RAPPORT D'ENQUÊTE DE SÉCURITÉ

BEAD-air-A-2014-009-I

Date de l'événement	1^{er} avril 2014
Lieu	Atoll d'Anaa (Polynésie française)
Type d'appareil	CN 235-200 CASA
Immatriculation	F-RAIH n° 107
Organisme	Armée de l'air
Unité	Escadron de transport 00.082 Maine

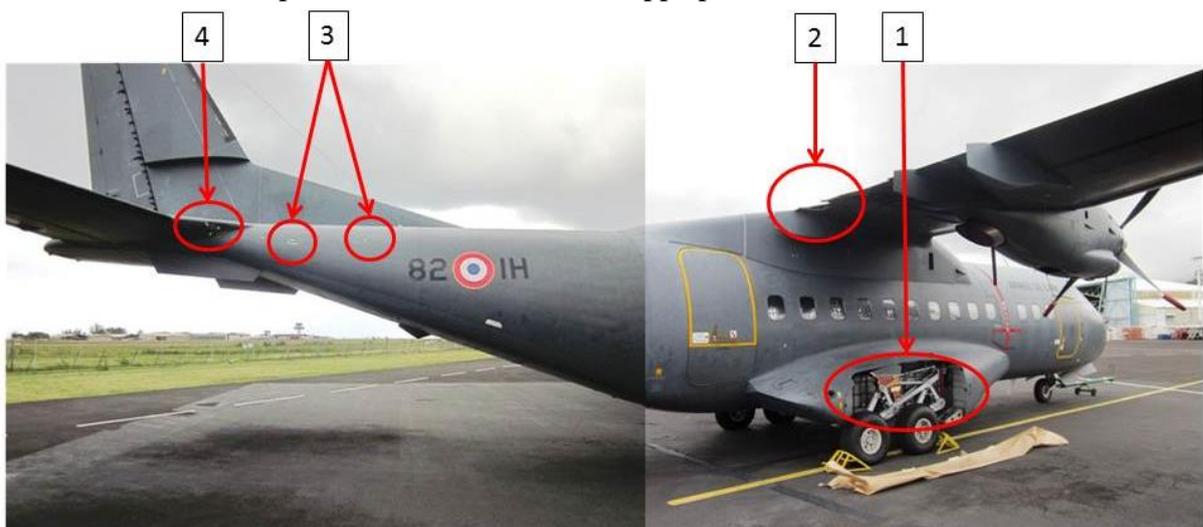
- le carénage d'accès au train principal droit a été arraché (1) ;
- le volet hypersustentateur droit est endommagé (2) ;
- l'arrière droit du fuselage est marqué à plusieurs endroits (3) ;
- l'emplanture du plan fixe horizontal droit est endommagée (4) ;
- les éléments de structure supportant le levier de support de la trappe sont déformés ;
- les éléments du dispositif de fermeture de la trappe présentent des déformations.

Vue des endommagements sur l'aéronef

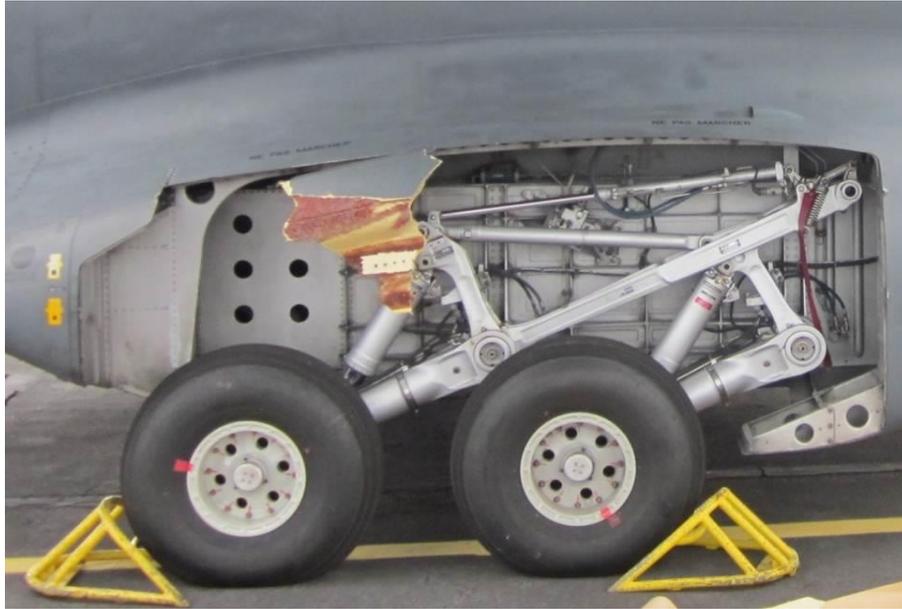
Vue du train principal droit. La trappe d'accès a été arrachée

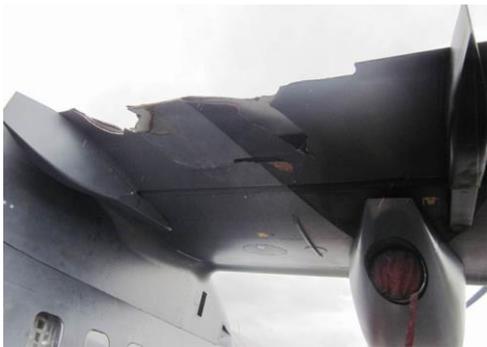
Endommagement du volet droit

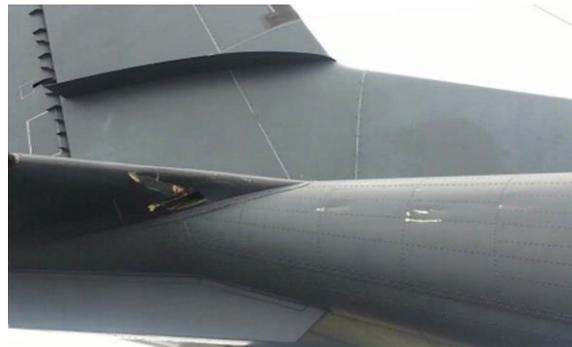
Impacts sur l'arrière de l'aéronef

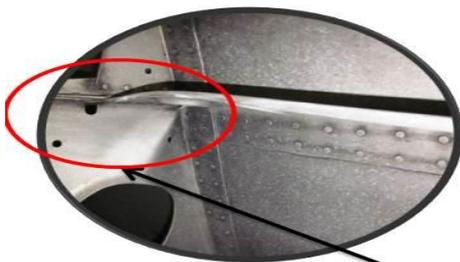
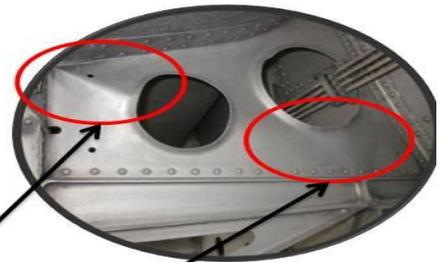
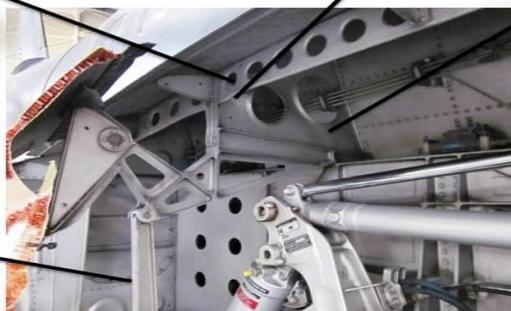
Déformation intérieur du caisson de train

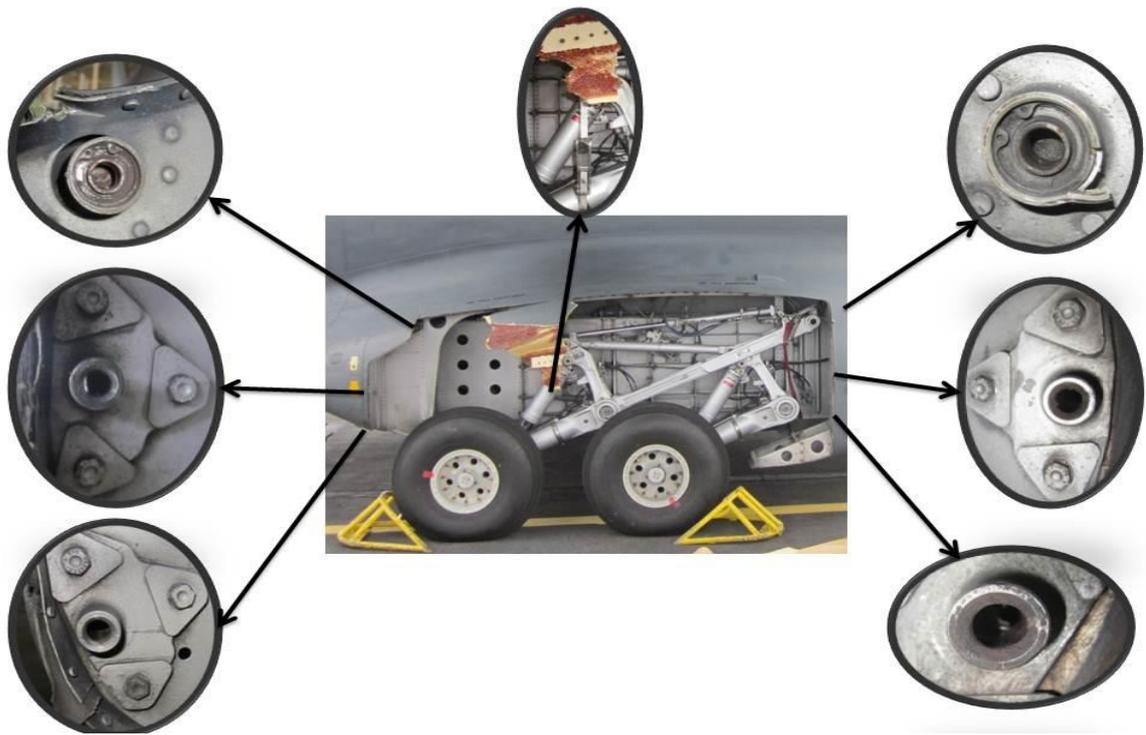
Déformation des pions de fixation de la trappe

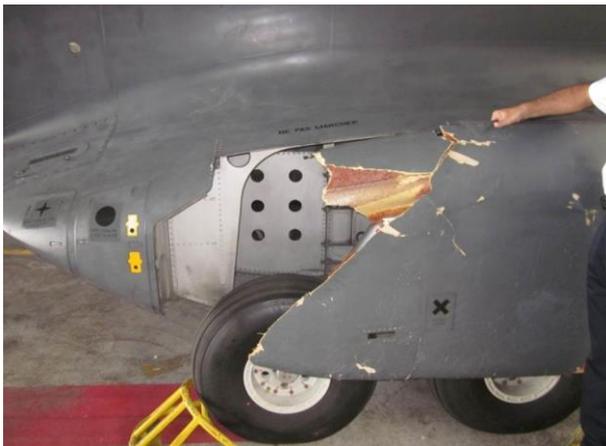
Partie avant de la trappe

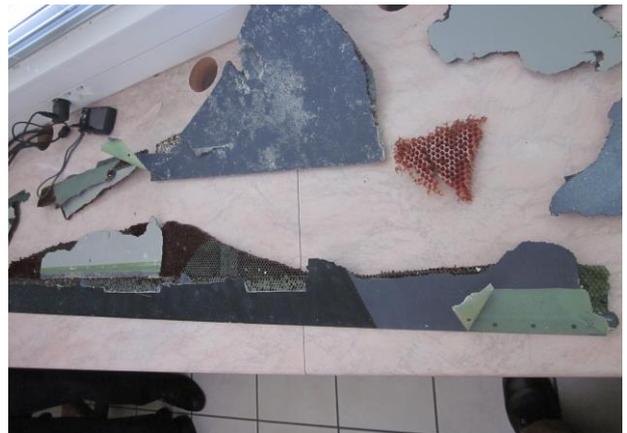
Morceaux de volet et de trappe

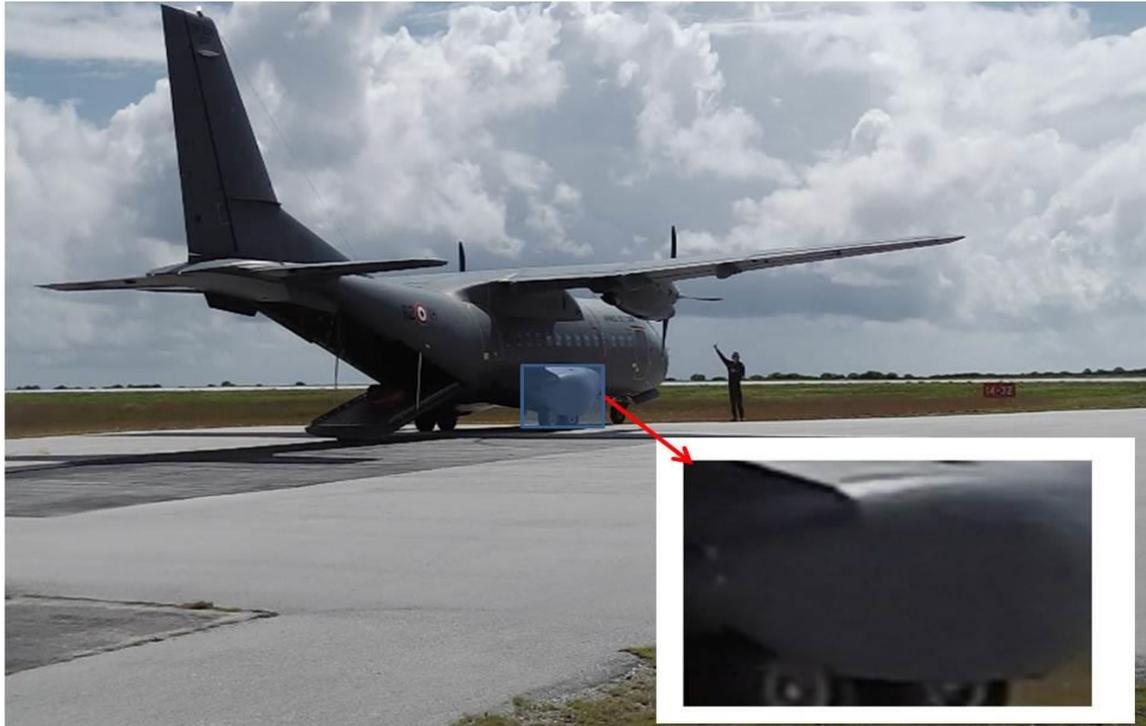
La vidéo effectuée lors de la séquence de mise en route confirme que le dispositif de verrouillage de la porte de carénage du train d'atterrissage droit était en position fermée avant que l'aéronef ne débute le roulage.

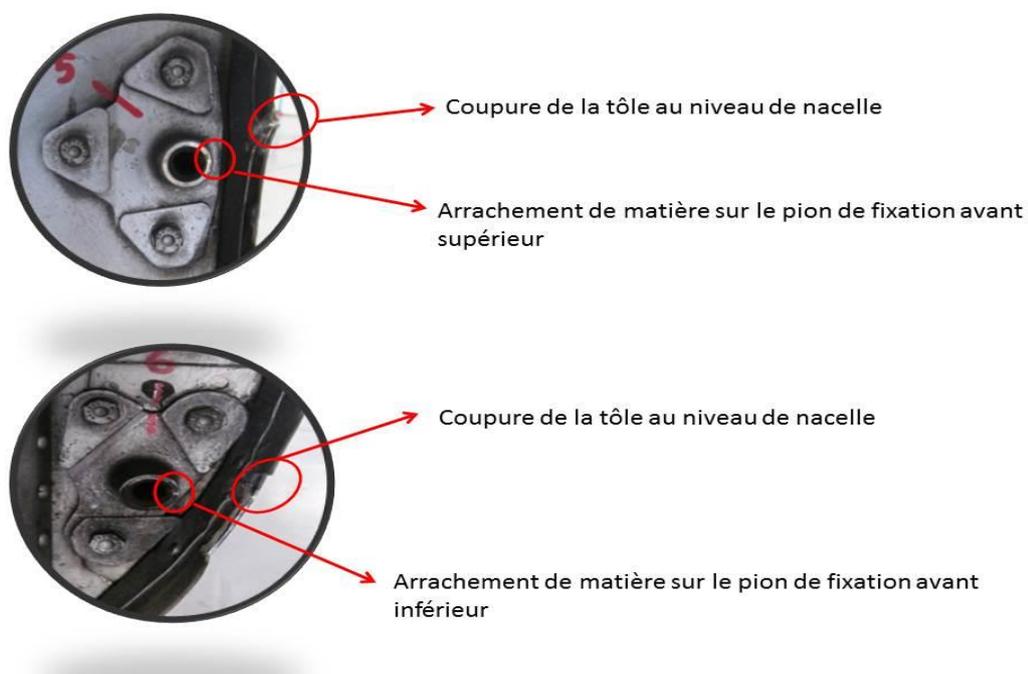
Les arrachements de matière sur les pions de fixation avant de la trappe ainsi que les coupures de la tôle au niveau du carénage de la nacelle de train confirment que les doigts de verrouillage étaient en position sortie.

Vue des coupures de la tôle de carénage de la nacelle et des arrachements de matière sur les pions de fixation avant de la porte de carénage du train d'atterrissage principal droit
