# BEAD-air

## RAPPORT D'ENQUÊTE DE SÉCURITÉ

### BEAD-air-A-2014-008-I

<b>Date de l'événement</b>	<b>14 mars 2014</b>
<b>Lieu</b>	<b>Albacete (Espagne)</b>
<b>Type d'appareil</b>	<b>Mirage 2000 N-K3</b>
<b>Immatriculation</b>	<b>F-ULBS n° 374</b>
<b>Organisme</b>	<b>Armée de l'air</b>
<b>Unité</b>	<b>Escadron de chasse 2/4 « La Fayette »</b>

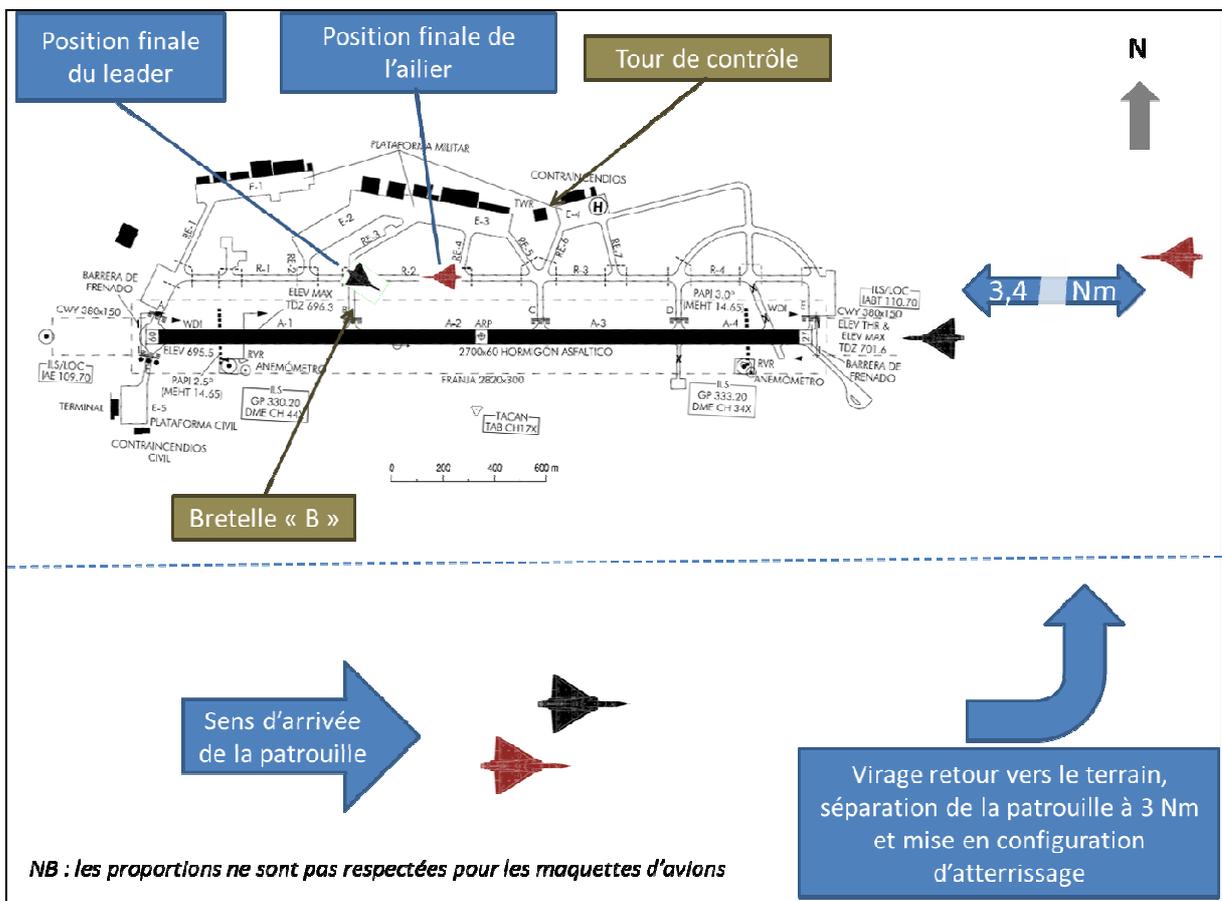
L'avion s'immobilise à la moitié de la longueur du taxiway, soit à environ 200 mètres de celui du leader.

Position des aéronefs : vent arrière, approche et arrêtés sur le taxiway

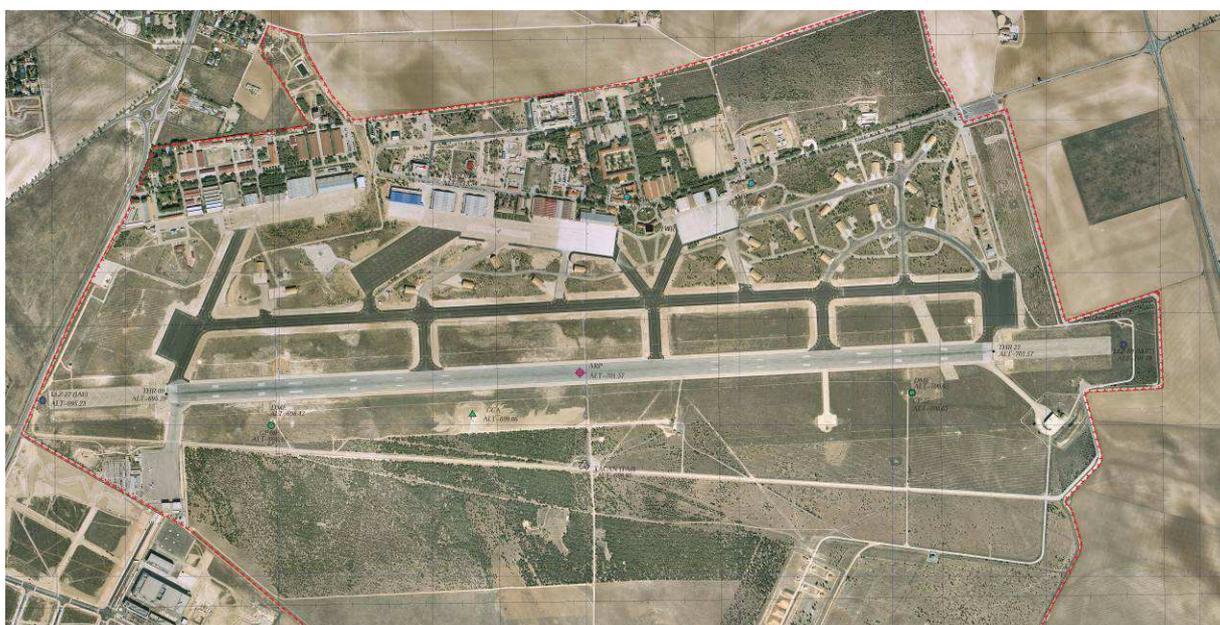
Photo murale affichée aux opérations de TLP (datée d'octobre 2009)

La photo affichée en salle des opérations du TLP n'a pas été actualisée et la piste que l'on y voit est grise, soit de la même couleur que celle de la base d'affectation du pilote. De même, son aspect légèrement bosselé provoque la remarque du pilote au décollage : « ... ça fait comme à Istres ... ».

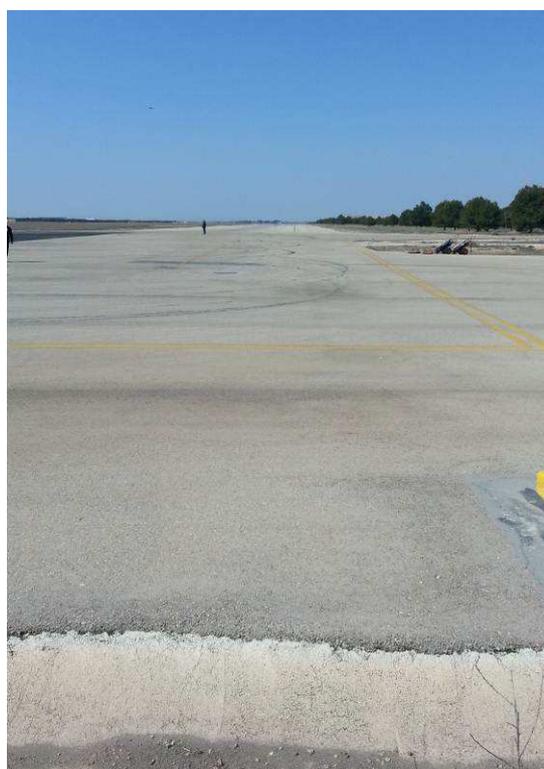
Début du taxiway nord axé au 270

Le taxiway se trouve 200 m au nord de la piste, du côté des installations bâties. Il est long de 2 700 m et sa largeur est de 23 m. Il comporte une ligne centrale jaune continue et présente un aspect gris clair.

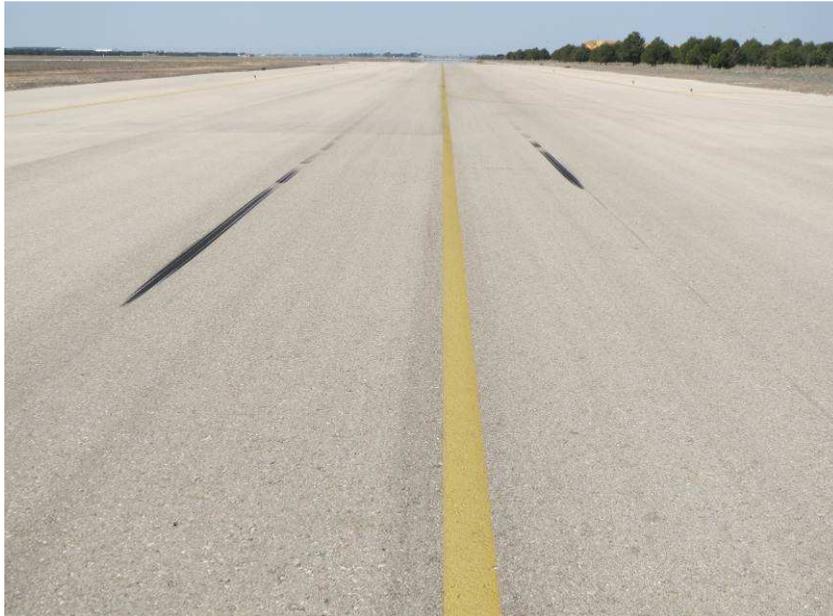
Au point de contact sur le taxiway, des traces parallèles de gomme, longues d'une quinzaine de mètres à gauche et d'une dizaine à droite sont relevées à environ 250 m du début de taxiway. Aucun dommage n'est constaté.

Visualisation des traces de toucher des roues sur le taxiway

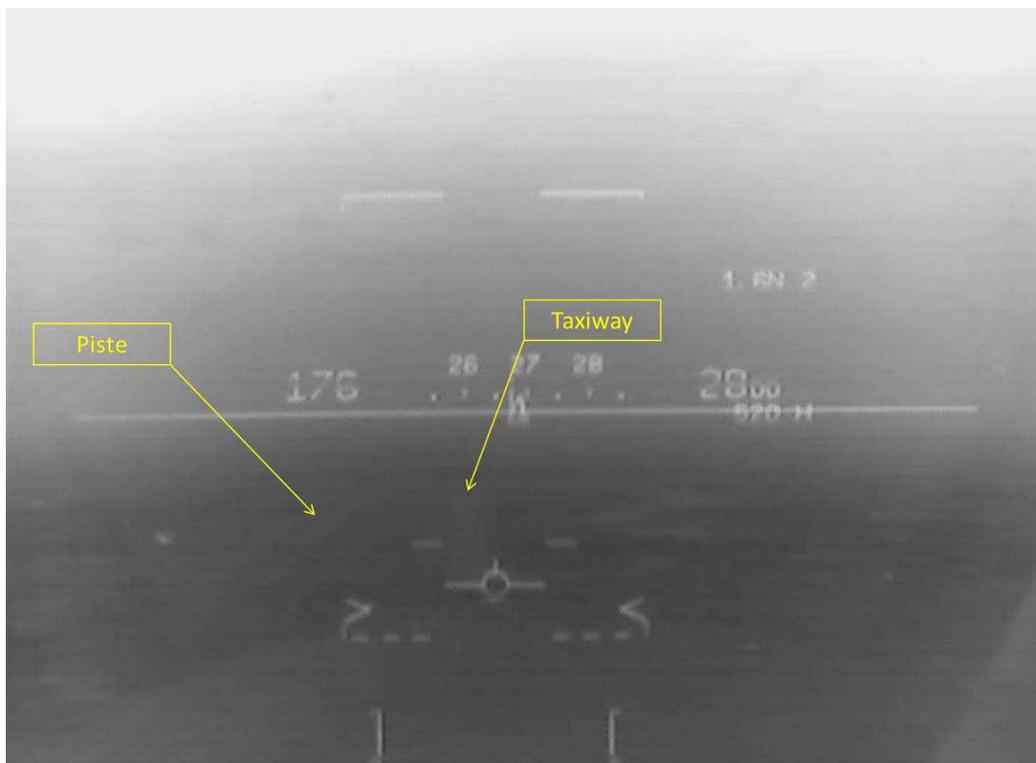
VTH numéro 2 / 500 ft/sol / aligné sur le taxiway

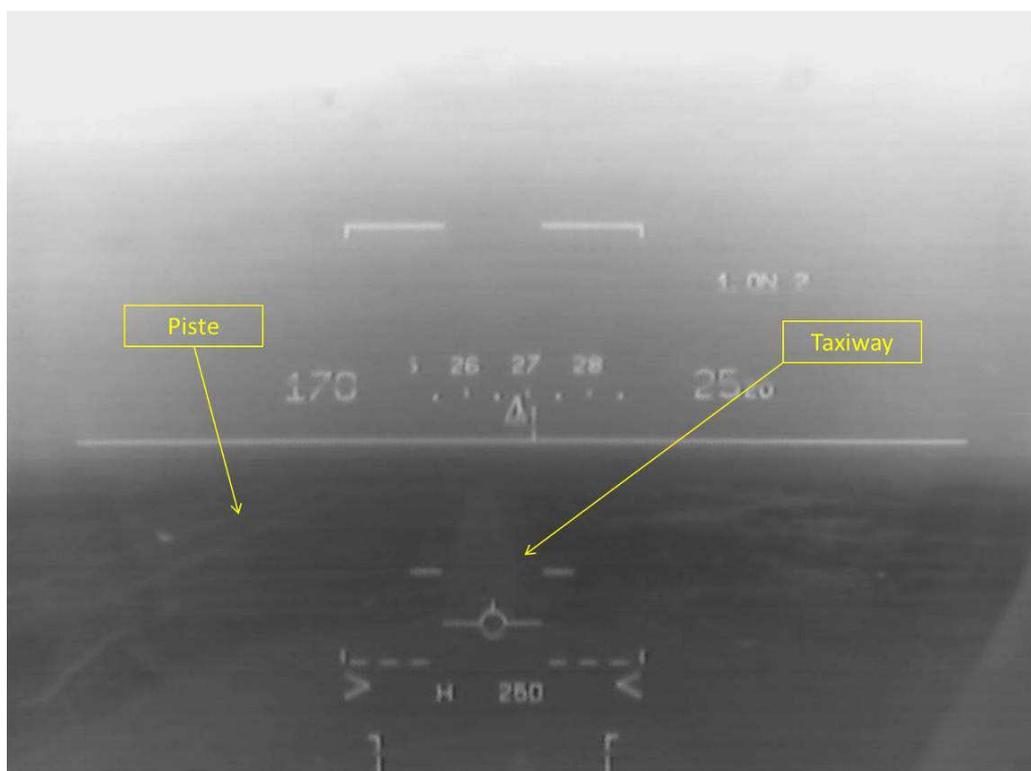
VTH numéro 2 / 250 ft/sol

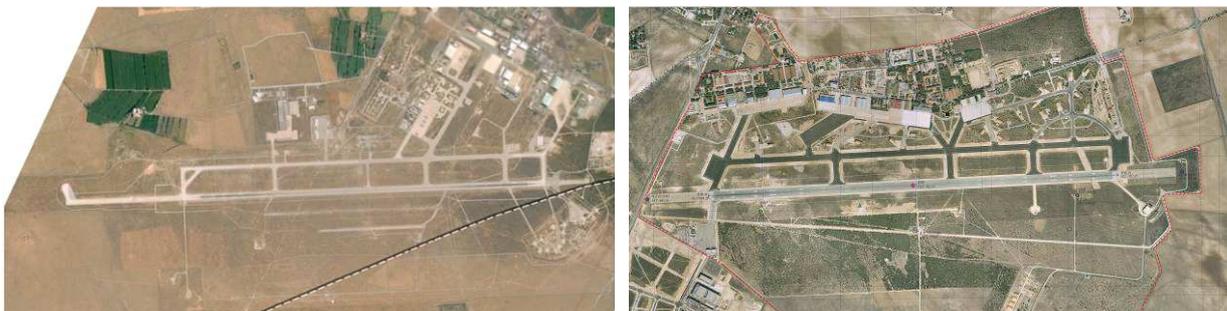
Photo aérienne de la base d'Istres et carte murale affichée aux opérations (Base d'Albacete)

**Les similitudes chromatiques trompeuses entre les installations d'Istres et d'Albacete ont probablement participé à la survenue de l'événement.**

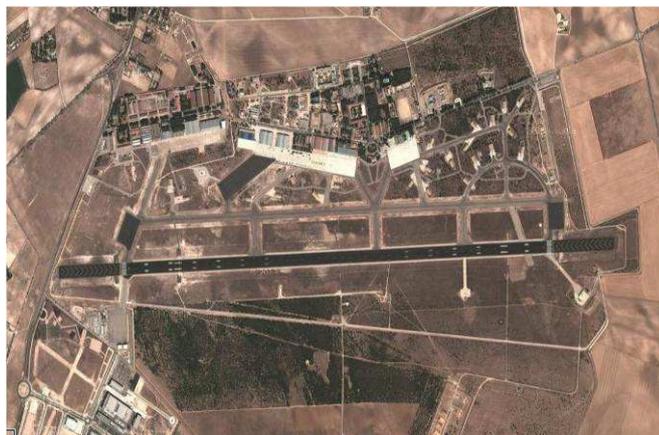
Photo aérienne de la base d'Albacete – août 2012

Les réfections de revêtement provoquent des changements de couleur (le bitume neuf est noir et se grise avec le temps).
