RAPPORT D'ENQUÊTE DE SÉCURITÉ

BEAD-air-A-2013-006-I

Date de l'événement	21 mai 2013
Lieu	Base aérienne 133 Nancy-Ochey
Type d'appareil	Mirage 2000 D n° 614
Immatriculation	F-UGUU
Organisme	Armée de l'air
Unité	Escadron de chasse 2/3 « Champagne »

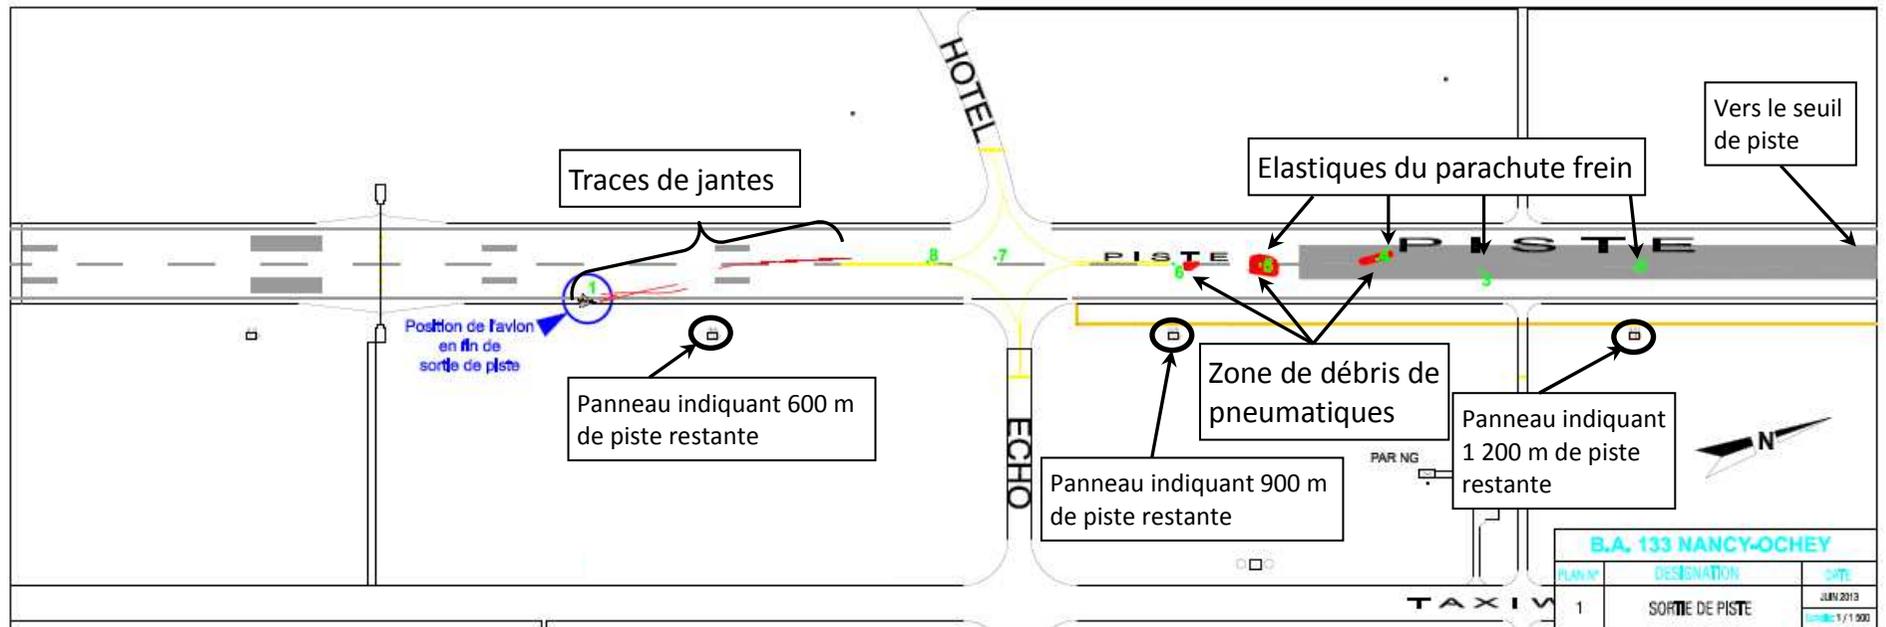
Schéma des éléments relevés sur la piste

Deux rainures d'une longueur d'une soixantaine de mètres se situent sur le côté gauche de la piste et se croisent à une trentaine de mètres environ avant l'appareil.

Une trace de l'atterrisseur auxiliaire a été constatée en bordure de piste.

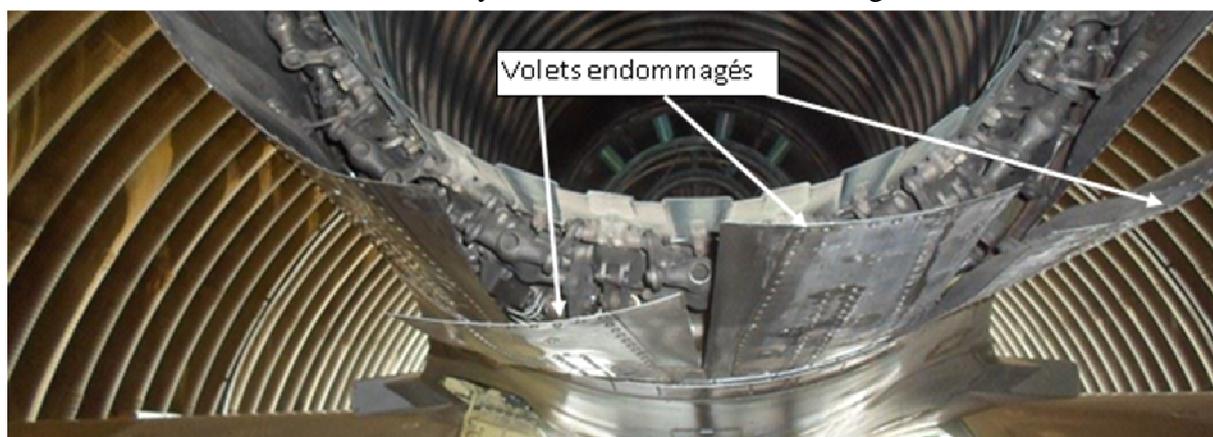
Volets froids de la tuyère moteur

Trois volets froids inférieurs de la tuyère du moteur sont endommagés.

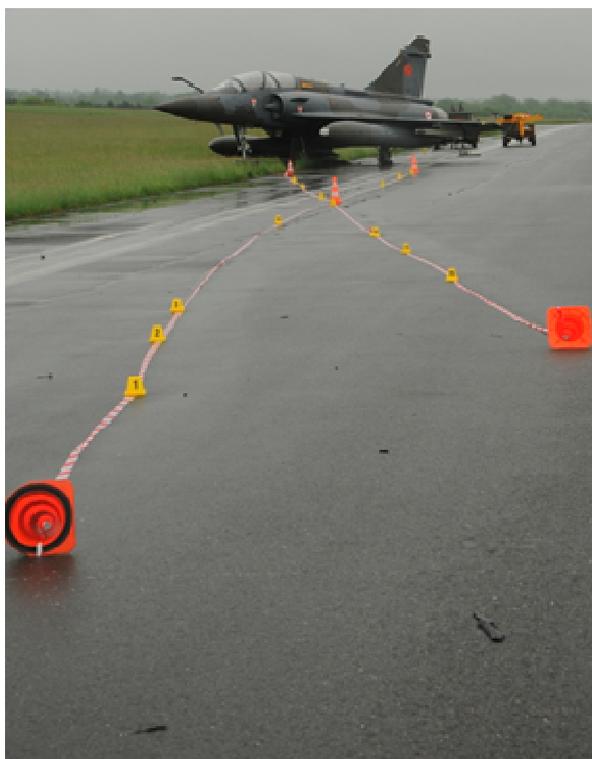
Position des rainures marquant le revêtement de la piste

La détérioration des pneumatiques a eu lieu après l'ouverture du parachute frein. Les traces de jantes sont représentatives d'un blocage complet des roues des atterrisseurs principaux. Le croisement des traces montre que l'avion a effectué un tête-à-queue. Elles se poursuivent jusqu'à la sortie de piste indiquant que l'appareil a fini sa course en reculant.

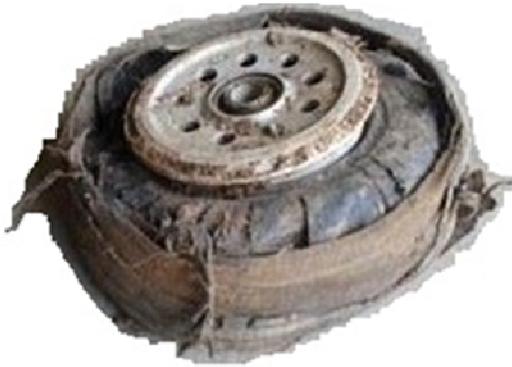
Roue droite de l'atterrisseur principal

Le pneumatique droit et la jante droite présentent des endommagements plus importants que ceux de gauche. L'abrasion constatée sur la jante est consécutive au blocage et au percement du pneumatique droit.

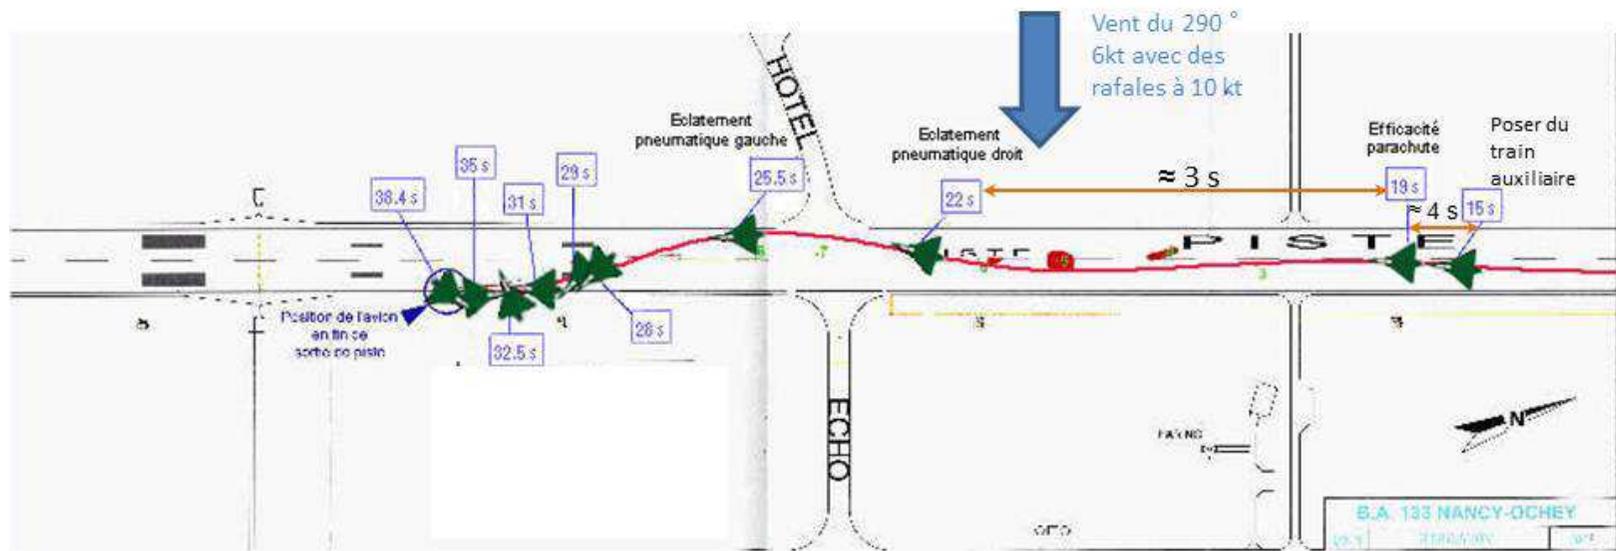
Événements caractéristiques lors de l'atterrissage

Dès le poser de l'atterrisseur auxiliaire, le pilote actionne les freins. Les roues subissent des blocages brefs et dissymétriques qui provoquent les percements des pneumatiques droit et gauche. L'abrasion des jantes génère des forces de résistance importantes et dissymétriques qui ne peuvent être contrées par les actions sur le palonnier.

La trajectoire de l'avion résulte de la dissymétrie de frottement des jantes. Le pilote perd le contrôle de son appareil qui effectue un tête-à-queue et sort de piste en reculant.

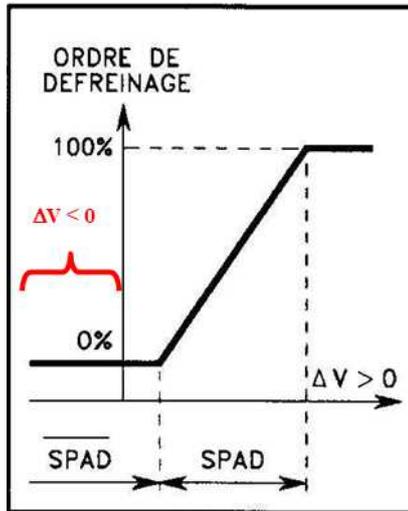
Diagramme de fonctionnement du SPAD selon la valeur de ΔV

Du fait de la discontinuité, une tension électrique nulle ($V_a = 0$ V) est perçue par le SPAD. Ce dernier régule le freinage selon que $V_a - V_r < 0$ ou $V_a - V_r > 0$

Lorsque que le pilote freine, $V_a - V_r < 0$ puisque $V_a = 0$ V. Or, le système de régulation contrôle le freinage selon la valeur $V_a - V_r = \Delta V$. Comme $\Delta V < 0$, le système autorise le freinage, en inhibant le SPAD. Dès lors, le SPAD devient inopérant et aucune régulation n'est possible. La pression appliquée sur les freins par le pilote étant proportionnelle à la pression de freinage : l'action sur les freins par le pilote bloque alors les roues.
