RAPPORT D'ENQUÊTE DE SÉCURITÉ

BEAD-air-A-2013-007-A

| Type d'appareil | M2000-5 |
| Immatriculation | F-UGES n° 73 |

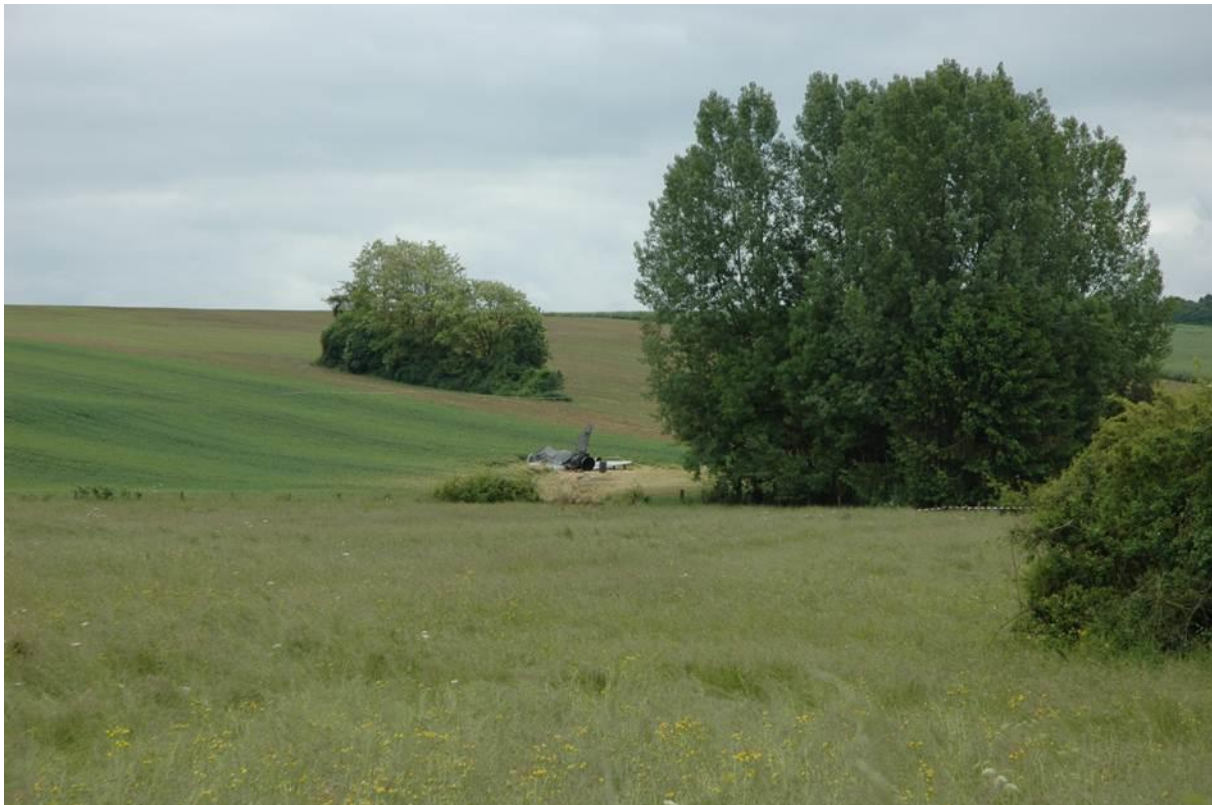
Vue de la zone de l'épave

Le point d'impact en forme de delta se situe à une trentaine de mètres de l'épave. La marque est nette, peu profonde et de taille très similaire à celle de l'avion. L'axe entre le point d'impact et l'épave est marqué par la trace de frottement.

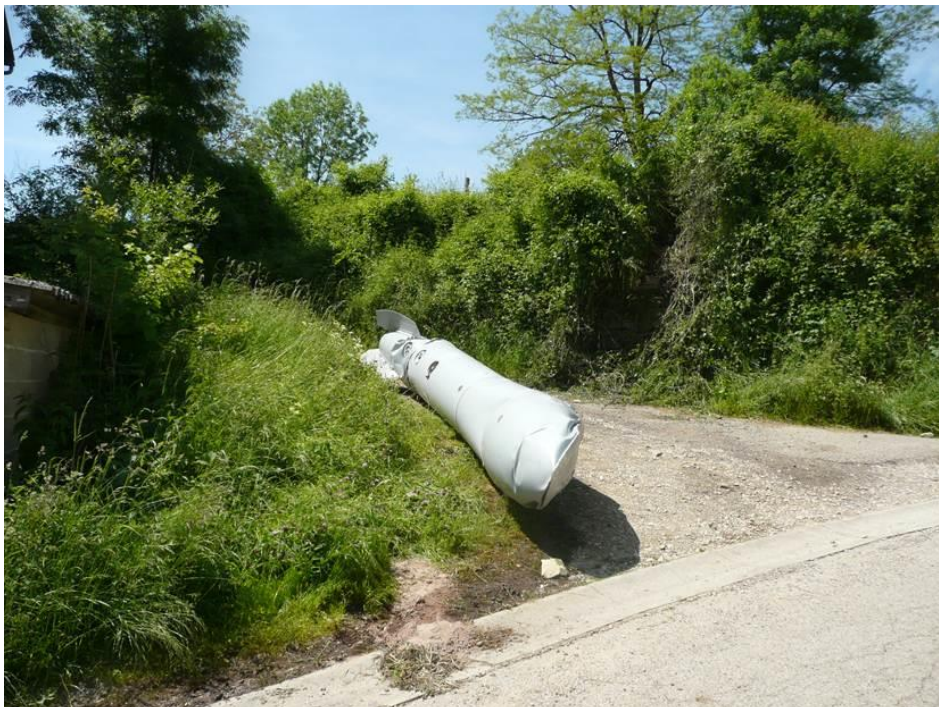
Réservoir pendulaire au bord de la route

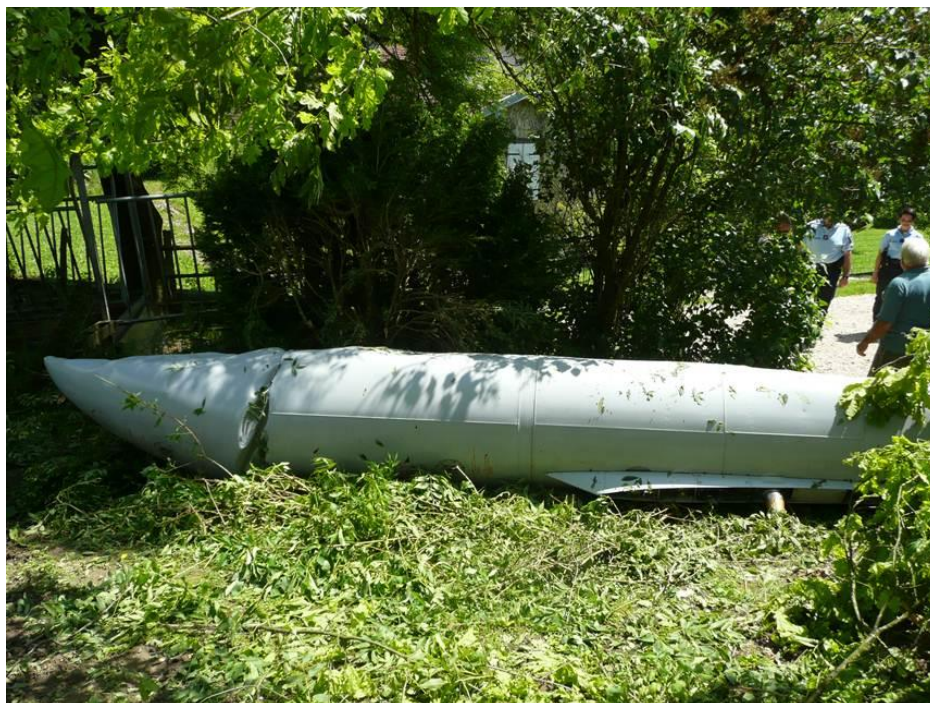
Réservoir pendulaire dans un jardin privé

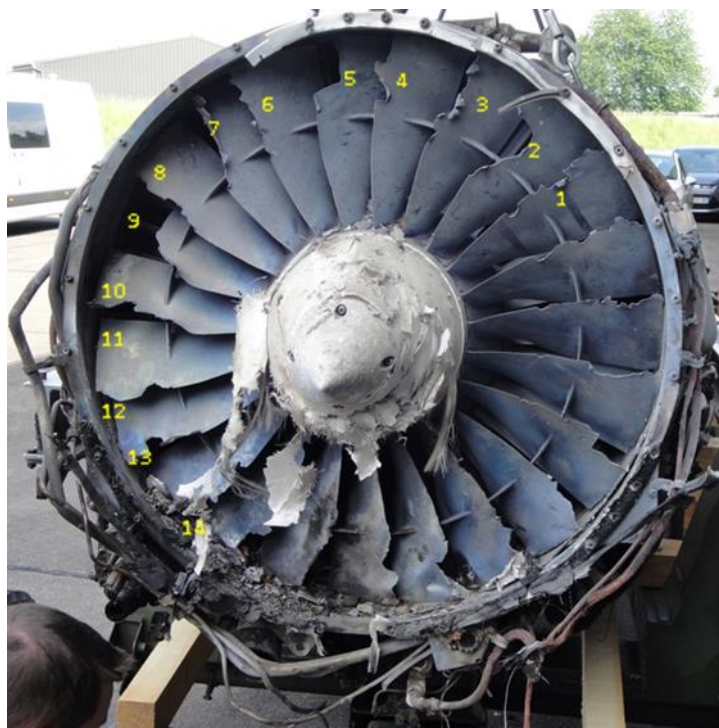
Roue mobile n°1

On observe d'importantes dégradations des aubes au bord d'attaque (impacts, entailles, arrachement de matière) et la perte d'un panneau issu de l'aube n° 9 dont une partie est retrouvée dans le tunnel avion.

L'examen externe du moteur a permis de mettre en évidence une dégradation importante des aubes de la RM1 dont l'enroulement des bords d'attaque de certaines d'entre elles est caractéristique de l'absorption de corps « tendres » (type fibres). De même, l'absence d'une grande partie de la virole d'entrée d'air et de la trappette inférieure droite est également caractéristique de ce type d'événement.

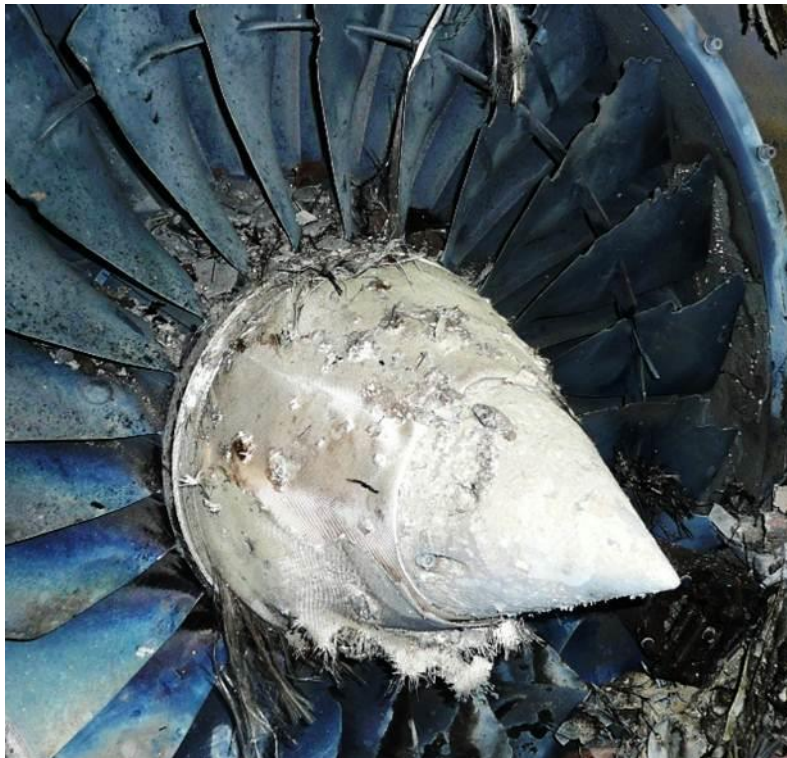
Cône avant et virole d'entrée

On observe de nombreuses perforations du cône d'entrée et de la virole arrière de capot (impacts traversants).

Cet état s'explique par l'explosion des munitions durant l'incendie au sol qui a effacé tout éventuel indice d'absorption préalable.

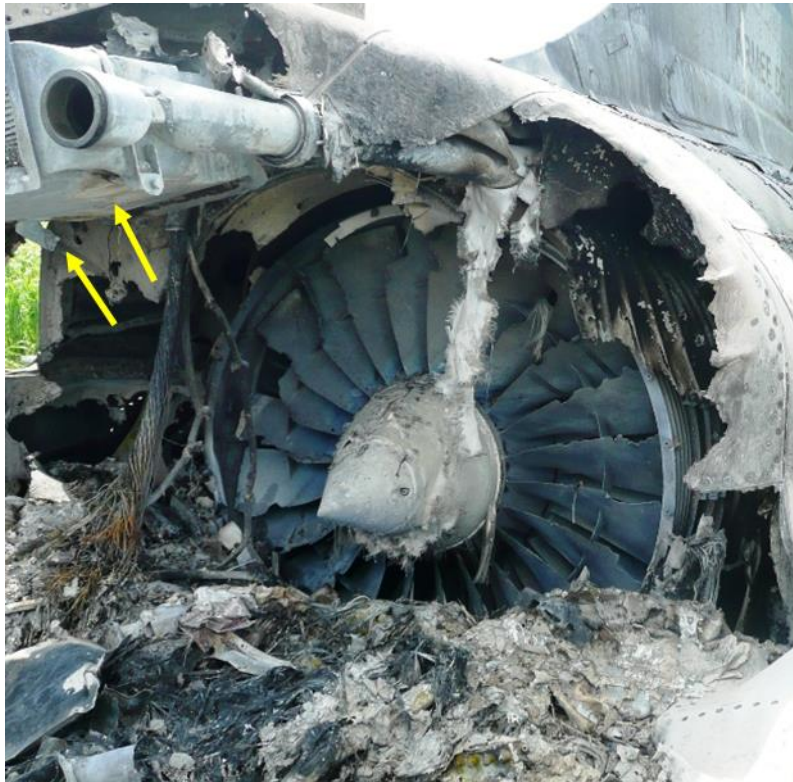
Morceaux restants de la virole d'entrée d'air

La virole est partiellement détruite. Seule subsiste la partie haute dissociée du moteur et quelques fragments carbonisés en partie basse.

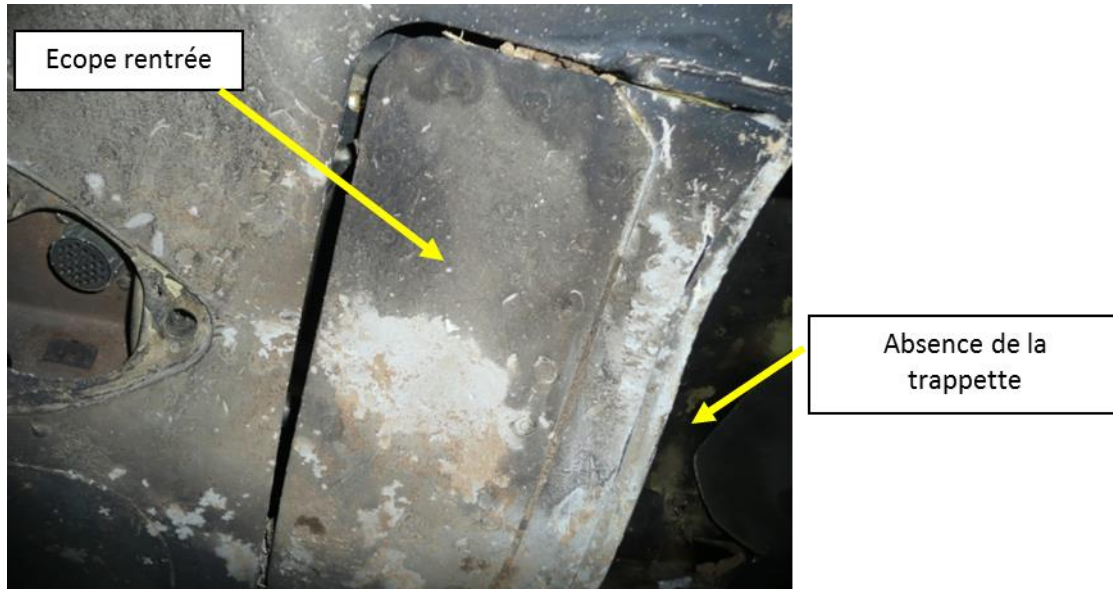
La trappette inférieure droite est absente (Cf. annexe 3). Ne subsistent que le ressort de rappel droit et l'axe de rotation gauche. La partie de fuselage supportant la trappette a été arrachée vers l'extérieur, probablement à l'impact au sol.

Entrée d'air additionnelle droite (absence de la trappette)

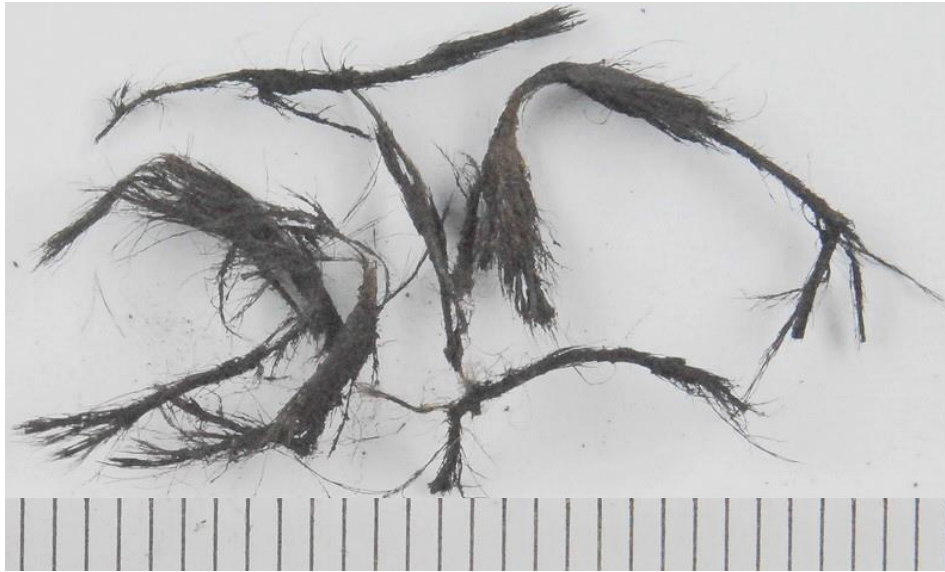
A l'intérieur du moteur, on constate la présence de nombreux débris, de la poussière noire et des fibres de verre calcinées issues de matériaux composites ingérés (probablement de la virole d'entrée d'air).

Ces résidus pourraient aussi provenir de la trappette inférieure droite manquante.

Fibres retrouvées au niveau du compresseur HP

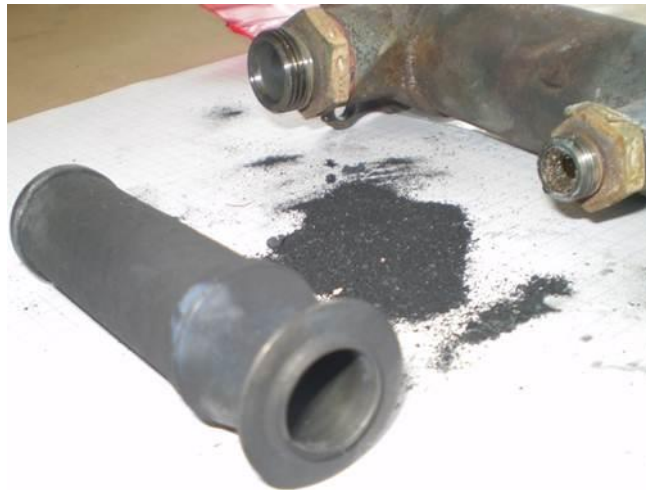
Filtres PS4 et résidus

Les particules présentes dans les filtres PS4 proviennent essentiellement de la virole d'entrée (composite fibre de verre + kevlar + NIDA aluminium), et d'éléments métalliques issus du compresseur (aubages, rivets, abrasable). Elles peuvent aussi provenir de la trappette inférieure droite. Leur carbonisation résulte probablement de la chaleur intense produite par l'incendie au sol.
