BEAD-air

RAPPORT D'ENQUÊTE DE SECURITE

BEAD-air-A-2013-008-I

Date de l'événement	21 juin 2013
Lieu	Espace aérien grec, au large de la Crète
Type d'appareil	Alphajet
Immatriculation	F-UGFK – n°E127
Organisme	Armée de l'air – CFA
Unité	Ecole de l'aviation de chasse EAC 00.314

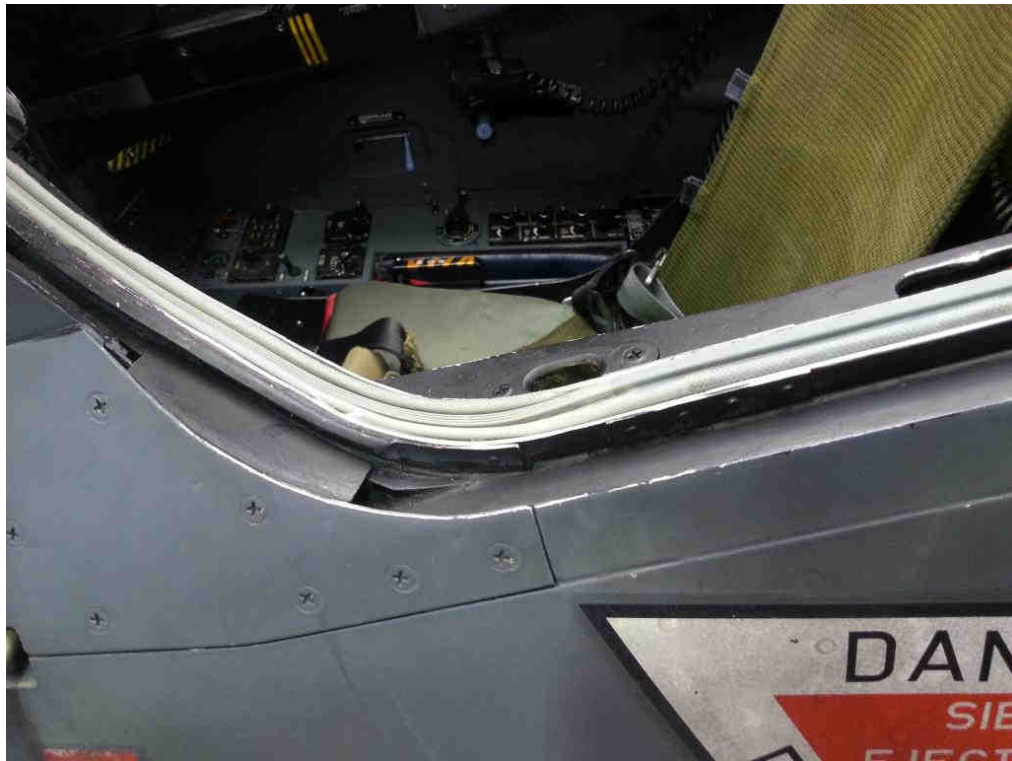
La section du joint n'est pas constante : au niveau des passages pilotes, la partie centrale forme une protubérance qui déborde de la rainure (cf. photo ci-dessous, partie droite).

Sur le restant du pourtour, le joint affleure la rainure (coupe AA ci-dessus et photo ci-dessous, partie gauche). Il apparaît donc que le joint est plus vulnérable au piétinement ou aux frottements au niveau des passages pilotes.

Apparence du boudin monté en place avant

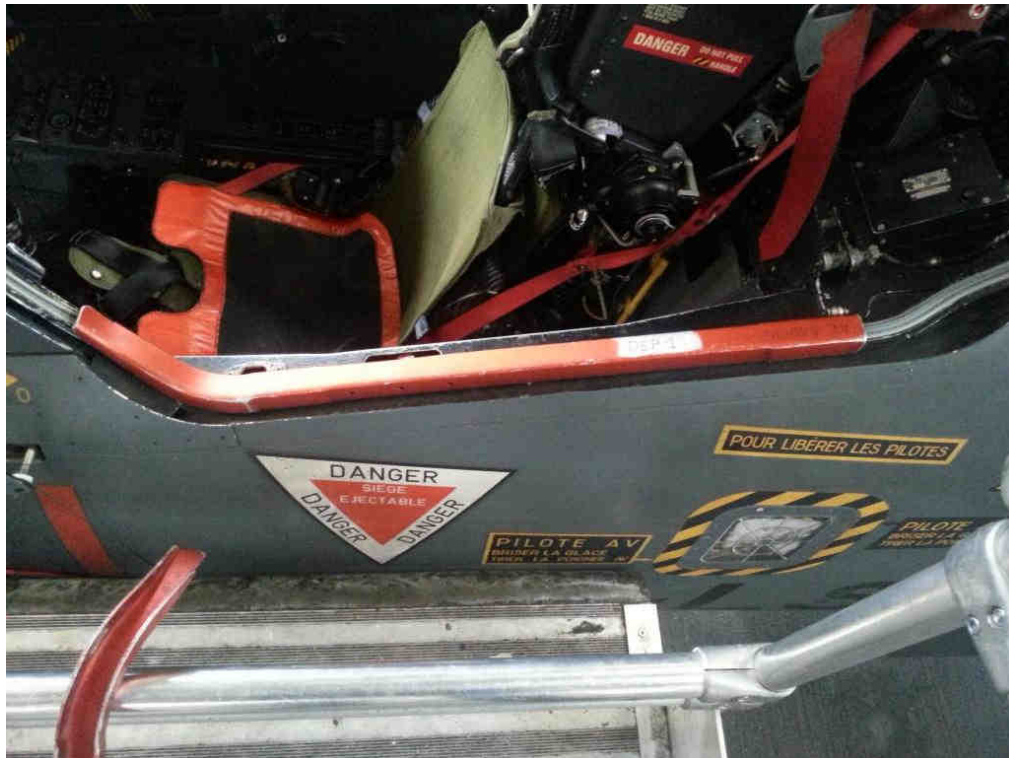
La mise en place de protections métalliques au niveau des passages pilotes est prévue lors des opérations de maintenance en atelier.

Protection de boudin mise en place lors de travaux en atelier

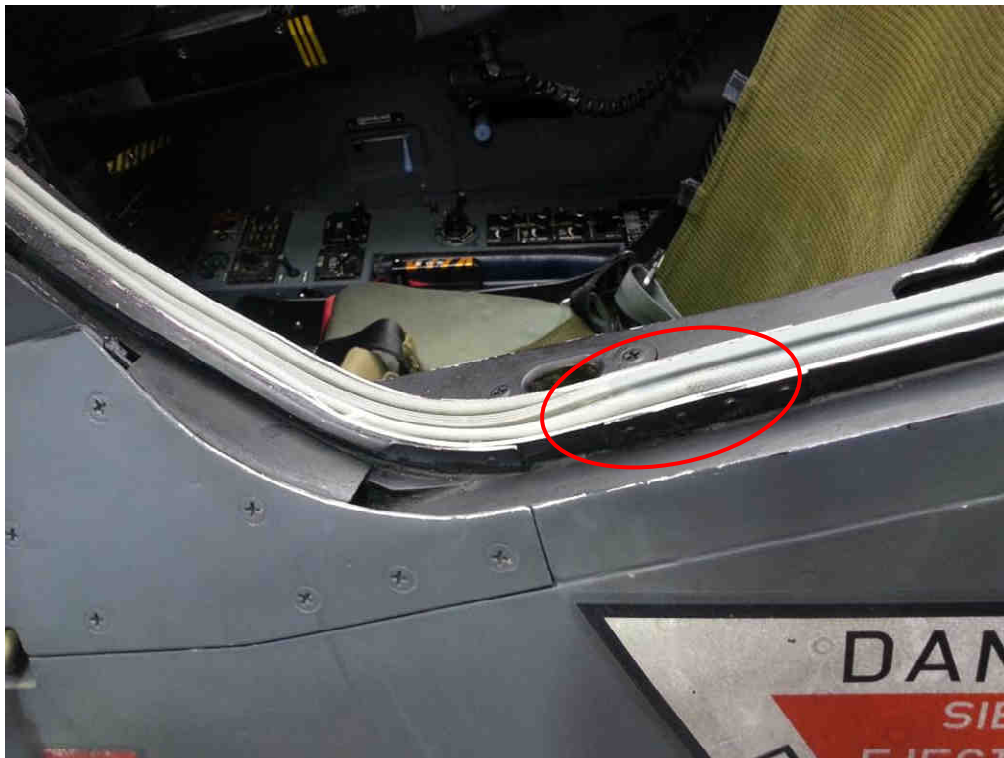
- la dépressurisation a été consécutive à une déchirure du boudin avant au niveau du passage pilote, sur environ 3 cm ;
- la déchirure se situait sensiblement au même endroit que celle concernant le présent incident, mais côté extérieur à la cabine.

Positionnement de la déchirure du boudin (avant dépressurisation du 8 novembre 2012)

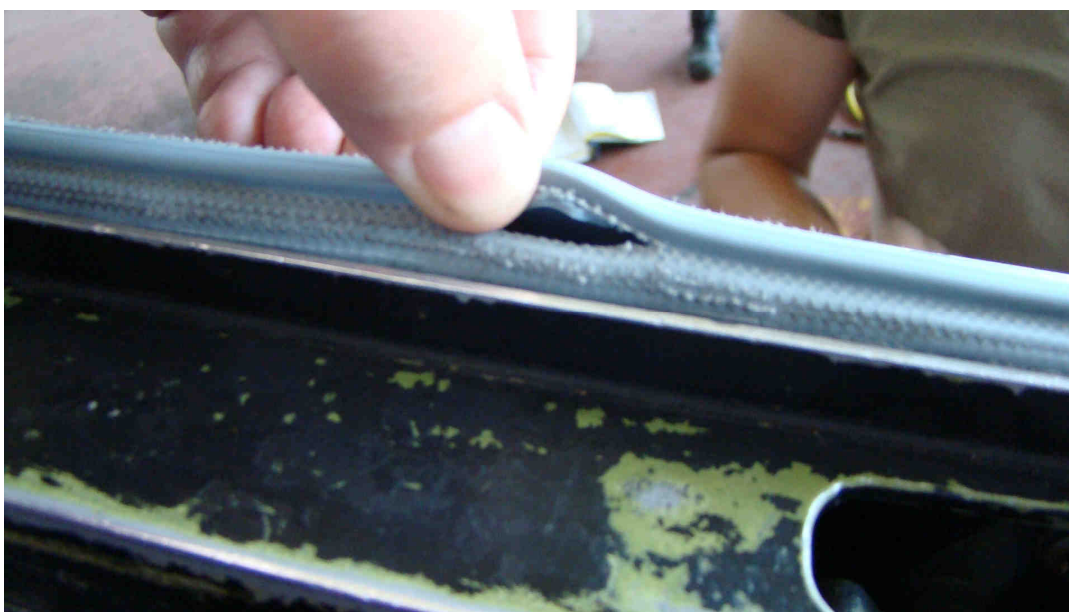
Une deuxième inspection visuelle des boudins a permis de détecter une entaille de 1,5 à 2 cm sur le boudin en place avant, au niveau du passage pilote, côté cabine.

Vue de la zone entaillée sur le boudin autogonflant avant AJET E127

Des érosions de l'élastomère, profondes par endroits jusqu'à découvrir la trame textile sous-jacente, sont visibles autour de la zone entaillée. Ces usures sont dues aux frottements subis lors des montées à bord et descentes des personnels.

Les frottements provoquent ces érosions mais également des torsions de la partie protubérante du boudin. Le positionnement de l'entaille du boudin détérioré (dans l'angle) semble montrer que ces torsions successives sont à l'origine de son déchirement.

**La dépressurisation est consécutive à une déchirure en vol du boudin de verrière avant, sur 1,5 à 2 cm au niveau du passage pilote, côté cabine.
Il est probable qu'un endommagement initial était présent avant le vol à l'endroit de cette déchirure. La détectabilité de ce défaut initial en VJ n'a pas pu être évaluée.
Ce boudin présente des érosions sur l'ensemble de la zone du passage pilote, prononcées par rapport à celles constatées sur d'autres boudins avionnés.
La date de montage de ce boudin n'a pas été déterminée.
Le dernier contrôle de l'étanchéité cabine a été réalisé 8 mois avant l'incident (périodicité 16 mois).**

Le remplacement du boudin a été effectué suivant la CT 16-23-901, nécessitant la dépose du siège.

à l'armée de l'air, de préciser le mode opératoire de vérification pré-vol des boudins d'étanchéité verrières sur Alphajet (vérification ciblée au niveau des flancs de passages d'accès cabine, type et emplacement des défauts à rechercher).
