RAPPORT D'ENQUÊTE DE SÉCURITÉ

BEAD-air-A-2013-012-I

Type d'appareil Extra 330 LC

Immatriculation F-TGCH

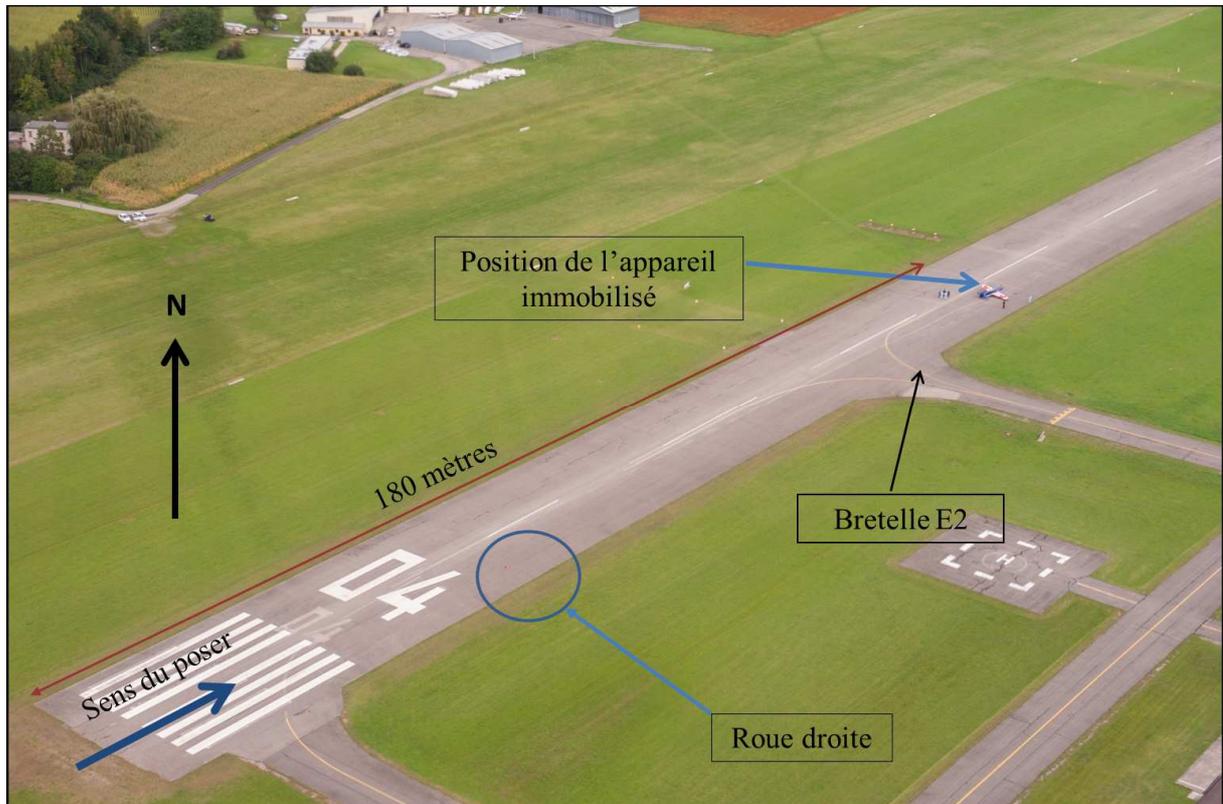
Vue générale de l'incident

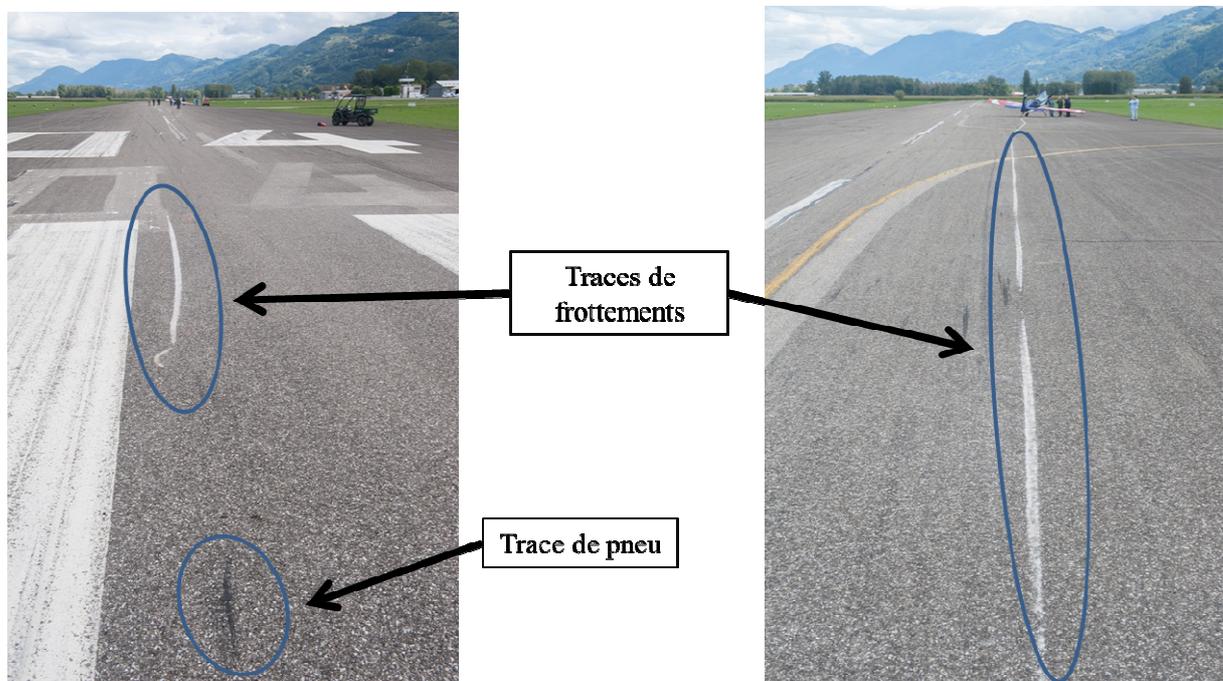
Traces relevées sur la piste

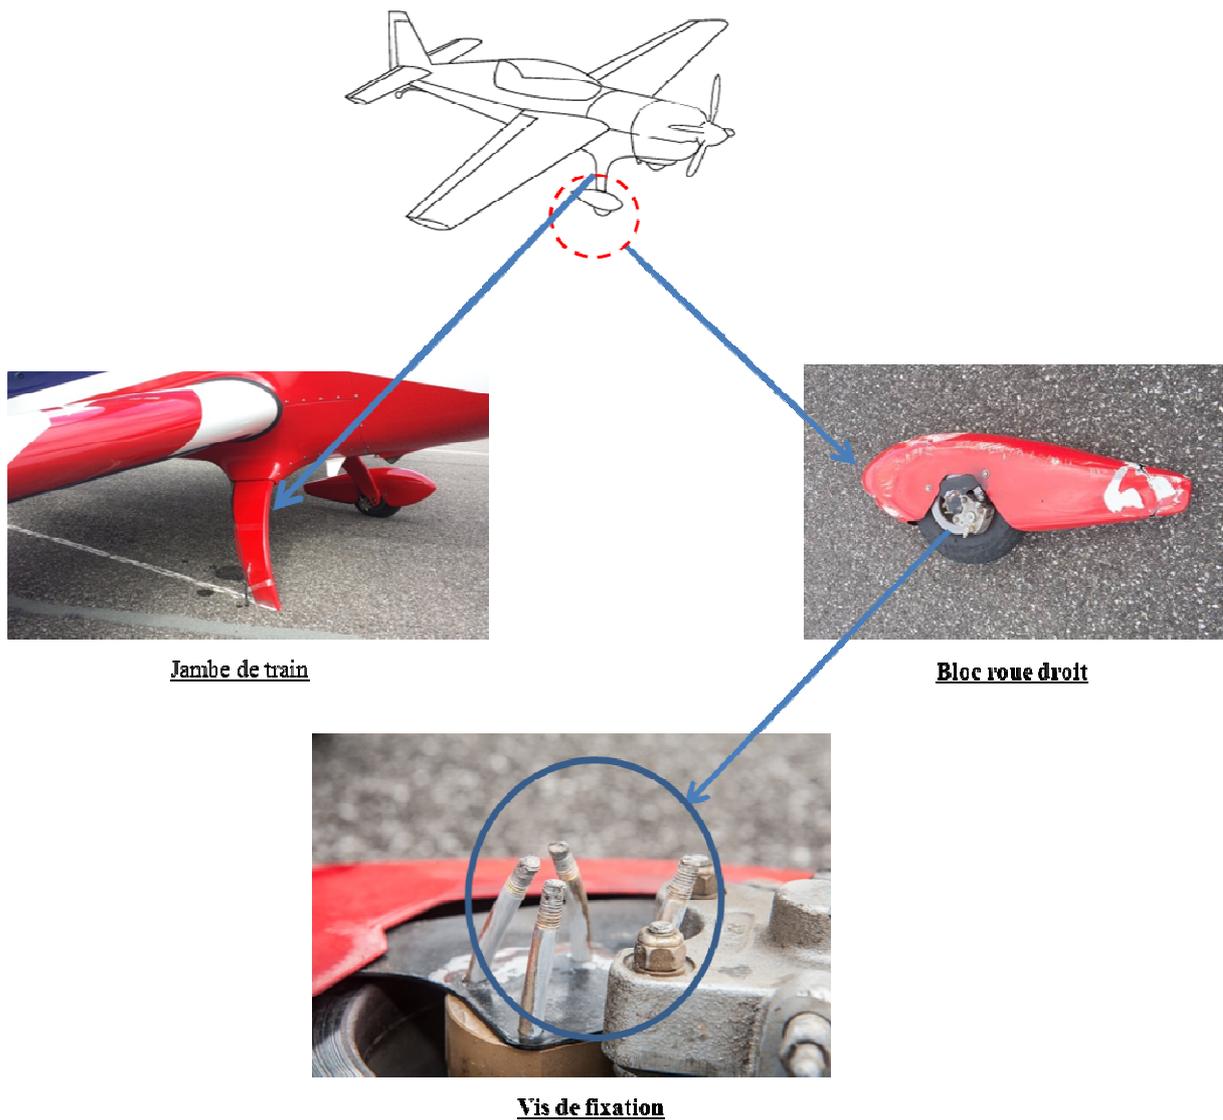
Le bloc de roue droit est absent. La partie inférieure de la jambe de l'atterrisseur droit est endommagée. Les quatre vis de fixation du bloc de roue sont déformées.

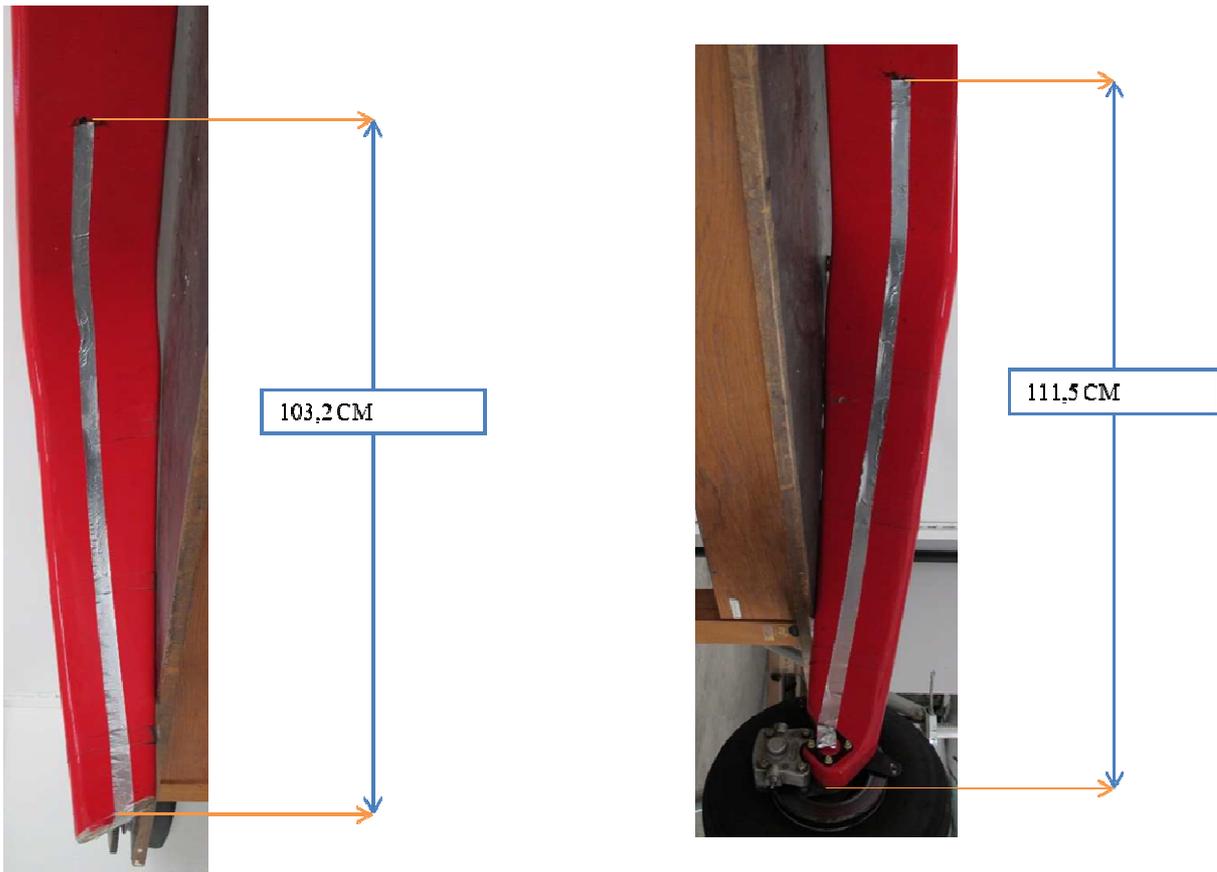
Lors du deuxième atterrissage, la perte de la roue droite a occasionné une abrasion de 8,3 cm de la structure de la jambe de train.

Le bloc de roue droit, trouvé en entrée de piste, est désolidarisé de la jambe de train côté droit. Cette dernière s'est abrasée sur environ huit centimètres lors de l'atterrissage final.

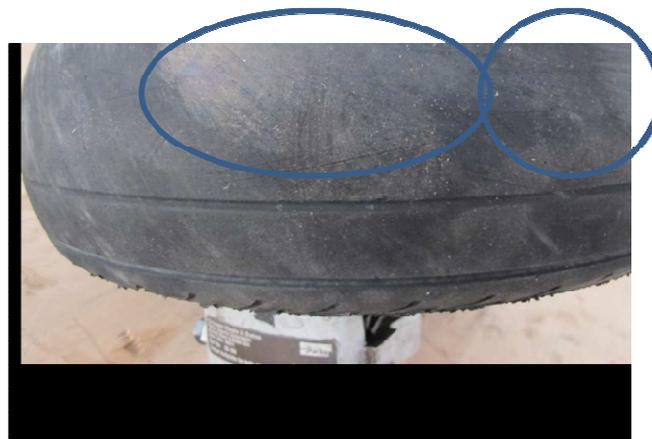
La bande de roulement du pneu présente deux traces d'usure avec des reflets colorés excentrés vers l'extérieur du pneu.

Traces d'usure

Le pneu droit porte des traces superficielles et colorées significatives d'un échauffement de la bande de roulement lors du toucher de la roue à l'atterrissage. Deux de ces traces sont visibles sur la moitié extérieure du pneu. Les photos de la piste montrent une trace de pneu étroite qui précède la trace laissée par le frottement de la jambe de train sur la piste (trace blanche). La trace de pneu laissée au sol à l'atterrissage de l'appareil ne correspond pas à une empreinte lors d'un poser à plat de l'avion.

La perte de la roue droite de l'avion Extra 330 LC est en partie due au montage sur cette roue d'un pneumatique non conforme au type attendu (10 plis au lieu de 6). Cet écart a eu pour conséquence un sous gonflage de ce pneu de l'ordre de 50% de la pression nominale. Ce gonflage est certainement à l'origine de l'usure excessive relevée sur le pneu droit alors que son vieillissement est quasi identique au pneu gauche. De plus, le sous gonflage dégrade la fonction d'amortissement de l'énergie lors de l'atterrissage. Il influence aussi notablement la surface de contact pneu/sol lors de l'atterrissage (cas défavorable lors d'un posé de travers).

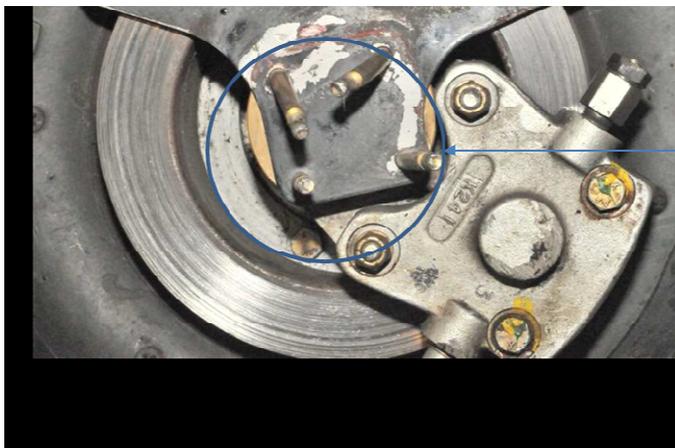
Les quatre vis sont déformées. Trois sont repoussées vers le moyeu.

Vis déformées

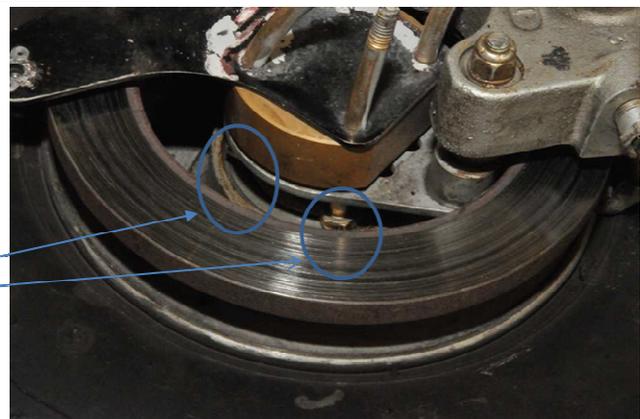
Vis repoussées vers le moyeu

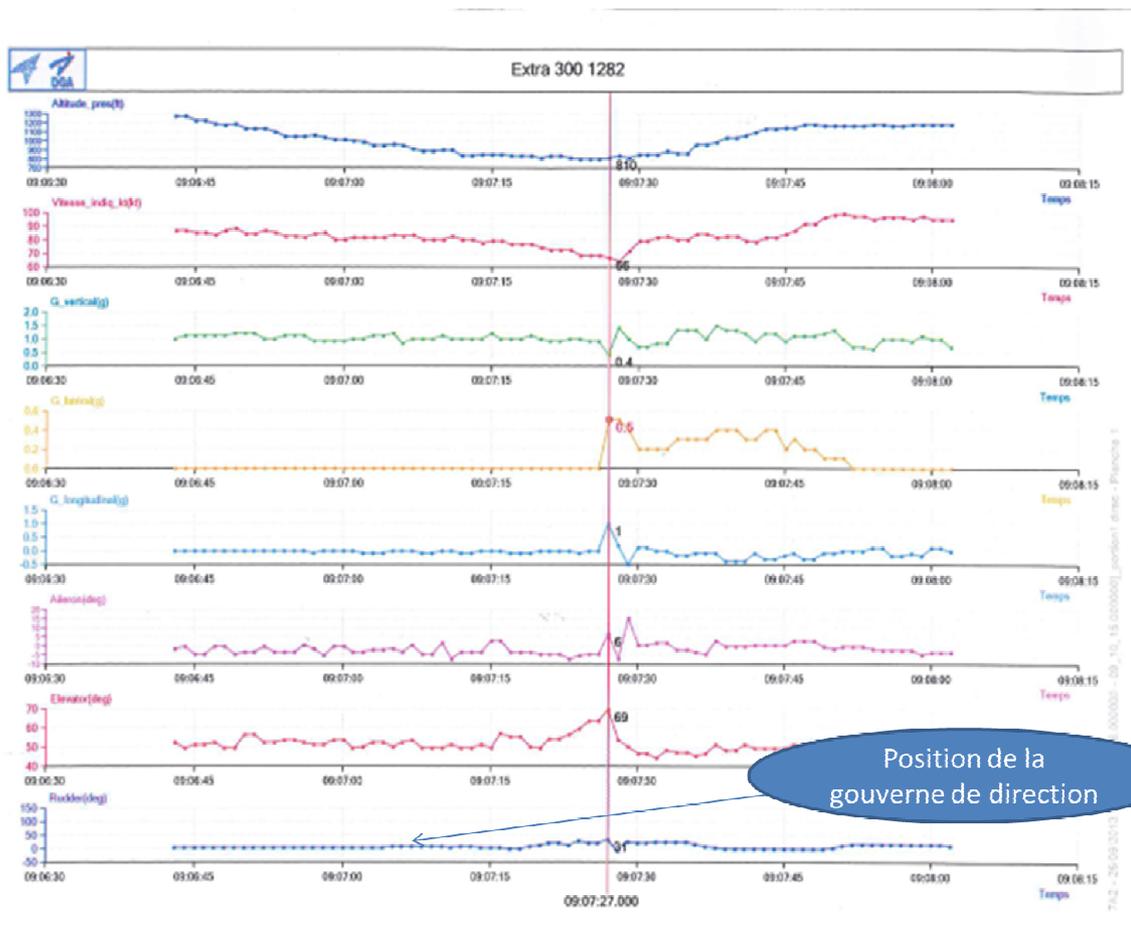
Lors du premier atterrissage, on constate que l'avion a touché durement, à gauche de l'axe de piste, et à 300 m du seuil de piste.

Ce résultat n'étant pas souhaité par le pilote aux commandes et aucun élément extérieur n'ayant perturbé son action, le résultat de cette présentation est dû à une mauvaise appréciation du point d'aboutissement et de la hauteur d'arrondi.
