RAPPORT

D'ENQUÊTE DE SÉCURITÉ

BEAD-air-A-2013-014-I

Type d'appareil Mirage 2000-5

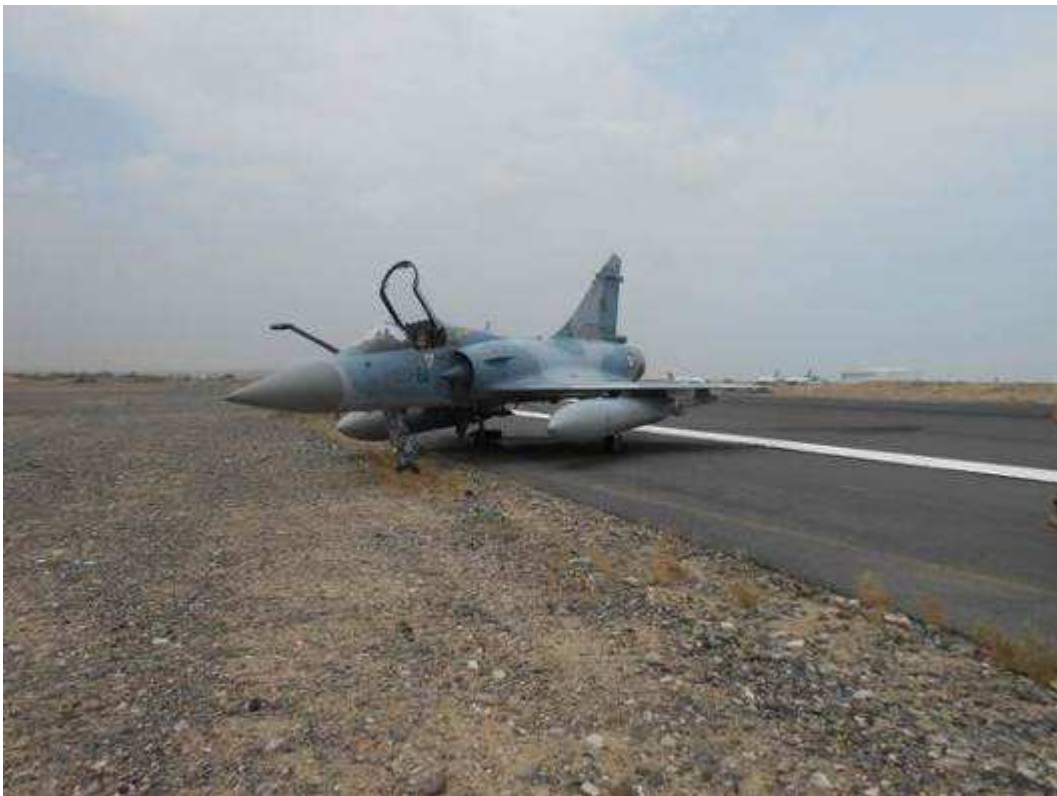
L'avion s'est immobilisé sur le côté droit de la piste après environ 300 mètres de course, avec un cap divergent d'environ 45° par rapport à l'axe de piste. Le train auxiliaire est en dehors de la piste.

Vue générale de l'avion

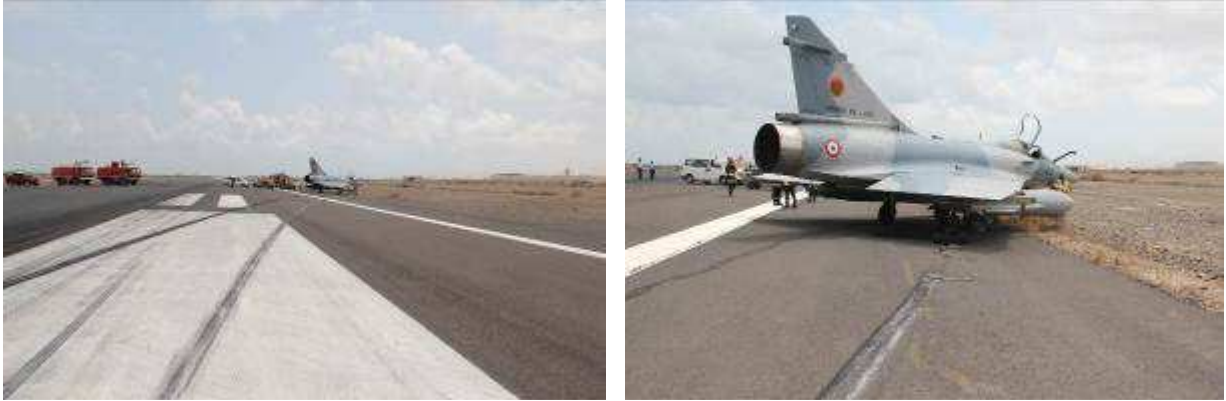
Des traces de gomme sont présentes sur la piste à partir du point d'alignement au seuil 09 sur environ 300 m, en fin de trajectoire, un sillon d'environ 11 m de long et profond de 3 cm de profondeur marque le revêtement de la piste.

Des traces de gomme des trains principaux sont visibles sur la piste sur environ 300 mètres. Assez légères sur les premiers mètres, elles deviennent plus marquées ensuite et s'accompagnent, sur les derniers mètres, d'une entaille de plusieurs centimètres dans la bande bitumée.

Aspect des traces laissées sur la piste (axe 090°)

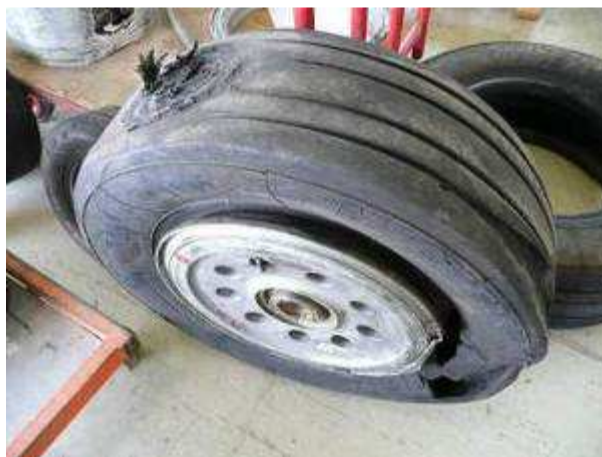
Les roues du train principal sont fortement endommagées et présentent des traces de frottement.

- Le pneumatique gauche a éclaté mais est resté sur son support ; la jante est légèrement abrasée.
- Le pneumatique de la roue droite a éclaté également mais n'est plus en place. Il est très fortement détérioré ; la jante est abrasée sur un quart de circonférence environ.

Vue du train principal gauche

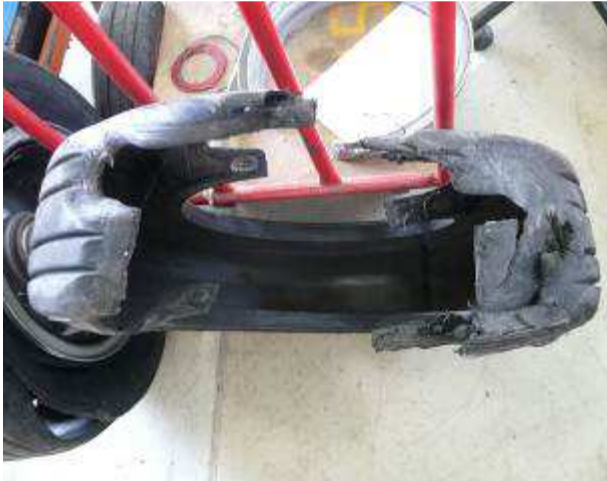
Pneumatique droit

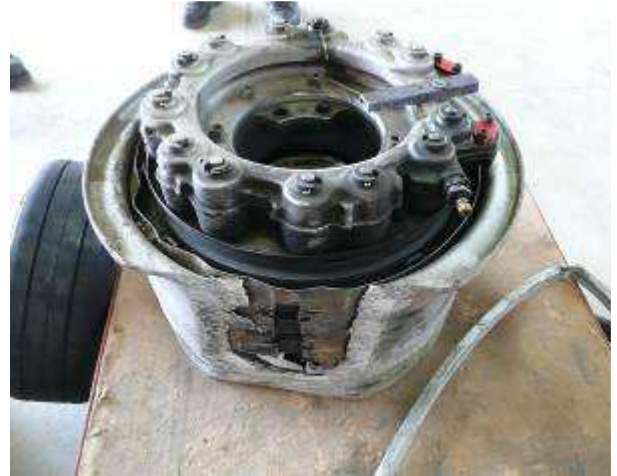
Roue droite

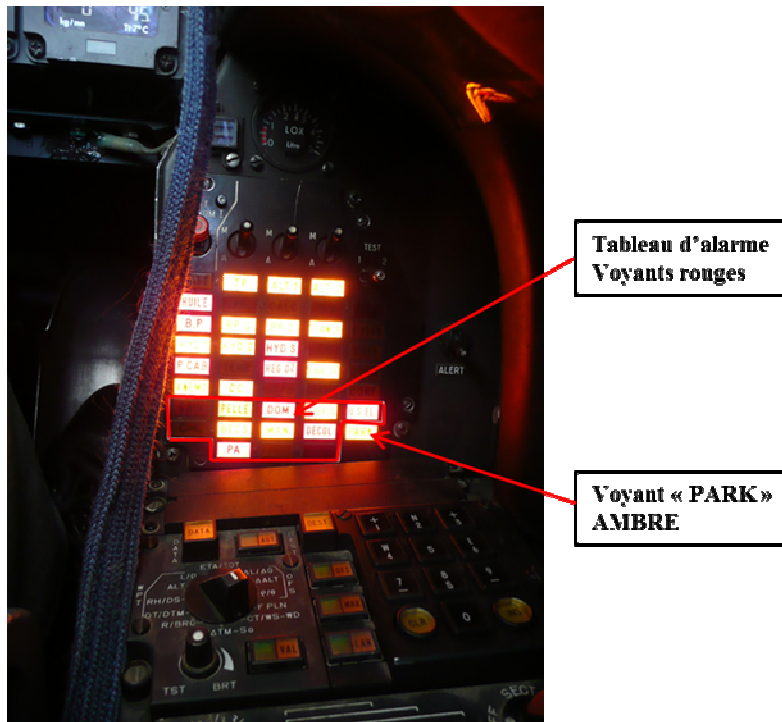
Avant de commencer le roulage pour rejoindre le point de décollage, la consigne est de vérifier l'extinction du voyant « **PARK** » au tableau d'alarme. Il est à noter que ce voyant ne signale pas une panne mais au contraire qu'une commande est engagée. C'est pourquoi il n'est pas intégré au pavé de voyants rouges du tableau d'alarme mais se trouve à sa périphérie (voir photo ci-après).

Signalisation du voyant « PARK »

Le roulage ayant commencé, le pilote n'est plus censé mettre le frein de parking : la consigne « **PARK** éteint » n'apparaît plus dans les check-lists avant décollage et lors des vérifications avant décollage qu'il effectue, le pilote ne détecte pas que le voyant est resté allumé. De plus, l'allumage d'un voyant jaune n'est probablement pas analysé au même niveau d'attention que les autres voyants d'alarme.

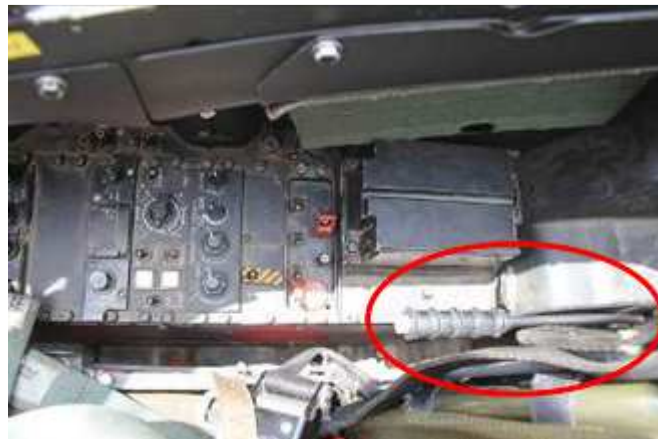
Le frein de parking du Mirage 2000 n'est pas directement dans le champ visuel du pilote mais se situe sur le côté droit du siège et en position légèrement reculée.

Frein de parking

Installé sur le siège, casqué et brêlé en ordre de vol (combinaison anti-G, gilet de survie avec flottabilité ...), équipé de son casque avec dispositif de respiration intégré, le pilote ne peut que difficilement contrôler visuellement la position de la poignée du frein de parking. La meilleure stratégie consiste donc à s'assurer « à la main » que le levier du frein est bien en position basse : ce geste impose cependant une dissociation accrue de l'attention.
