RAPPORT D'ENQUÊTE DE SÉCURITÉ

BEAD-air-A-2013-015-I

Date de l'événement	4 novembre 2013
Lieu	Aérodrome Strasbourg Entzheim
Type d'appareil	Socata TBM 700G
Immatriculation	FRAXE n° 78
Organisme	Armée de l'air
Unité	Escadron de chasse et d'expérimentation 05.330 « Côte d'argent »

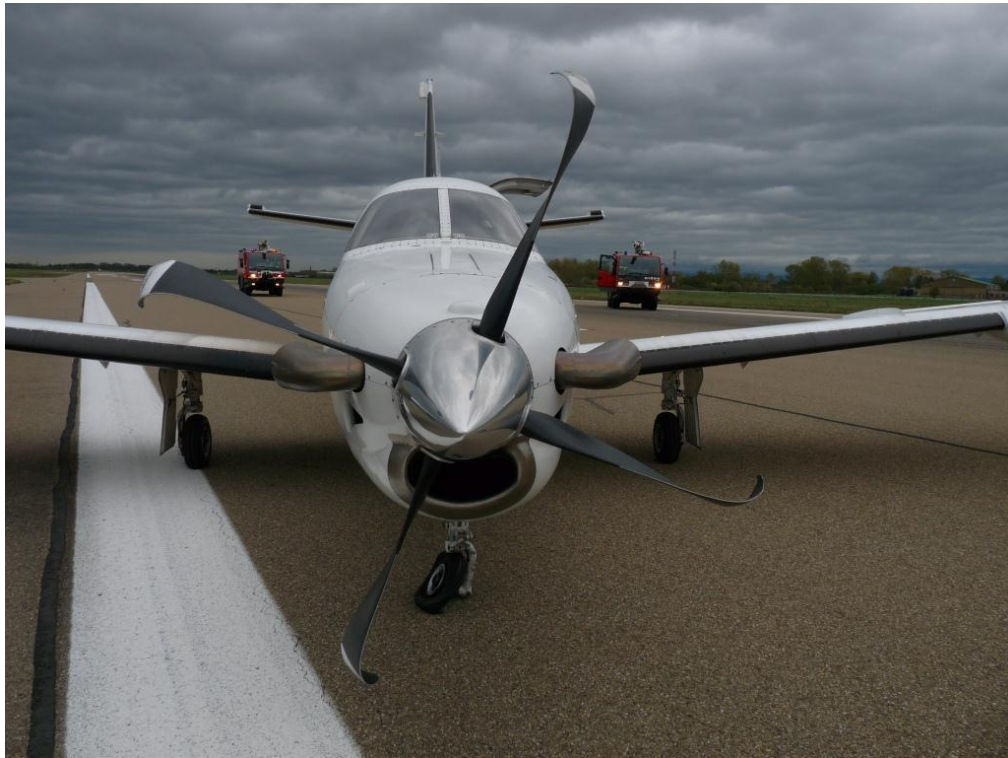
Vue de l'appareil (position finale)

⁶Un contrôle d'intégrité de la structure (triangulation) a été effectué par le constructeur, sans révéler d'anomalie.

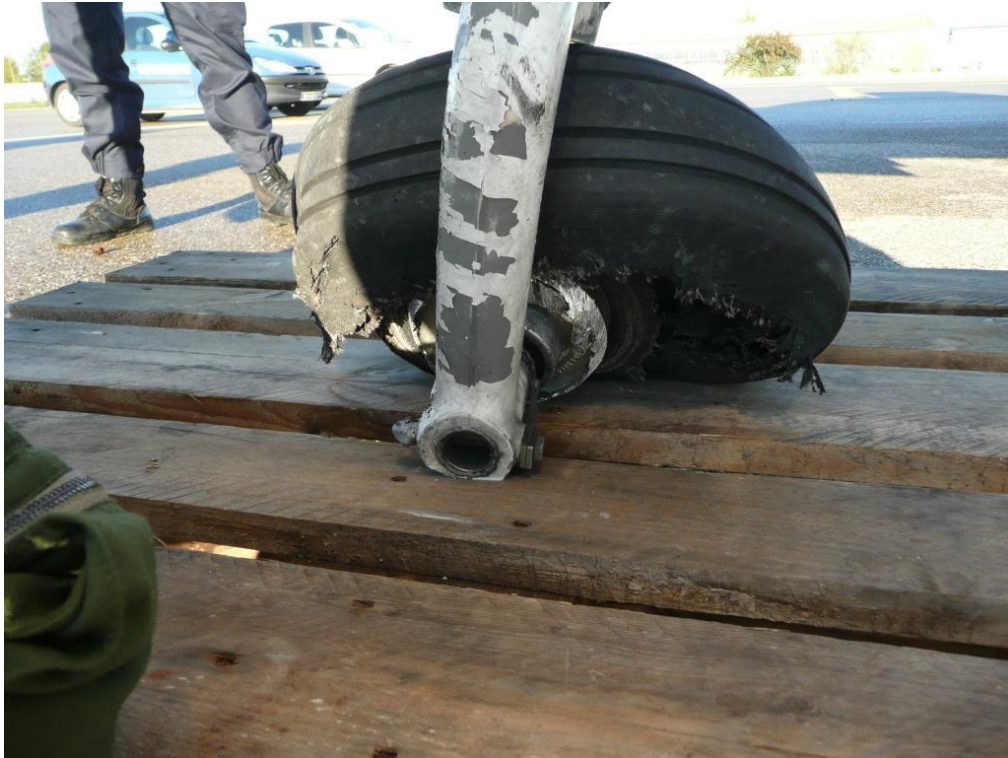
Lors de l'atterrissage à Strasbourg, l'appareil effectue des rebonds et impacte la piste sur le train avant. L'appareil est stoppé sur le côté droit de la piste. Les personnes à bord évacuent et sont indemnes. Le train avant et l'hélice sont endommagés.

Vue du train avant

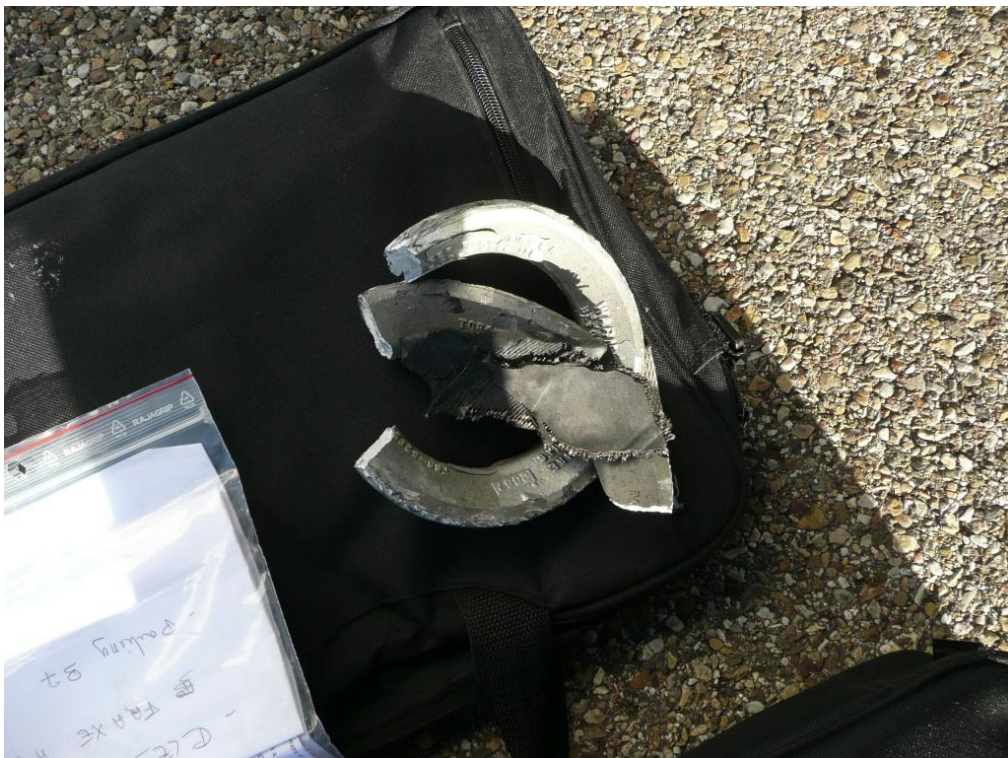
Trois débris de la jante du train avant et un débris du pneumatique avant ont été récupérés sur la piste par les pompiers de l'aéroport. Ils se situaient aux alentours du taxiway F.

Débris de la jante et du pneumatique du train avant

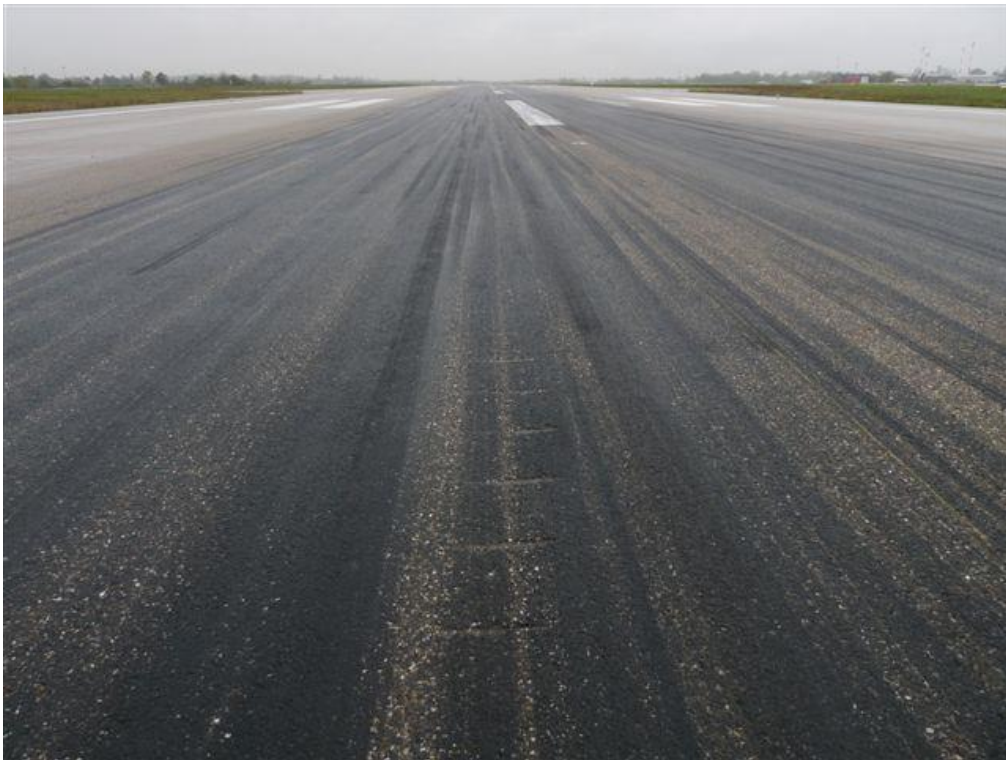
- à 400 mètres : à 1,50 mètres à gauche de l'axe central, une première série de 8 sillons creusés dans le bitume par les pales de l'hélice du TBM n° 78
- 67 mètres plus loin : à 3,50 mètres à gauche de l'axe, une deuxième série de 11 sillons, et un sillon central d'une profondeur de 1 cm et d'une longueur de 1,50 mètre
- 250 mètres plus loin : sur une longueur de 67 mètres, une trace d'abrasion du bitume laissée par la jante de la roue avant ; cette trace commence sur l'axe de piste puis se dirige vers le bord droit de la piste jusqu'au point d'immobilisation de l'avion ; des dépôts de pneumatique sont visibles au début de cette trace

Première série de sillons (vue QFU 23)

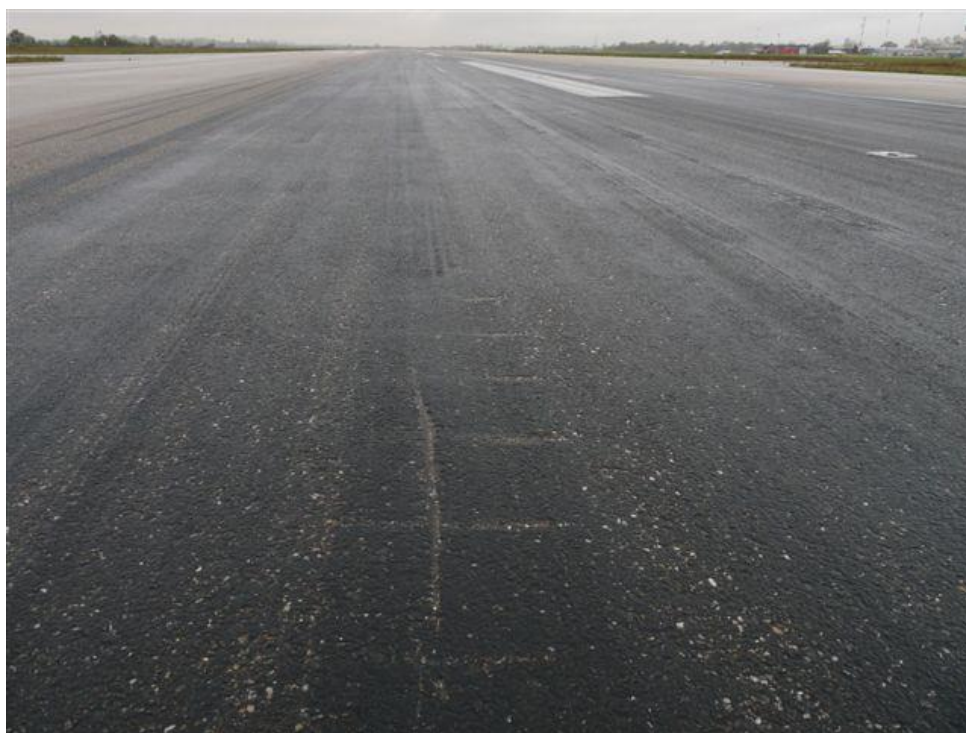
Deuxième série de sillons (vue QFU 23)

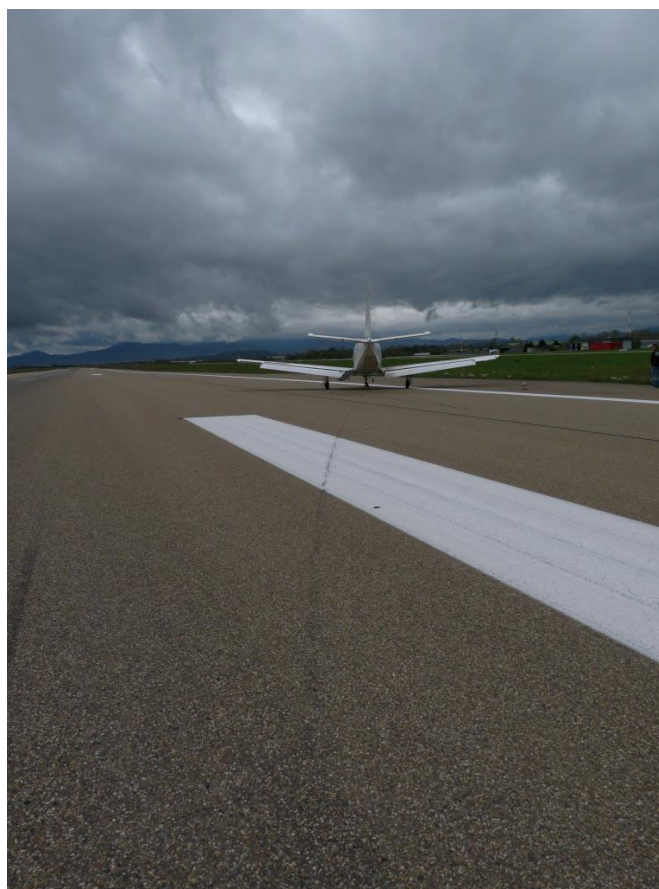
Trace d'abrasion et position finale de l'appareil

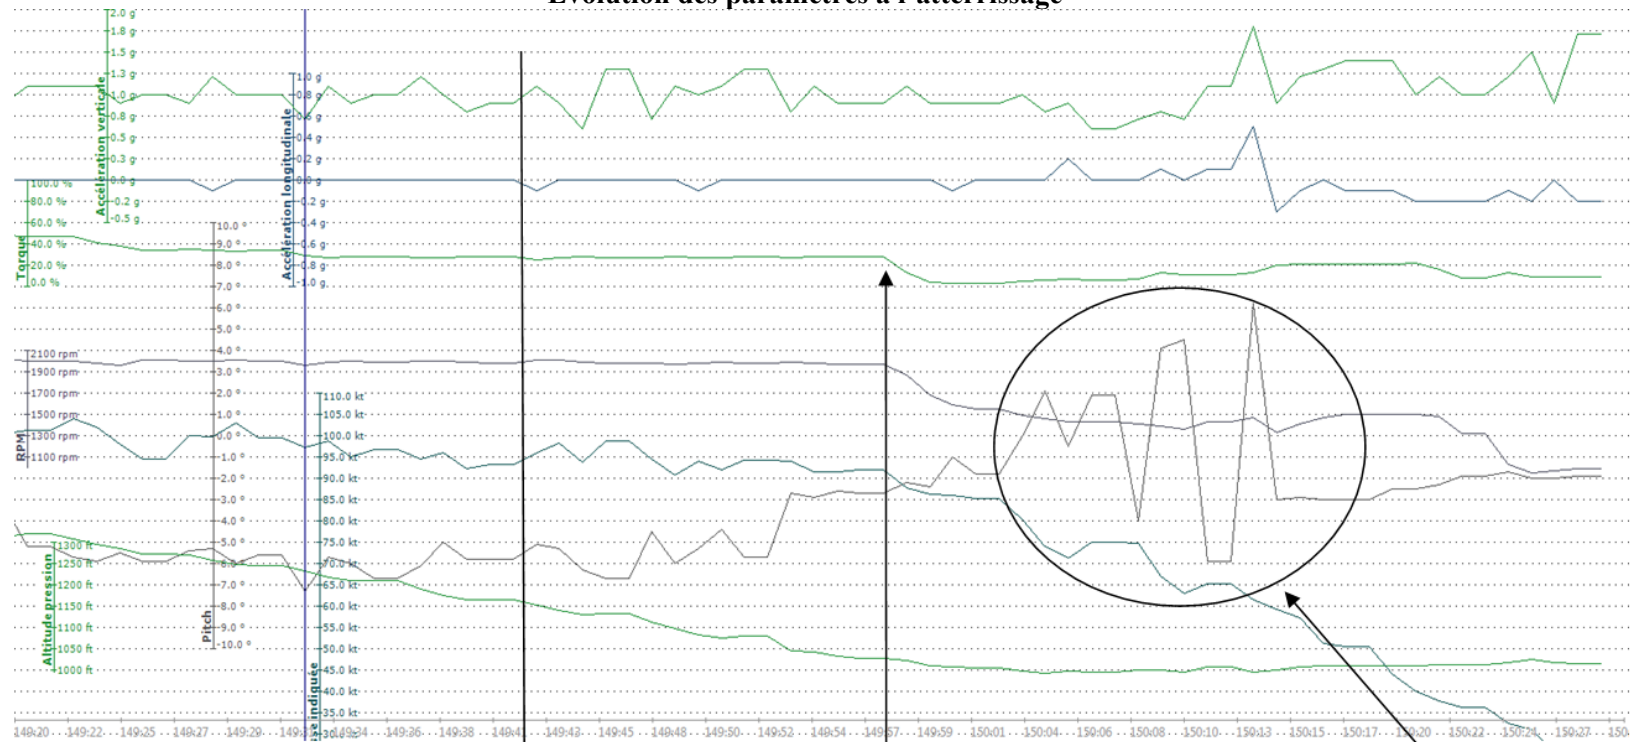
Evolution des paramètres à l'atterrissage

L'atterrissage se caractérise par une vitesse au premier toucher de 85 kt, supérieure de 15 à 20 kt à la vitesse préconisée (65-70 kt). Il apparaît donc que la régression de vitesse n'a pas été suffisamment pilotée lors de l'arrondi, menant à un poser type 3 points et au redécollage de l'appareil.

Paramètres, de haut en bas : accélération verticale, accél. longitudinale, couple moteur, régime hélice, vitesse, assiette, altitude pression

Réduction moteur précédant l'arrondi
