RAPPORT

D'ENQUÊTE DE SÉCURITÉ

BEAD-air-F-2013-003-I

Type d'appareil Reims-Cessna F406

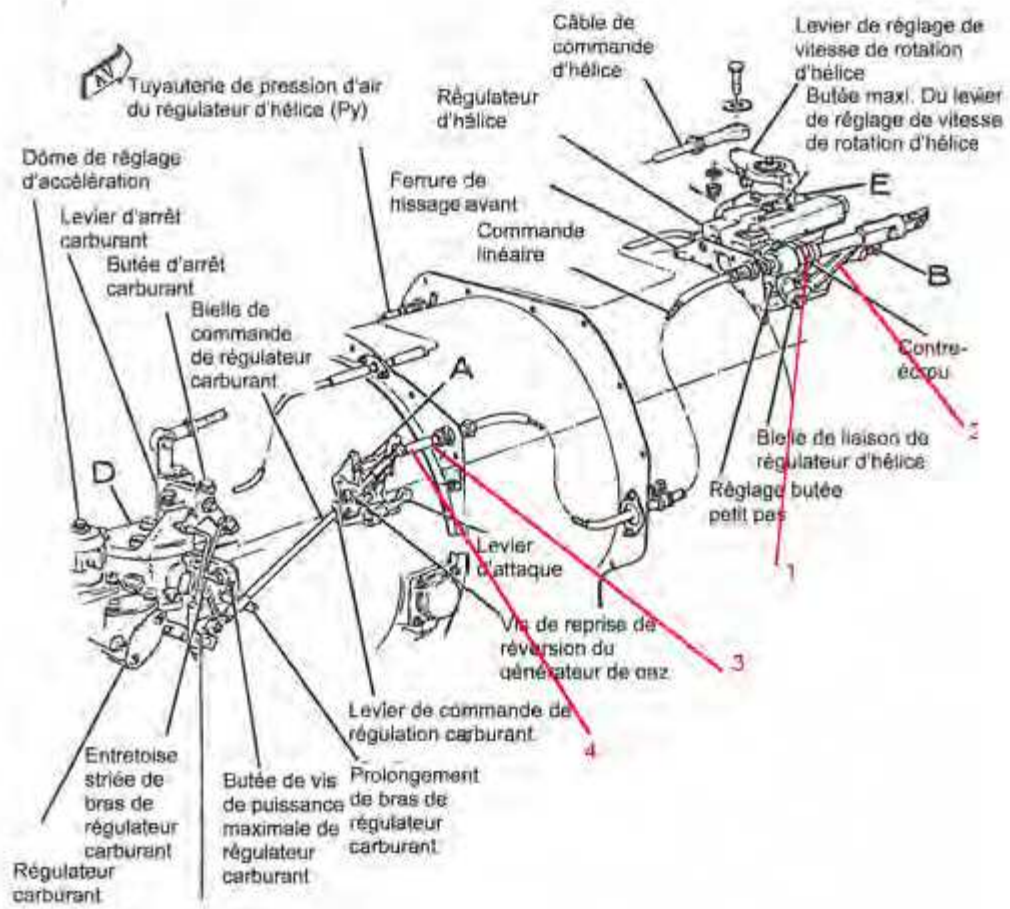
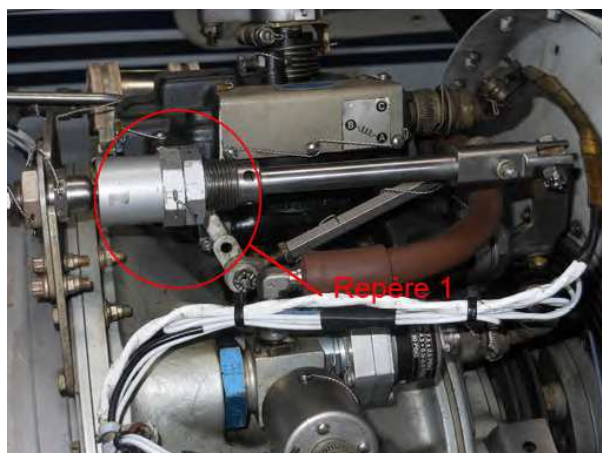
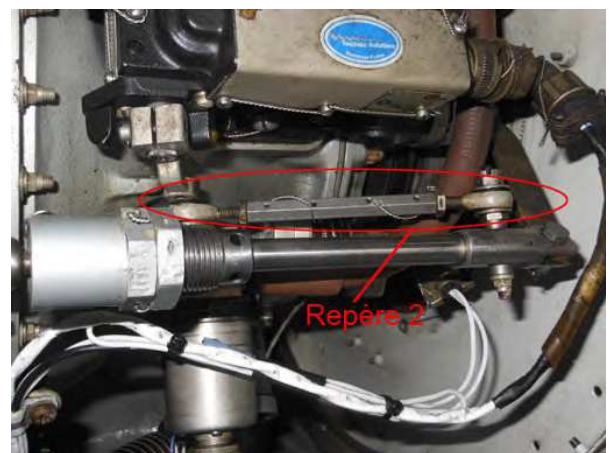
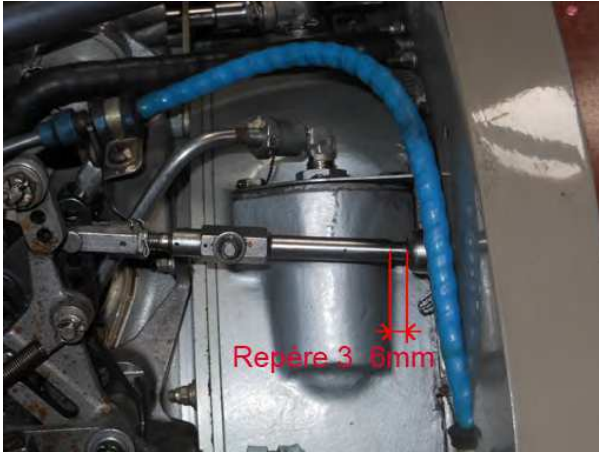
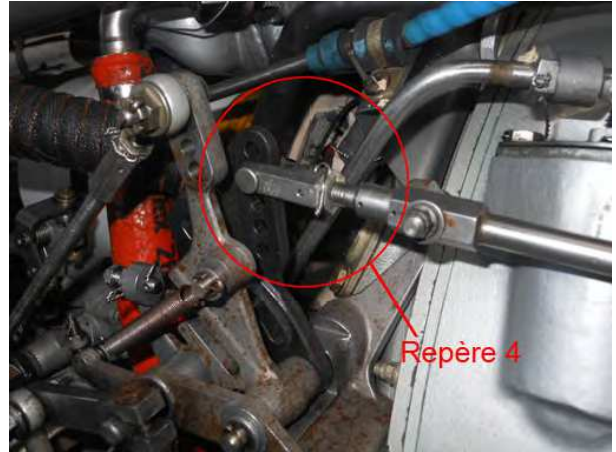
Points d'application des règles statiques

- ajustement de l'effleurement de la valve bêta en reprenant **un tour** ½ à l'écrou du couplemètre (trouvé trop enfoncé) (*Rep1*) ;
 - **1 tour** ½ de chape a été repris sur la biellette de décharge PY qui était trop lâche (*Rep2*) ;

- reprise des 6 mm d'écartement de la commande reverse (trouvé 7 mm) (*Rep3*) ;
 - ajustement du branchement de la chape de commande reverse à la boîte à cames (*Rep4*).

- Actions sur le moteur gauche (22 avril 2013) :
 - la vérification de la chaîne torque avec le banc de test est conforme aux attentes ;
 - les réglages statiques suivants sont alors effectués :

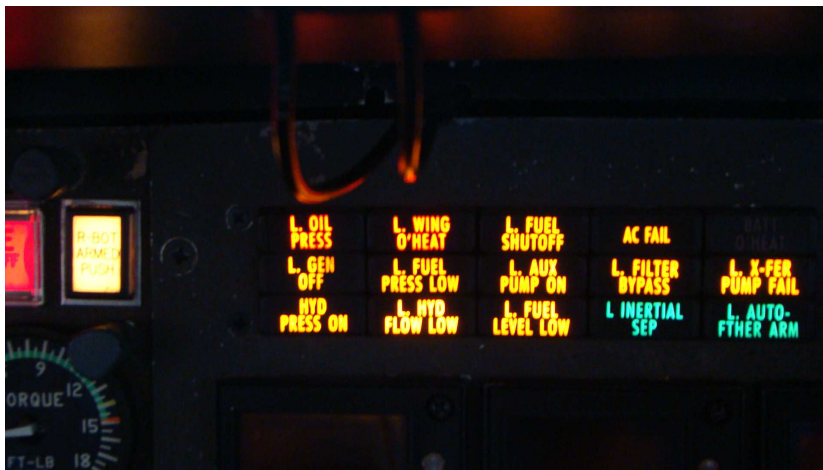
Panneau d'alarme

L'interruption de décollage est consécutive à l'apparition de deux voyants sur le tableau d'alarme : « L XFER PUMP FAIL » et « L AUX PUMP ON ».

L'allumage des voyants « L XFER PUMP FAIL » et « L AUX PUMP ON » a eu lieu à une vitesse proche de la vitesse de décision (85-90 kt, estimée pour une V1 de 98 kt). L'allumage d'un voyant ambre indique la possibilité d'un danger imminent qui réclame l'attention du pilote mais pas nécessairement une action immédiate. Le manque de temps nécessaire à l'interprétation de cette signalisation a conduit le commandant de bord à interrompre le décollage.
