# BEAD-air

## RAPPORT D'ENQUÊTE DE SÉCURITÉ

### BEAD-air-M-2013-009-I

<b>Date de l'événement</b>	<b>16 juillet 2013</b>
<b>Lieu</b>	<b>porte-avions Charles de Gaulle, mer Méditerranée, 30 milles nautiques au sud de Toulon</b>
<b>Type d'appareil</b>	<b>Super-Étendard Modernisé</b>
<b>Immatriculation</b>	<b>n°61</b>
<b>Organisme</b>	<b>Marine nationale</b>
<b>Unité</b>	<b>Flottille 17F</b>

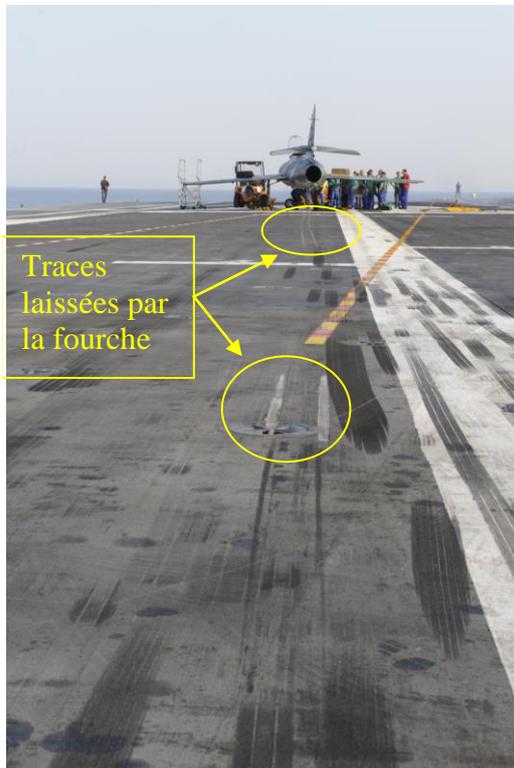
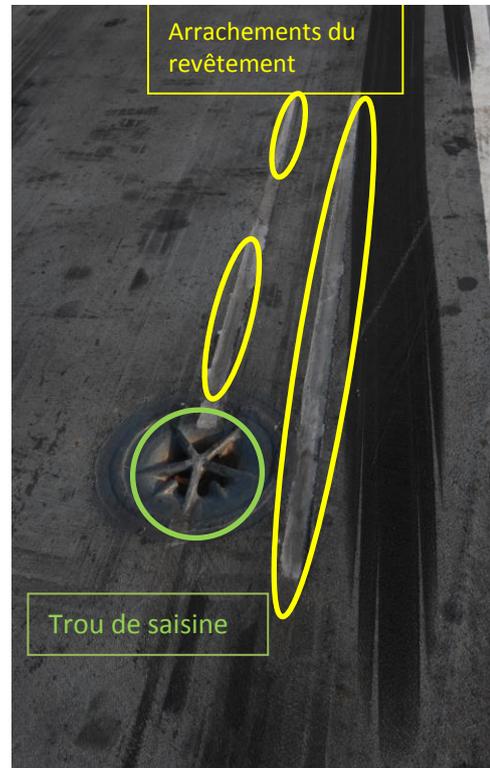
Le revêtement du pont d'envol a été endommagé (décollement et effritement) sur certaines portions de la trajectoire de la roue auxiliaire.

Endommagements sur le pont d'envol

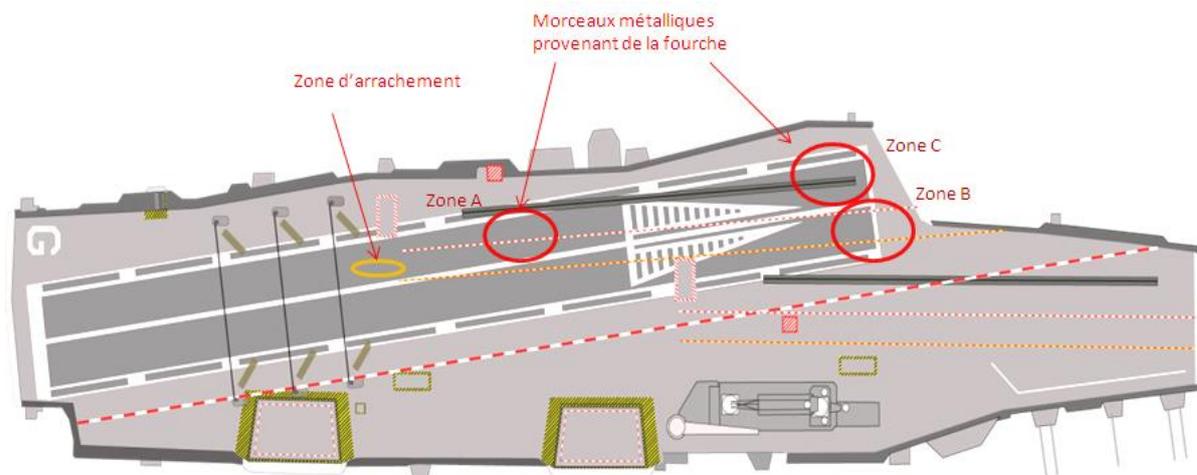
Vue générale du pont

Les morceaux de la fourche ont été retrouvés sur les zones mentionnées sur le schéma ci-dessous :

Une partie des morceaux retrouvés se situe du côté gauche de la trajectoire de l'avion, à proximité de la zone d'arrachement du revêtement, alors que l'autre partie se trouve sur l'avant de l'avion.

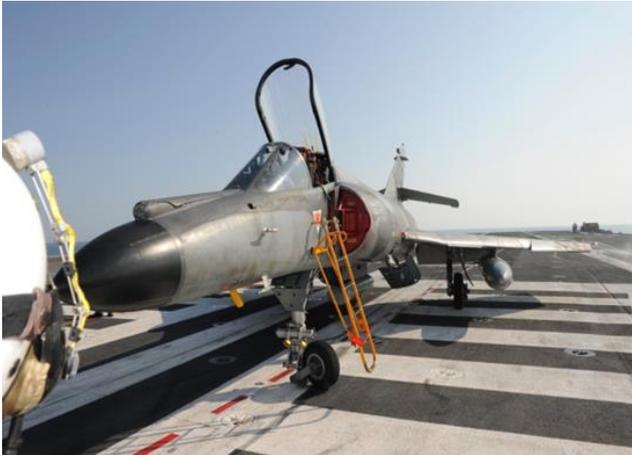
Vue générale de l'appareil

A l'impact, l'amortisseur du train auxiliaire vient en butée mécanique puis la fourche de l'atterrisseur racle le pont d'envol. La fourche se brise au niveau de la liaison articulée fourche/tube tournant.

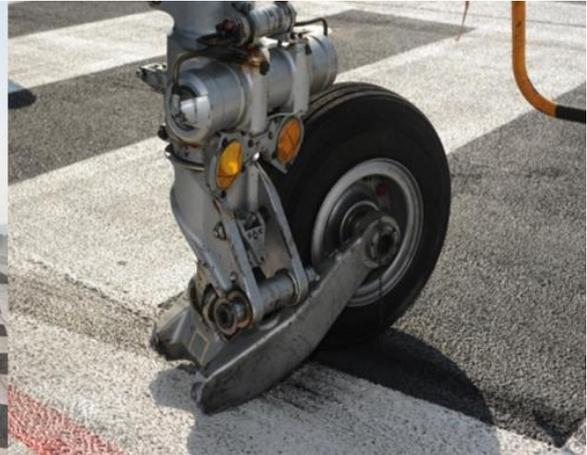
Fourche de l'atterrisseur brisé

L'expertise métallurgique de la fourche menée par DGA/TA n'a révélé aucune crique de fatigue. Il s'agit d'une rupture statique.

Les qualités dégradées de l'amortisseur n'ont pas permis d'absorber l'énergie d'un appontage dans les normes mais comportant une abattée du nez importante. La fourche s'est brisée en heurtant un trou de saisine du pont d'envol.

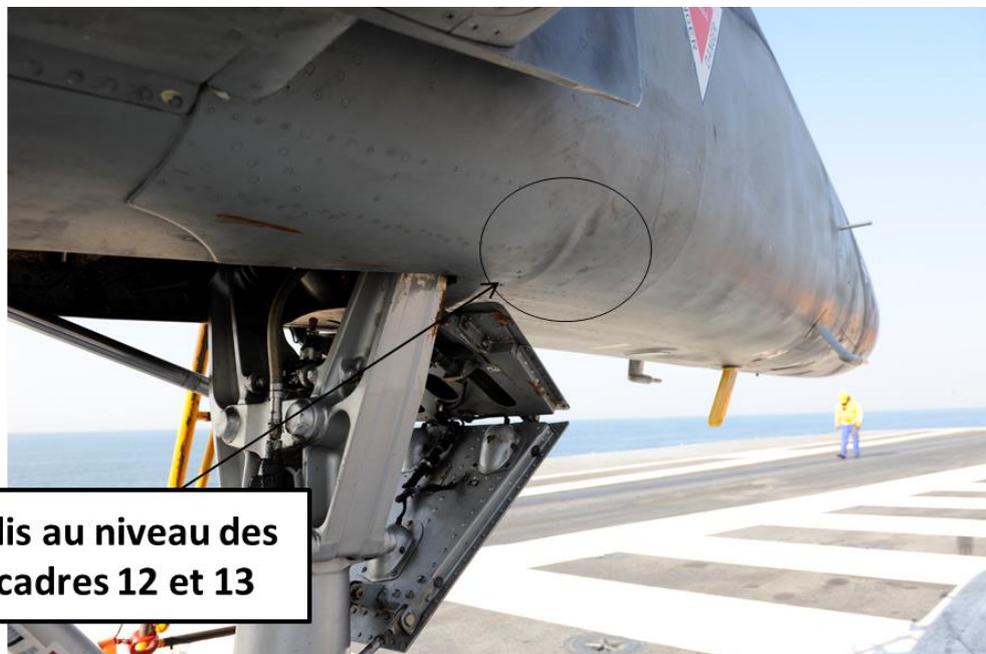
En plus du train auxiliaire endommagé au niveau de la fourche et de l'amortisseur, la cellule de l'avion a subi des efforts structuraux au niveau des cadres 12 et 13, du côté droit du poste pilote.

Déformation de la cellule

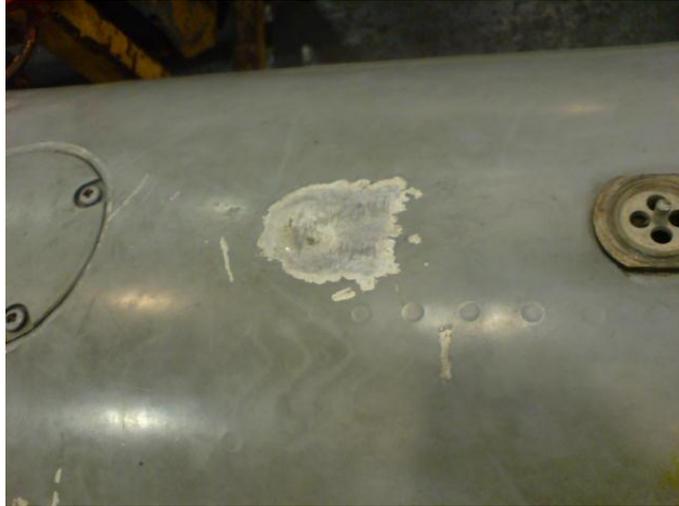
Bidon gauche

Les bidons RP1 SE2 présentent un enfoncement.

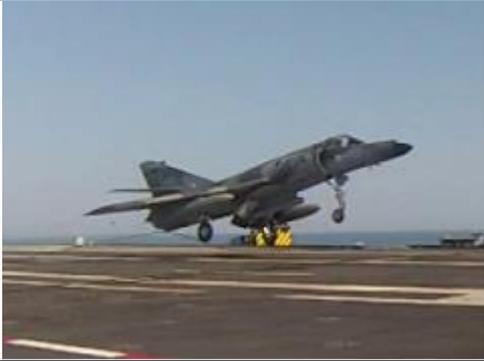
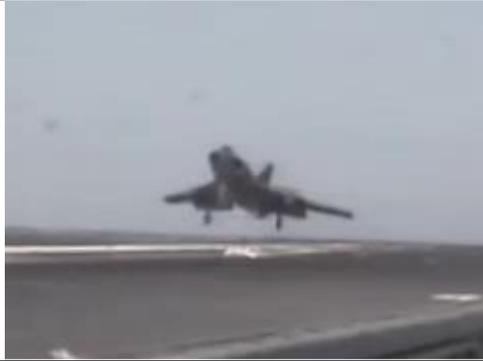
<p><b>Crosse en tension</b> (L'avion va être <b>fortement</b> plaqué au sol)</p>

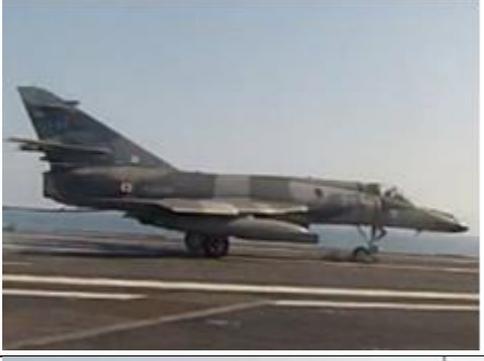
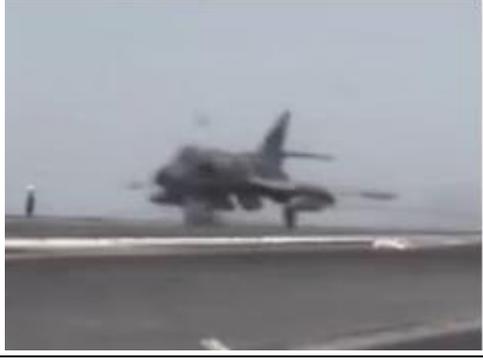
<p><b>Premier contact fourche-pont</b> (L'avion pique du nez de tout son poids. Les amortisseurs principaux semblent détendus à ce moment l'oreille de la fourche côté gauche est déjà cassée)</p>

- L'oreille de la fourche du côté gauche rencontre en début de course un trou de saisine provoquant un à-coup et sa rupture.
- Au deuxième enfoncement de l'amortisseur, la fourche se rompt définitivement.

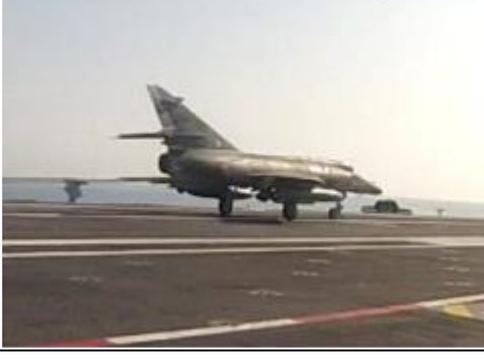
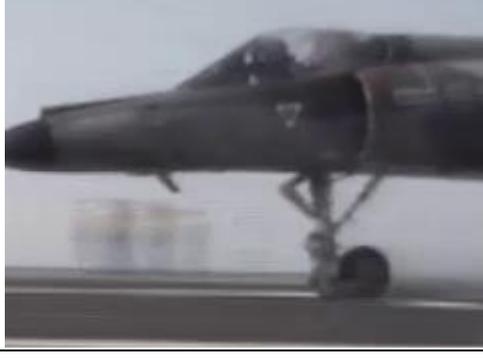
<p><b>Rupture fourche et deuxième contact avec le pont</b> (L'oreille droite de la fourche de la fourche casse)</p>
