RAPPORT D'ENQUÊTE DE SÉCURITÉ

BEAD-air-S-2013-001-I

Date de l'événement	13 mars 2013
Lieu	aérodrome d'Aix les Milles (13)
Type d'appareil	Canadair CL415
Immatriculation	P35, FZBFY
Organisme	DGSCGC
Unité	base d'avions de la sécurité civile

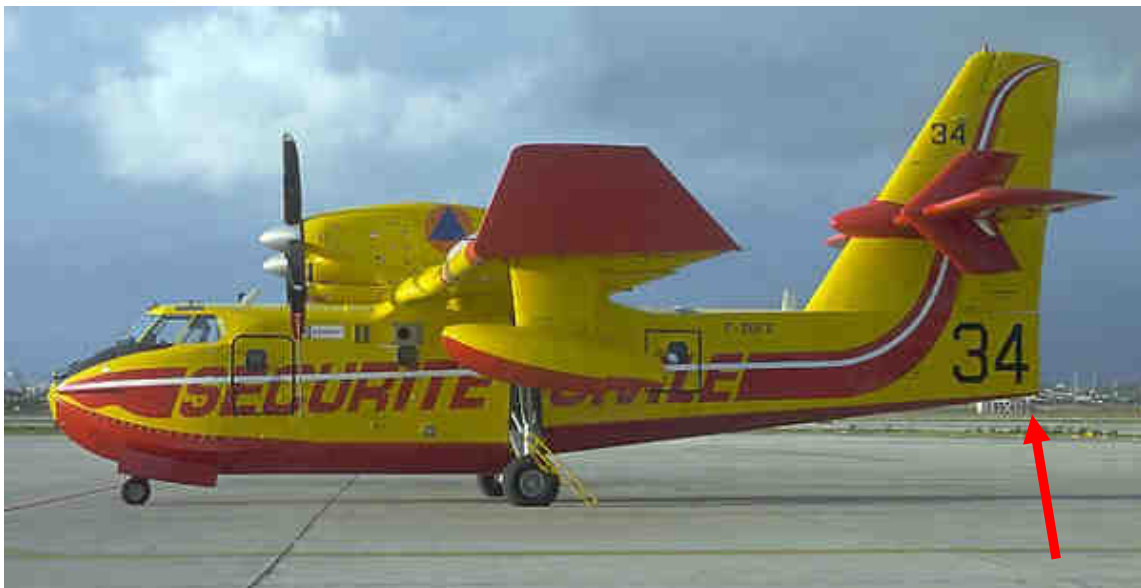
Positionnement de la zone de touché sur le fuselage (cf. photos au chapitre 1.12.1)

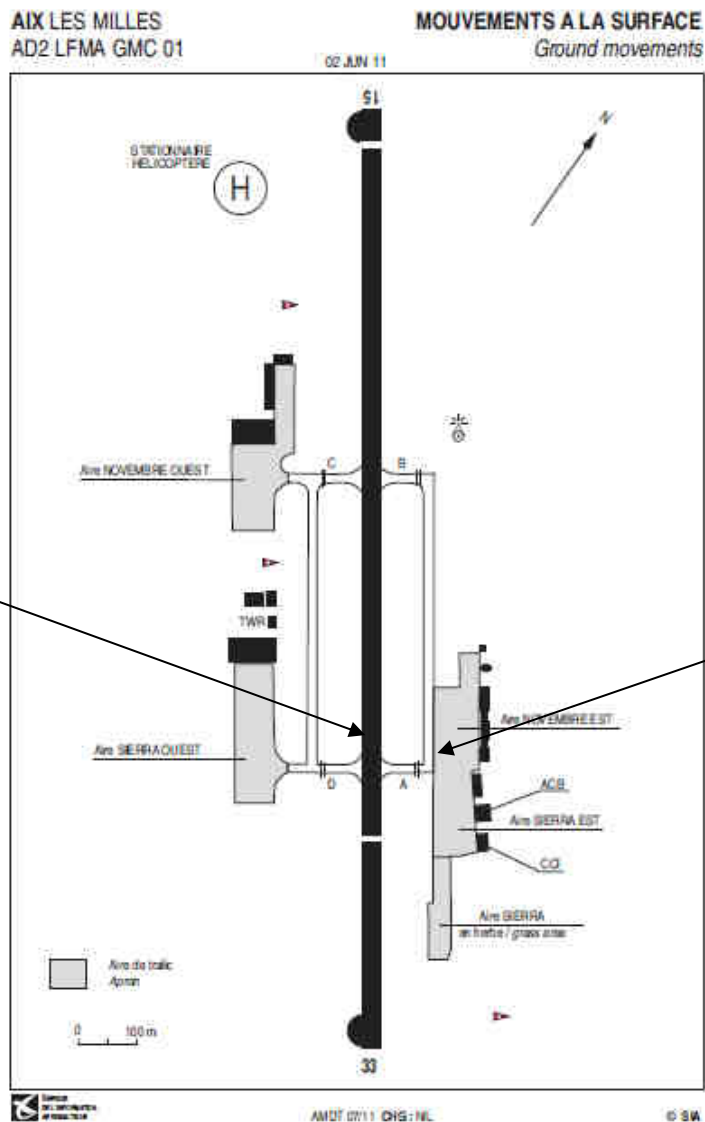
Positionnement du point de touché sur la piste et de l'appareil qui annonce « attention au train »

La trace du frottement du fuselage sur la piste d'Aix est proche de l'axe de piste 33 et à 42 mètres au-delà du taxiway sud (cf. plan au chapitre 1.1.2). Elle est longue de 3,50 mètres et large de 8 centimètres.

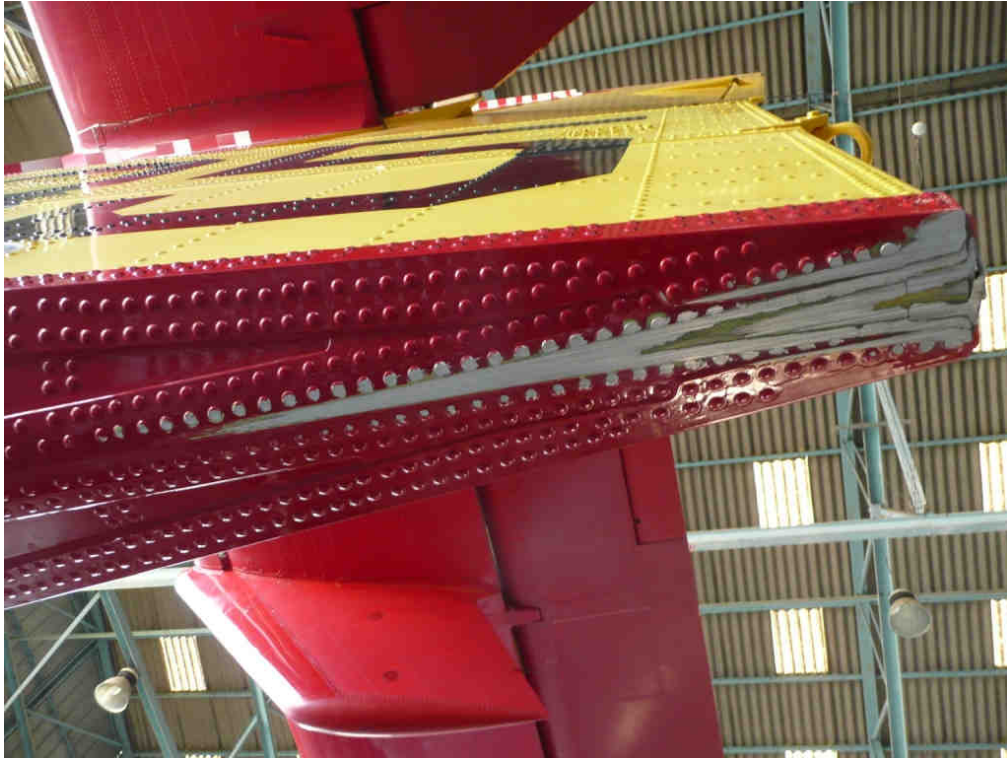
L'inspection préliminaire interne de la zone réalisée à Marignane n'a pas montré de déformation de lisse ou de cadre.

Endommagement du fuselage CL415 P35

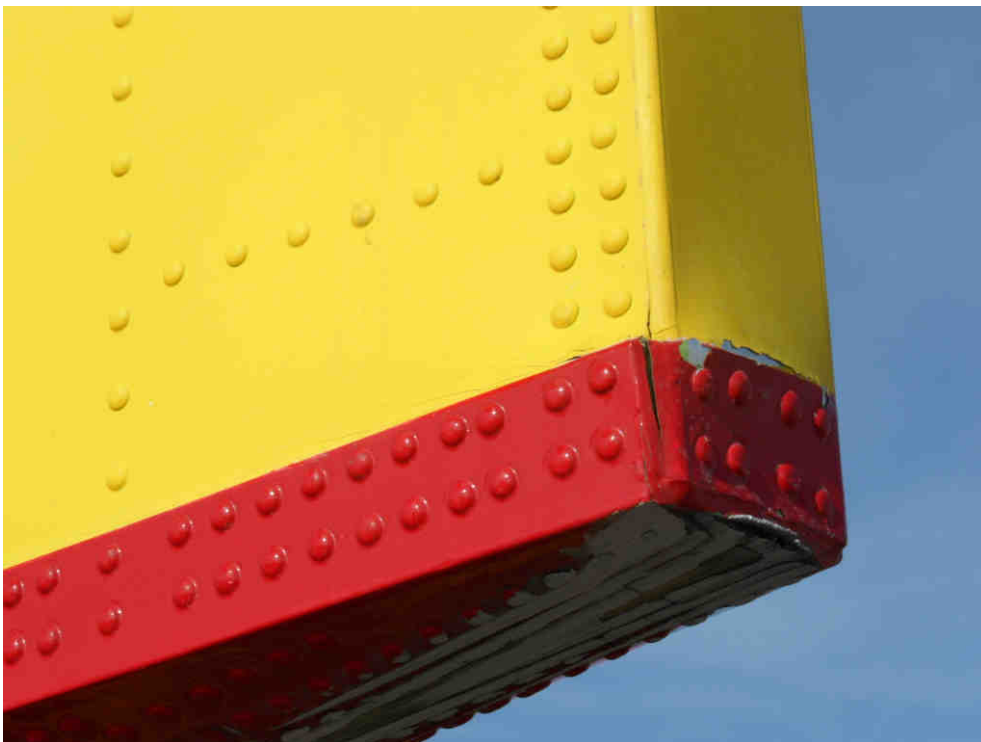
Détail de l'endommagement du fuselage

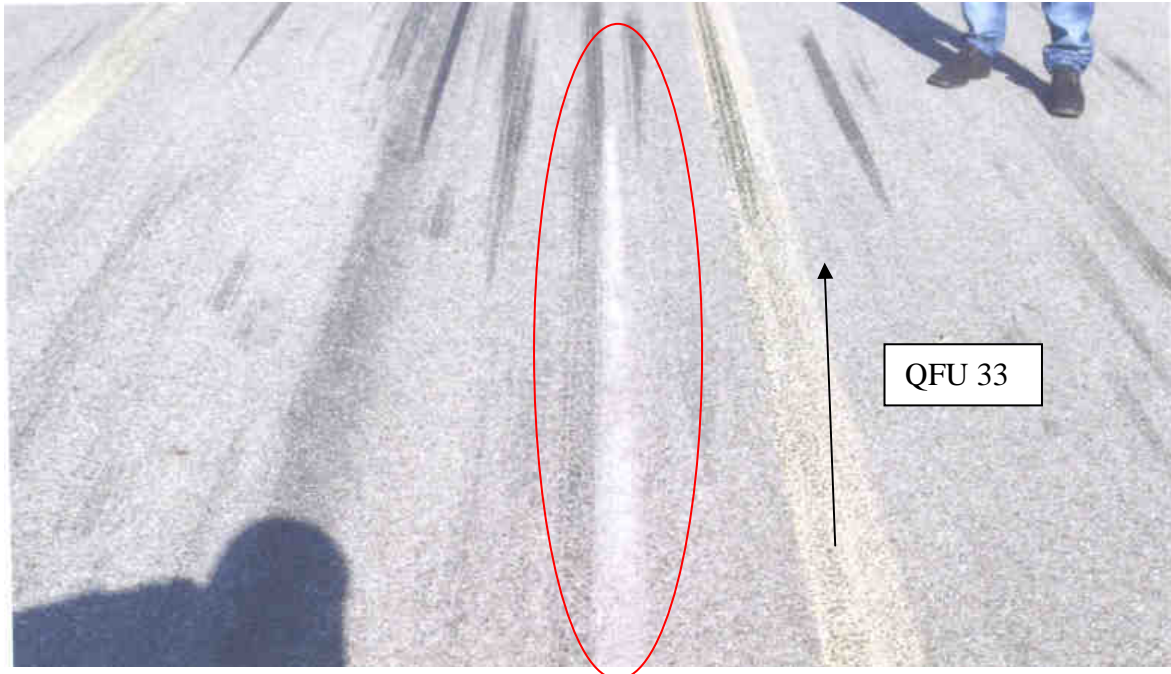
Trace de frottement du fuselage sur la piste 33 d'Aix les Milles
