RAPPORT D'ENQUÊTE DE SÉCURITÉ

BEAD-air-S-2013-005-I

Date de l'événement	20 mai 2013
Lieu	Aubazat (43 - Haute-Loire)
Type d'appareil	BK 117 C2
Immatriculation	F-ZBPT
Organisme	Direction générale de la sécurité civile et de la gestion des crises
Unité	Base d'hélicoptère de Clermont-Ferrand

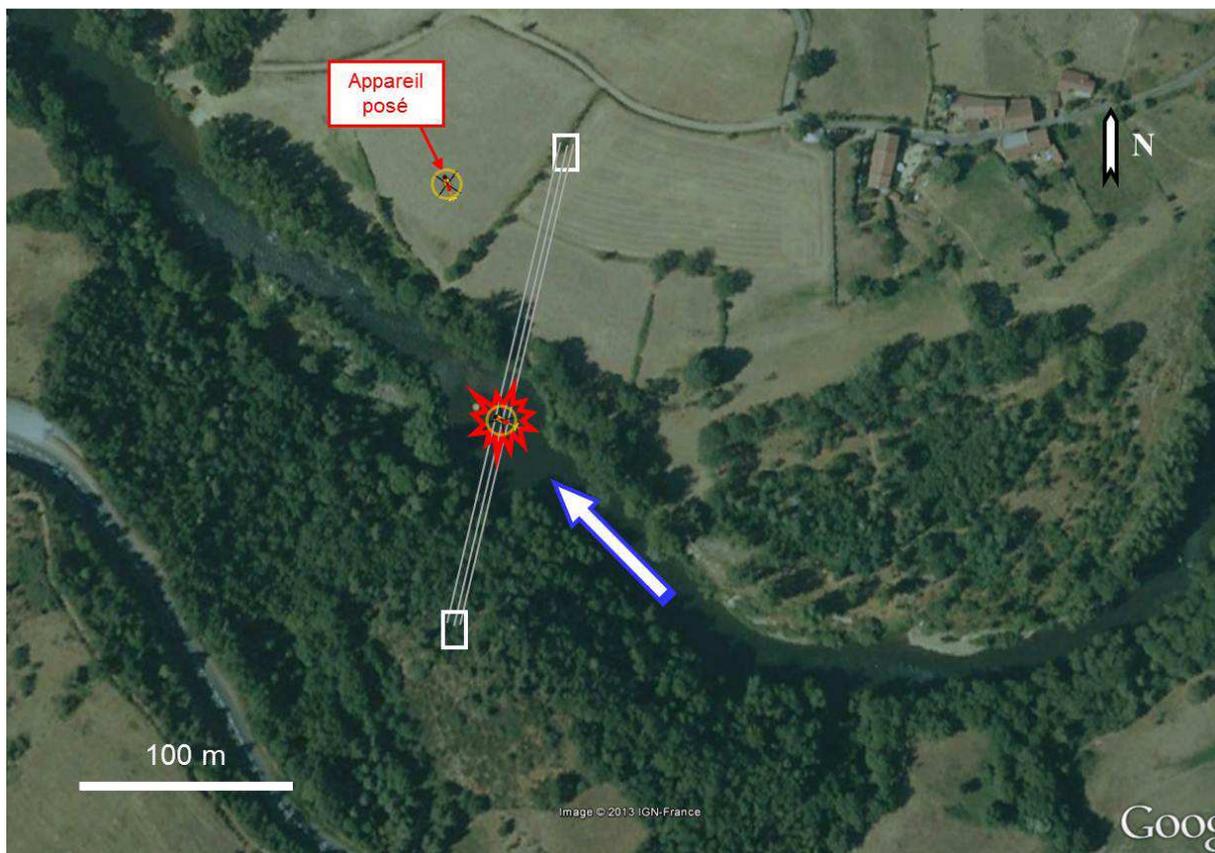
Point de collision avec la ligne et sens d'arrivée de l'appareil (vers la position de stationnaire en-dessous des câbles)

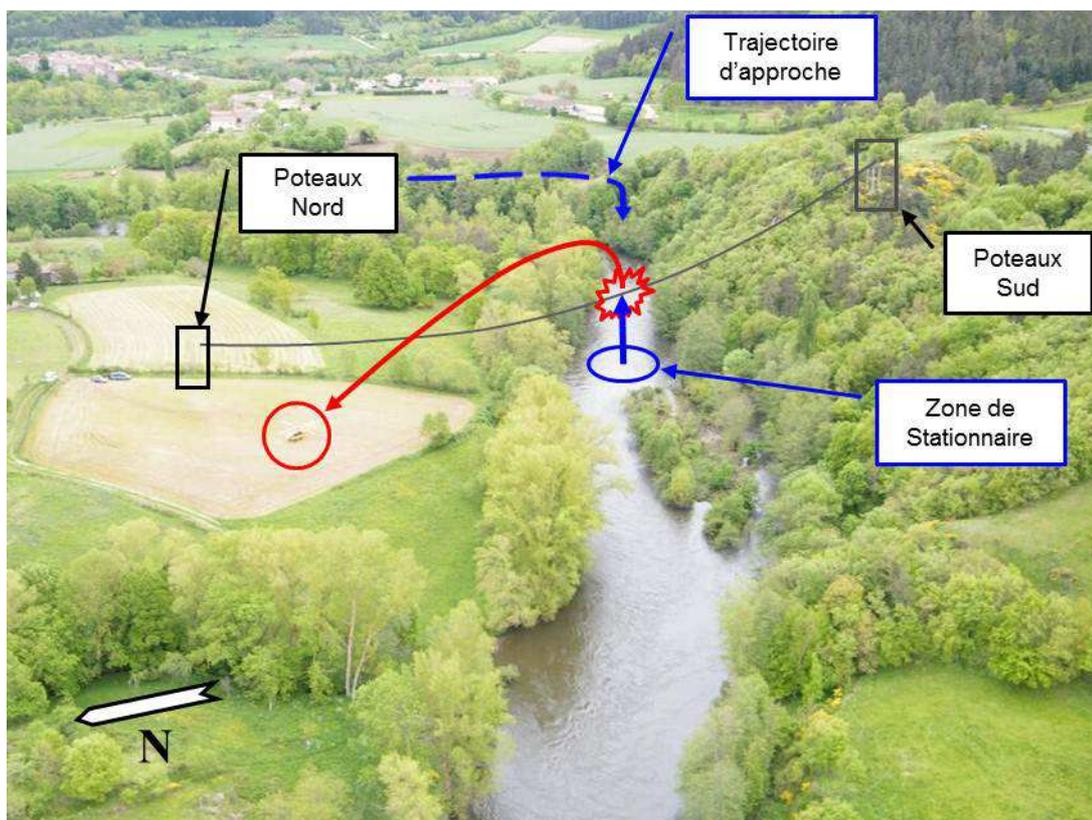
Représentation schématique de la ligne et trajectoire de collision depuis la zone de stationnaire

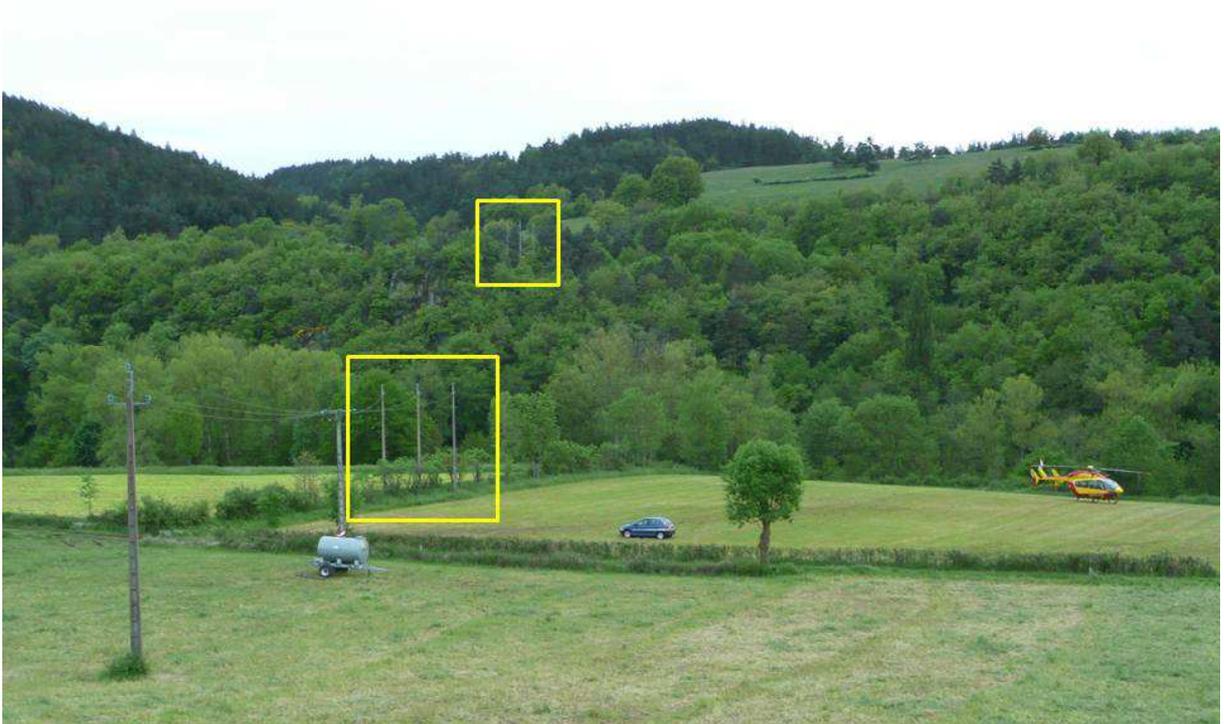
Les poteaux situés sur la rive sud sont masqués par la végétation et ne sont pas visibles selon l'axe d'arrivée et la hauteur de vol de l'appareil. Les poteaux situés sur la rive nord en contrebas sont éloignés de plus d'une centaine de mètres de la rivière. Les brins des trois câbles sont peu étirés et ont été rompus de manière nette, au même endroit de la portée. Les poteaux ne présentent pas d'endommagement.

Poteaux de la portée principale de la ligne enjambant l'Allier vus depuis la rive Nord et position de l'appareil

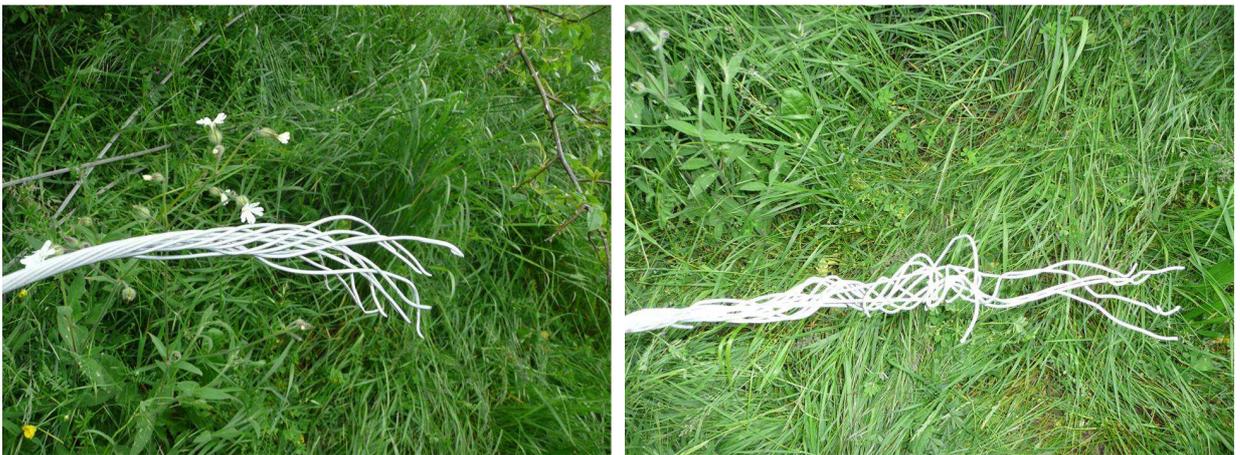
Les trois câbles d'une ligne électrique de 20 000 volts ont été coupés.

Aspect des ruptures des câbles électriques

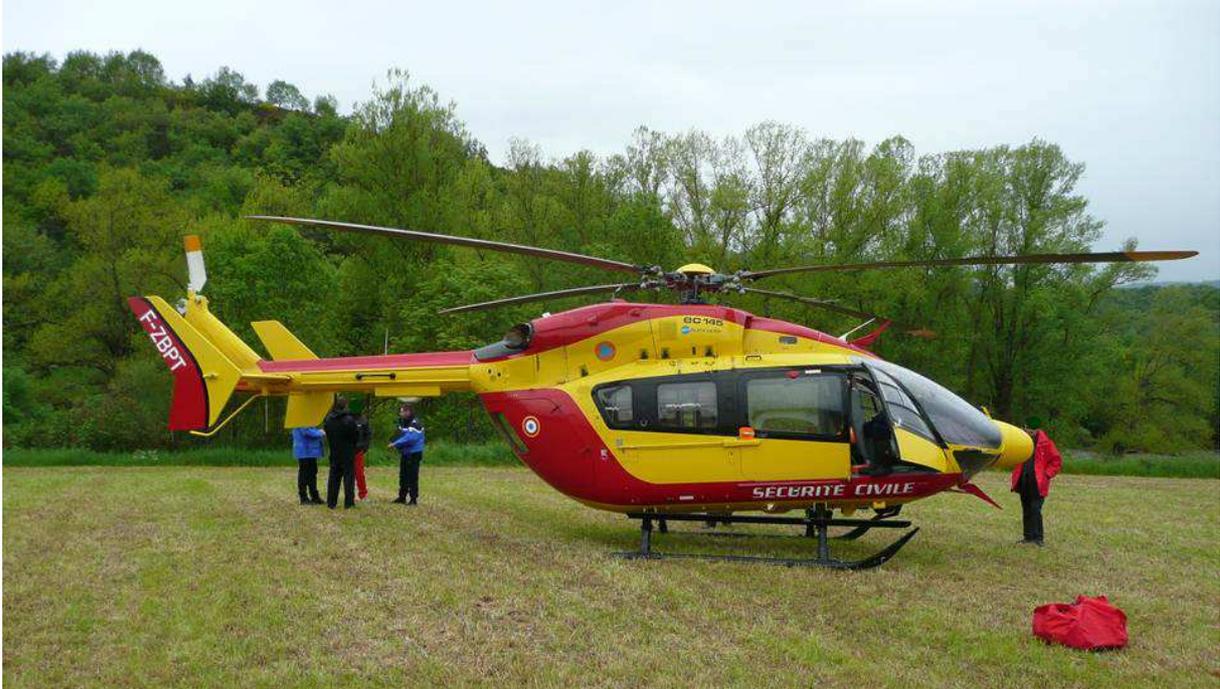
L'appareil est posé au cap 340° dans un champ sur la rive nord de l'Allier, à 120 mètres environ du point de collision avec les câbles. Aucun dégât apparent n'est constaté au niveau des atterrisseurs, de la partie avant, centrale et latérale de la cellule principale. Les coupe-câbles n'ont pas été engagés.

Aspect général de l'appareil

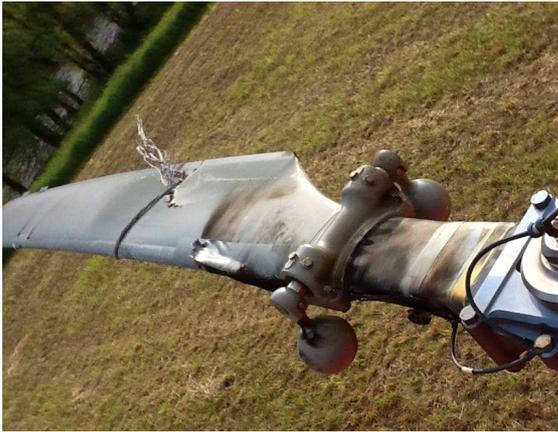
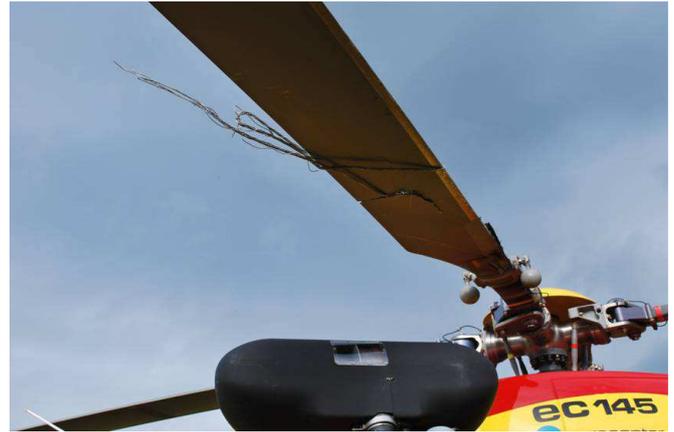
- Les quatre pales du rotor principal présentent des traces d'impact et de frottement avec les câbles, ainsi que des traces de brûlure près de l'implanture et d'arc électrique aux extrémités. Les endommagements les plus significatifs sont identifiés dans une zone située entre l'articulation des pales et autour des amortisseurs de vibrations.
- Un fragment de câble électrique est incrusté dans la pale jaune et celle-ci est en partie sectionnée à partir du bord de fuite, à environ un mètre de l'implanture.
- Des traces d'arc électrique sont observées sur un amortisseur de vibrations de la pale jaune ainsi que sur les tresses de métallisation au niveau du MRP.

Endommagements de la pale jaune du rotor principal et fragment de câble incrusté

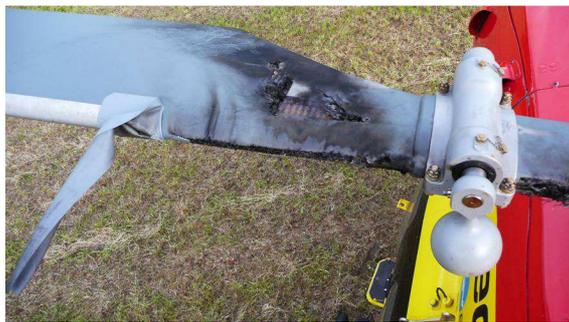
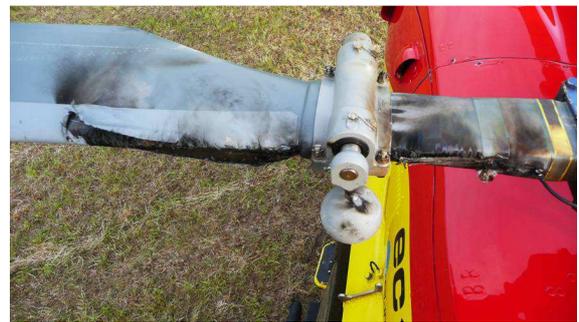
Aspect des endommagements subis par les autres pales du rotor principal

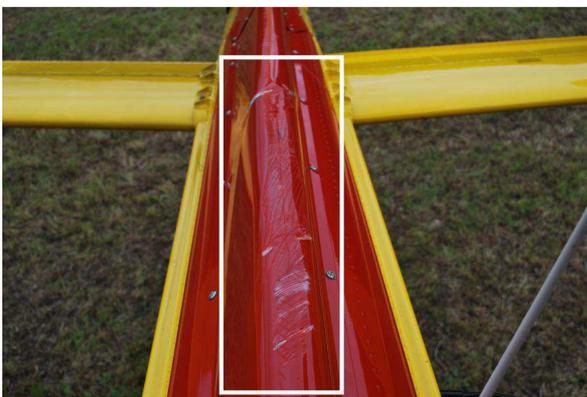
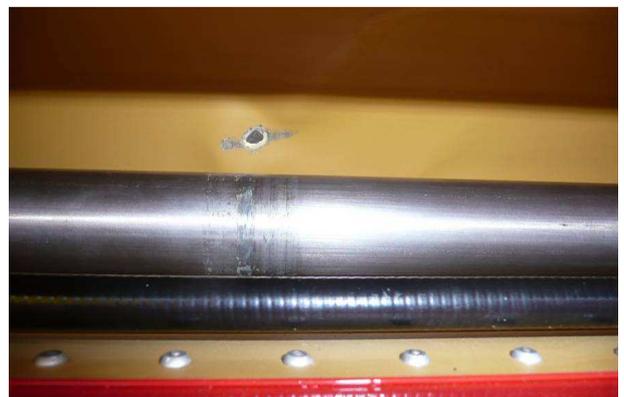
Des traces de contact entre l'arbre de transmission arrière et l'intérieur des capotages sont constatées.

Traces de frottement de câble sur le capot et de contact du capot avec l'arbre de transmission arrière

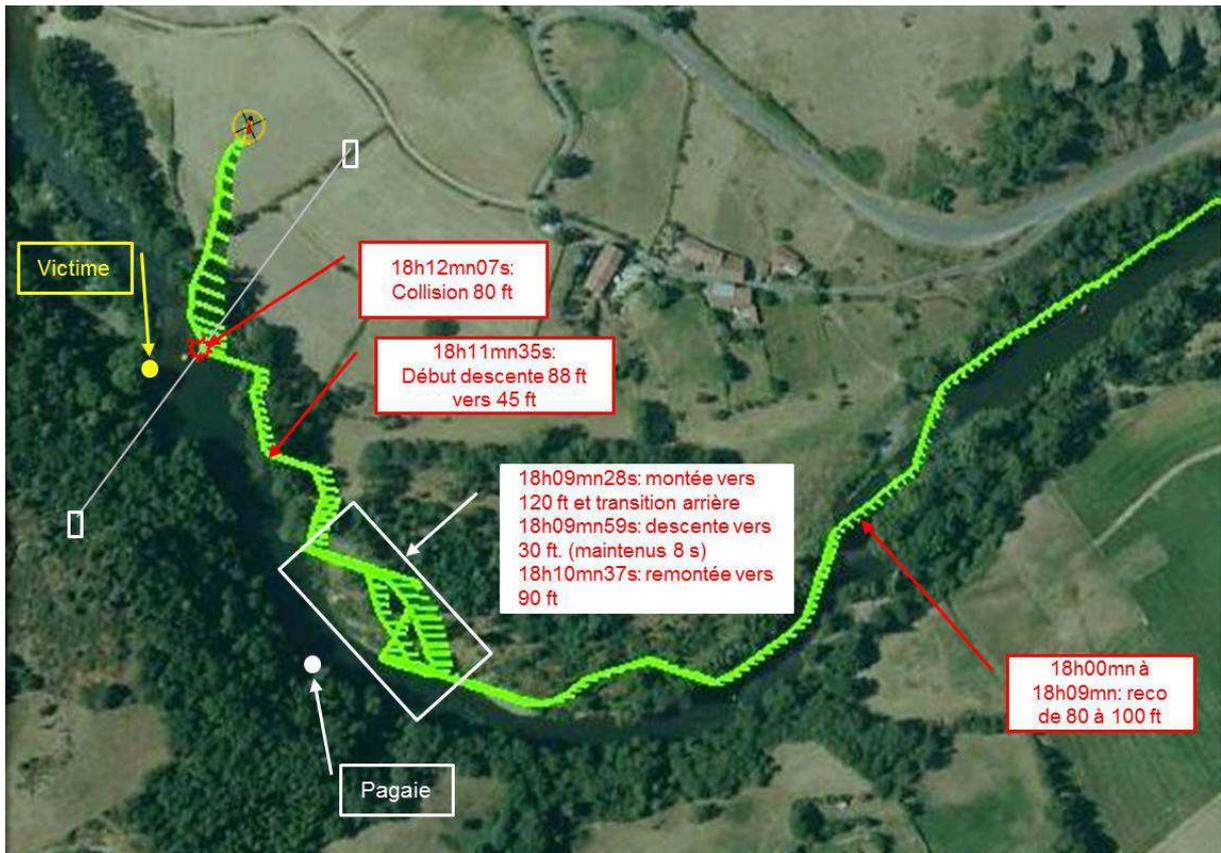
- une descente d'une dizaine de secondes de 90 vers 45 pieds sur une distance d'environ 70 mètres dans l'axe de la rivière et une mise en stationnaire durant une quinzaine de secondes avec deux variations d'orientation en lacet, correspondant à l'identification de la victime à faible hauteur et au repositionnement de l'appareil dans l'axe de la rivière ;

- une montée verticale de 6 secondes avant le choc avec les câbles, la poursuite de la montée pour se dégager puis l'atterrissage.

Détails de la phase significative de la trajectoire et position des points d'intérêt
