RAPPORT

D'ENQUÊTE DE SÉCURITÉ

BEAD-air-S-2013-013-I

Date de l'événement	02 octobre 2013
Lieu	Saint-Raphaël (Var)
Type d'appareil	Canadair CL415
Immatriculation	F-ZBFN - P33
Organisme	Direction générale de la sécurité civile et de la gestion des crises
Unité	Base avions de la sécurité civile de Marignane

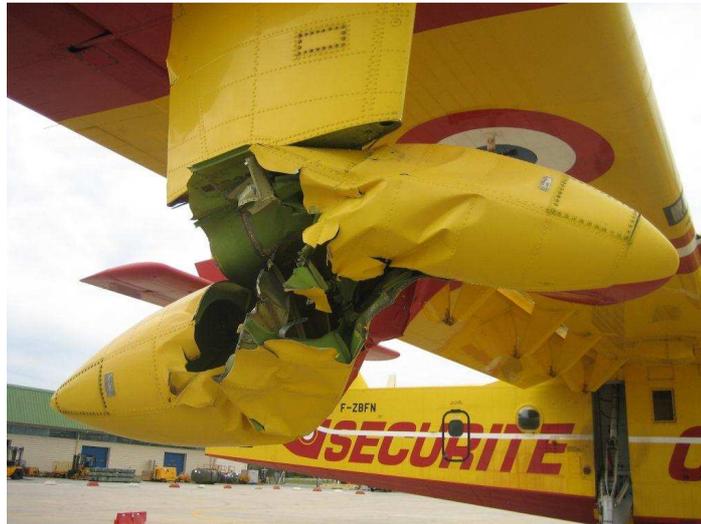
- le ballonnet droit est endommagé et ne tient plus que par quelques rivets ;
- le pylône comporte un enfoncement et une trace rouge sur la partie arrière à environ 80 cm du ballonnet.

La partie inférieure du Canadair ne comporte aucun des indices caractéristiques d'un impact brutal avec la mer (déformations des portes de train avant, moustaches, redan...).

Endommagement du ballonnet droit

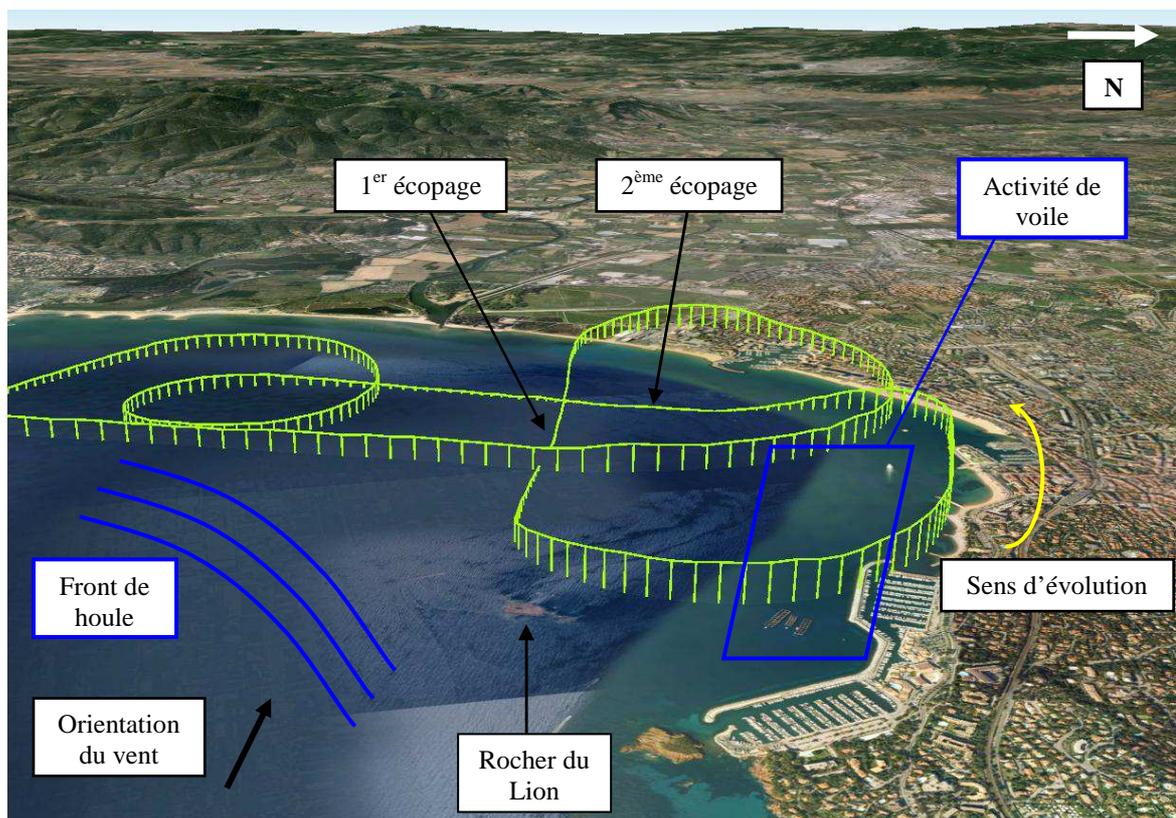
Circuits d'écopage de la noria en baie de Saint-Raphaël

Vers 15 heures, la noria de trois Canadair rallie la baie de Saint-Raphaël. Après une reconnaissance du plan d'eau et compte tenu d'une concentration d'activité de voile légère proche du trait de côte dans le nord de la zone, le chef de noria propose une première présentation secteur vent de face, sur un axe orienté au 110°, en direction d'un récif (rocher du Lion), afin d'atténuer les effets de la houle.

Au cours de ce premier écopage, l'équipage du P33 effectue une présentation type « mauvaise mer ». Du fait de la présence d'un clapot plus important sur la partie finale de la zone d'écopage et de la présence d'une embarcation, la séquence de remplissage est interrompue.

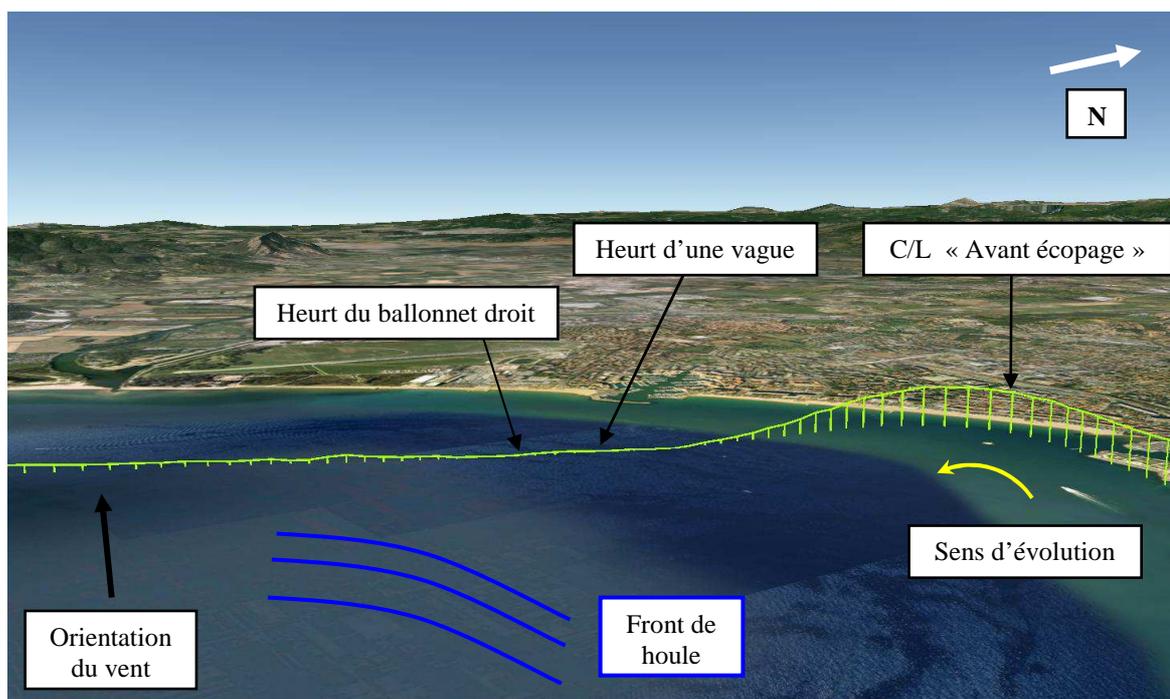
2^{ème} écopage du P33

En courte finale, lors de l'approche standard (cf. annexe 1), le CdB ne ressent pas de vent significatif évalué à un maximum de 5 kt de travers « *les planches, c'est bon, le vent...* ». Il décide de se mettre à l'eau. L'analyse de Météo France et des paramètres du FDR montre que le vent travers gauche est de l'ordre d'une douzaine de nœuds. Ainsi, un défaut de perception des conditions aérologiques en courte finale par le CdB ne lui a pas permis de remettre en question le plan d'action en cours alors que la remise de gaz avait été préactivée dans la mémoire de travail.

L'équipage du P33, se retrouve pour la première fois dans des conditions de mer formée et de vent traversier sans repère fixe dans le champ visuel. La seule référence en surface reste alors la forme de la houle qui a conduit le CdB à sous estimer la composante de vent traversier.

La gestion inadaptée de la vitesse de l'appareil et le défaut d'anticipation d'une vague sont les conséquences probables d'une charge de travail importante au pilotage de l'appareil sur une mer formée et vent de travers aux limites. La charge de travail dépasse les capacités du pilote aux commandes et de son copilote, ce dernier devant concentrer son attention sur la gestion du remplissage des réservoirs.
