RAPPORT D'ENQUÊTE DE SÉCURITÉ

BEAD-air-T-2013-011-A

Type d'appareil Système de drone DRAC

Immatriculation F-158

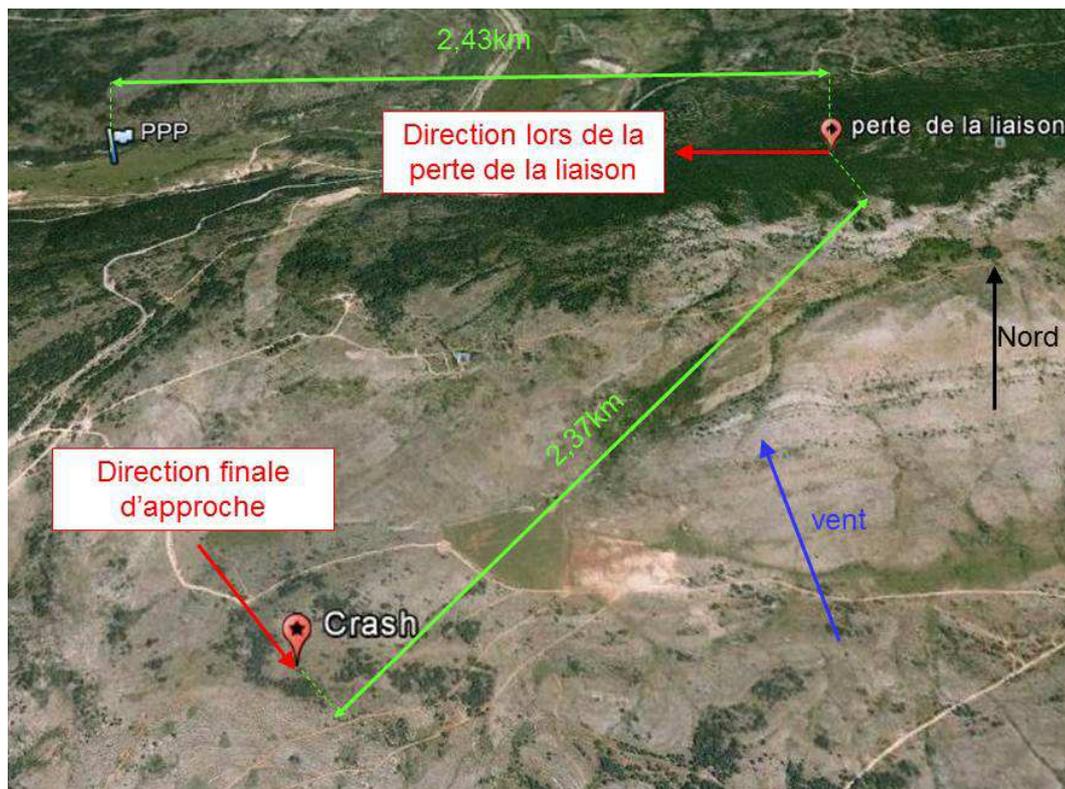
Le VA s'est encastré dans un arbre à une hauteur de trois mètres. La zone a pris feu suite à l'impact des batteries sur le sol. L'épave est éloignée de la trajectoire du retour.

Environnement du lieu de l'accident

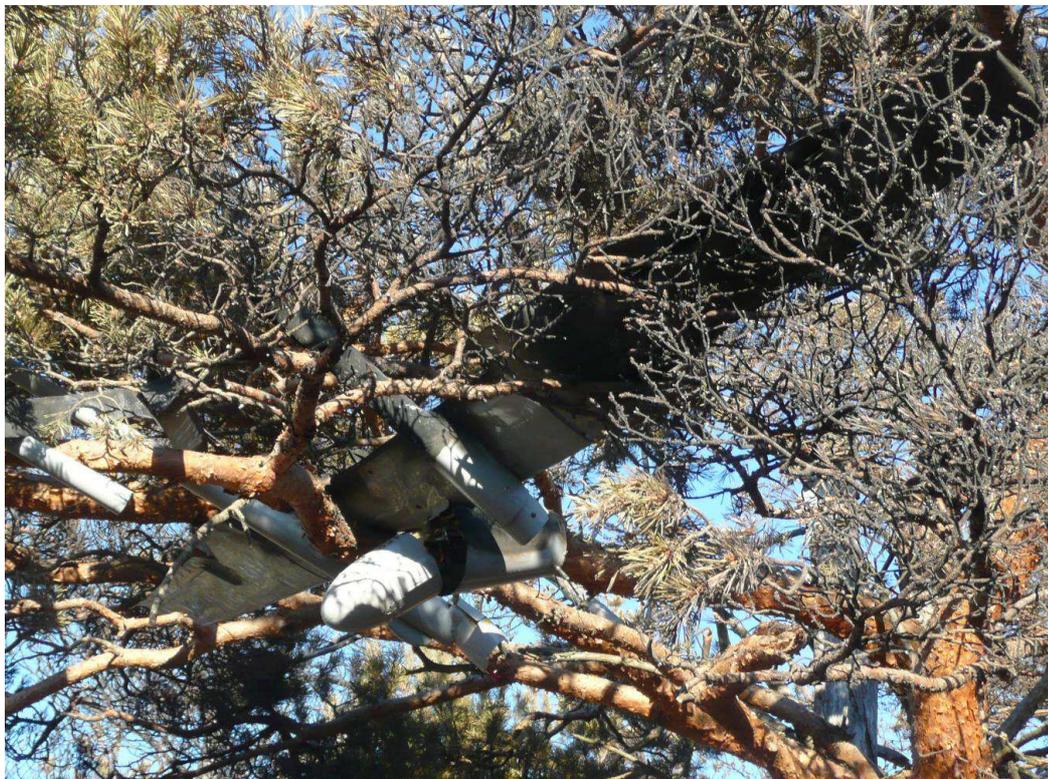
Vue générale du VA dans l'arbre

- dans l'arbre :
 - l'aile droite, l'intrados du plan central et une partie du fuselage ont brûlé ;
 - la charge utile jour a basculé vers l'avant ;
 - la batterie de la charge utile est endommagée ;
 - l'attitude de l'appareil est de 5° à piquer et de 15° en roulis, avec un gisement de 140°;
 - le fuselage droit est rompu entre l'empennage et le plan central ;
- au sol :
 - le moteur droit, son hélice et ses blocs batteries sont brûlés et solidaires ;
 - le moteur gauche, son hélice et ses blocs batteries sont brûlés et dispersés ;
 - la caméra visuelle, son support et son électronique sont brûlés et solidaires.

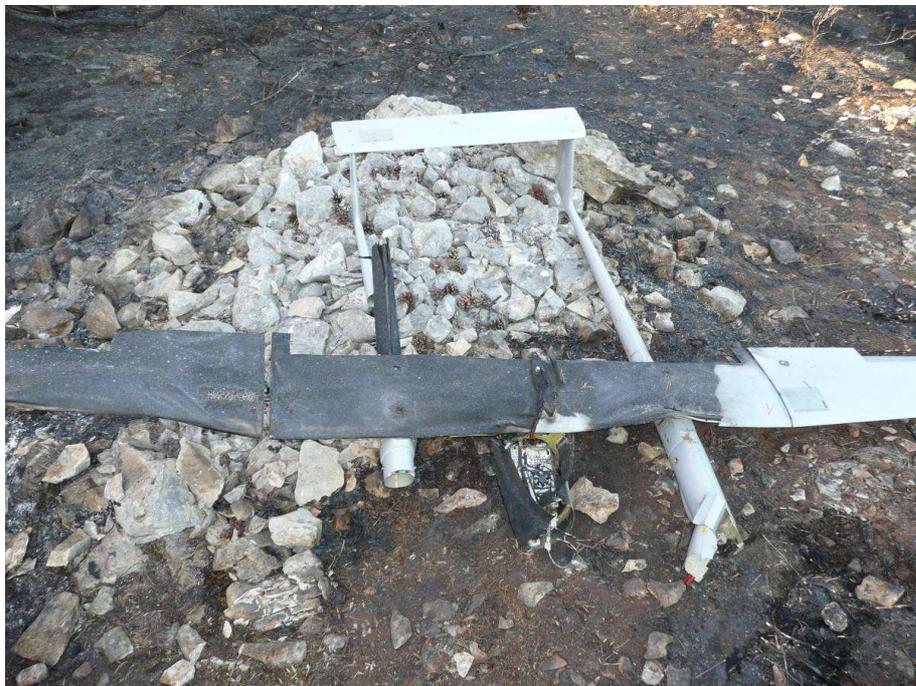
Épave au sol

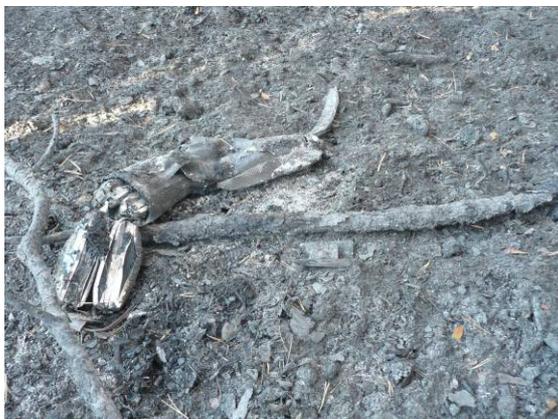
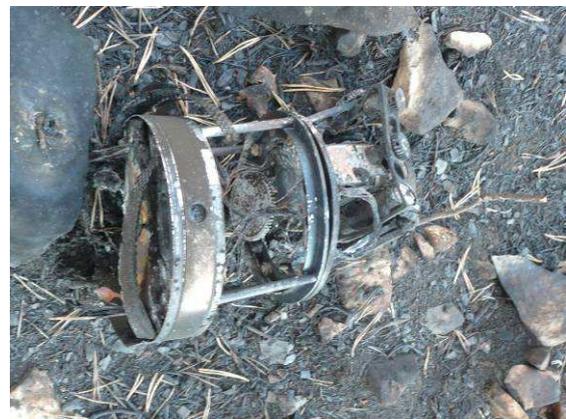
Moteur droit et ses batteries ainsi que la CUJ

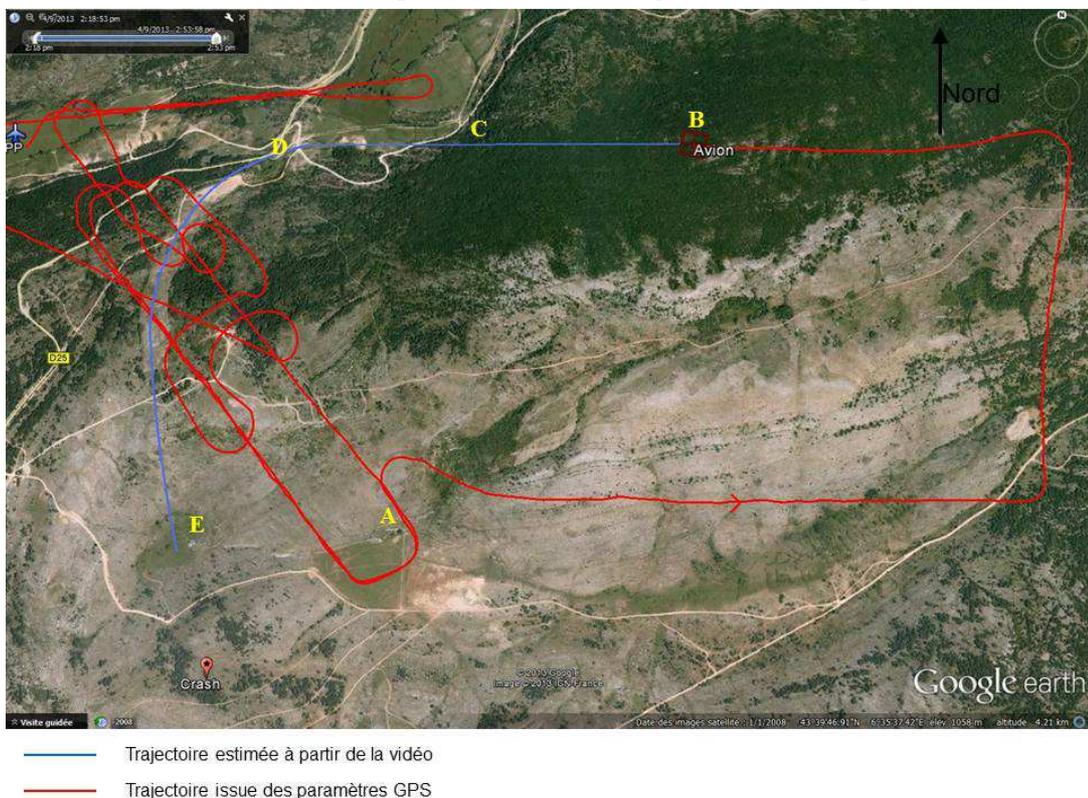
Les stations SAM et SCV ont chacune enregistré la vidéo. La vidéo SCV s'arrête au bout de 28min38s. L'analyse de la vidéo sur la station sol SAM a permis de reconstituer la trajectoire et les attitudes de vol de l'aéronef après l'arrêt des enregistrements des paramètres.

Estimation de la trajectoire finale

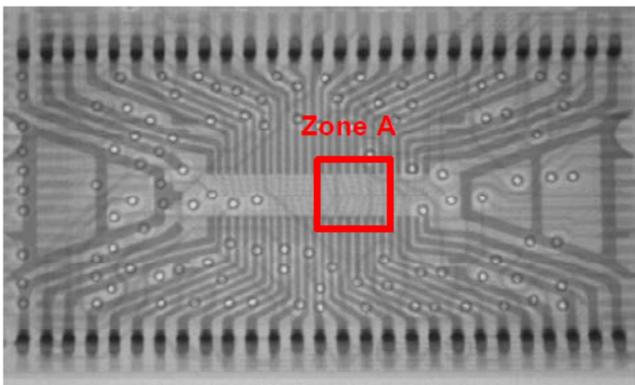
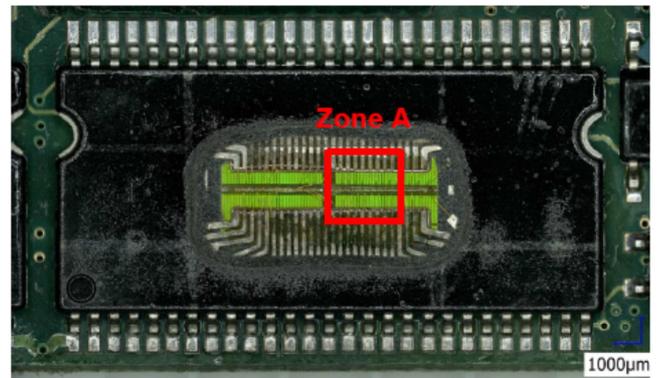
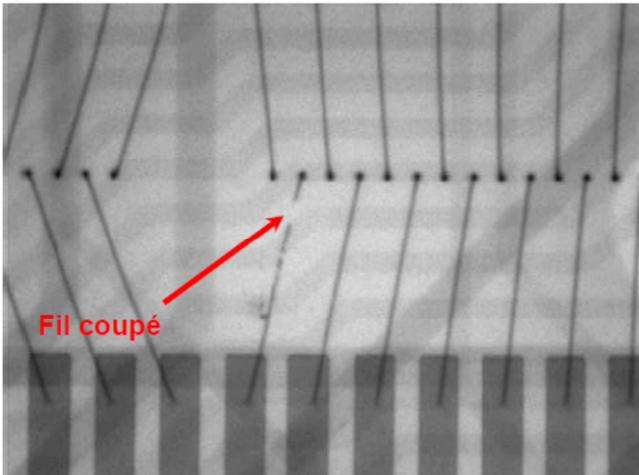
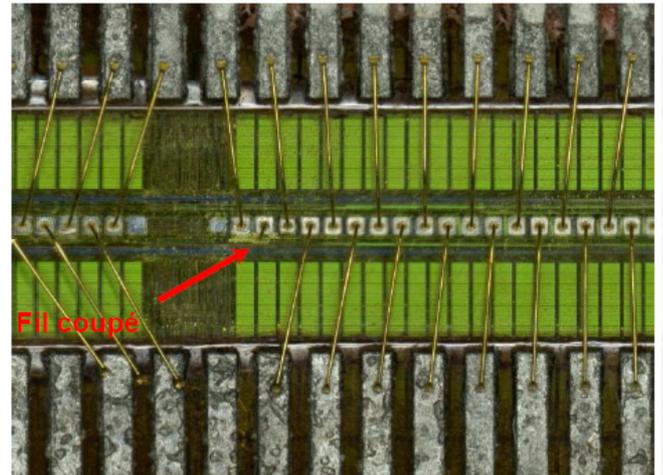
L'analyse au rayon X a révélé qu'un *bonding*⁴ d'une des *Random access memory (RAM)* de la carte triton est défectueux. Ce fil d'or de 25 microns a probablement fondu à la suite d'un défaut électrique (une surtension). Les causes d'origine mécanique (choc) ont été exclues.

Vue du composant défaillant aux Rayons X

Vue optique du composant défaillant après ouverture

Agrandissement au niveau de la zone A aux rayons X

Agrandissement au niveau de la zone A après ouverture

Une surtension dans la carte autopilote est à l'origine de l'événement. Elle a provoqué la fusion d'un *bonding* de la *RAM* contenant le logiciel et les données de l'autopilote. Cette dégradation de la mémoire est à l'origine de l'événement.
