RAPPORT

D'ENQUÊTE DE SÉCURITÉ

BEAD-air-X-2013-016-A

Type d'appareil Silence Twister

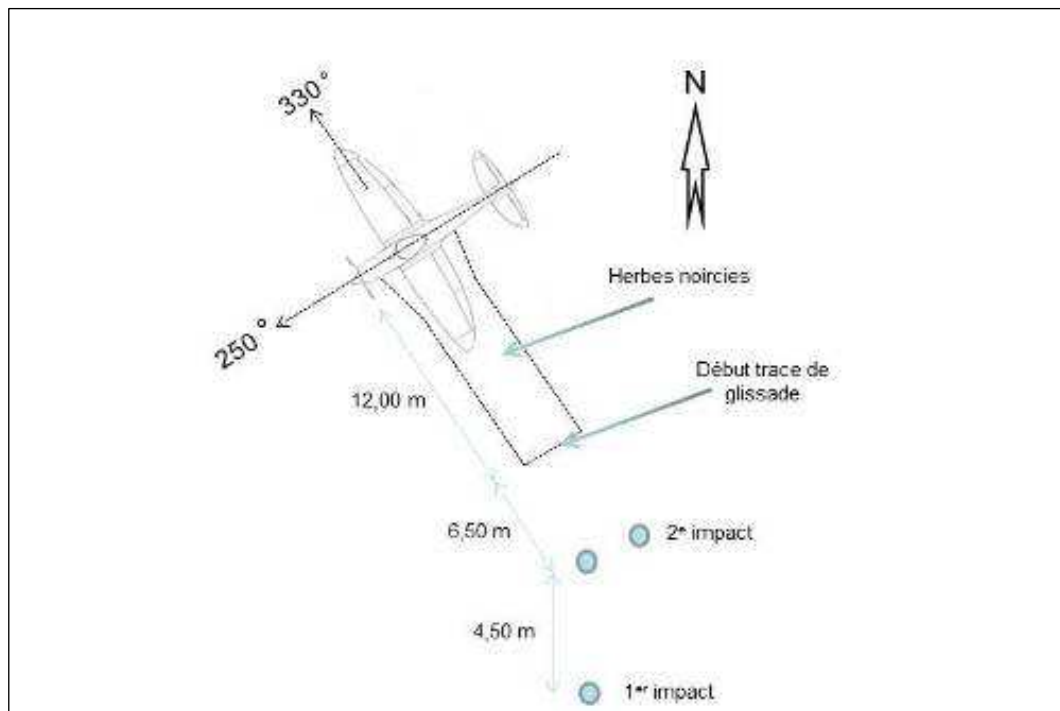
Croquis de la zone d'épave

L'appareil a heurté le sol selon un cap 360° puis s'est immobilisé quelques mètres plus loin au cap 250°.

Des éclats de composite sont retrouvés à l'endroit du premier impact, les trains principaux au niveau du deuxième impact (voir croquis).

Le sol présente une trace noirâtre de 12 mètres de long dans le sillage de l'épave. Des petits débris provenant du moteur sont retrouvés le long de cette trace.

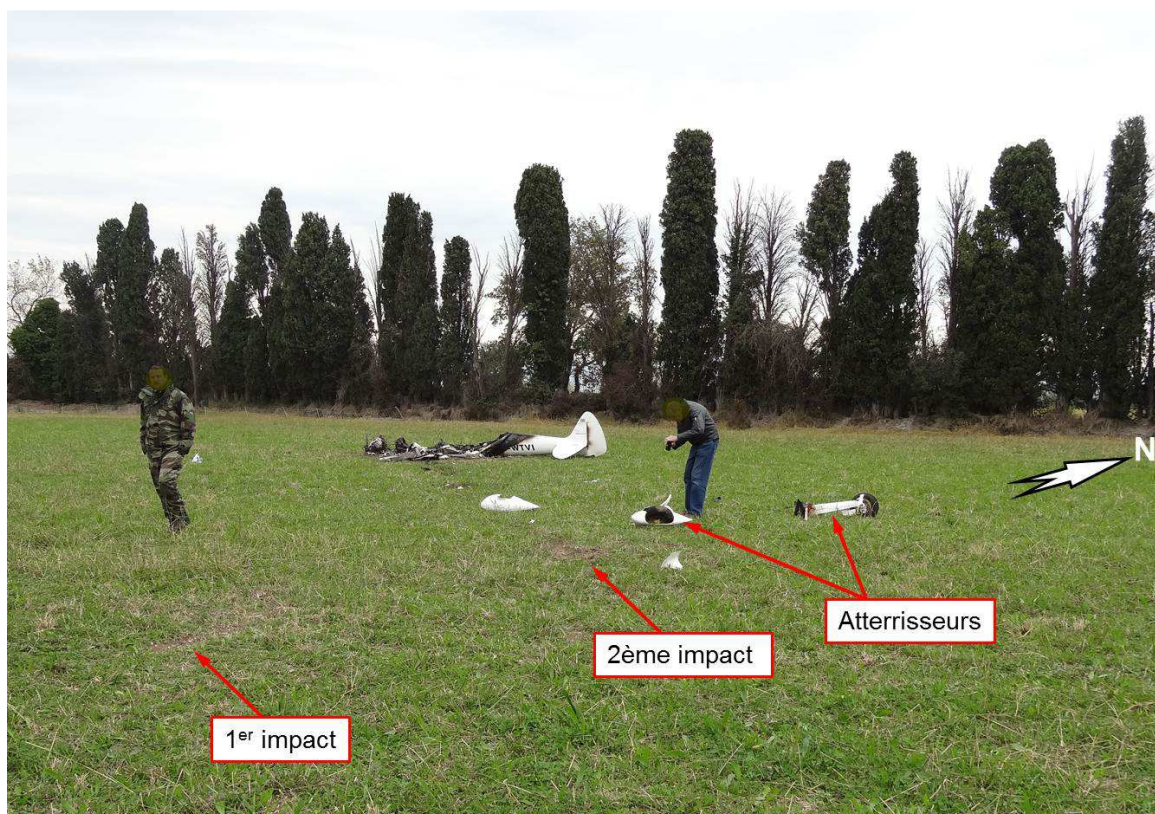
Site d'épave

Le site est localisé dans un champ à 800 mètres environ au sud du seuil de la piste 33 d'Eyguières.

Le champ, plat et herbeux, est bordé d'une rangée d'arbres d'une vingtaine de mètres de hauteur dans sa partie nord.

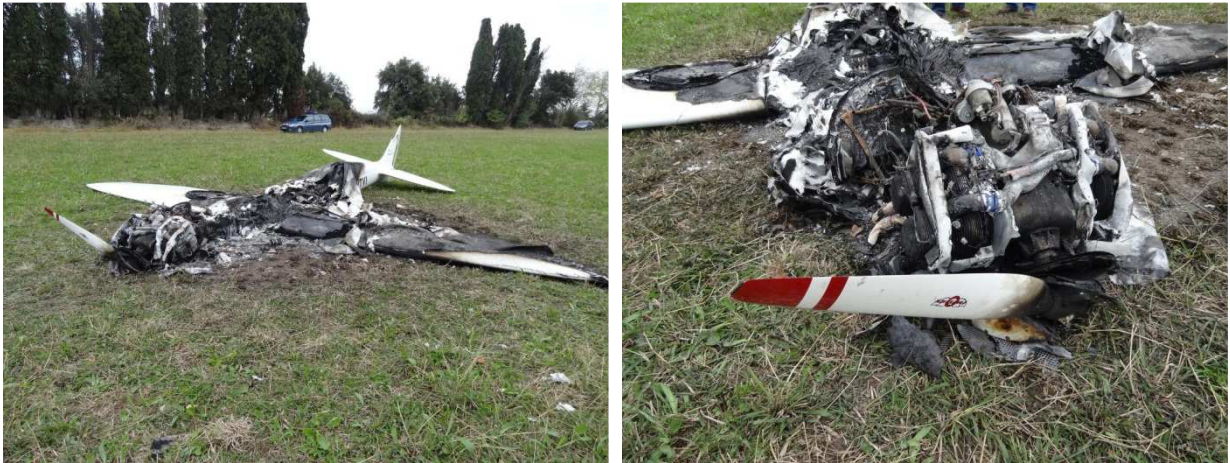
L'appareil est en partie détruit par le feu. L'aile droite et l'empennage sont relativement préservés. Le moteur et le cockpit ont entièrement brûlé.

Le train d'atterrissage fixe s'est rompu et est séparé de la cellule.

Trois des quatre bras du bâti moteur sont rompus. Un bras supérieur est en partie usiné par la couronne arrière du moteur.

Une des deux pales de l'hélice, non endommagée par l'incendie, est solidaire du moyeu.

Etat général de l'épave et de la partie avant

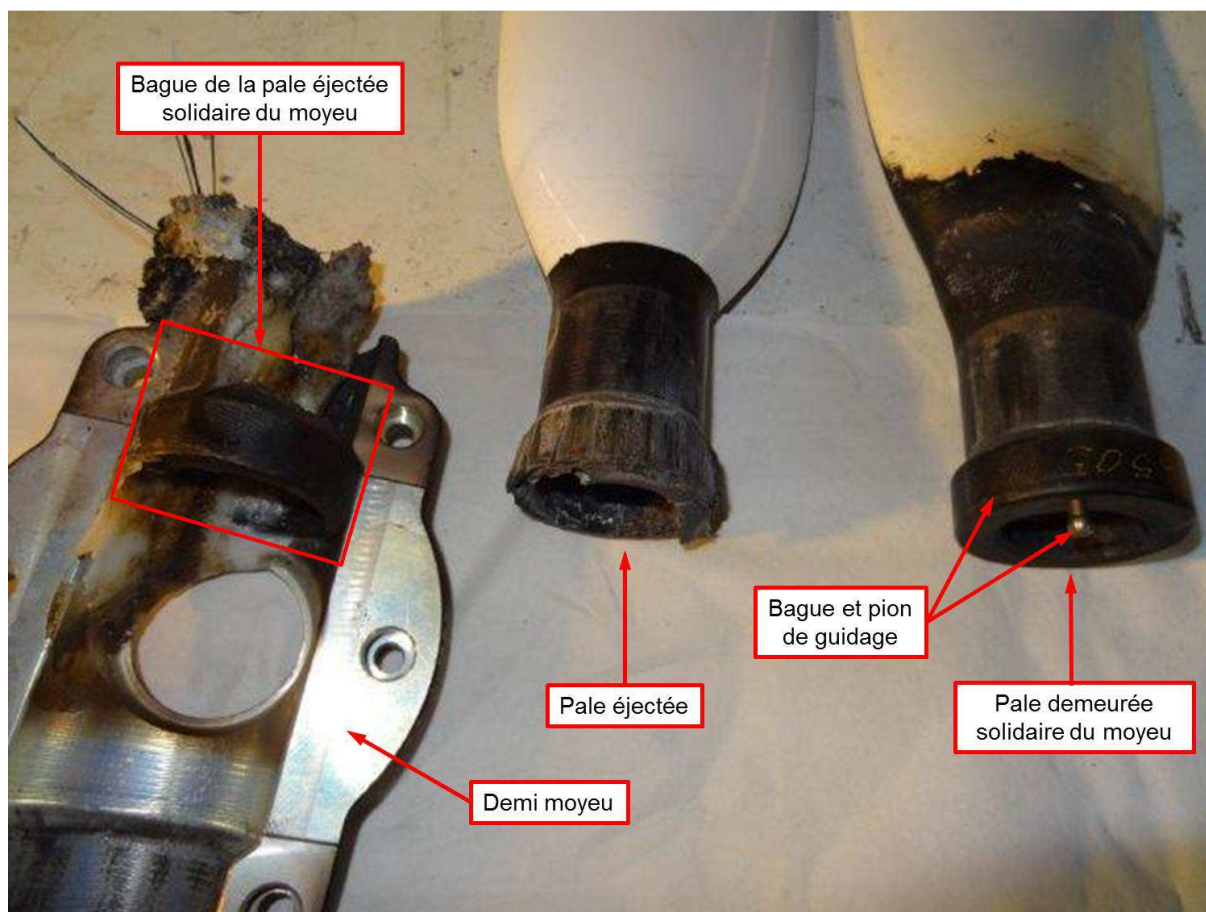
Le plan de joint des deux demi-moyeux est constant sur tout le pourtour.

Le 6 boulons ne sont pas grippés et se desserrent chacun avec un couple sensiblement identique et inférieur à 20 dan. Cette valeur est inférieure au couple préconisé par l'hélicier (27 dan), mais peut s'expliquer par une exposition au feu.

Un délaminage est constaté sur l'extrados de la pale solidaire du moyeu, sur environ 80% de la corde et à partir de 20 cm du pied de pale.

La bague du pied de pale présente un marquage d'environ 1 mm de profondeur sans propagation de crique visible à l'œil nu.

La bague extérieure du pied de pale ainsi qu'une moitié de pied de pale sont restés solidaires du moyeu. Le plan de rupture coïncide avec celui de l'assemblage des demi-pales.

Le pion de guidage n'a pas été retrouvé.

La base de la pale s'est désolidarisée de la bague de retenue.

Moyeu démonté et état des pales

La séparation du corps du pied de pale au niveau de la bague de retenue a provoqué l'échappement de la pale du moyeu.

Suite à ce dernier événement, le constructeur a émis un service bulletin SB2014-02-04 dans lequel il recommande de ne plus assembler ces pales composites (type R64Z ; R62H ; L62P) sur moteurs UL Power.

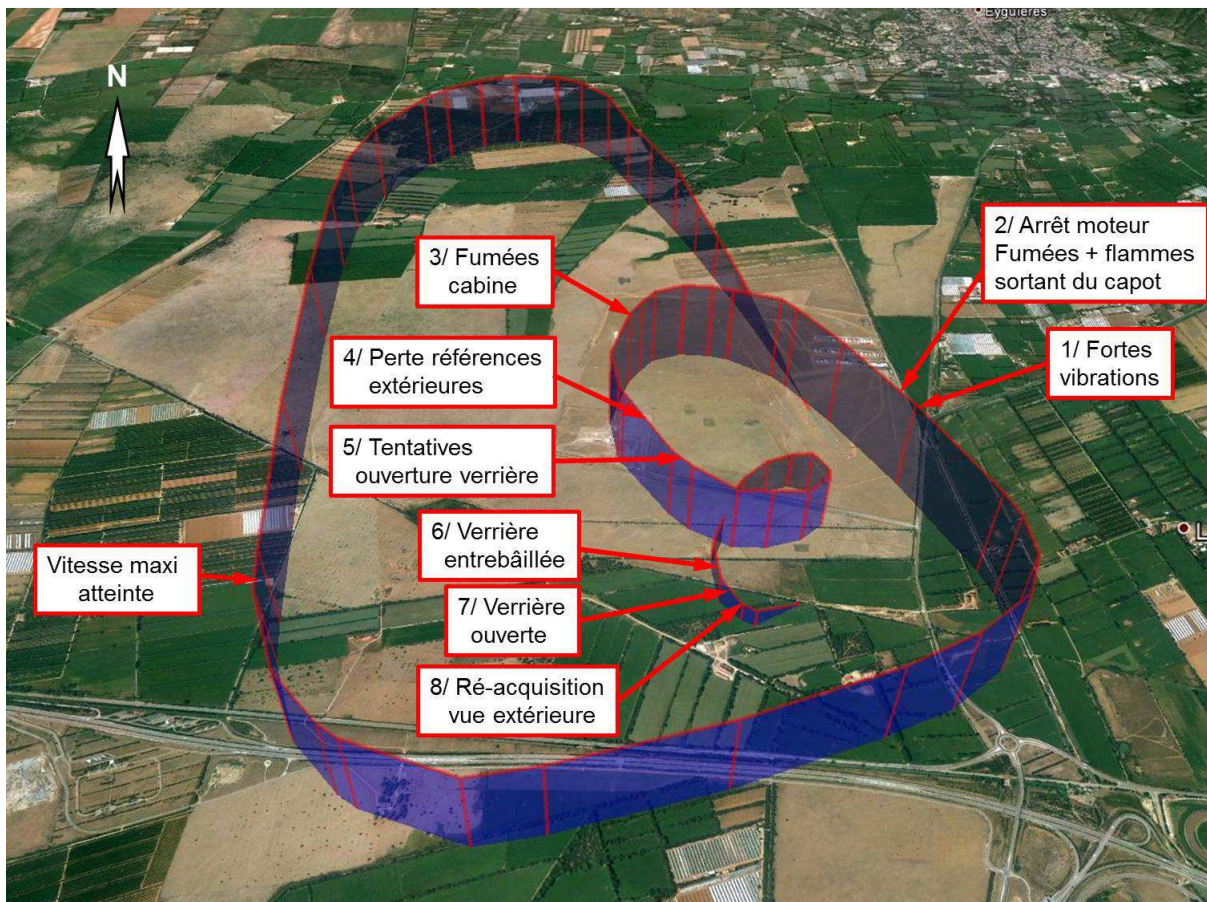
Trajectoire renseignée

Les fortes vibrations ressenties (repère 1) sont vraisemblablement consécutives à la perte de la pale. Cette pale est retrouvée aux environs du lieu survolé lorsque les vibrations apparaissent (repère 1).

Ces vibrations sont de nature à endommager la structure du bâti moteur. Elles provoquent l'arrêt du moteur.

Les fumées entrent dans l'habitacle 30 secondes environ après l'arrêt du moteur. La cabine est entièrement envahie 10 secondes plus tard et **le pilote perd les références intérieures et extérieures en 10 secondes alors que l'avion est en virage et en descente.**

Lorsqu'il parvient à entrebâiller la verrière, l'appareil a effectué un 360° à gauche en descente et a perdu près de 700 pieds. La commande de largage verrière n'est retrouvée visuellement qu'après l'évacuation d'une partie de la fumée.

Les références extérieures et la vue du sol sont recouvrées après basculement de la verrière, alors que l'appareil est à environ 500 pieds QNH, soit à un peu plus de 300 pieds de hauteur.
