RAPPORT D'ENQUÊTE DE SÉCURITÉ

BEAD-air-A-2012-001-A

Date de l'événement	14 janvier 2012
Lieu	Tabuk (Arabie Saoudite)
Types d'appareil	Mirage 2000D F15C
Immatriculations	2000D n° 619 – FUGIM F15C n° 206
Organismes	Armée de l'air Royal Saudi Air Force
Unité	Escadron de chasse 03.011 <i>2nd Fighting Squadron</i>

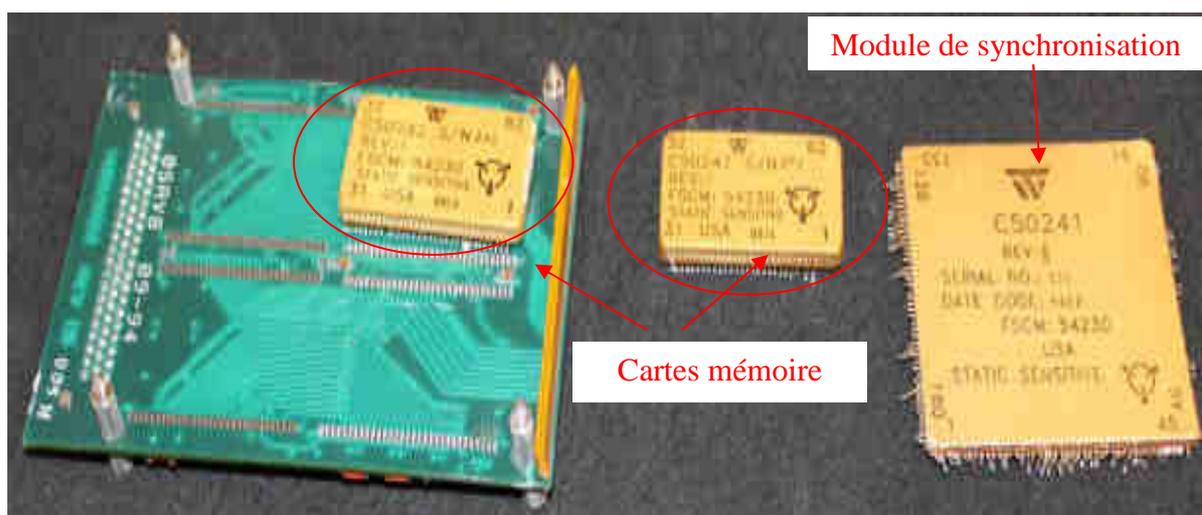
Carte d'enregistrement du FDR après ouverture

Après ouverture, il est constaté qu'une des deux cartes mémoire et la carte de synchronisation sont désolidarisées de la carte mère et que la deuxième carte mémoire est partiellement arrachée.

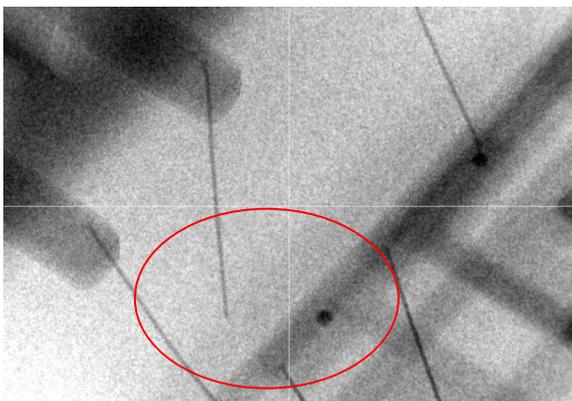
Suite à l'impossibilité de lire le contenu des 2 cartes mémoires, des analyses aux rayons-X et au microscope ont été réalisées. Elles ont révélé de nombreux endommagements à l'intérieur de chacune des cartes mémoires.

Vue aux Rx d'une connexion rompue vers les broches de jonction extérieures

Les connexions réparées et les mémoires reconditionnées, les données ont pu être lues et exploitées.

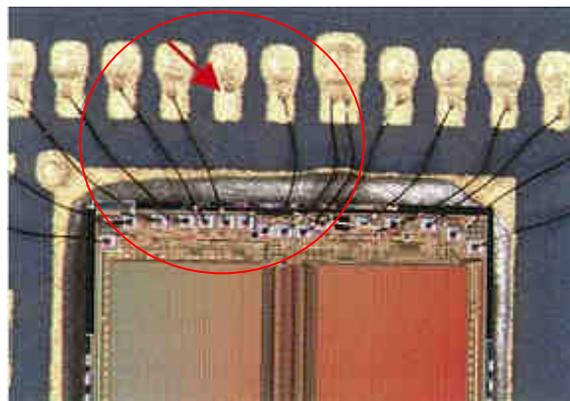
Vue au microscope d'une connexion rompue d'un micro module mémoire

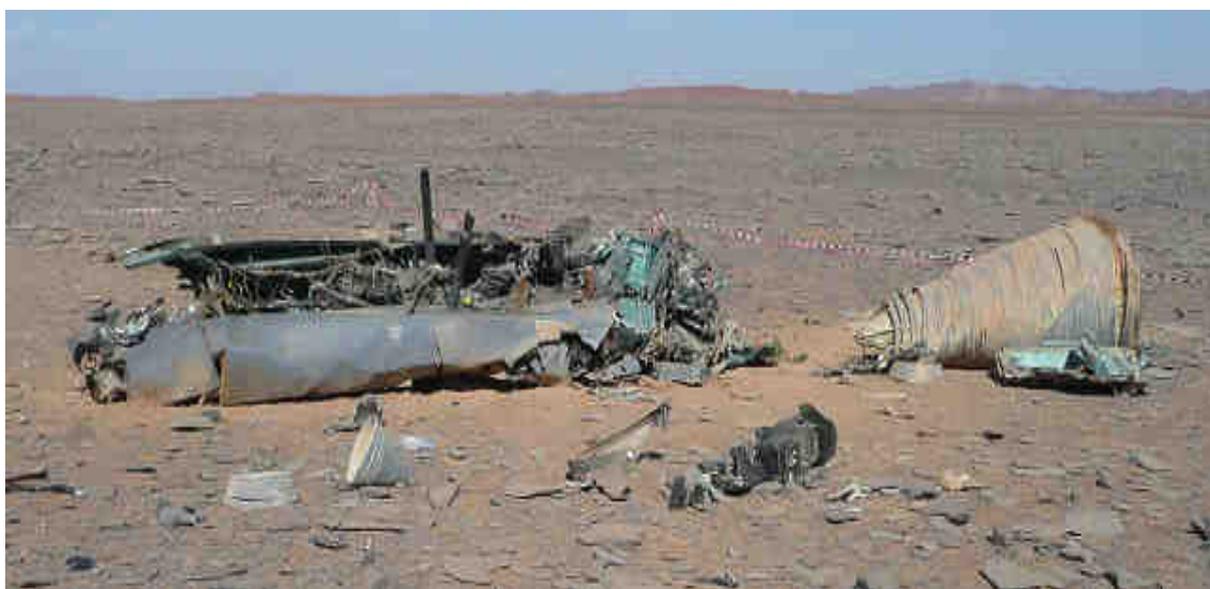
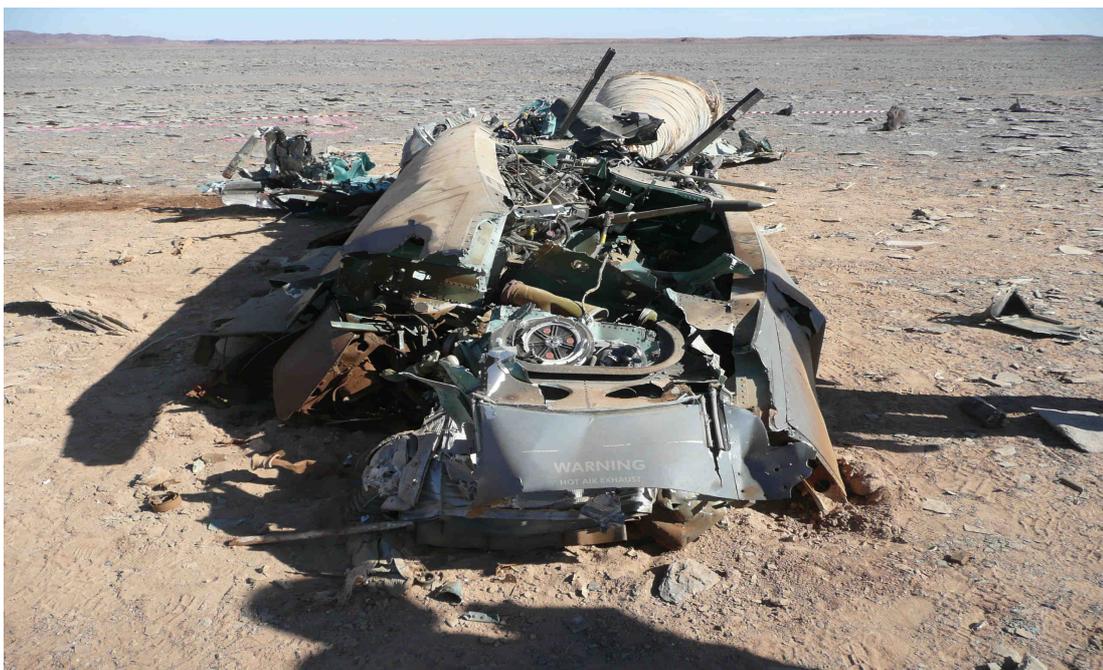
Cockpit du F15

Cockpit du F15 vu de l'arrière

L'impact au sol a été faiblement énergétique car il n'y a aucune projection d'élément. La déchirure s'est produite juste derrière la verrière, au niveau de la bouche d'évacuation d'air chaud, entre les 2 entrées d'air.

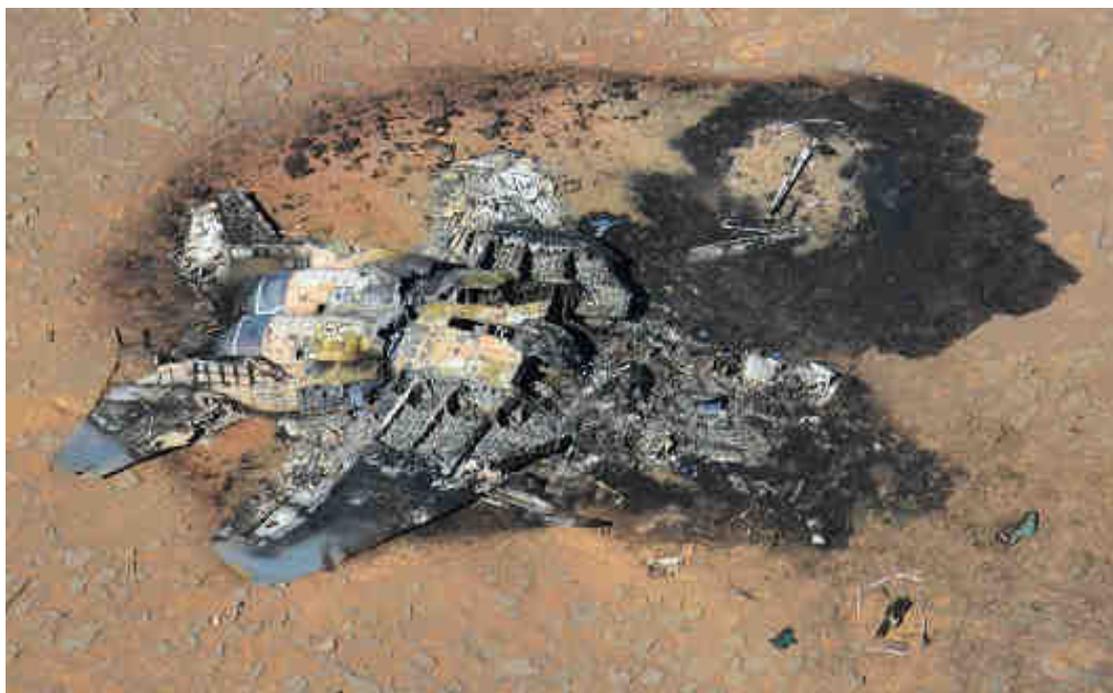
Vue d'ensemble de la cellule du F15

La cellule est tombée sensiblement à plat sur le ventre sans vitesse horizontale, et sans grande vitesse car il n'y a eu que peu d'éléments projetés, à savoir les 2 dérives à moins de 100 m. La cellule a brûlé à l'exception d'un morceau de l'aile droite et du plan horizontal droit. Outre la cabine, l'élément manquant principal est l'entrée d'air droite qui se trouve dans la zone des pièces communes à quelques centaines de mètres de la cellule du F15. Quelques petits morceaux appartenant au Mirage 2000, sans qu'il soit possible de les identifier, ont également été retrouvés près de la cellule.

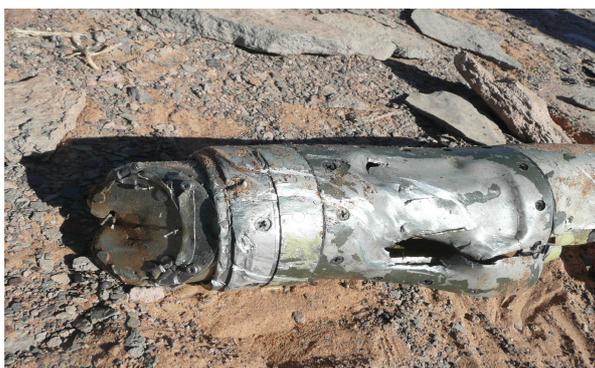
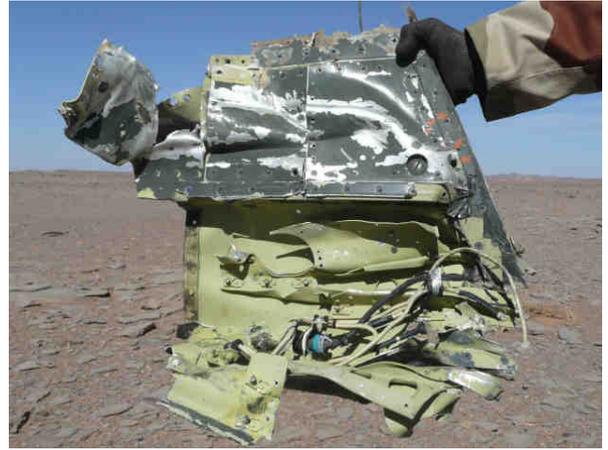
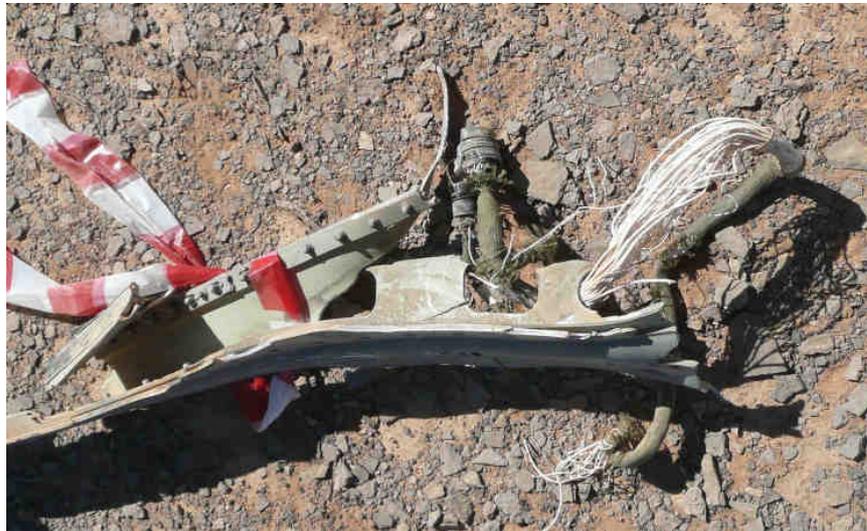
Le bloc goniométrique, saumon et le lance-missile présentent des traces de peinture bleue qui correspond à la peinture d'apprêt du F15. Des marques très prononcées d'enfoncement et déchirement sont visibles sur le bloc goniométrique et le lance-missile.

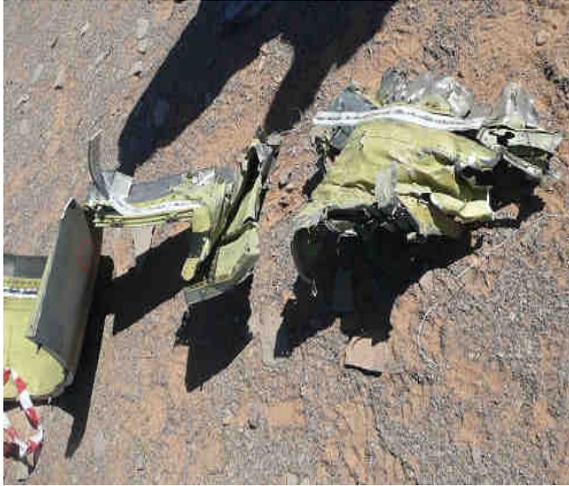
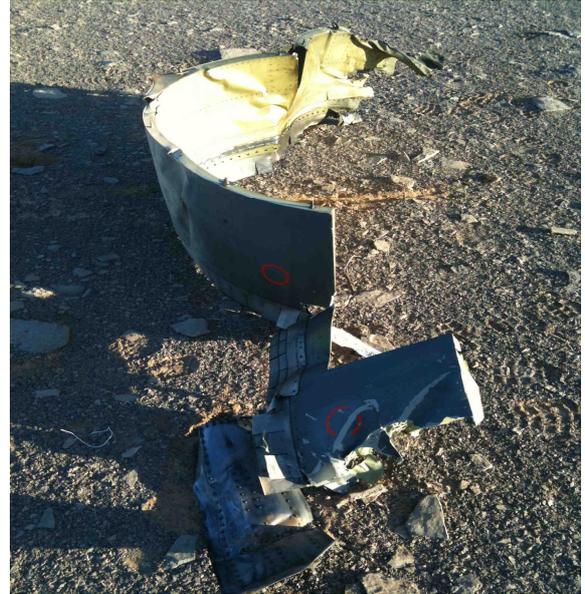
Vues des débris du carénage de tuyère

Le carénage de tuyère, a été retrouvé dans son intégralité. Le repositionnement des 3 fragments révèle un enfoncement dans sa partie inférieure droite.

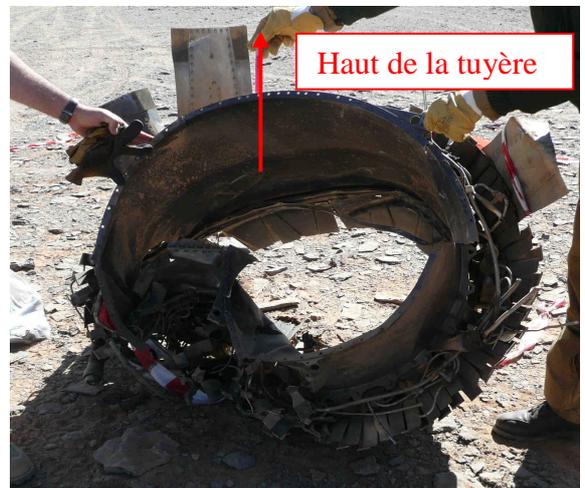
Tuyère

Les principales pièces retrouvées dans ce secteur sont la partie avant du lance-missile droit et la tuyère. Cette dernière est enfoncée dans sa partie inférieure gauche.

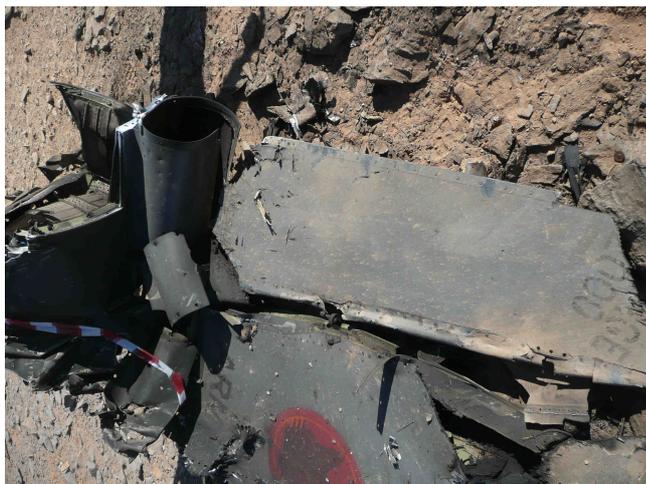
La dérive est retrouvée entière avec le drapeau, montrant qu'elle n'a pas été touchée pendant la collision.

Pied de dérive et drapeau

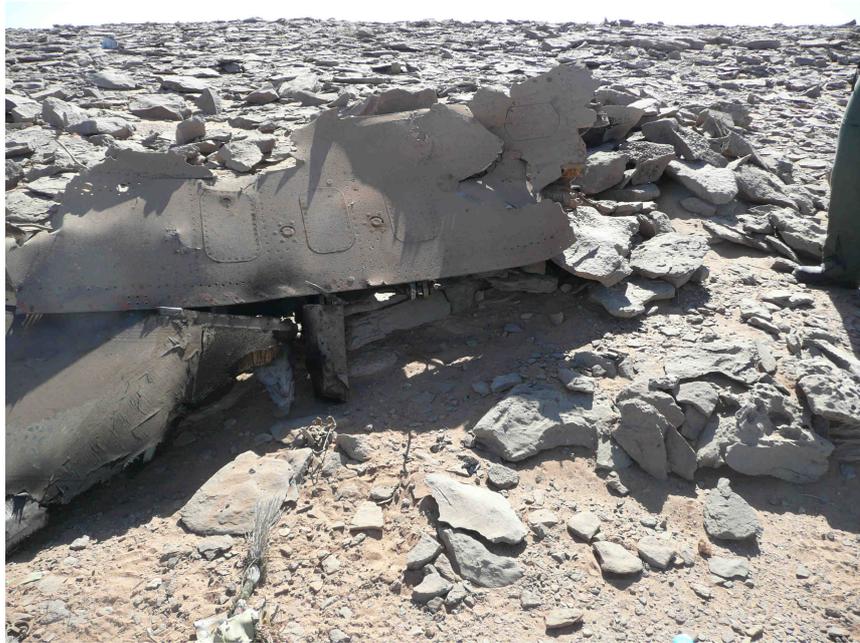
Restes de l'aile droite

L'aile droite montre que l'élevon intérieur droit est toujours présent. Les fragments de carbone manquant sont retrouvés à proximité.

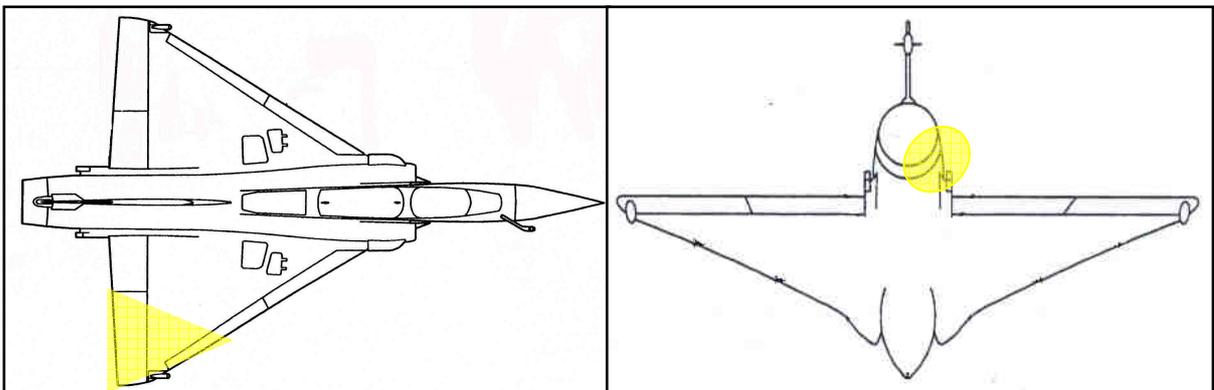
Cela permet d'estimer la partie arrachée au Mirage lors de la collision.

Endommagements présumés sur le Mirage 2000 lors de la collision

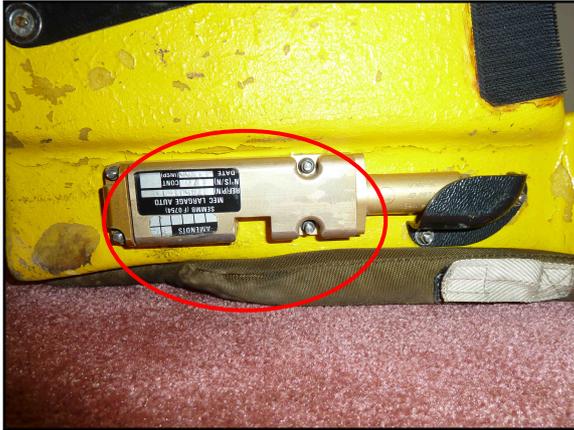
Ce système est initié par un percuteur qui met à feu une cartouche de gaz libérant ainsi le paquetage par l'intermédiaire d'un doigt de verrouillage. Dans le cas du paquetage du pilote, le doigt de verrouillage est dans sa position d'origine.

Paquetage du NOSA
il n'est plus lié au harnais par la boucle

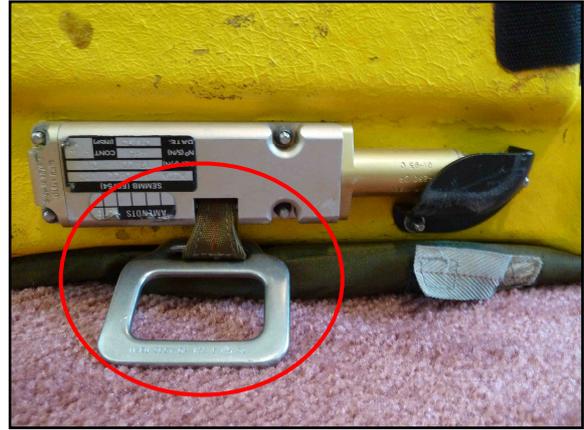
Paquetage du pilote
il est toujours lié au harnais par la boucle

En cas de dysfonctionnement, une procédure de secours existe afin de séparer manuellement le paquetage. Le pilote ne l'a pas appliquée car compte tenu de la hauteur restante, il a préféré focaliser son attention sur son atterrissage. Il s'est posé avec son paquetage encore accroché, ce qui lui a valu de souffrir d'hématomes sur les membres inférieurs.

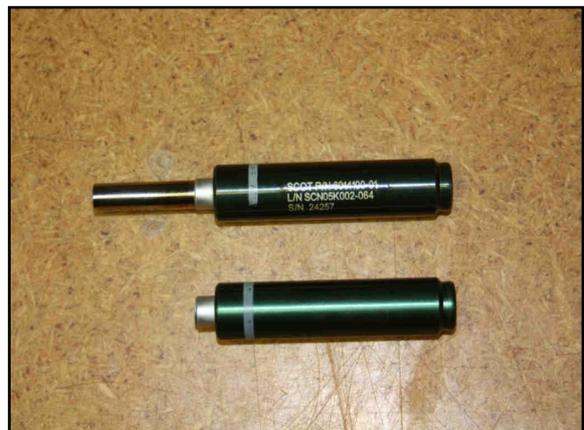
Une analyse de la cartouche a été demandée à la société d'exploitation des matériels Martin Baker (SEMMB) en France qui l'a confiée au constructeur aux USA.

En haut, piston sorti normalement.
En bas, piston du SLA défectueux.

Le numéro de lot de la cartouche incriminée a été transmis à l'armée de l'air.
