BEAD-air

RAPPORT TECHNIQUE

BEAD-air-A-2012-004-I

Date de l'événement	15 mars 2012
Lieu	Aéroport d'Angoulême - Cognac
Type d'appareil	Grob 120 A-F
Immatriculation	F-GUKD
Organisme	Armée de l'air
Unité	Ecole de pilotage de l'armée de l'air 00.315

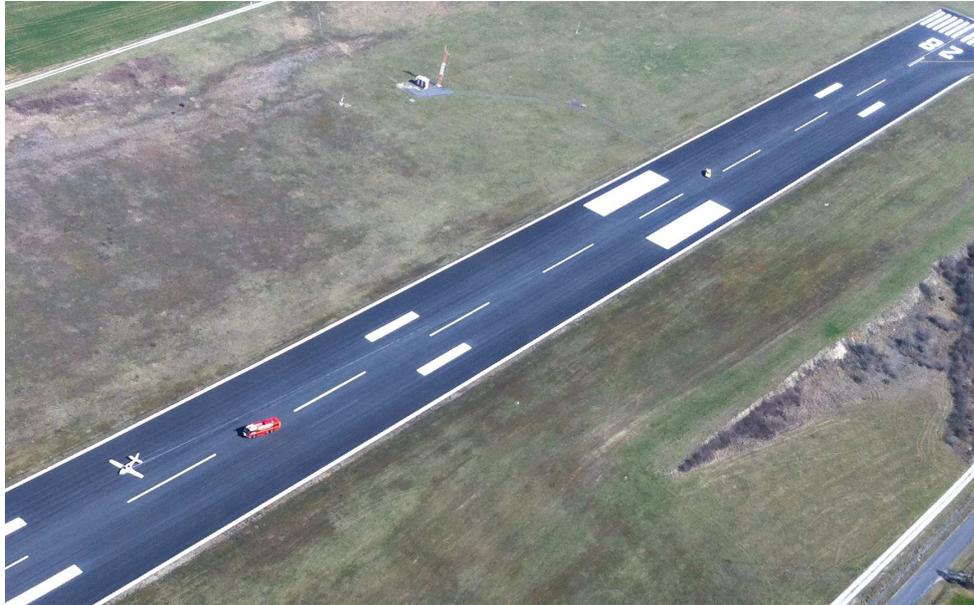
Vue aérienne de l'appareil immobilisé sur la piste

L'aéronef a glissé environ 250 mètres avant de s'immobiliser sur la piste.

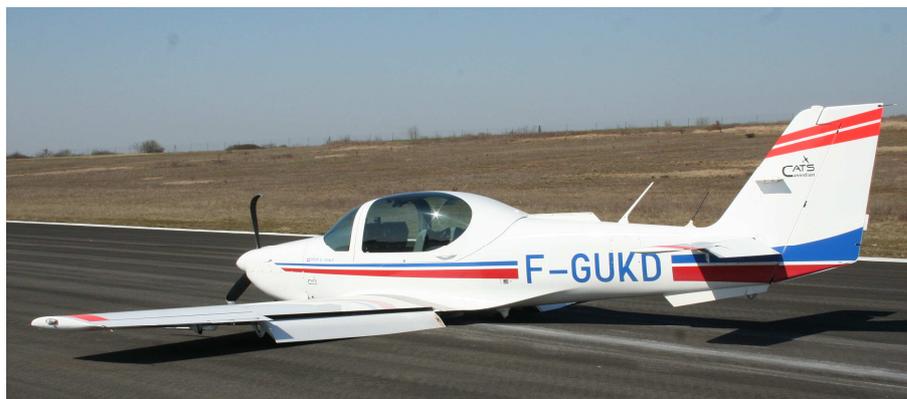
Vue générale de l'appareil immobilisé sur la piste

Les premières constatations sur l'appareil montrent que les dommages sont consécutifs à la glissade sur la piste :

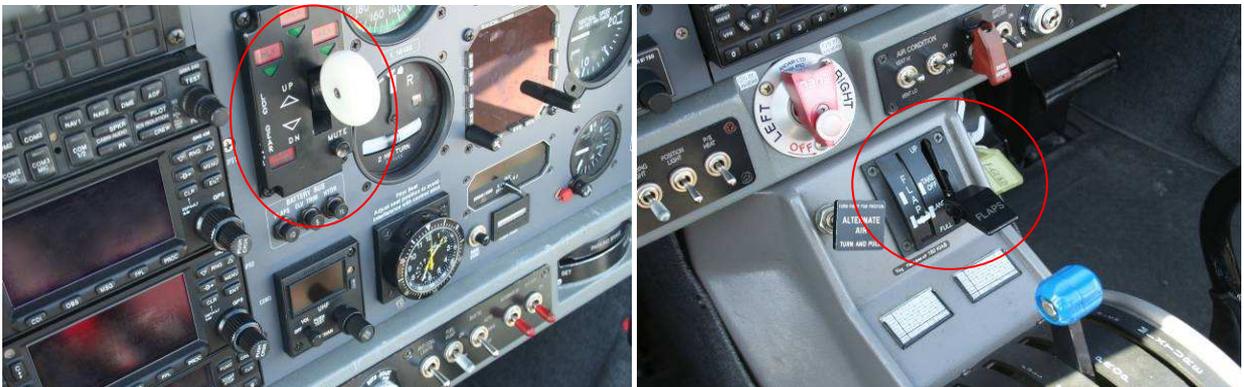
La commande de train est retrouvée en position haute sur « UP » (train non sorti).
La commande des volets est retrouvée sur la position « LAND ».

Commande des trains (photo de gauche) et des volets (photo de droite)

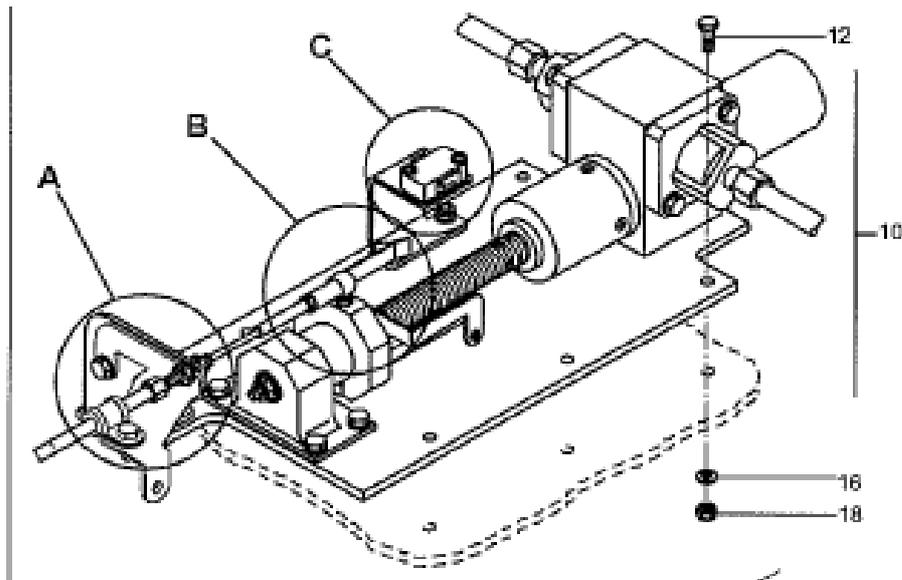
Un contacteur déclenche l'allumage du voyant « GEAR WARNING » puis l'alarme sonore « CHECK GEAR ». Ce contacteur est repéré C dans la figure ci-dessous. En fonction de la position des volets, la languette repérée B avance pour appuyer sur le contacteur (lorsque les volets sont sur « LAND »).

Schéma de composition illustré du contacteur (rep. C) et de la languette (rep. B)

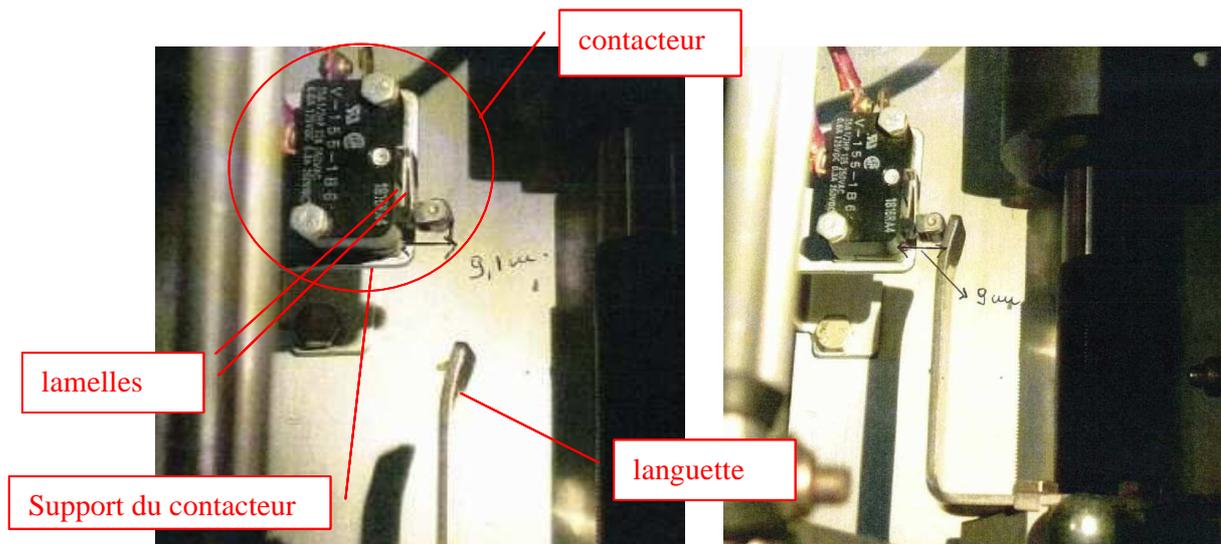
Photo gauche : volets rentrés, la languette est loin du contacteur dans sa position initiale et photo droite : position « TAKE OFF », premier cran de la position volets, contact sans appui sur le contacteur.

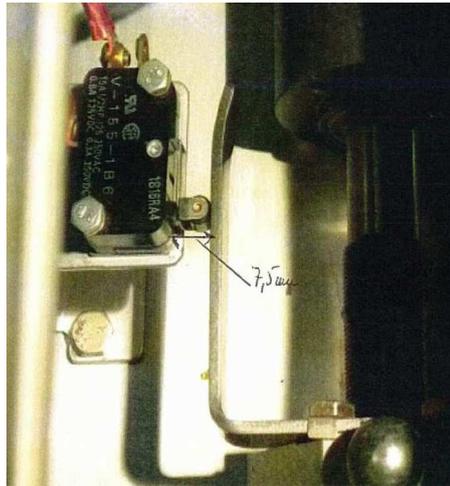
Position des volets « LAND », deuxième cran de la position volets pour la phase d'atterrissage.

Lorsque les volets sont en position « LAND », la languette vient en appui sur le contacteur afin que les lamelles entrent en contact l'une avec l'autre. Si le train n'est pas sorti, cette position doit permettre au contacteur de déclencher l'alarme TNS. Or, il n'est constaté aucun déclenchement de l'alarme (voyant ou sonore).

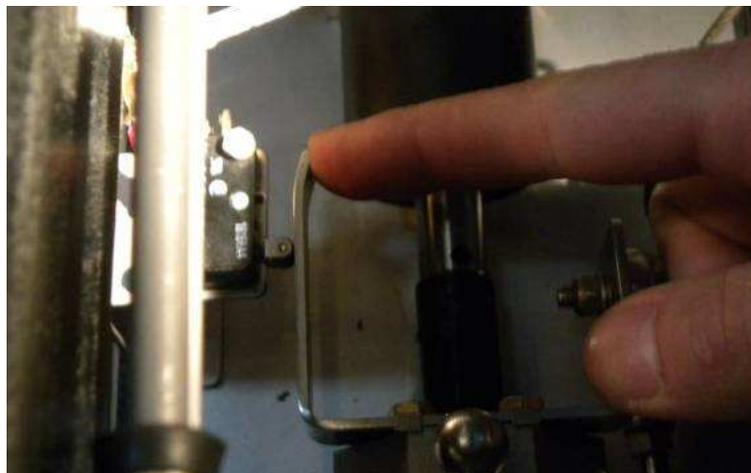
En appuyant manuellement sur la languette (voir photo ci-dessous), les deux lamelles du contacteur entrent en contact, ce qui déclenche l'alarme visuelle « GEAR WARNING » puis 5 secondes plus tard l'alarme sonore « CHECK GEAR ».

Appui manuel sur la languette des volets, ce qui déclenche l'alarme.

**L'hypothèse d'une défaillance du contacteur est rejetée.
Le dysfonctionnement résulte de l'absence de contact entre les 2 lamelles composant le contacteur.**

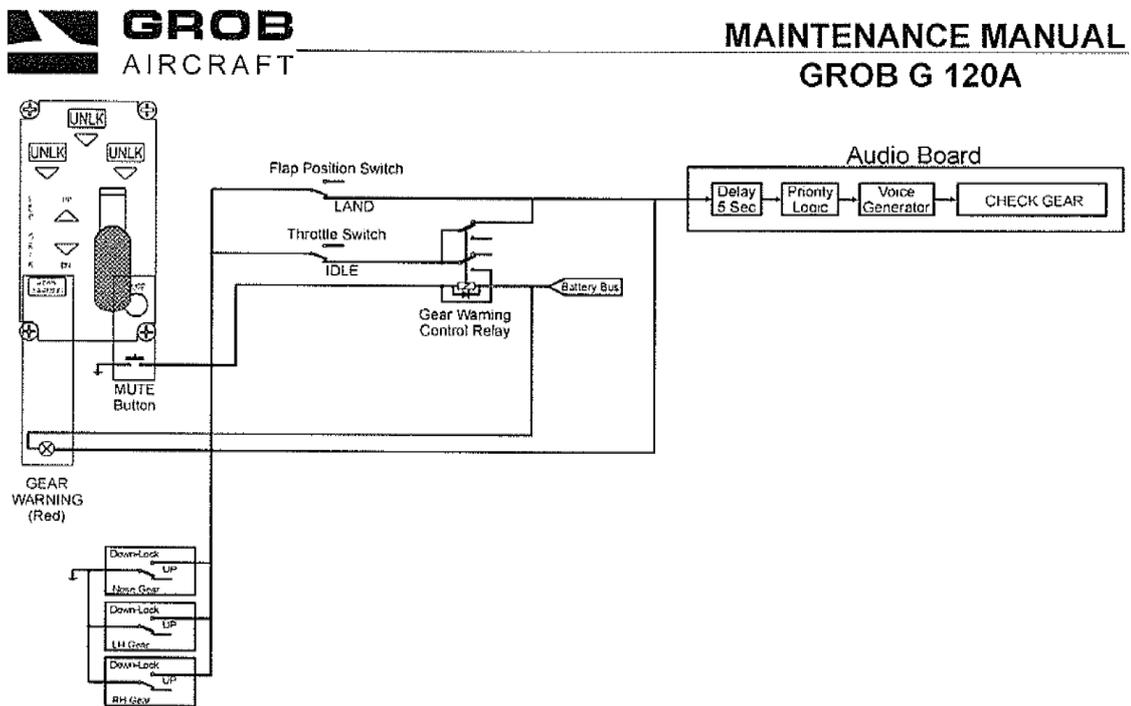
Figure 9
Warning Circuit Block Diagram

De fait, lors de l'atterrissage, si les volets ne sont pas sortis en position « LAND » ou si le contacteur de sortie des volets dysfonctionne, l'équipage ne sera alarmé de l'absence de sortie du train que si la manette des gaz est sur « PLEIN REDUIT ».

l'armée de l'air d'étudier l'opportunité de modifier la logique de fonctionnement de l'alarme TNS afin d'élargir les conditions de son déclenchement à partir de la position de la manette de gaz.
