BEAD-air

RAPPORT D'ENQUÊTE

BEAD-air-A-2012-006-I

Date de l'événement	18 avril 2012
Lieu	Zone réservée R 201 B (Sud de Pau)
Type d'appareil	C 160 R « Transall » NG
Immatriculation	N° 217 F-RAGQ
Organisme	Armée de l'air
Unité	Escadron de transport 02.064 « Anjou »

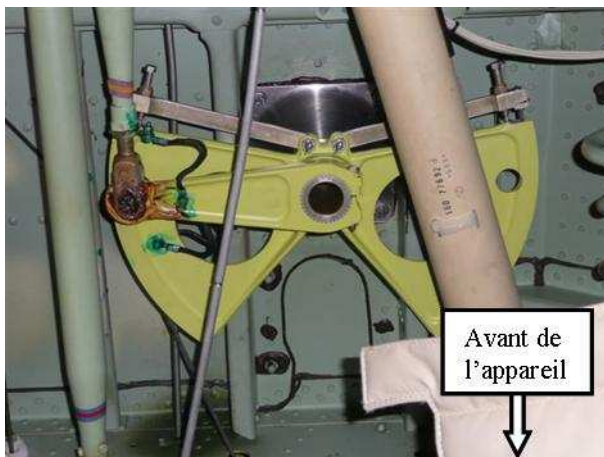
De par son positionnement à la frontière de deux milieux ambiants, cet organe subit des contraintes particulières liées aux variations de pression, de température et d'hygrométrie.

Partie de la traversée étanche située au plafond du cargo, sous le plan central en zone pressurisée

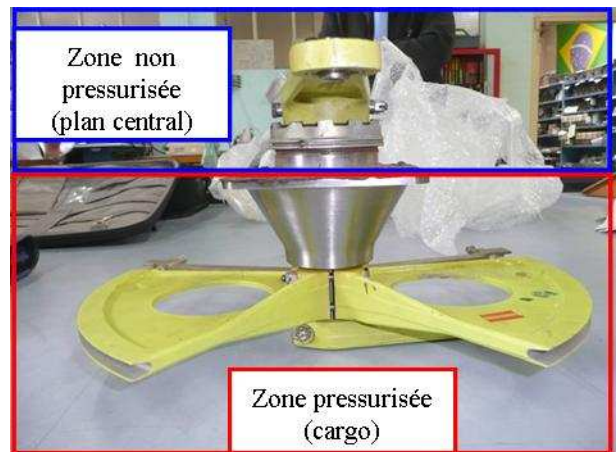
Traversée étanche déposée et positionnement spatial des différentes parties dans la structure de l'appareil

La traversée étanche a fait l'objet d'une modification (S499) adoptée en 1973. Un des buts de cette modification (perçement de trous dans le boîtier externe et le corps de l'axe) est d'empêcher l'accumulation d'eau de condensation dans le corps de l'organe, par un meilleur drainage et une meilleure ventilation (du fait de la pressurisation, un flux d'air traverse le corps de l'organe vers l'extérieur).

Ces éléments attestent de la sensibilité particulière de cet organe à l'humidité de condensation, pouvant geler et provoquer des durs dans la commande de gauchissement.

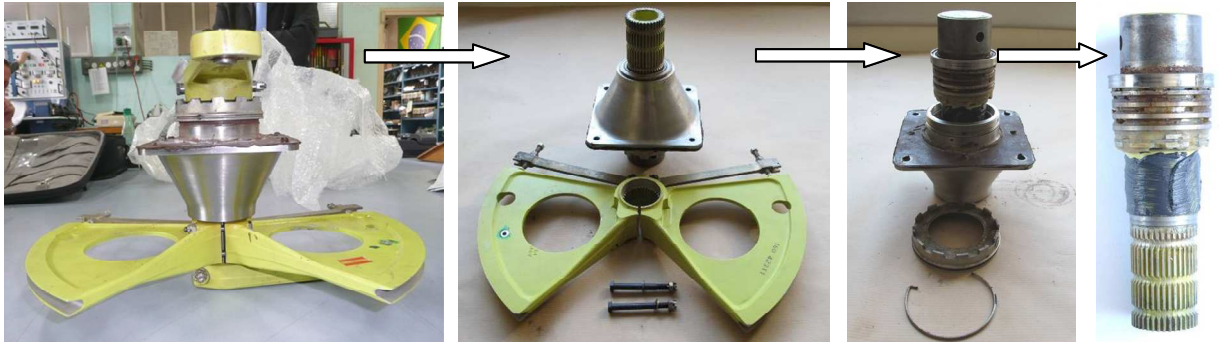
Étapes du démontage et extraction de l'axe de la traversée étanche

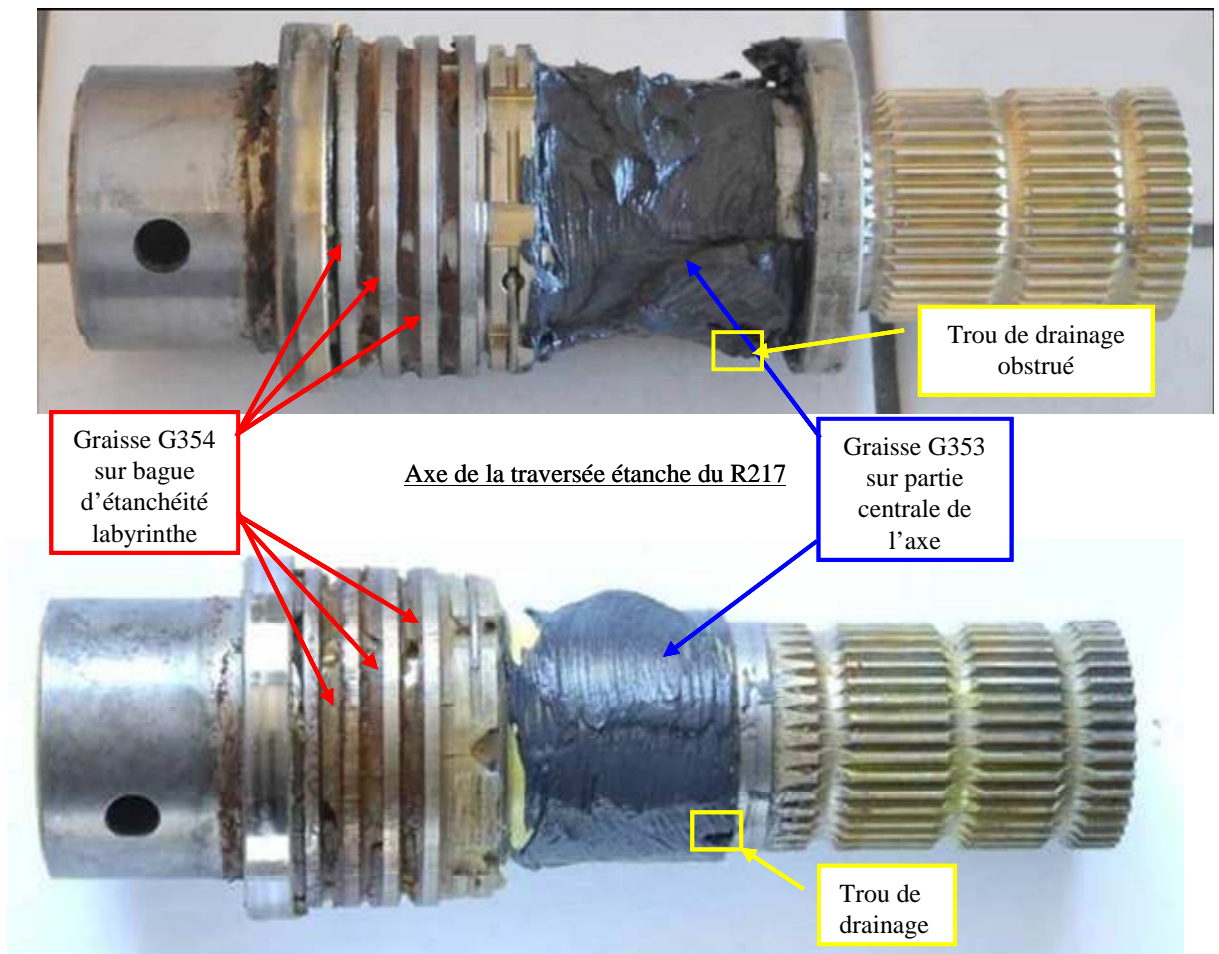
- l'obtention d'un blocage temporaire de l'organe en conditions givrantes ;
- la présence de graisse G354 sur la bague d'étanchéité ;
- l'obstruction partielle des trous de drainage de l'axe par de la graisse G353 en excès.

Axe de la traversée étanche du R51

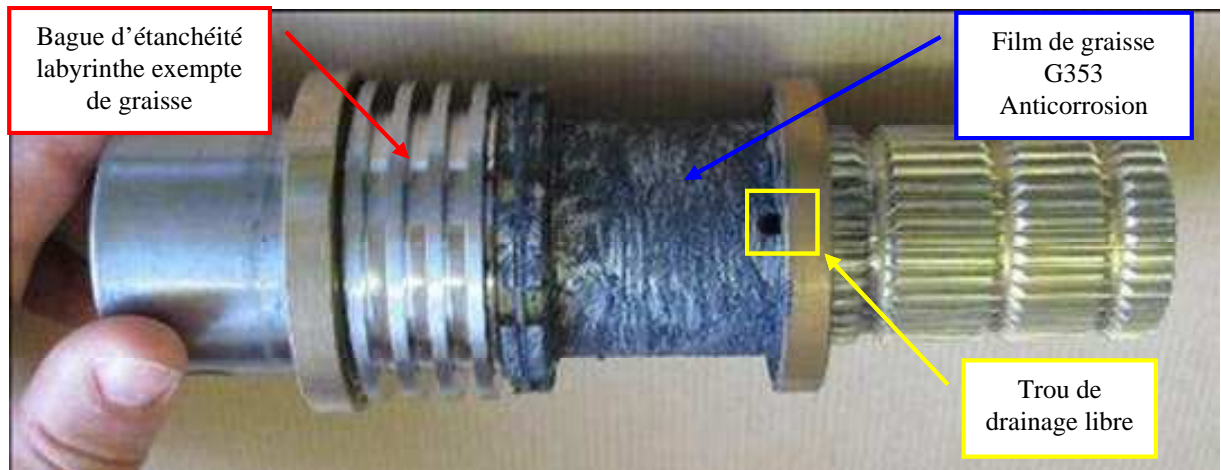
Afin de confirmer l'hypothèse d'une perturbation de l'évacuation d'humidité résidente dans le corps de la traversée étanche, de nouveaux essais en caisson climatique ont été conduits selon le même protocole sur l'organe du R217 reconditionné conformément au plan de graissage de la définition S499 (bague d'étanchéité exempte de graisse et trous de drainage libres).

Les résultats de ces tests attestent de l'absence d'apparition d'un blocage en conditions givrantes ainsi que d'une meilleure ventilation interne de l'organe.

Axe de traversée étanche du R217 reconditionné avant essai selon la définition S499

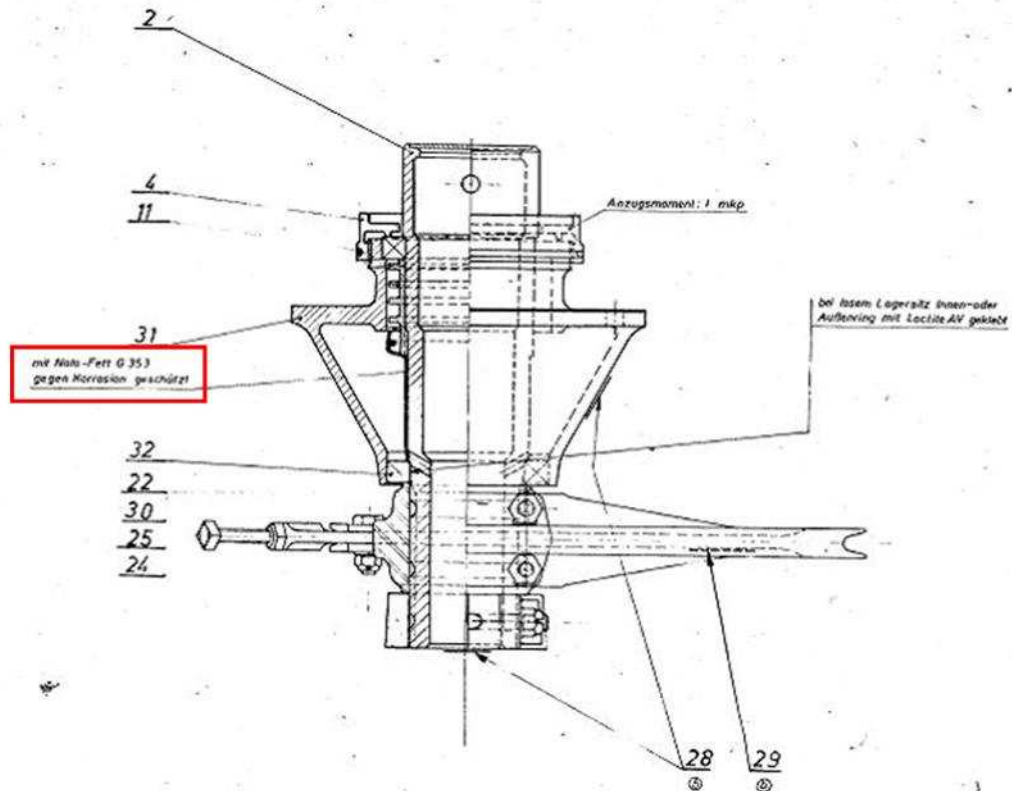
Le plan référence de la liasse avionneur mentionne la zone à traiter avec de la graisse (contre la corrosion) mais de manière peu visible sur une figure en noir et blanc selon un trait légèrement plus épais (voir annexe 4). Ce plan ne comporte pas de mise en garde contre les risques de pollution de drains d'évacuation.

Extrait du plan de référence et indication relative à la partie de la traversée étanche à graisser

L'encadré rouge souligne l'indication en allemand "Mit NATO-Fett G353 gegen Korrosion geschützt" (zone à protéger contre la corrosion avec de la graisse G353). La zone d'application est surlignée d'un trait noir plus épais, sans autre indication.

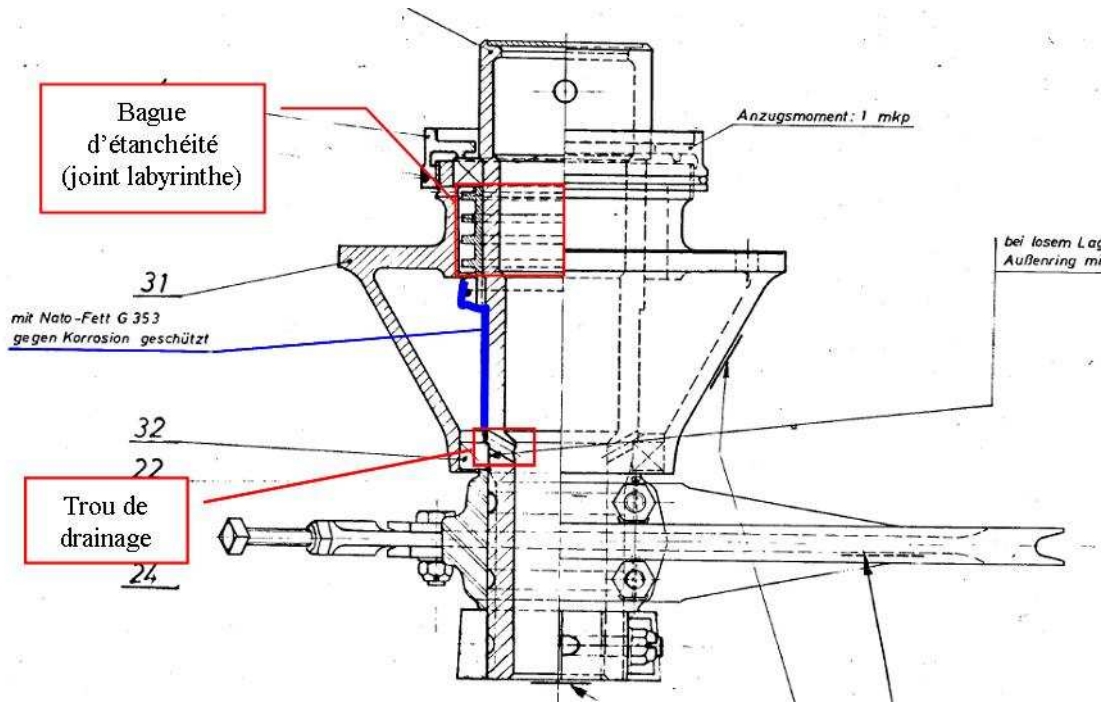
Sur le détail du plan ci-après sont indiquées la zone d'application de la graisse G353, la position des trous de drainage et du joint labyrinthe à laisser libres de graisse.

Aucune recommandation ou précaution particulière relative aux zones qui doivent rester libres de graisse n'est mentionnée.

Détail de la zone d'application de la graisse G353 (en bleu) et des zones à laisser libre de graisse (en rouge)
