RAPPORT D'ENQUÊTE DE SÉCURITÉ

BEAD-air-A-2012-010-I

Date de l'événement	21 juin 2012
Lieu	55 Nm au nord de l'île de la Réunion
Type d'appareil	Hercules C130H30
Immatriculation	F-RAPD (n° 5140)
Organisme	Armée de l'air
Unité	Escadron de transport 02.061 Franche-Comté

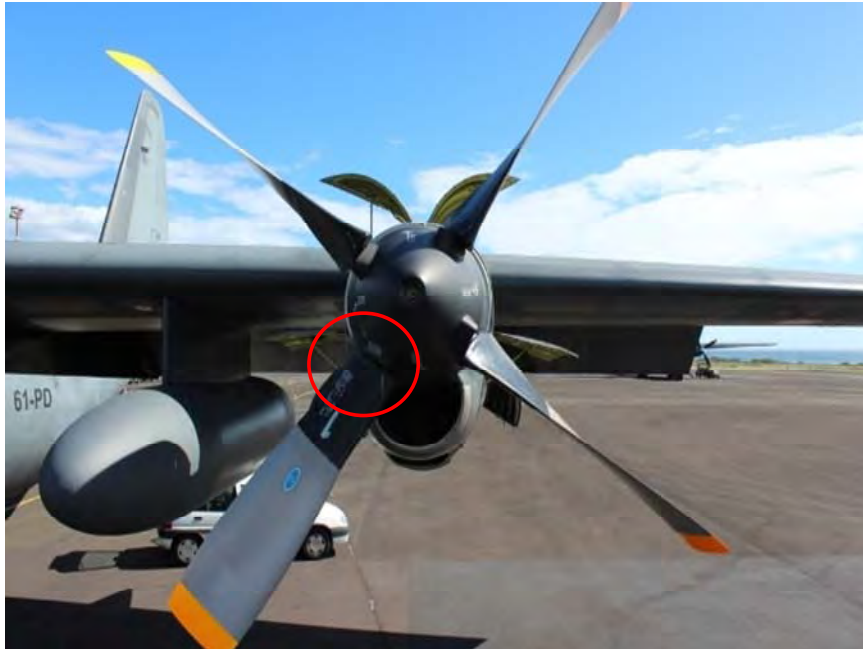
Au retour au sol après les très fortes vibrations une inspection générale de l'aéronef a été entreprise. Elle a permis de constater que la pale 1 du moteur 1 est décalée de 50 degrés vers le petit pas par rapport aux trois autres pales en drapeau au plein grand pas (92,5°).

Vue du décalage de la pale 1 du moteur 1

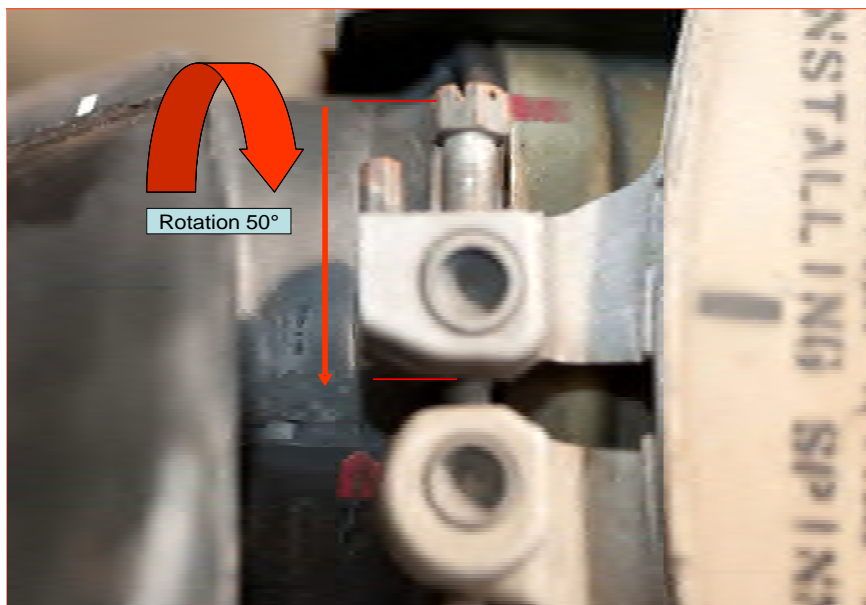
Pied de la pale 1

Ce décalage est visible au niveau des repères du pied de la pale 1. Les supports de capot du moteur 1 présentent un jeu.

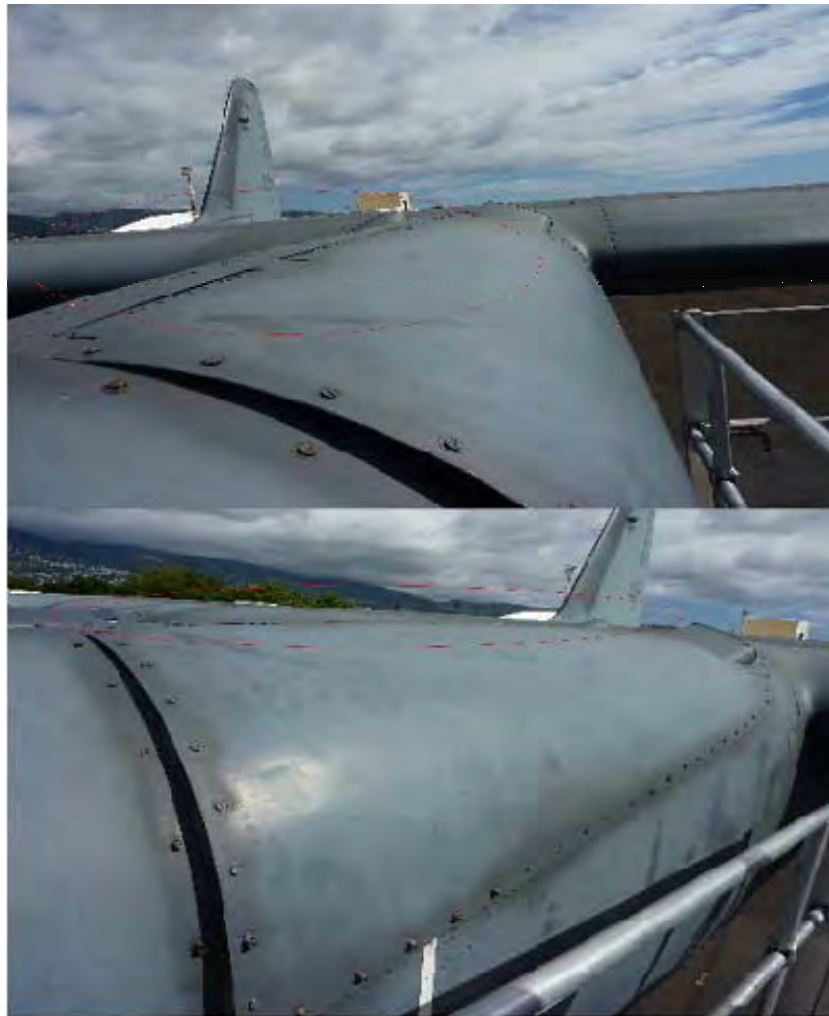
Supports du capot moteur 1

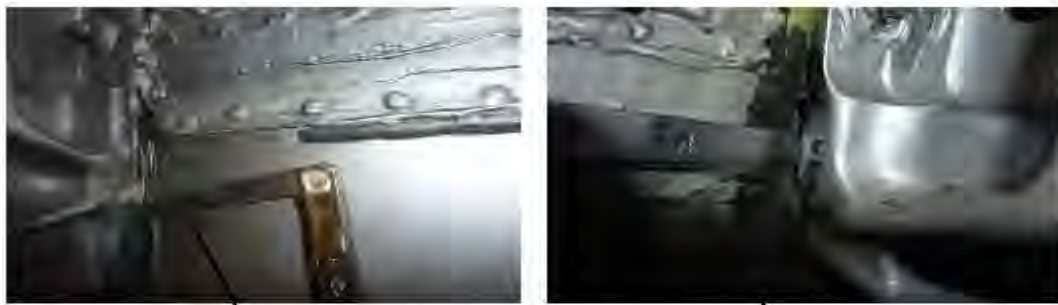
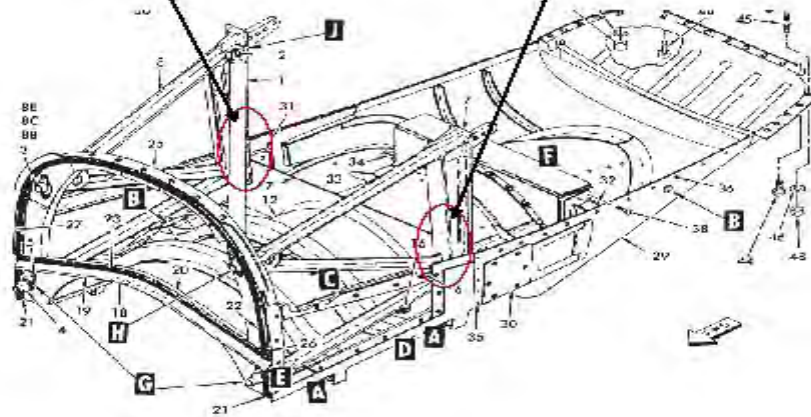
Schéma du bâti moteur

Les montants de fixation du moteur 1 (*truss mount*) ont pris un jeu hors tolérance (1,1 mm à gauche et 0,6 mm à droite).

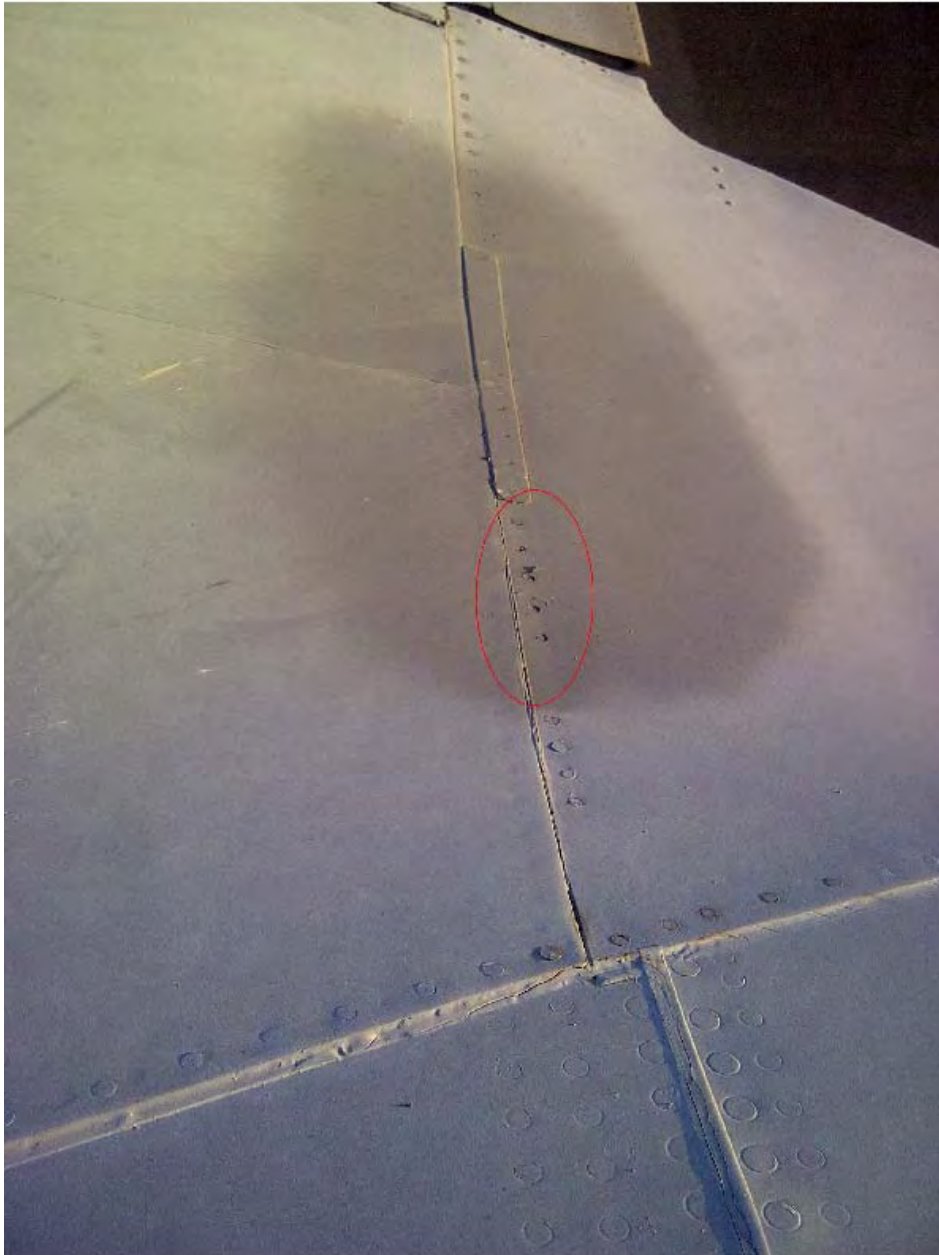
Plusieurs rivets sont flottants ou sont cassés sur l'extrados des ailes et sur le réservoir pendulaire gauche.

Têtes cassées de rivet extrados karman arrière droit

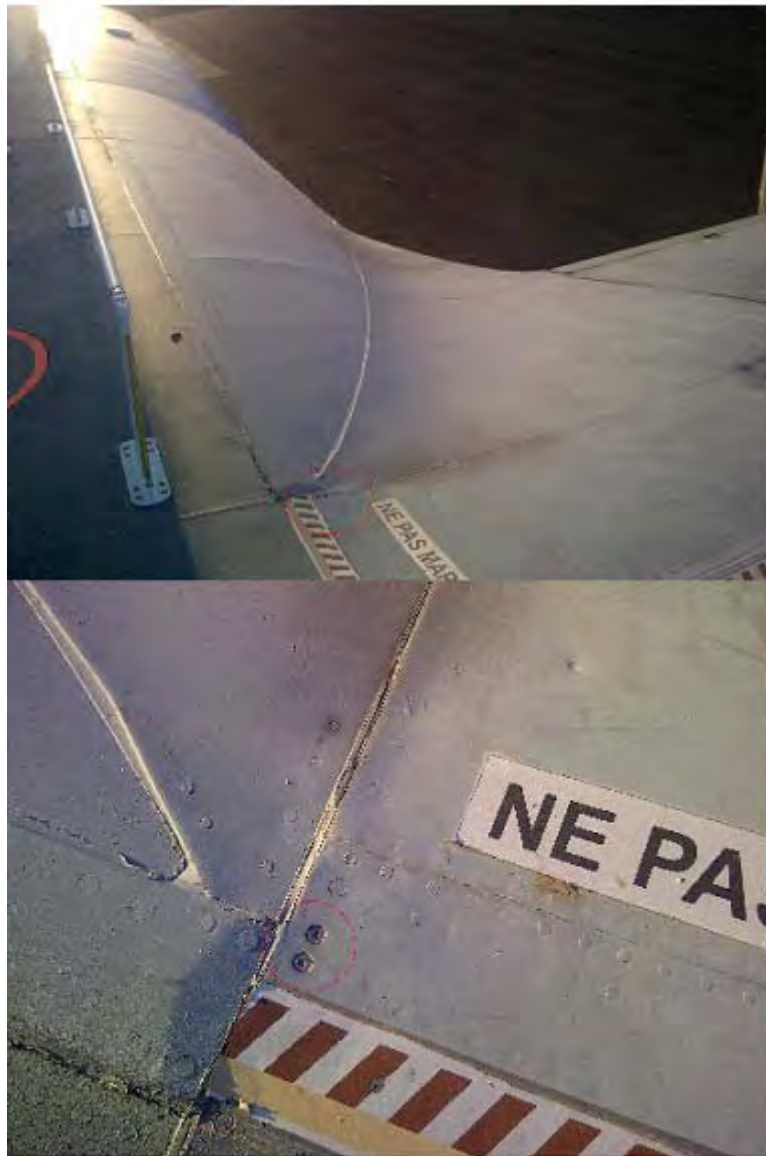
Rivets flottants extradors karman arrière gauche

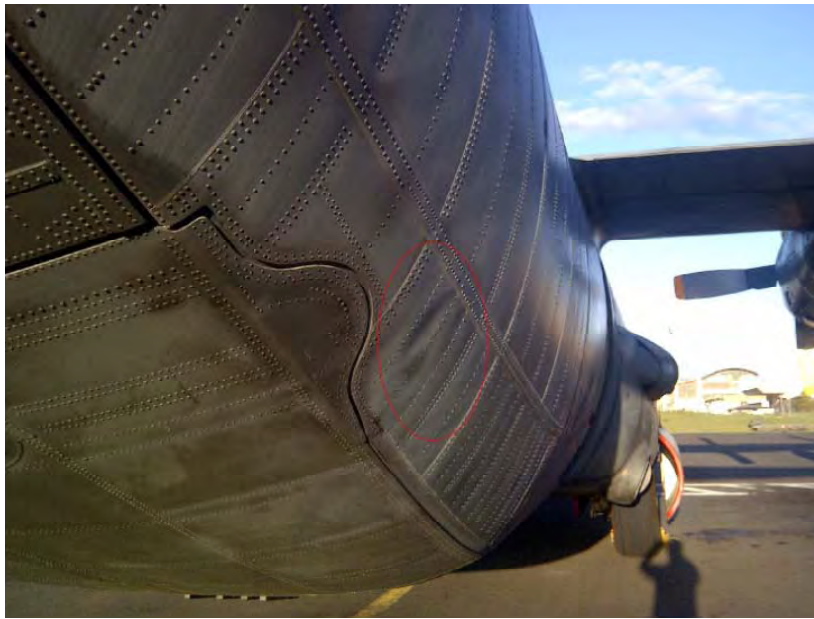
Le fuselage est légèrement déformé du coté droit.

Déformation fuselage

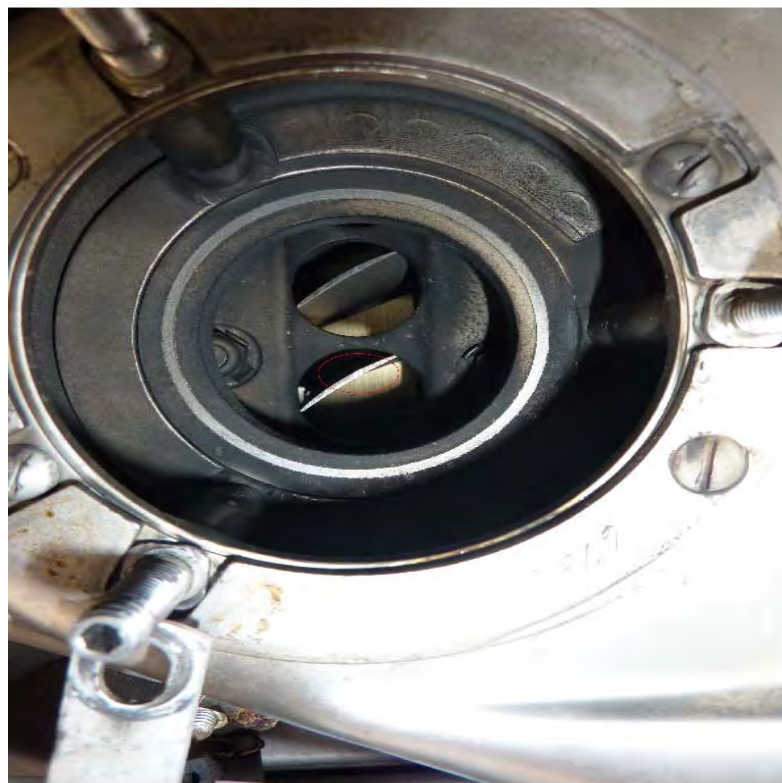
Les aubes du 5^{ème} et du 10^{ème} étage du compresseur du moteur 1 sont marquées à leur extrémité.

Aubes du 5^{ème} étage du compresseur

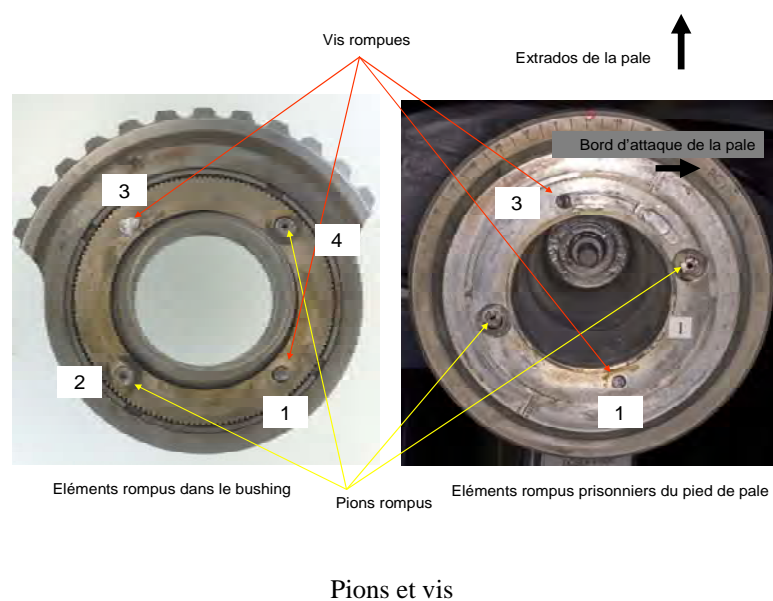
La pale 1 présente un écart angulaire d'environ 50° avec les trois autres pales passées en drapeau. Le dysfonctionnement se situe donc à cet endroit. Cet écart est dû à la désolidarisation de l'ensemble « *bushing + blade gear segment* » de son pied de pale.

Cette désolidarisation a été rendue possible par la rupture des deux vis et des deux pions.

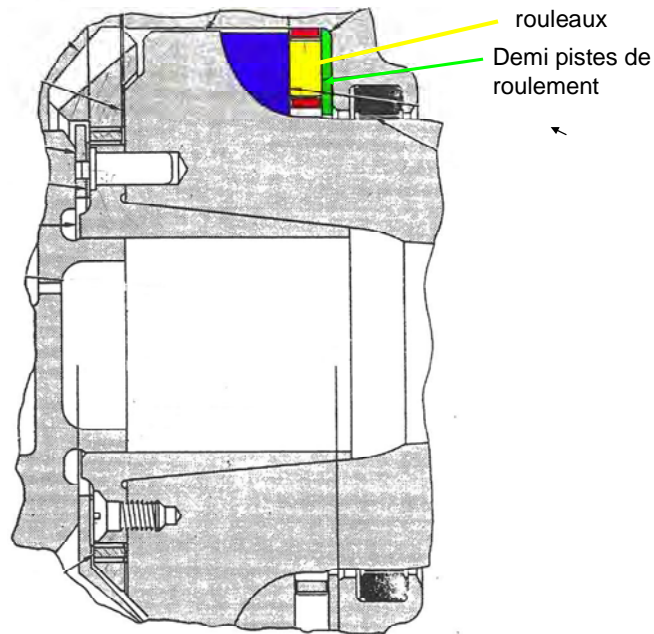
Demi piste à rouleaux dans le pied de pale

Les pistes et rouleaux présentent tous un état de surface aux reliefs prononcés qui témoignent de leur dégradation.

Cette dégradation de l'état de surface des composants des butées à rouleaux est associée à un phénomène d'attaque de corrosion de type « humide », amorcé sous la forme de piqûres. Les rouleaux sont néanmoins mobiles dans leur cage.

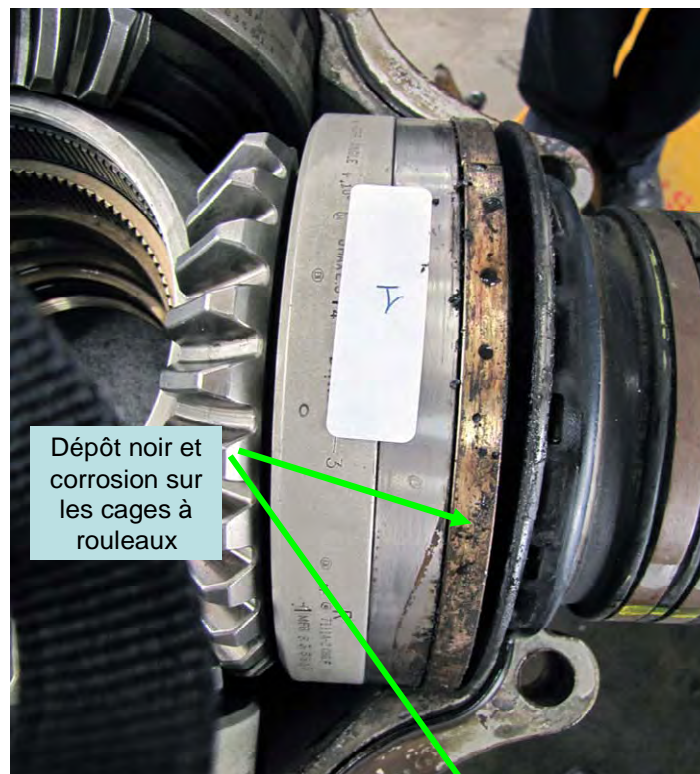
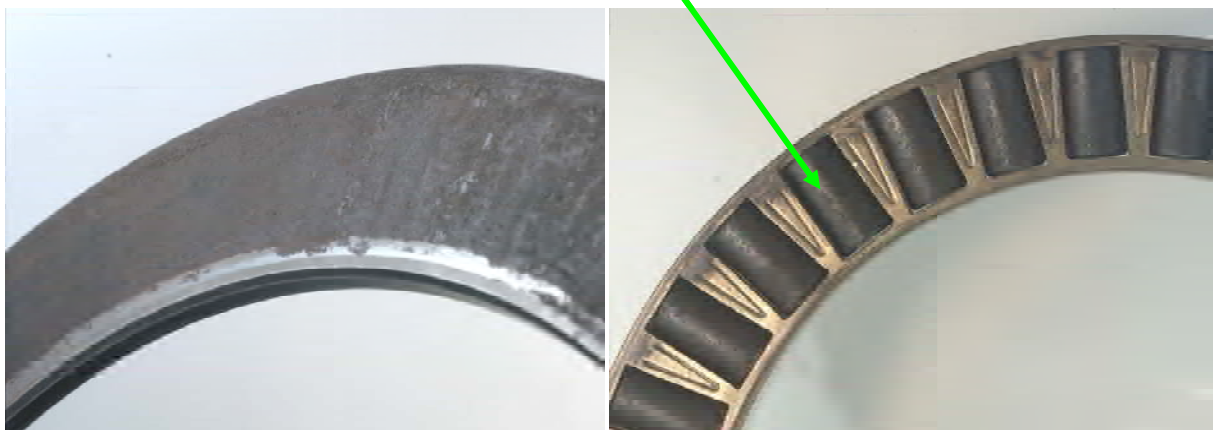
Ses caractéristiques physico-chimiques sont normales. Il est pollué par ce dépôt de couleur noire correspondant à l'amalgame de fluide et de fines particules composées majoritairement de fer provenant essentiellement des butées à rouleaux.

Vues des butées à rouleaux

Ce dépôt métallique ainsi que la corrosion sur les rouleaux et les pistes de roulement ont entraîné des frictions en comblant les jeux et en perturbant la rotation des rouleaux sur les pistes. La rotation des pales durant les phases de changement de pas nécessitait un couple très supérieur à celui nécessaire pour un système intact. Lors du démontage, les techniciens n'ont cependant pas constaté de blocage.

Du fait de la corrosion, les efforts nécessaires pour les changements de pas étaient beaucoup plus importants que sur un système intact. Il est néanmoins peu probable que cette corrosion, certes anormale, présente sur les butées à rouleaux, ait pu provoquer seule la rupture du système.

- à l'armée de l'air de procéder à une analyse du liquide hydraulique des hélices des C130 afin de détecter d'éventuelles traces de corrosion et de prévenir ainsi des détériorations ultérieures ;
- à la DGA de définir un contrôle périodique de la qualité du liquide hydraulique des hélices.

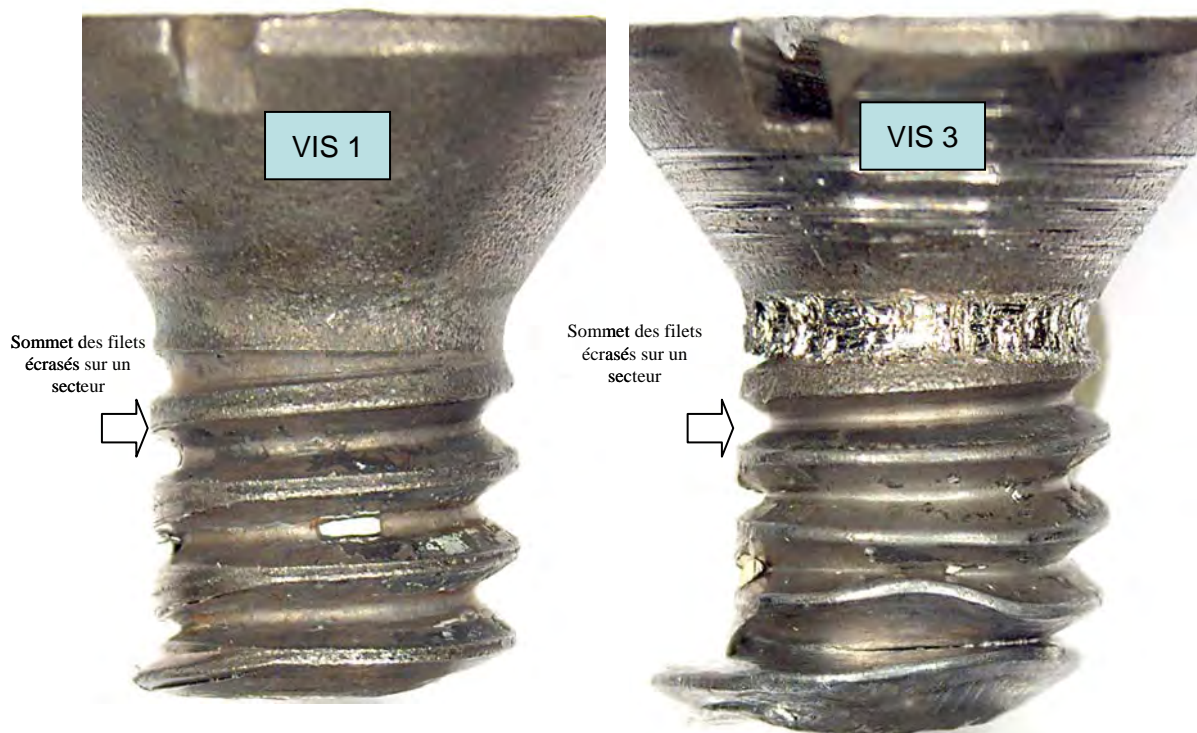
La vis 3 est fissurée en fatigue sur l'intégralité de sa section et la vis 1 est rompue statiquement en cisaillement. Elles montrent toutes les deux des secteurs de filet écrasés significatifs d'une forte sollicitation en cisaillement.

Détail des vis

Les deux vis équipant le pied de la pale 1 ne sont pas rompues dans le même plan.

- La vis repérée 1 présente un plan de rupture correspondant parfaitement au plan de joint entre le pied de pale et le *bushing*.
- La vis repérée 3 présente un plan de rupture situé légèrement en retrait dans le pied de pale. La rupture de cette vis a conduit à l'arrachement visible sur la face du pied de pale.

L'écart entre le plan de rupture et le plan de joint correspond à un pas, soit environ 1,5 mm. Cet écart est également cohérent avec la profondeur de l'arrachement identifié sur la face du pied de pale.

La vis porte des marques de rotation sur la partie conique de la tête ainsi que des marques prononcées de frottements à la base de la tête.

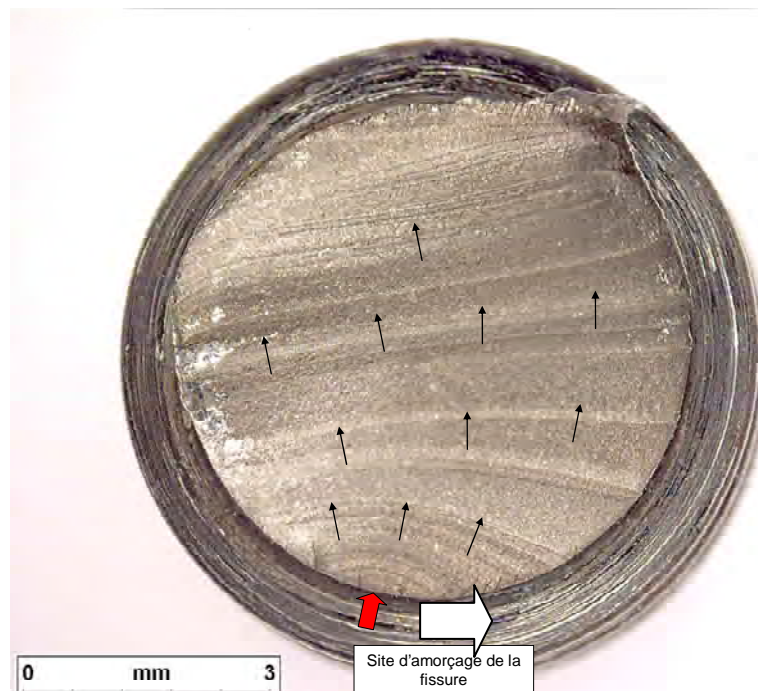
Le faciès de la vis fissurée en fatigue présente des marquages traduisant l'avancée du front de fissuration à chaque cycle. La nature de ces cycles ne peut pas être définie. Il n'a pas été possible de dater la progression de la fissure en fatigue.

Cassure de la vis caractéristique d'une rupture en fatigue

Aucun endommagement, ni singularité, n'a été identifié au droit du site d'amorçage de la fissure en fatigue identifiée sur la vis 3. Elle n'était donc pas fragilisée ou corrodée avant l'apparition de la fissure en fatigue.

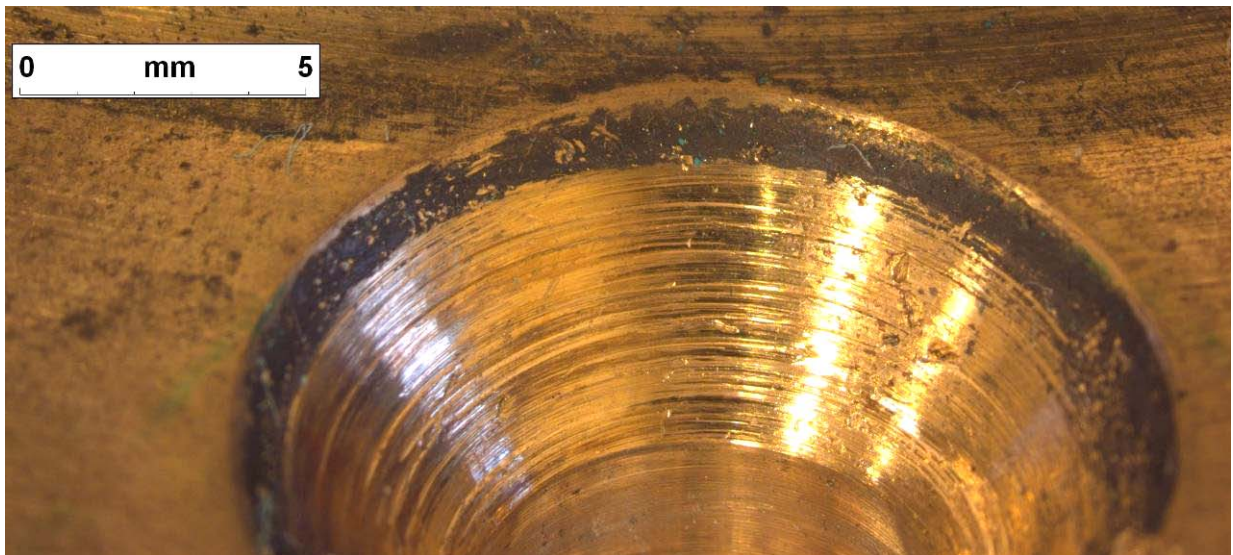
Les caractéristiques géométriques qui ont pu être relevées sur les deux vis rompues correspondent à celles spécifiées dans la documentation à l'exception du diamètre de la tête qui est légèrement inférieure à celui défini. Cela n'a pas d'incidence sur la longueur filetée. Cette anomalie ne semble toutefois pas avoir de conséquence directe sur l'effort admissible par ces vis en cisaillement ou leur tenue à l'arrachement dans le pied de pale.

Alésage du *bushing* de la pale 1 recevant la vis repérée 3

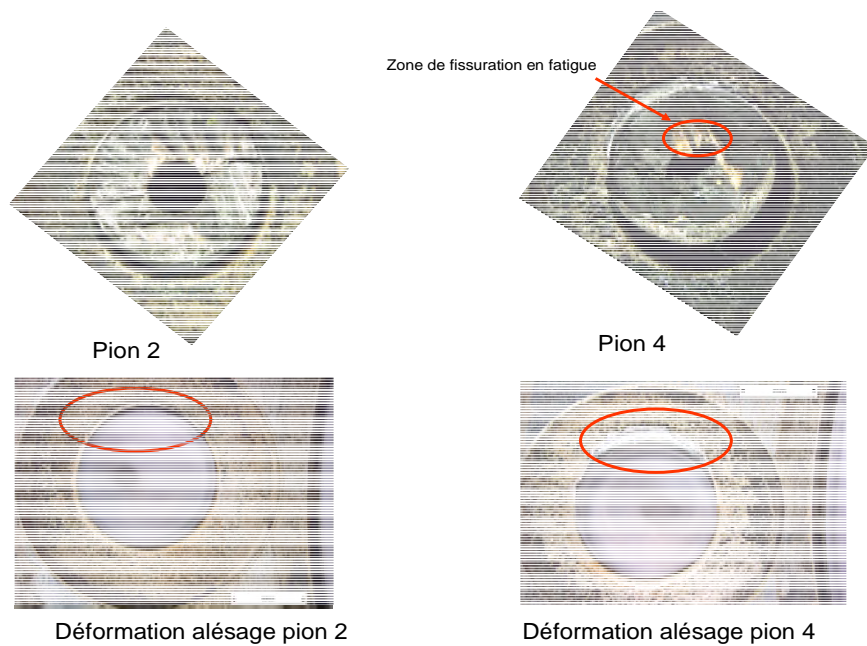
Le pion 4 présente une fissure de fatigue propagée sur environ 9 % de sa section, à partir du bord de l'alésage intérieur. Le faciès identifié dans cette zone est caractéristique d'un phénomène de fissuration rapide.

Le pion 1 présente également des indices d'un amorçage de fissure, à partir du bord de l'alésage intérieur, mais sans propagation significative.

Détail de la partie des pions dans l'alésage du pied de pale

Les alésages des pieds de pale recevant les pions sont rayés longitudinalement. La rotation éventuelle des pions n'a pas pu être mise en évidence.

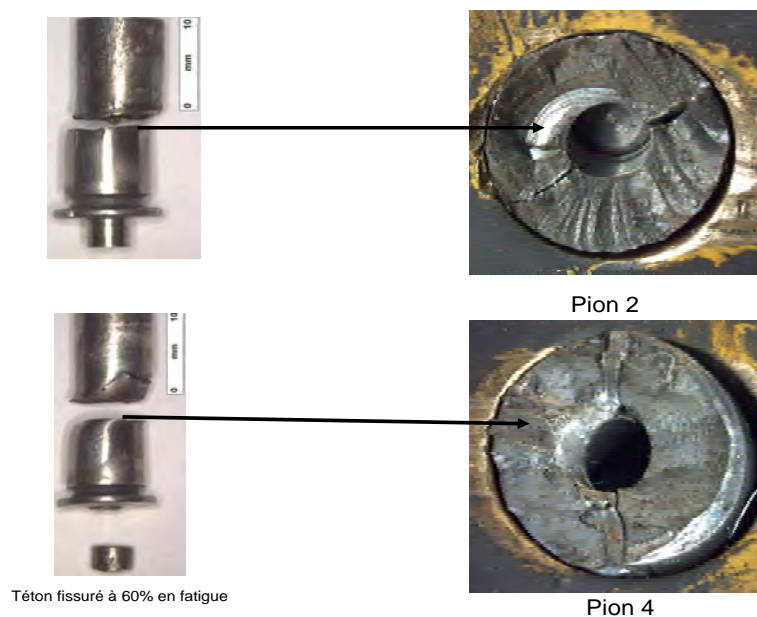
Les deux pions ont un diamètre de 9,533 mm. Ils sont les plus fins des 6 tailles proposées par le constructeur pour le montage de la pièce.

Détail de la partie des pions des pions dans le bushing

Le téton du pion 4, utilisé pour la fixation du *beta segment gear*, s'est fissuré en fatigue sur près de 60 % de sa section.

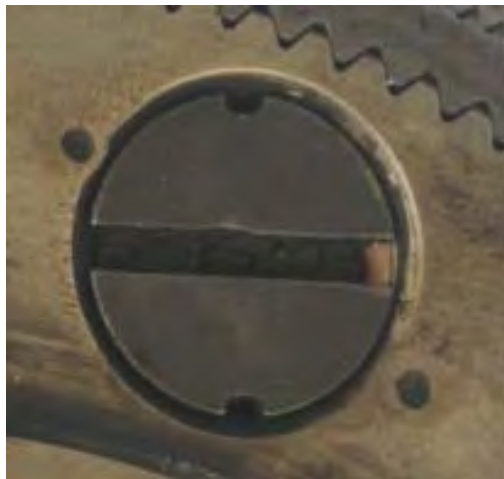
2.4.4. Freinage de la vis 3

Seule la vis 3 présente des marques de pointeau laissées lors de son freinage. La photographie ci-dessous montre que ce freinage a été inefficace. Il existe une autre possibilité de freinage par colle, mais aucune trace de colle n'a été retrouvée sur les vis.

La vis 3 a cédé en fatigue à la suite de sollicitations répétées en cisaillement. La vis 1 a cédé brusquement en statique sur une sollicitation mécanique anormalement élevée. Les deux vis sont mal ou pas freinées. Il est probable que la vis 3 présentant de nombreuses marques sur sa partie conique se soit desserrée.
