BEAD-air

RAPPORT D'ENQUÊTE

BEAD-air-A-2012-017-I

Date de l'événement	14 septembre 2012
Lieu	Cuers Pierrefeu
Type d'appareil	WG13 LYNX MK4
Immatriculation	F-XHAU n° P807
Organisme	Armée de l'air/SIAé
Unité	AIA Cuers Pierrefeu

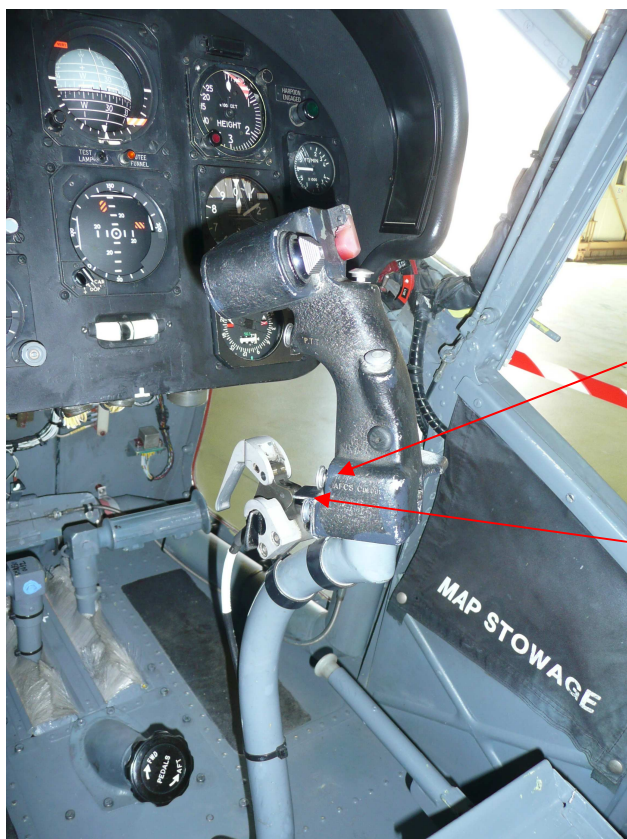
Photo n° 1 : bouton poussoir CAC CUTOUT

Durant les précédentes opérations de contrôle, le pilote signale une panne intermittente du bouton CAC CUTOOUT² (situé sur le manche cyclique pilote cf. photo n° 1), qui ne coupe pas toujours la voie collective « COLL 1 » du pilote automatique. Après plusieurs échanges infructueux, la panne est finalement diagnostiquée au niveau de la servocommande collective. Le mercredi 12 septembre 2012 et le jeudi 13 septembre 2012 au matin, un échange standard est effectué. Il s'accompagne de la dépose/pose des alternateurs pour des motifs d'accessibilité (cf. photo n° 2).

Bouton
poussoir CAC
CUTOUT

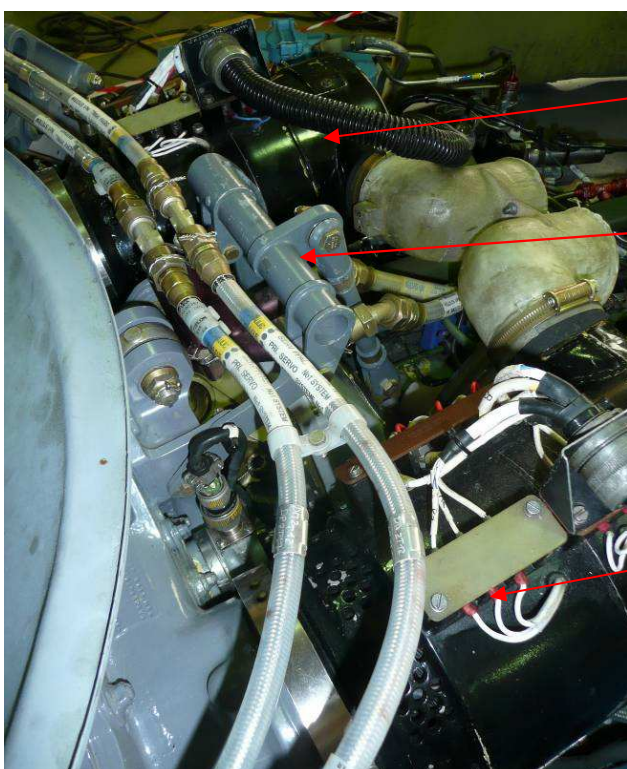
Photo n° 2 : servocommande collectif

Servocommande
collectif

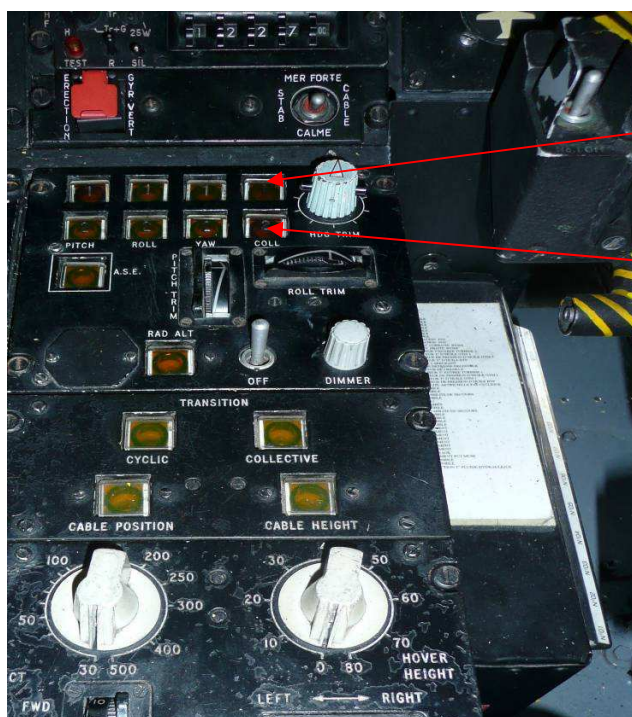
Photo n° 3 : boîtier de commande PA

Bouton COLL1 du boîtier de commande PA

Bouton COLL2 du boîtier de commande PA

⁴ « L'engagement et le débrayage du CAC (chaîne de pas général) s'effectuent par la sollicitation sur les boutons COLL1 et 2 du boîtier de commande PA ». Réf : UCF AN 110 AL 108 1.6 page 13 – janvier 1991.

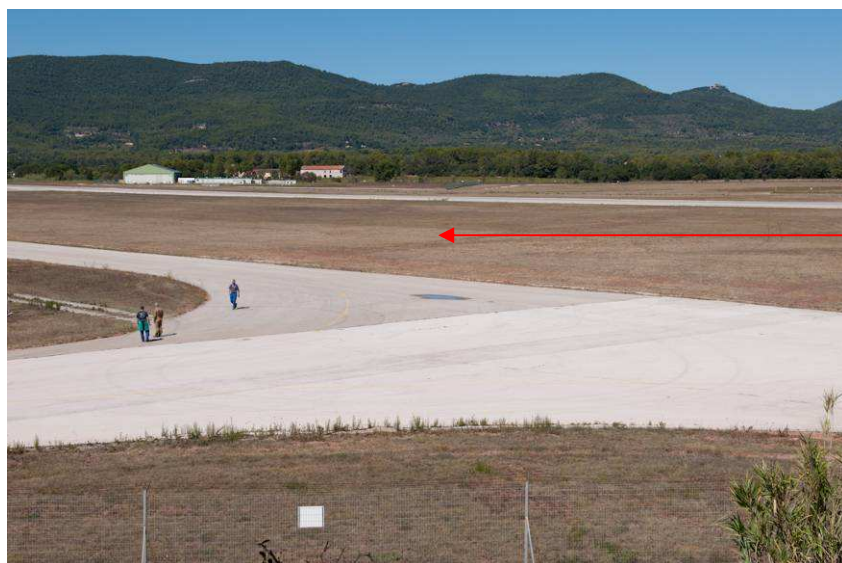
Photo n° 4

1.10.1. Examen de la zone (Cf. photo n° 4)

Zone du stationnaire
à 40 feet

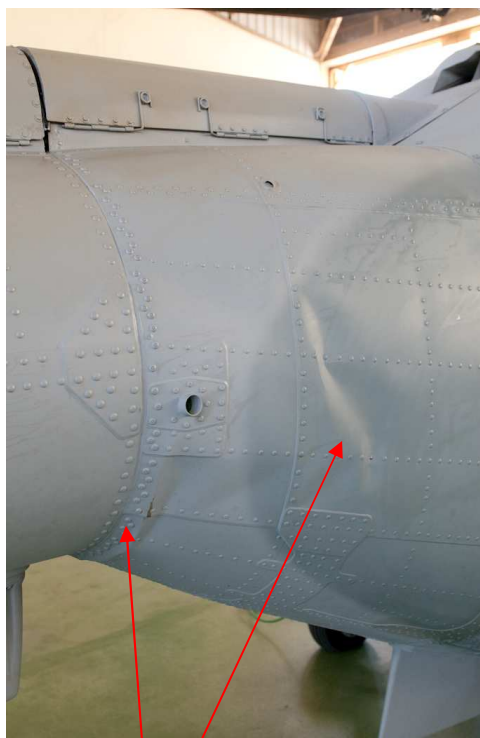
Photo n° 5

Présence de déformations structurales importantes au niveau de la jonction structure centrale poutre de queue (pliures) ainsi que la déformation des attaches de trains (cordon d'étanchéité craquelé et présence de criques) – (Cf. photos n° 5 à 7).

Déformations
et pliures

Il est possible de conclure que la poutre de queue a été sollicitée en longitudinal lors de cet atterrissage forcé, ce qui paraît tout à fait cohérent avec l'évènement observé. Le plan fixe a de plus été sollicité en latéral, sans doute à cause de l'absorption du couple du moyeu rotor arrière (MRA), ce qui paraît également cohérent avec la plissure observée au côté droit du cadre C3353A.

Compte tenu de ces déformations la reconstruction nécessite l'intervention de l'industriel Westland, pour définir les conditions d'une éventuelle remise en état.

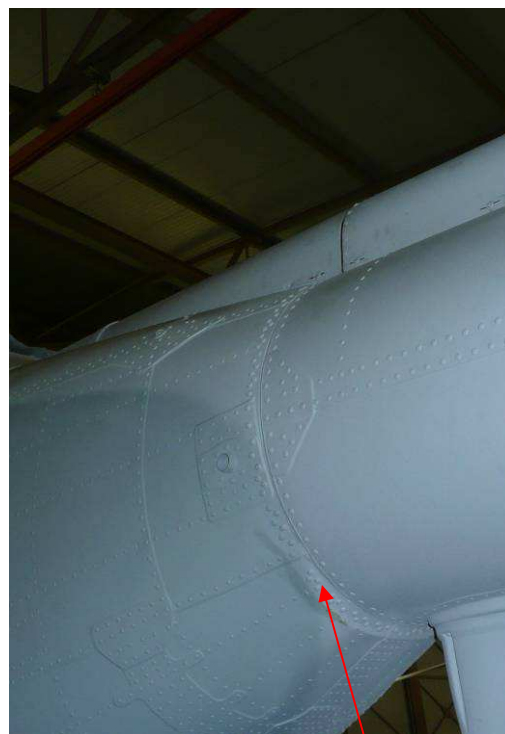
Photo n° 6

Déformations
et pliures

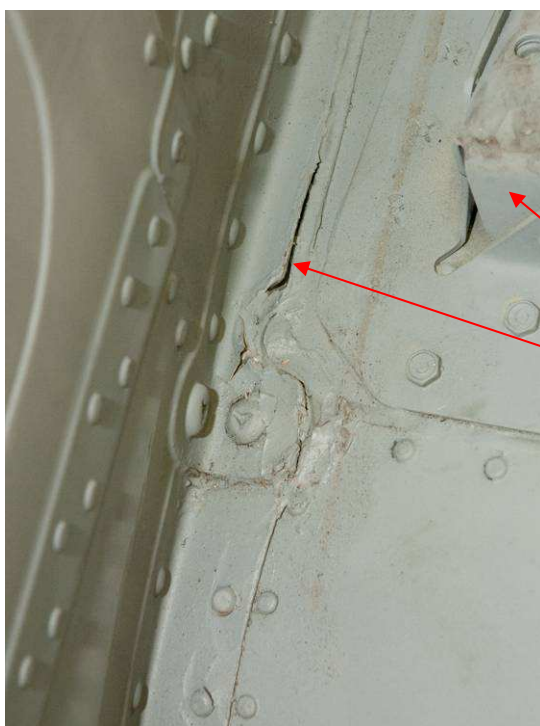
Photo n° 7

Cordon craquelé et
présence de criques

L'écart HT du train gauche alors que le train droit ne semble pas avoir été touché traduit sans doute le fait que l'appareil s'est posé au sol côté gauche en premier ce qui est normal sur ce type d'hélicoptère.
