# BEAD-air

## D'ENQUÊTE DE SÉCURITÉ

### BEAD-air-A-2012-019-A

**Type d'appareil** AS 555 FENNEC N° 5368

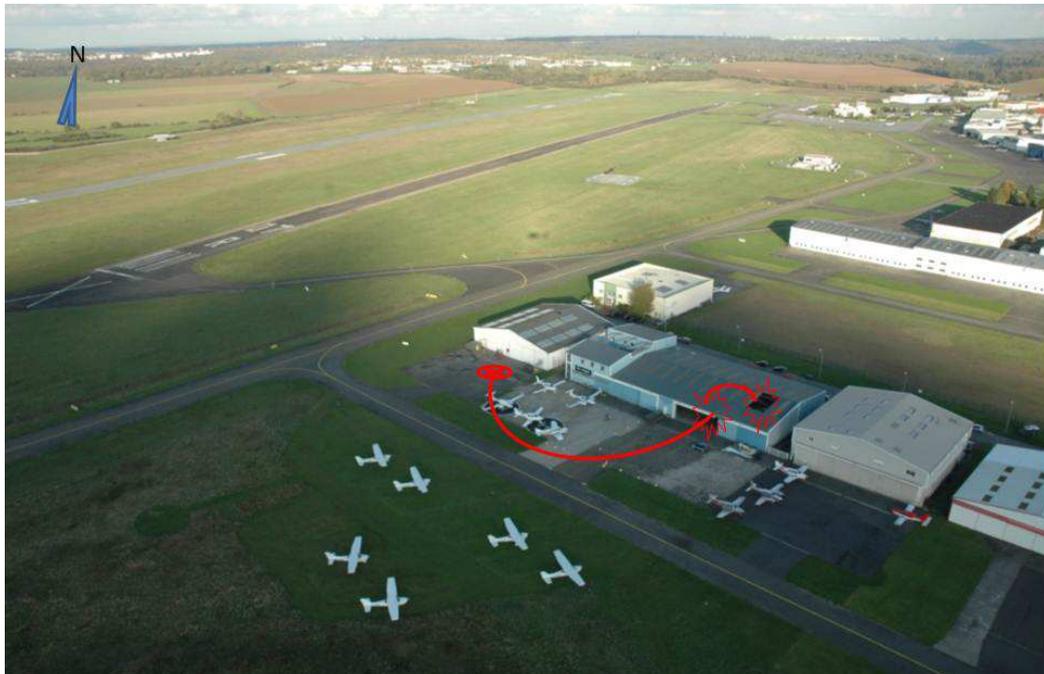
Trajectoire de l'hélicoptère

devant le fort risque de collision et tente d'éviter ces obstacles en affichant du pas collectif pour passer par-dessus. L'hélicoptère effectue un virage de 180° par la gauche avec une inclinaison à gauche sur l'axe de roulis.

Privé de l'efficacité du cyclique, le pilote tente de reprendre le contrôle en agissant sur la puissance et les palonniers. L'hélicoptère se rapprochant du hangar voisin, le pilote essaye de passer au-dessus pour se poser dans le champ situé derrière le bâtiment en maintenant la puissance. L'appareil heurte la structure supérieure du hangar au niveau du patin gauche.

L'hélicoptère passe à travers le toit et tombe sur le sol sur le côté droit, entre deux avions en stationnement.

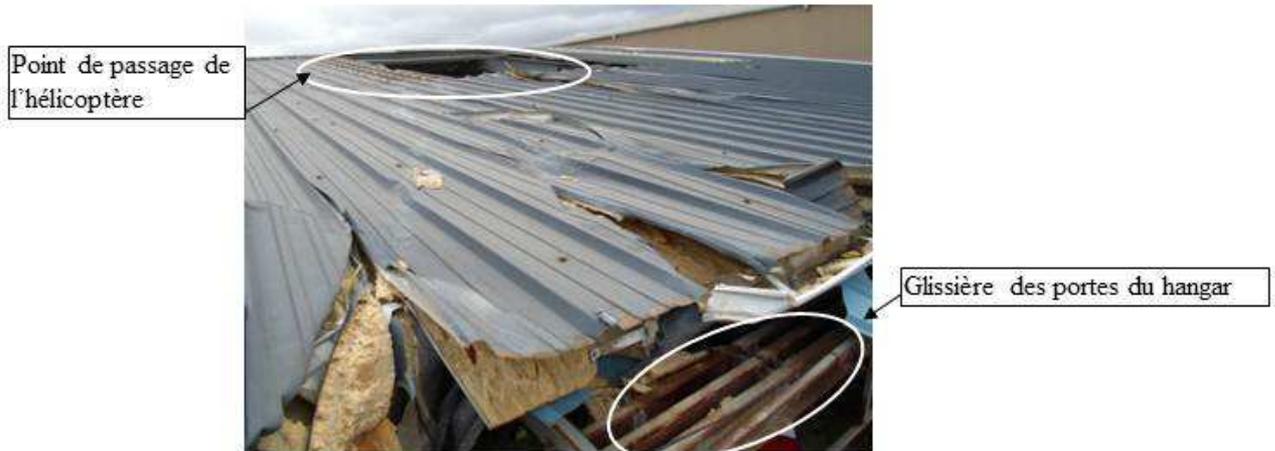
Vue du toit du hangar et détail de la glissière des portes

Le bardage du toit est déchiré et troué.

### 1.12.2. La glissière des portes du hangar a subi un enfoncement au niveau de la rive du toit.

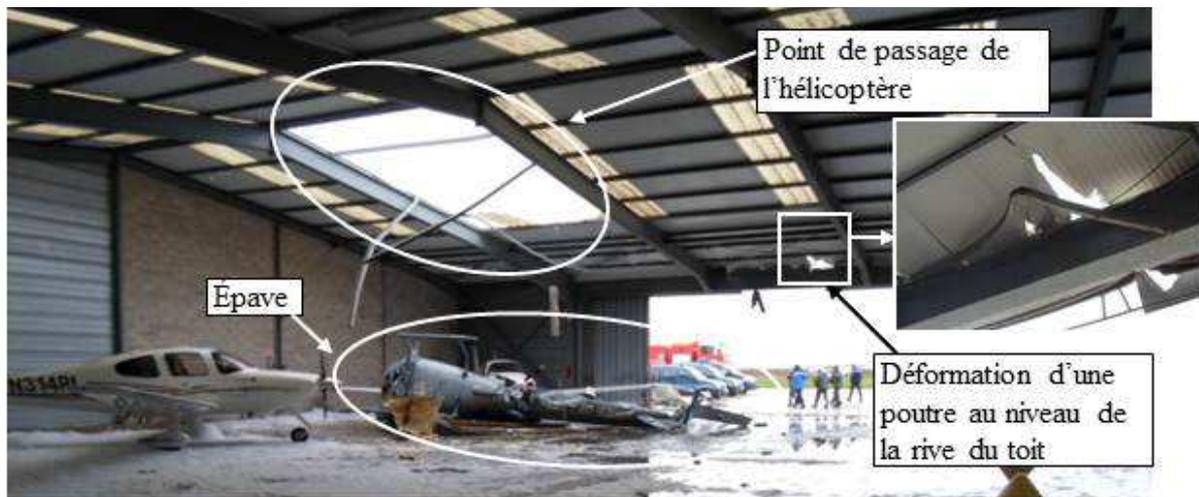
Vue intérieure du hangar

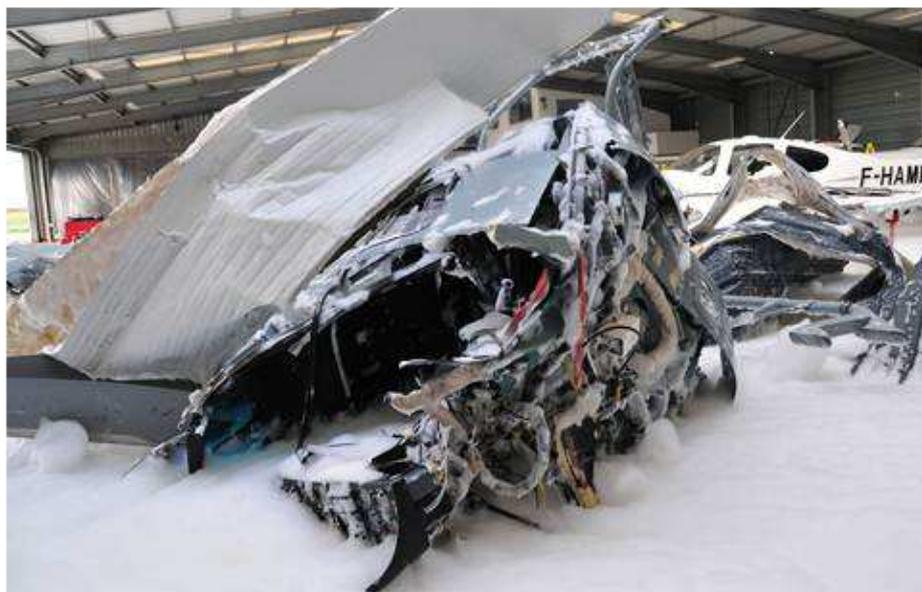
- la verrière est détruite ;
- le plancher est plié au niveau de la paroi arrière séparant l'habitacle et la partie cargo ;
- le patin gauche est rompu avant l'arceau avant ;
- la poutre de queue est désolidarisée ;
- les pales du rotor arrière sont endommagées ;
- les pales du rotor principal sont dispersées ;
- les barres de suspension BTP (boîte transmission principale) sont rompues ;
- le tableau de bord est désolidarisé du plancher.

Vue de la partie avant de l'hélicoptère couché sur le côté droit

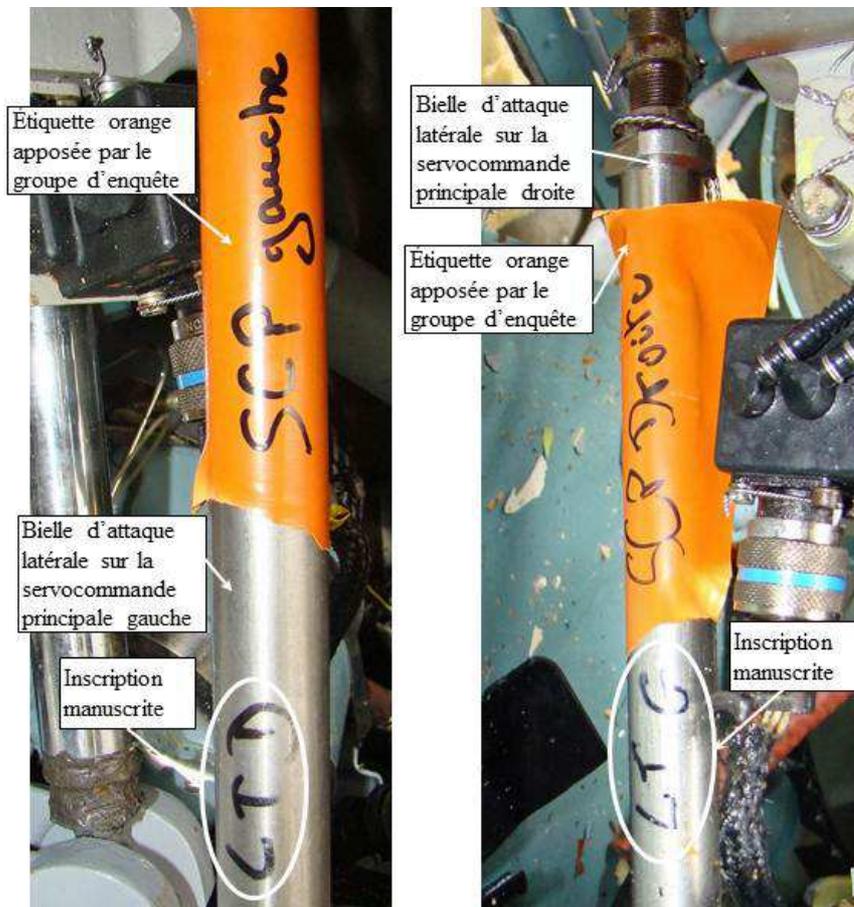
Les bielles d'attaques portant des inscriptions manuscrites « LTG » et « LTD » sont respectivement positionnées à droite et à gauche.

Indications manuscrites sur les bielles d'attaques des servocommandes et leurs positions relevées par le groupe d'enquête (étiquette orange apposée par le groupe d'enquête)

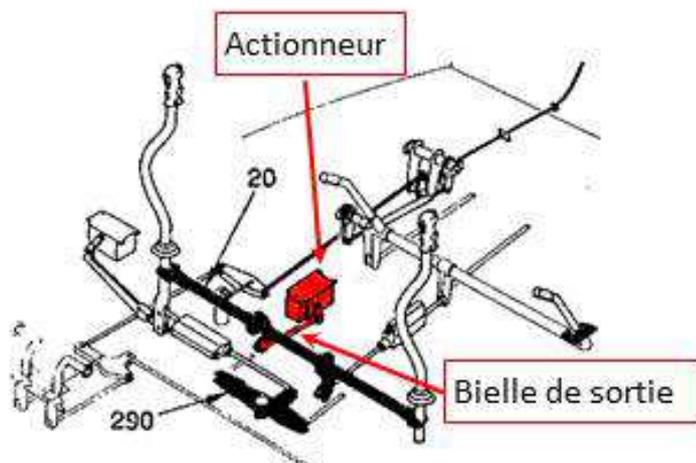
Ensemble boîtier de vérin de trim de tangage

La bielle de sortie a une longueur de 242 mm (longueur mesurée entre les axes de chaque embout rotulé) alors que la longueur, spécifiée dans la CT 22.10.03.402 du manuel d'entretien, est de  $307 \pm 0,5$  mm.

**La longueur de la bielle de sortie est inférieure à la dimension préconisée par la carte de travail.**

La bielle est plus courte de 65 mm par rapport à la valeur spécifiée par la CT de maintenance. Ce défaut de réglage est cohérent avec un décalage du neutre du cyclique vers l'avant. Il peut expliquer la perception par le pilote d'un décalage du neutre dans le secteur des « 1 heures ». Le pilote a autorité sur le trim de tangage dont le débattement représente 10% du débattement total du cyclique. Aussi, en cas de défaillance du mécanisme du trim de tangage, il peut forcer la commande et avoir l'autorité sur les commandes de vols en brisant un arbre fusible. Ce dernier a été retrouvé intègre lors des expertises.

**Le réglage inapproprié de la bielle du trim de tangage ne peut pas être la cause de l'événement mais peut expliquer le décalage du neutre rapporté par le pilote.**

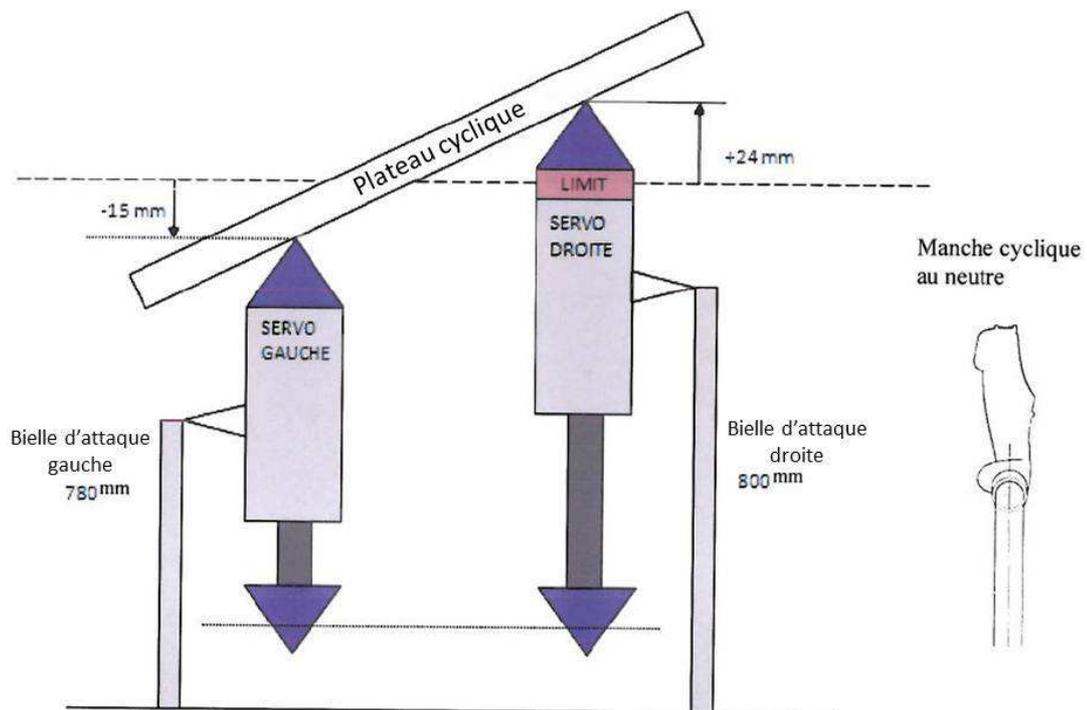
Configuration constatée sur le fenec n° 5368 lorsque le manche cyclique est au neutre

Dans cette configuration, le disque rotor est fortement incliné à gauche alors que le cyclique est au neutre. Les études menées par Airbus helicopters et par DGA EP montrent que le débattement du cyclique est total de gauche à droite et de droite à gauche.

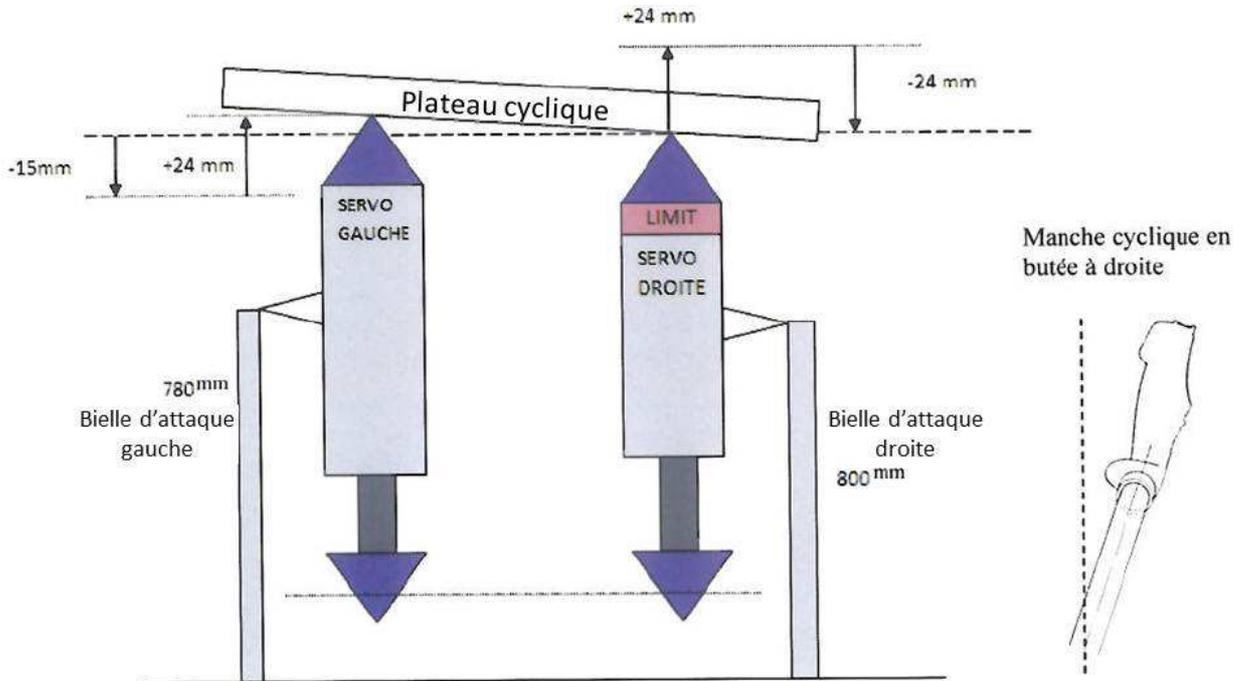
Configuration constatée sur le Fennec n° 5368 lorsque le manche cyclique est en butée à droite

**Compte tenu des longueurs de bielles d'attaque relevées sur le Fennec accidenté, l'inclinaison du plateau cyclique est limitée à droite et rend l'action du cyclique en secteur droit presque inefficace.**

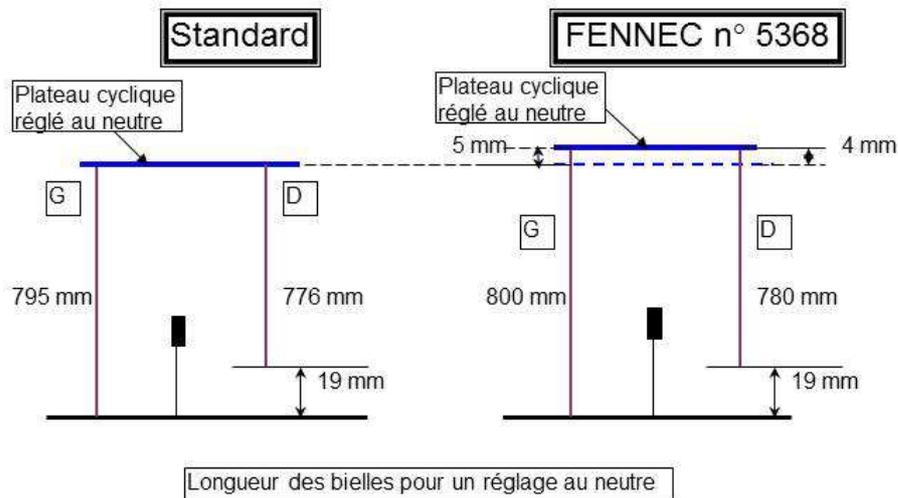
En remplaçant la bielle repérée « LTG » à gauche et la bielle notée « LTD » à droite, l'assiette du plateau cyclique devient quasi horizontale dans un plan situé 4 mm au-dessus de la position standard.

Schéma de principe avec la position des bielles d'attaque selon les indications manuscrites

**L'identification manuscrite constatée sur les bielles d'attaque correspond à leur nomenclature. Lors de l'accident, elles sont inversées.**

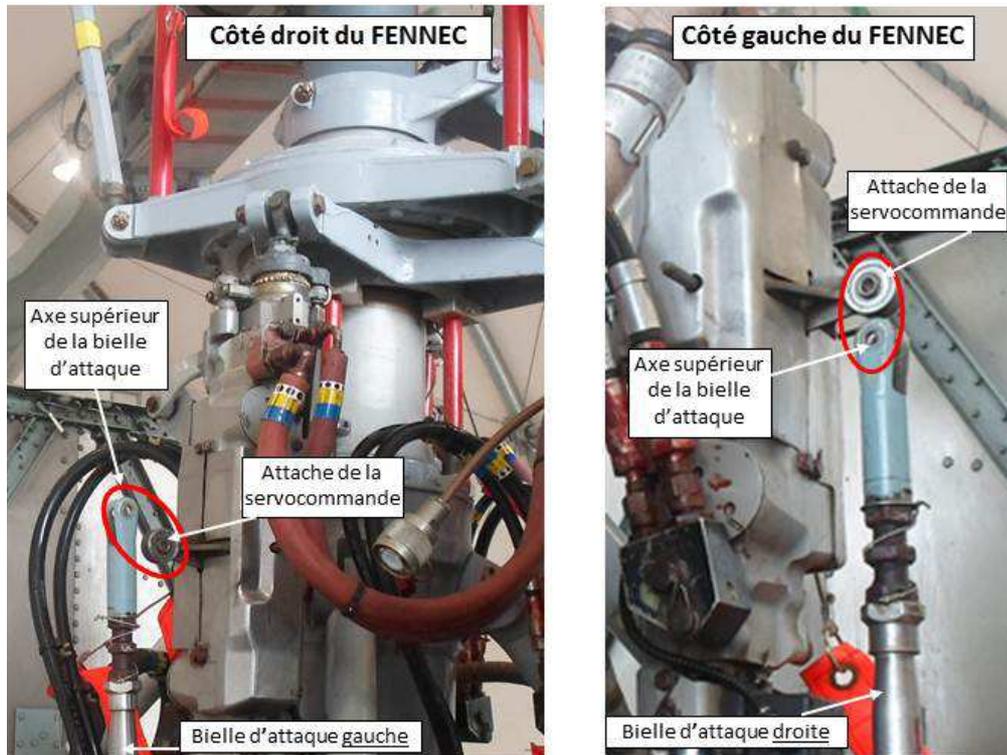
Il est impossible de connecter les axes supérieurs sur les attaches des servocommandes : les bielles d'attaques sont de longueurs différentes ( $\Delta \approx 2$  cm).

Essai de connexion des bielles d'attaque sur les attaches des servocommandes

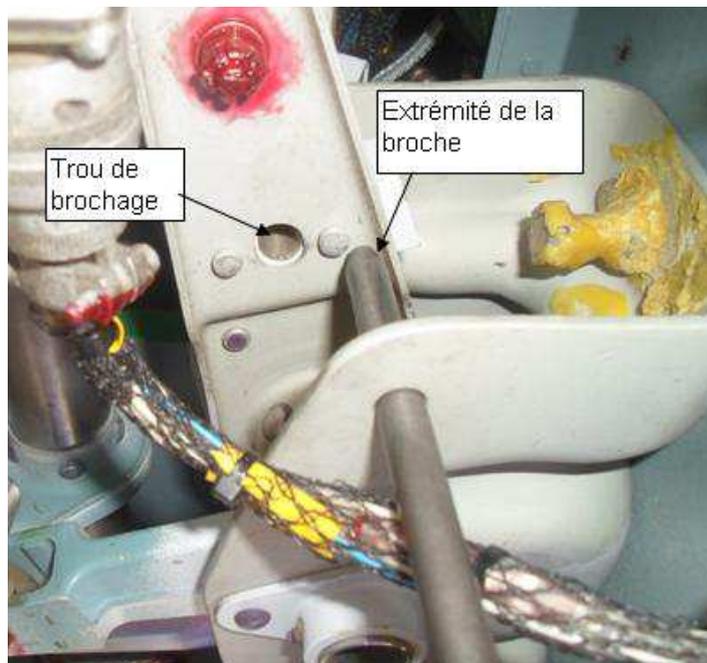
Si l'on veut réaliser la connexion des bielles d'attaque sur les axes supérieurs, il est nécessaire de retirer 2 broches au niveau des renvois de commande sous le plancher de l'appareil. Le plateau cyclique est alors horizontal mais le cyclique est en butée à droite. Le brochage des renvois de commande conforme à la CT devient impossible.

Essai de brochage au niveau du renvoi de commande sur l'axe de roulis

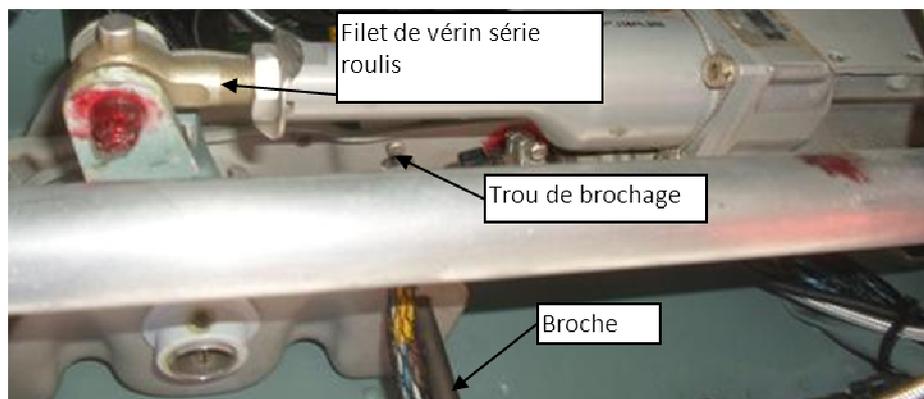
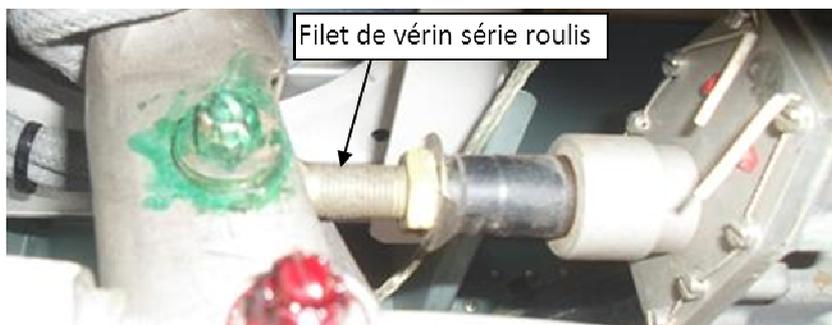
Pour effectuer le brochage des renvois de commande lorsque les bielles d'attaque sont inversées, il est nécessaire de réduire la longueur des bielles du vérin série de roulis.

Il n'a pas été constaté de marque de réglage ou de dépôt de matière sur les filets du vérin série roulis. La longueur des bielles du vérin série de roulis n'a donc pas été modifiée. Les bielles d'attaque n'étaient pas inversées lors des vols de contrôle précédents.
