# BEAD-air

## RAPPORT D'ENQUÊTE DE SÉCURITÉ

### BEAD-air-A-2012-020-A

<b>Date de l'événement</b>	<b>5 novembre 2012</b>
<b>Lieu</b>	<b>Gabon - Mangrove de la pointe Denis</b>
<b>Type d'appareil</b>	<b>Fennec AS 555</b>
<b>Immatriculation</b>	<b>F-RAVS - n°5452</b>
<b>Organisme</b>	<b>Armée de l'air</b>
<b>Unité</b>	<b>Forces françaises au Gabon (FFG)/DETAIR Libreville</b>

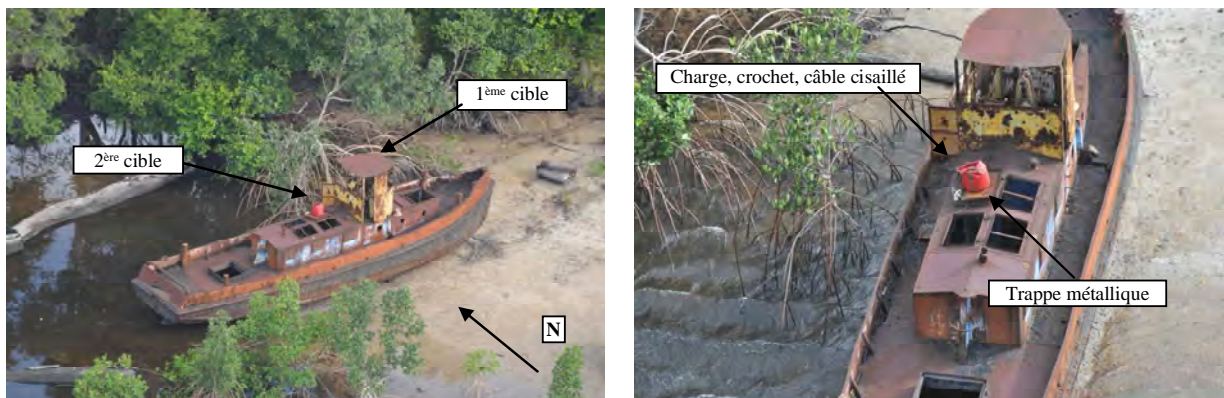
Navire échoué et cibles de treuillage

Le site de treuillage est un navire échoué se situant dans la mangrove de la pointe Ogolo. D'une longueur de 20 à 25 m, il est orienté sur un cap 115°. Une haie d'arbres d'une hauteur de 80 à 90 ft est située dans le secteur nord pour une dizaine de mètres. Elle ne comporte aucune trace d'impact.

Deux objectifs de treuillage ont été choisis par l'opérateur treuilliste. Le premier est le toit de la cabine du navire à 4 m de hauteur et ayant une surface de 4 m<sup>2</sup> environ. Le deuxième objectif est la trappe métallique de fermeture de l'écouille tribord en position ouverte située à l'arrière de la cabine en contrebas d'une surface de 1 m<sup>2</sup> environ.

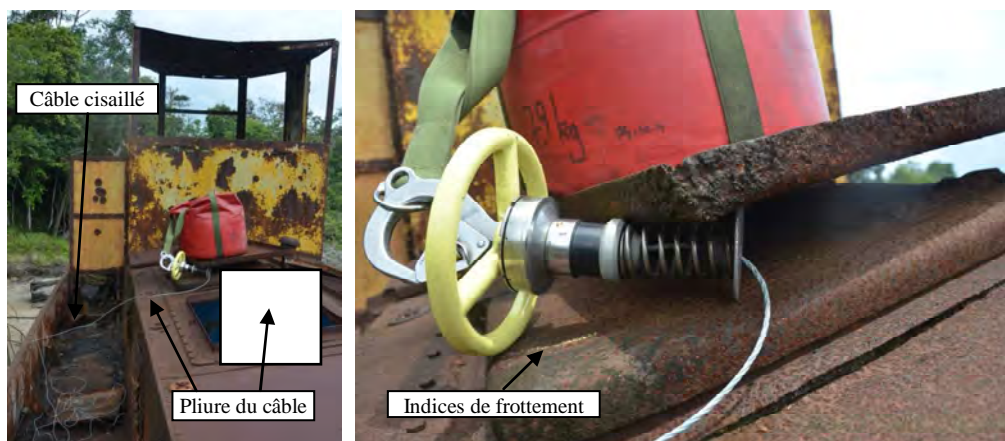
Charge, crochet et câble sectionné

Les principales constatations sur le site de l'exercice de treuillage sont les suivantes :

- la charge est centrée sur l'objectif ;
- le crochet du câble est coincé sous l'objectif et ne comporte aucun cyalume ;
- le câble est plié à environ 25 cm du crochet et rompu à environ 27 m ;
- des indices de frottements en translation latérale (peinture du crochet) sont présents sous la cible (trappe de fermeture).

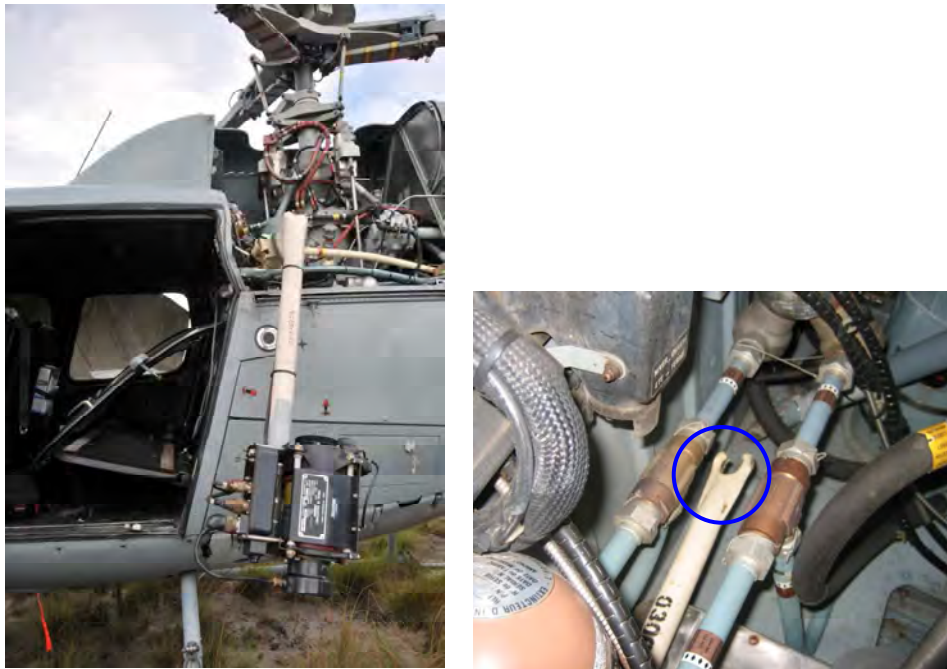
Endommagements généraux de l'appareil et rupture du tirant latéral

Les principales constatations visuelles sur l'appareil sont les suivantes :

L'extrémité du câble étant bloquée, l'effort s'est exercé sur le treuil et la potence<sup>16</sup>. Il a été suffisant pour générer la rupture du tirant latéral amenant à la rotation de l'ensemble de la potence et aux endommagements constatés. Resté intègre, le harnais électrique de commande de cisaillement pyrotechnique a permis le cisaillement. Les endommagements sont apparus quelques instants avant le cisaillement du câble alors que l'opérateur treuilliste n'effectue plus aucune action sur la commande du treuil. Les fusibles associés au moteur électrique treuil ne se sont pas déclenchés.

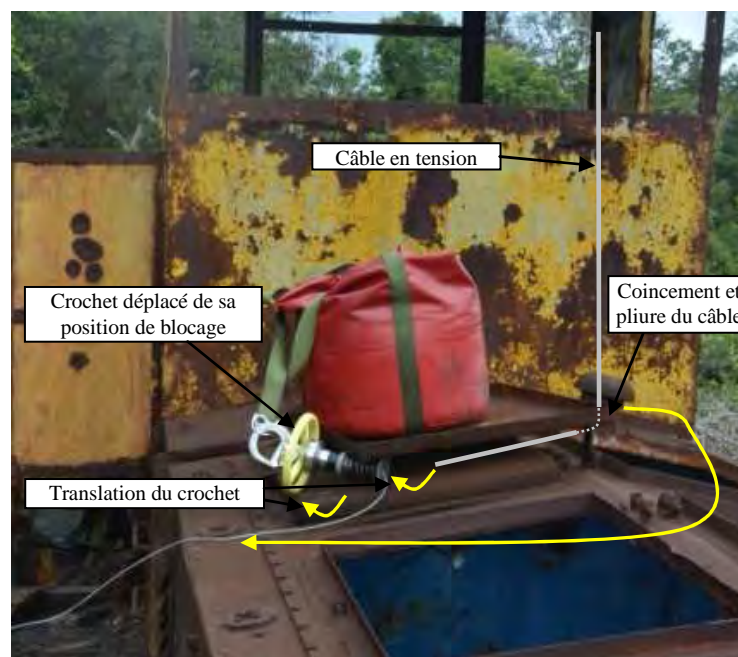
Scénario de blocage du crochet

Les constatations réalisées sur le site de treuillage ainsi que sur le câble cisailé permettent de déterminer le scénario de blocage de la charge sur le navire échoué, tel que représenté sur l'illustration suivante.

Après la pose de la charge, au moins 2 mètres de câble étaient libres. Lors de la remontée par l'opérateur treuilliste, le câble s'est inséré sous la trappe et à proximité de son articulation.

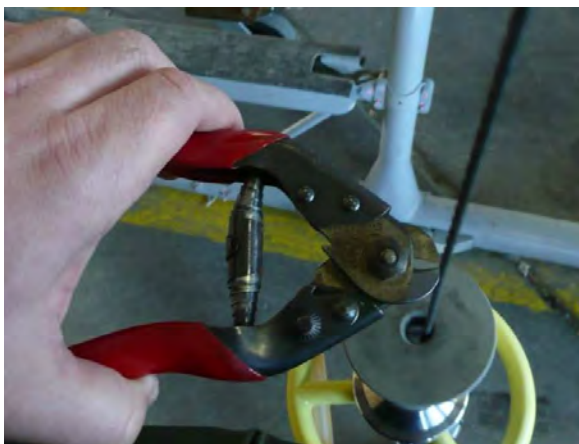
Dimension de la mâchoire au regard du diamètre du câble

La mise en tension continue du câble a entraîné une perte de contrôle temporaire de l'appareil. L'opérateur treuilliste n'a jamais envisagé d'utiliser la cisaille mécanique manuelle à sa disposition. Son utilisation paraît difficile voire inadaptée à la situation vécue et n'est prévue, dans la documentation, qu'en cas de dysfonctionnement du système de percussion pyrotechnique. La dimension de la mâchoire de la cisaille (qui ne présente pas de guide) nécessite une précision dans la recherche du câble incompatible avec une situation d'urgence. De plus, lorsque la cisaille est prise à pleine main (utilisation normale), la dimension de la mâchoire se réduit encore. Enfin, les opérateurs treuilliste ne s'entraînent pas au cisaillement manuel du câble.

En conséquence, le bureau enquêtes accidents défense air recommande :
