# BEAD-air

## RAPPORT D'ENQUÊTE

### BEAD-air-A-2012-022-I

<b>Date de l'événement</b>	<b>14 décembre 2012</b>
<b>Lieu</b>	<b>BA 125 Istres (Bouches du Rhône)</b>
<b>Type d'appareil</b>	<b>BOEING C 135 FR</b>
<b>Immatriculation</b>	<b>F-UCKJ - n° 738</b>
<b>Organisme</b>	<b>Armée de l'air</b>
<b>Unité</b>	<b>GRV 02091 « BRETAGNE »</b>

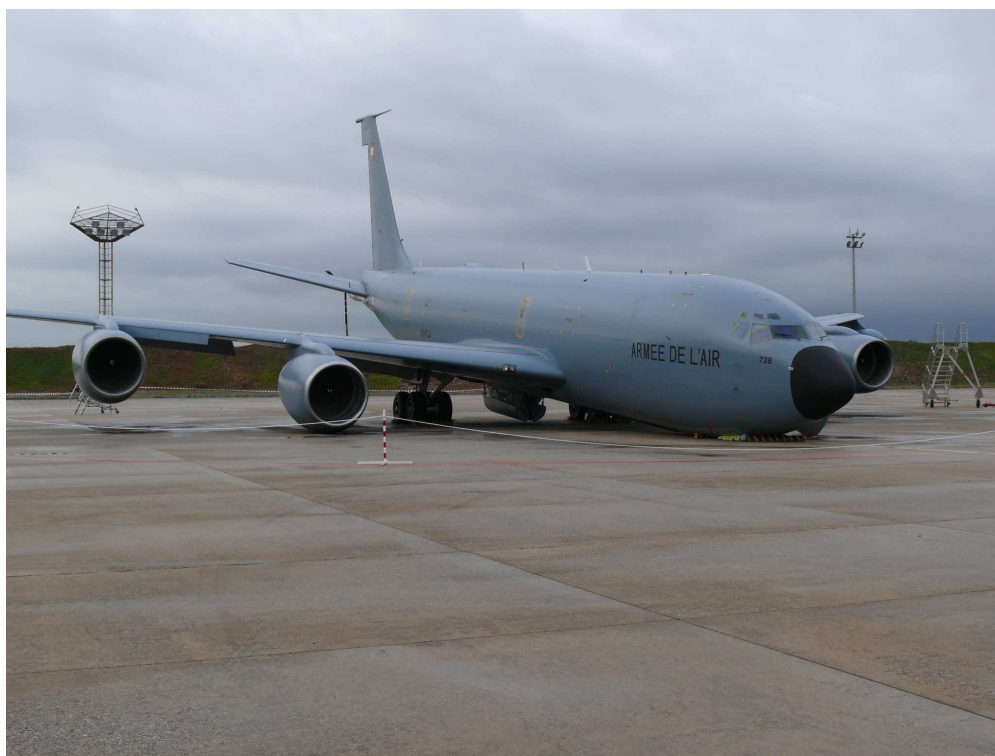
Vue de l'aéronef

L'aéronef s'est affaissé sur le nez quand le train avant s'est effacé. Les trains principaux se sont déverrouillés, les vérins de manœuvres ont commencé leur rentrée. Les roues des trains principaux étant en contact avec le sol, la pression hydraulique n'a pas été suffisante pour contrer les frottements et la manœuvre s'est interrompue. Après l'incident, il était cependant impossible de rebrocher les sécurités des atterrisseurs principaux qui s'étaient déplacés.

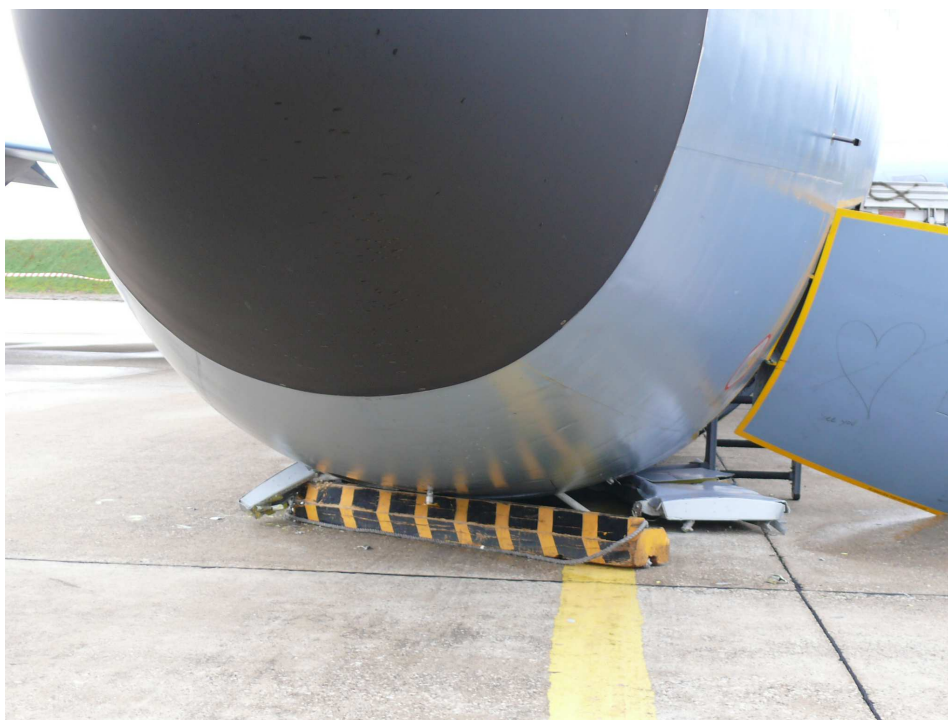
Vue du train avant rétracté

Les trappes du train avant sont détruites.

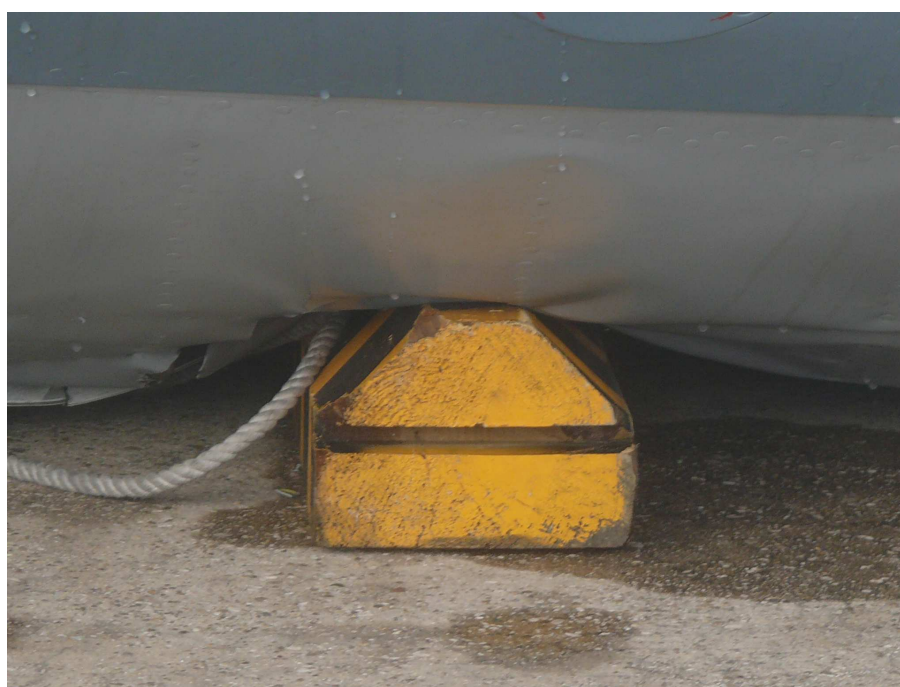
Vue de la cale sous le nez de l'appareil

Une cale a endommagé le fuselage.

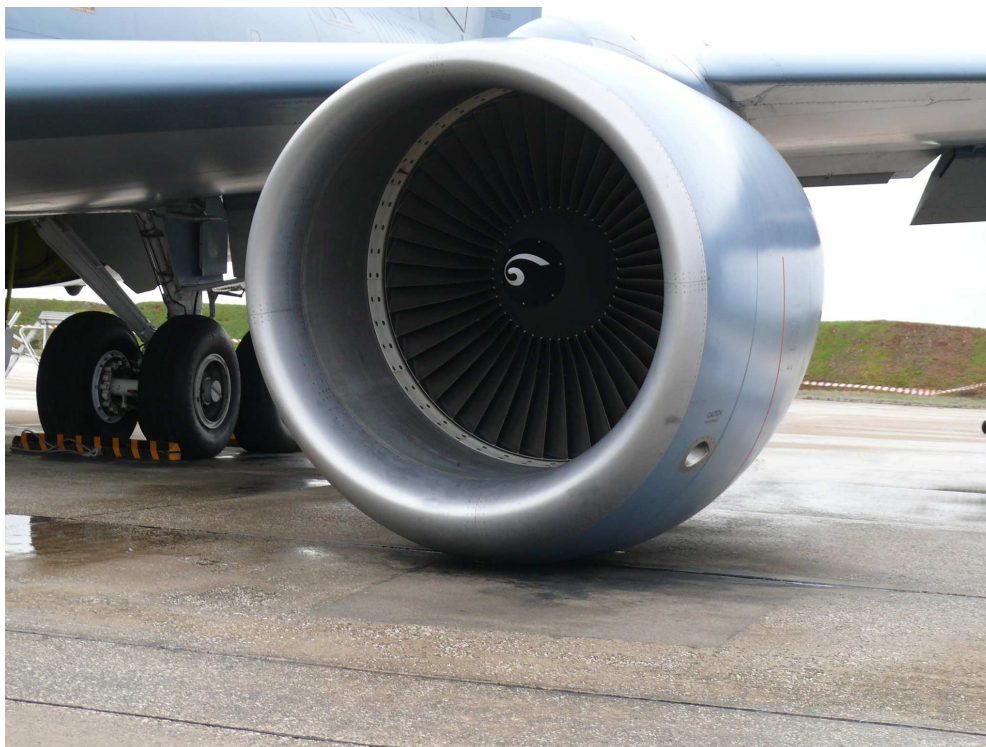
Vue du moteur intérieur gauche

Les nacelles des moteurs intérieures reposent sur le sol. Un enfoncement des capots moteur est visible. Après démontage, il apparaît que seuls quelques éléments proches de la zone du relai accessoires ont été légèrement endommagés.

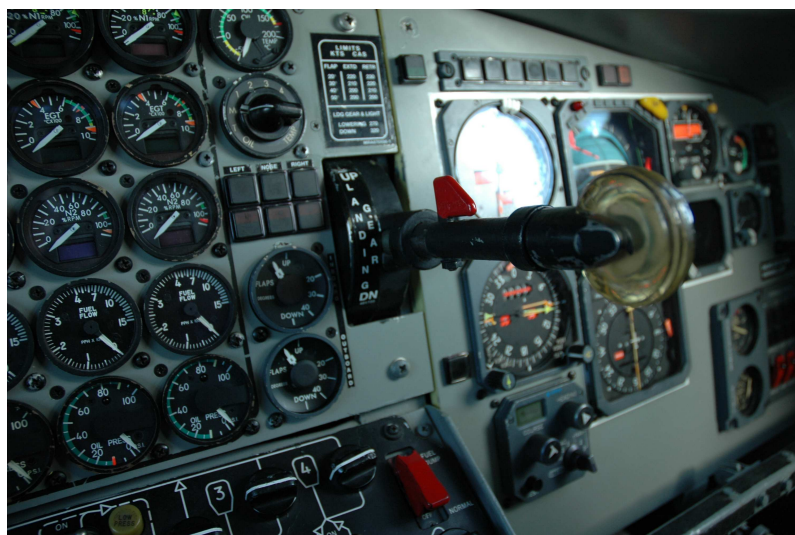
Vue de la palette de train

Dans le cockpit le levier de la manette de train est en position médiane au dessus de la butée d'interdiction de relevage.

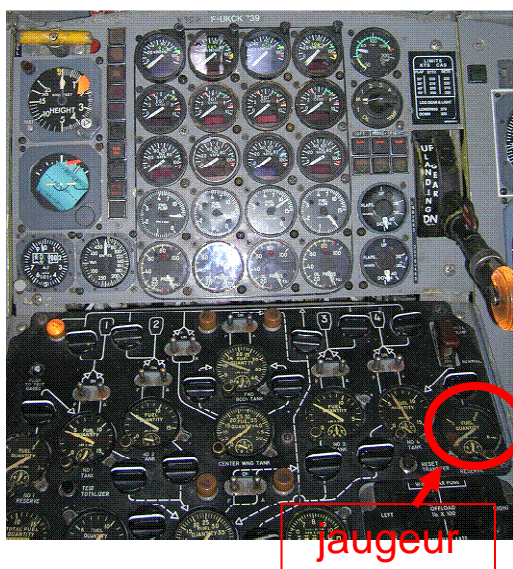
Fig 2 : disposition des éléments incriminés de la planche de bord et extraits documentaires

- le relevage de la manette de train pour réaliser la dépose et la repose de l'indicateur carburant du réservoir « réserve 4 » (permuté avec l'indicateur réserve 1), cf Fig 2 ;
- l'abaissement de la manette à la fin de l'opération ;
- un avertissement demande de veiller à la redescente manette avant de quitter la zone de travail.

Do not move landing gear control lever from down position unless all landing gear external downlocks are in place. Otherwise, nose landing gear may retract. At completion of work and before leaving work area, return landing gear control lever to down position.

Cette position manette (sous la butée d'interdiction) est normalement suffisamment haute pour permettre une dépose/repose de l'indicateur carburant. Dans le cadre de l'événement le *crew chief* a remonté le levier au delà de la butée, une des conditions nécessaires pour la remontée du train.

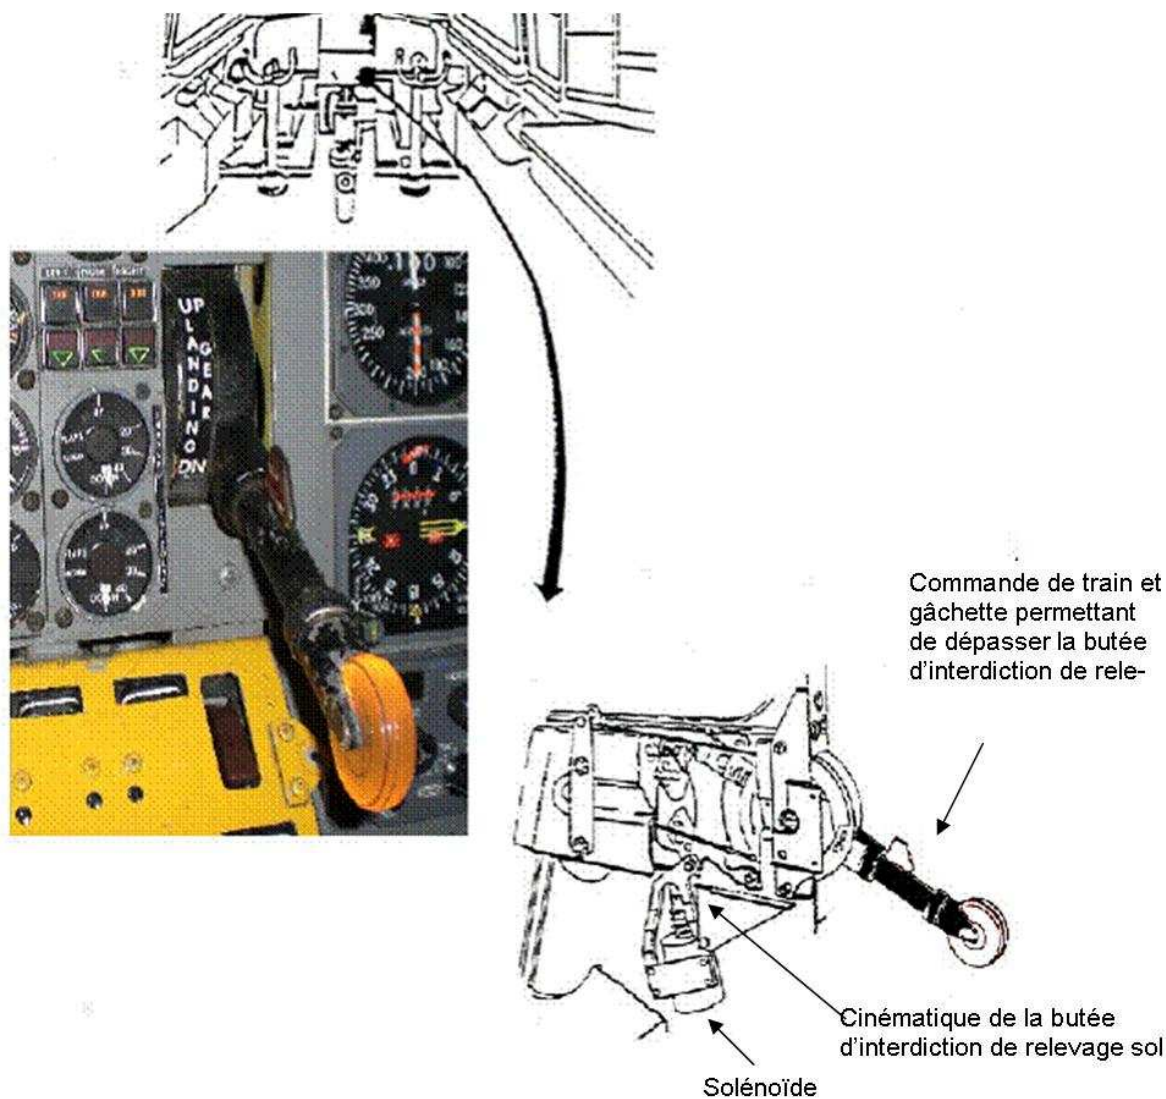
Fig 1 : commande de train

Toutefois la butée de la palette de commande de train peut être surpassée en effaçant une gâchette située sur le levier, permettant ainsi de basculer cette palette de train sur la position UP aéronef au sol. C'est ce qui a été fait par le *crew chief* lors de son intervention technique.

Dans le cas présent, la gâchette de dépassement de la butée de sécurité a été actionnée par le *crew chief* lors de l'opération technique de levée de doute sur la panne d'indication. La manette est restée en position haute (train rentré) jusqu'à la mise en pression des circuits hydrauliques. Dès lors plus aucun mécanisme ne permettait d'interdire la cinématique du train lors de la mise en pression. Le fonctionnement est normal.

**Toutes les interdictions de relevage du train ayant été effacées et la palette étant en position haute, la mise en pression des circuits hydrauliques a normalement provoqué une séquence de rentrée du train**
