RAPPORT D'ENQUETE DE SÉCURITÉ

BEAD-air-A-2012-023-I

Date de l'événement	17 décembre 2012
Lieu	commune de Saint-Geniez (Alpes de Haute-Provence)
Type d'appareil	MIRAGE 2000C RDI
Immatriculation	F-UHYC n°83
Organisme	Armée de l'air
Unité	Escadron de chasse 02.005 « Ile-de-France »

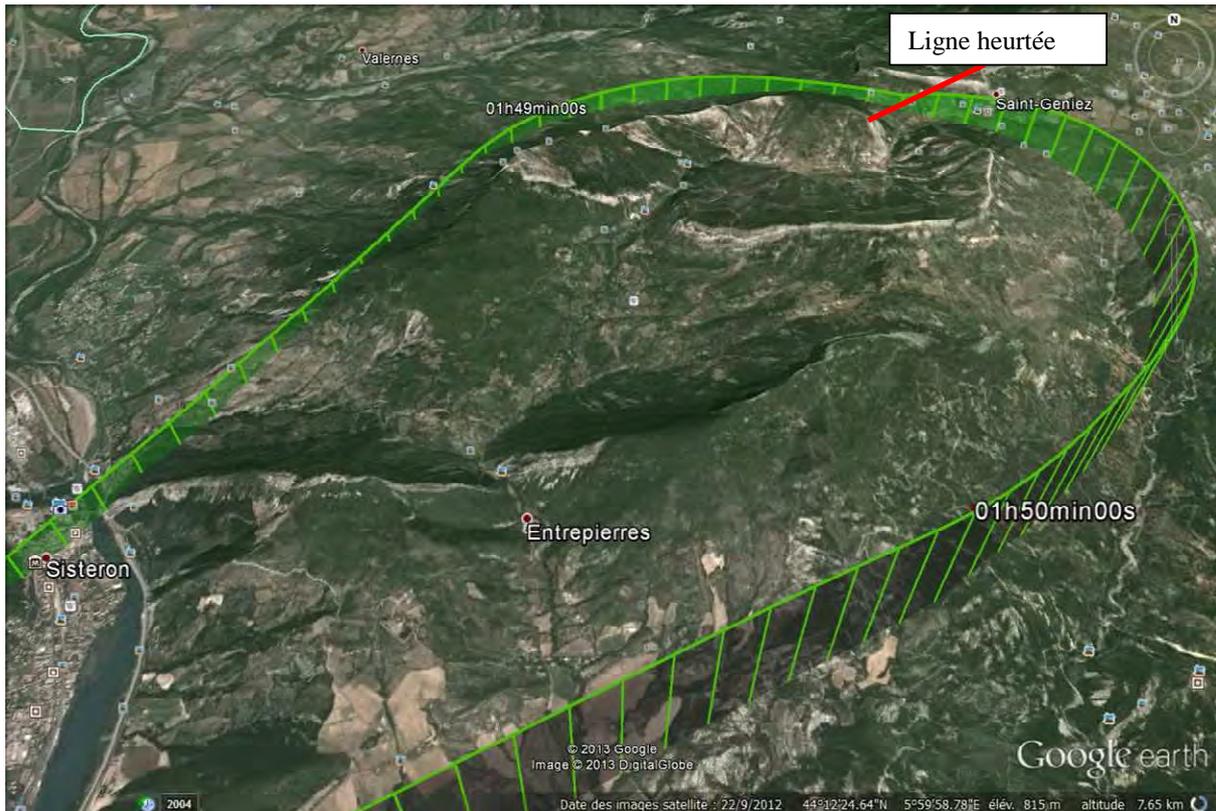
Quelques instants plus tard, la patrouille débute un virage par la droite à 60° d'inclinaison afin de contourner un relief. Elle remonte alors une petite vallée orientée ouest-est qui mène à un col débouchant sur une intersection de plusieurs vallées. Le virage est maintenu une vingtaine de secondes avant que le leader ne remette les ailes à plat face au col qu'il franchit deux secondes plus tard. L'impact a lieu à 15h33. A cet instant le leader cabre soudainement tout en virant par la droite et rend compte de la collision à l'équipier.

Trajectoire suivie et ligne électrique heurtée

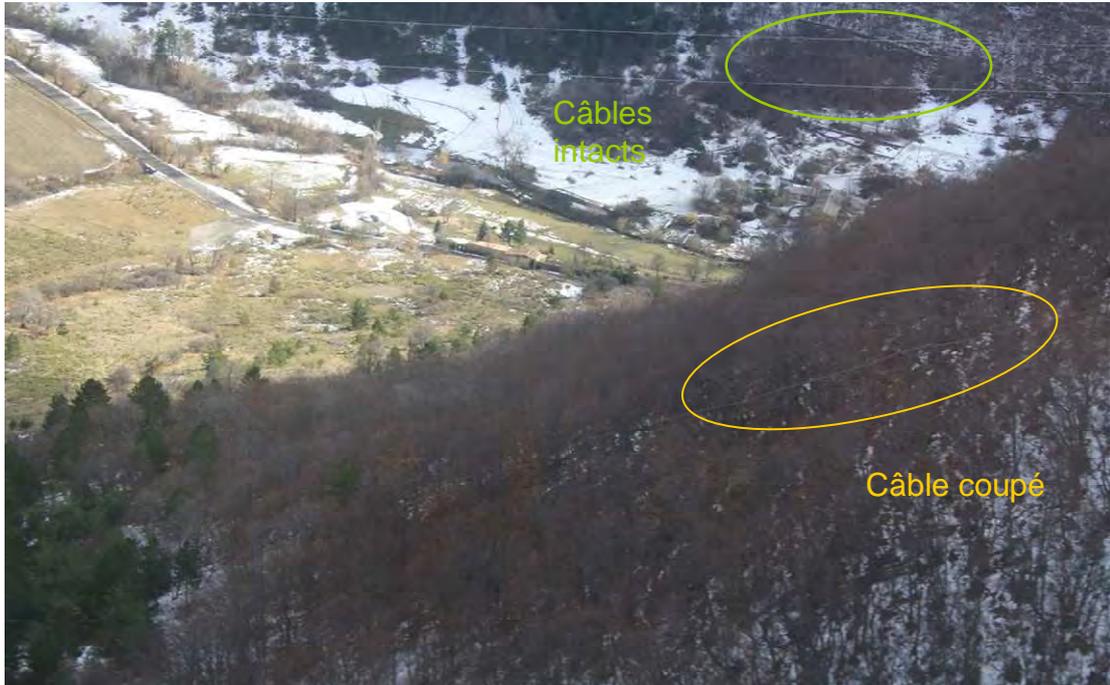
Un des trois câbles de la ligne électrique a été sectionné. Aucun autre dégât aux tiers n'est constaté.

Vue générale de la ligne haute tension avec le câble sectionné

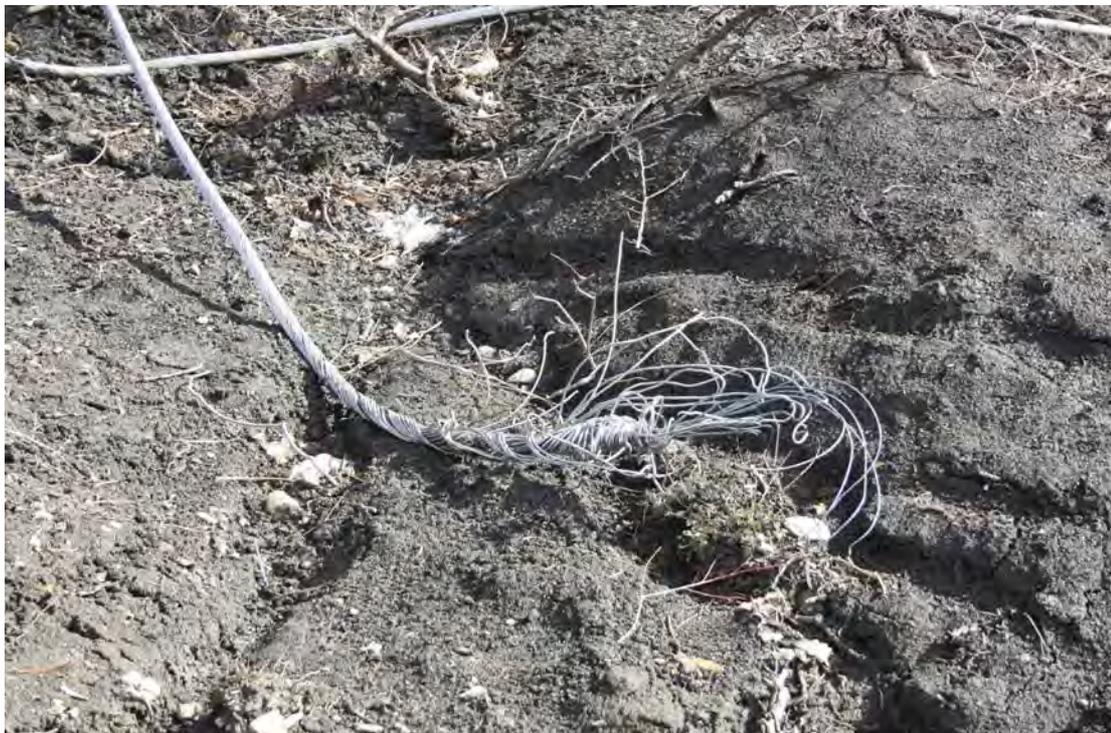
Vue du câble sectionné

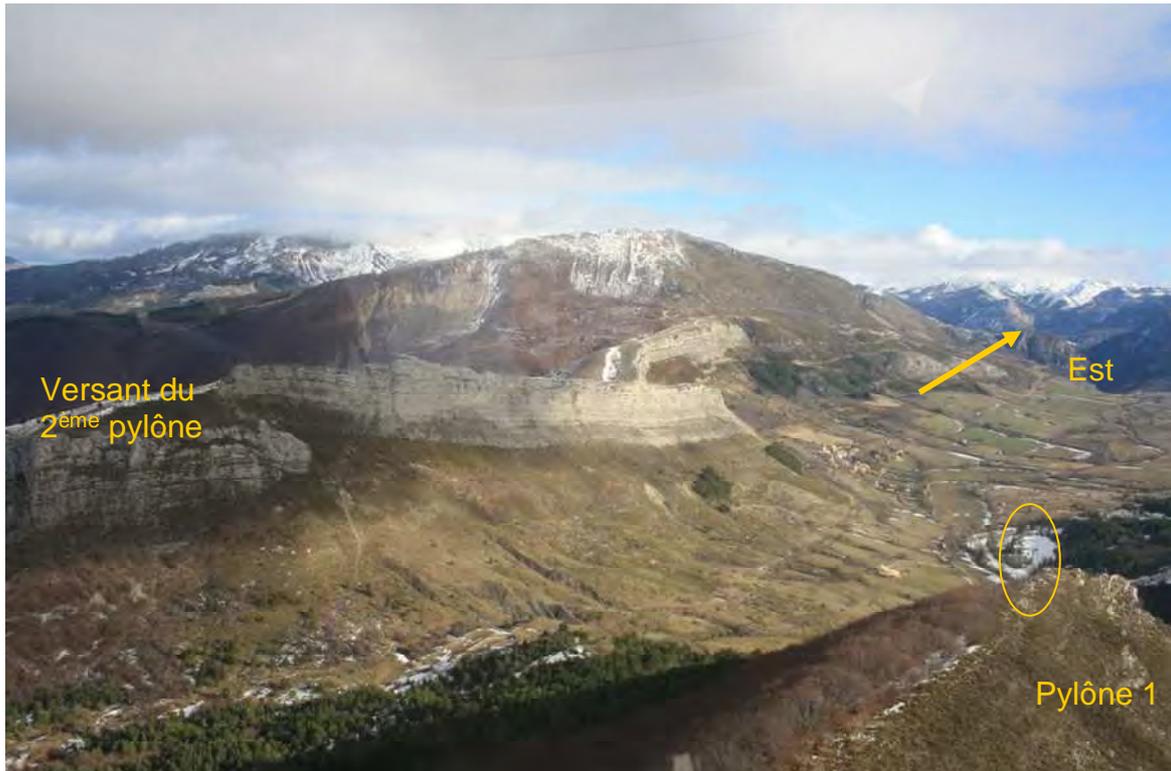
Vue générale de la vallée avec la ligne haute tension

Le câble heurté par le leader traverse la vallée juste avant le col. Un relief est situé dans l'axe de la vallée, derrière le col, ne permettant pas à la ligne de se détacher sur l'horizon.

L'absence de balisage du câble le rend très difficilement visible.

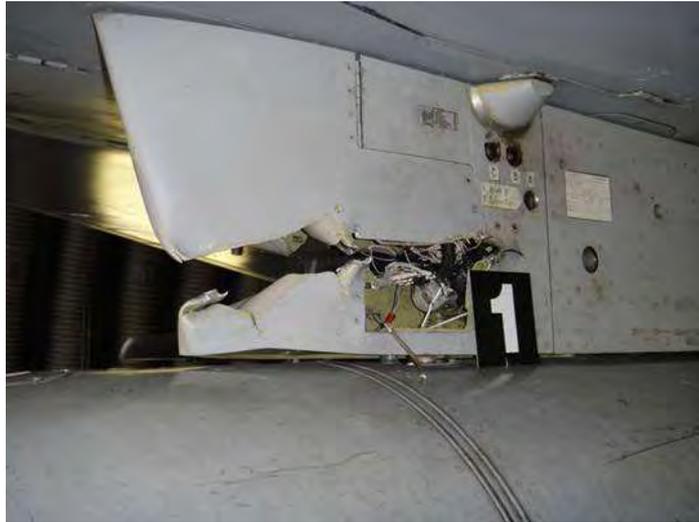
La poutre d'emport du bidon de 1 300 litres a été entaillée sur une trentaine de centimètre dans le sens de la longueur.

Entaille sur le pylône du bidon de 1300 litres.

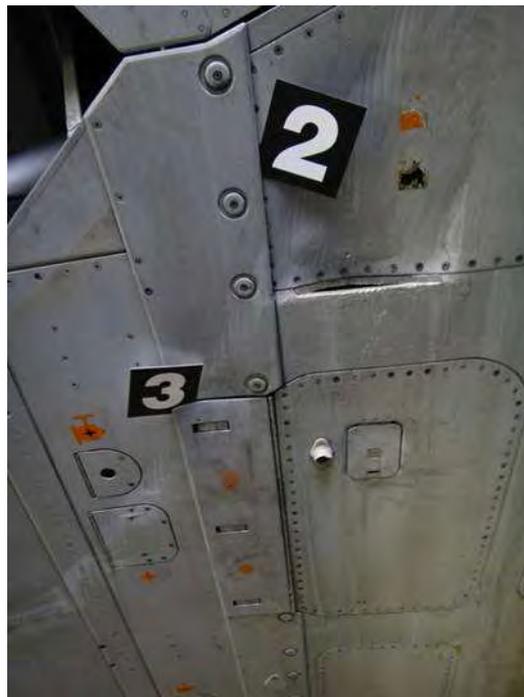
Des déformations sont présentes au niveau de l'intrados de la voilure. Ceux-ci sont également marqués par des traces de frottement sur l'ensemble de l'envergure.

Déformations au niveau de l'intrados.

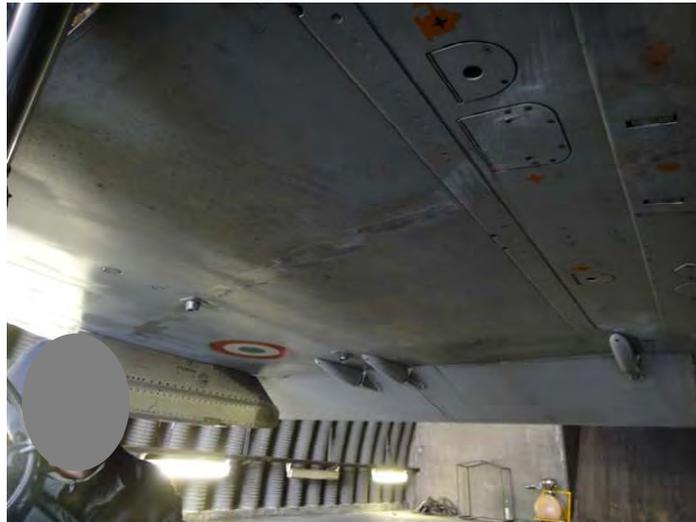
Traces de frottement sur l'intrados.

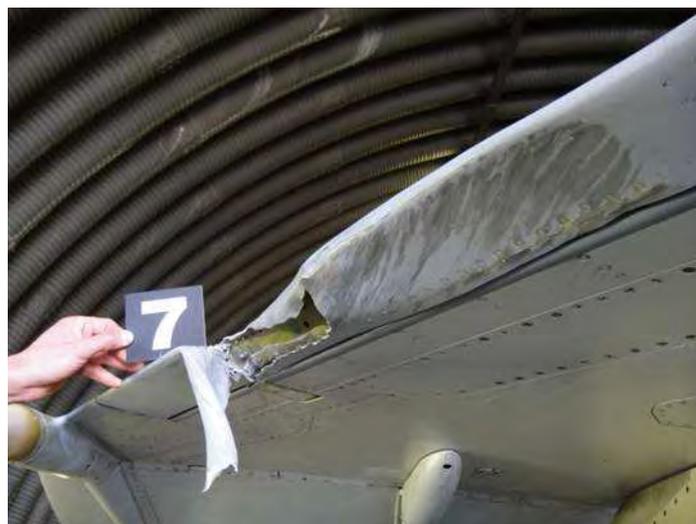
Le bord d'attaque des lance-missiles présente également des traces d'impacts. Des déchirures sont visibles sur les becs externes ainsi que des déformations de l'intrados de l'aile gauche. Les blocs des antennes goniométriques ont été arrachés du côté gauche.

Déchirure du bord d'attaque droit.

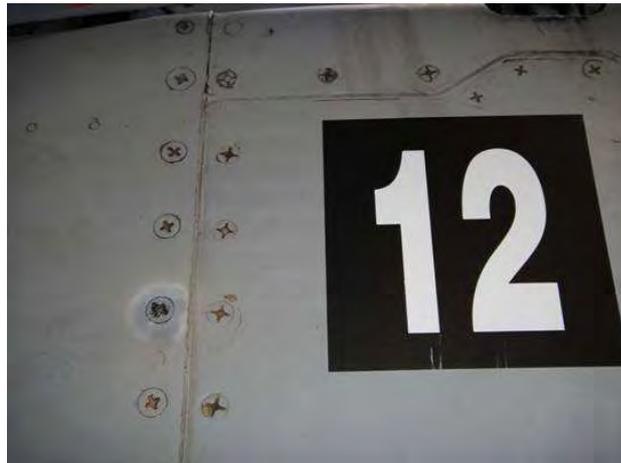
De nombreux points de soudures sont visibles sur la pointe avant du bidon ventral, la voilure, ainsi qu'au niveau des volets froids de la tuyère.

Point de soudure au niveau de la 2^{ème} vis à gauche.
