RAPPORT D'ENQUÊTE DE SÉCURITÉ

BEAD-air-C-2012-012-A

Date de l'événement	25 juillet 2012
Lieu	La Palud sur Verdon (Gorges du Verdon)
Type d'appareil	AS 532 AL
Immatriculation	F-ZWDL
Organisme	Eurocopter-France
Unité	Département production

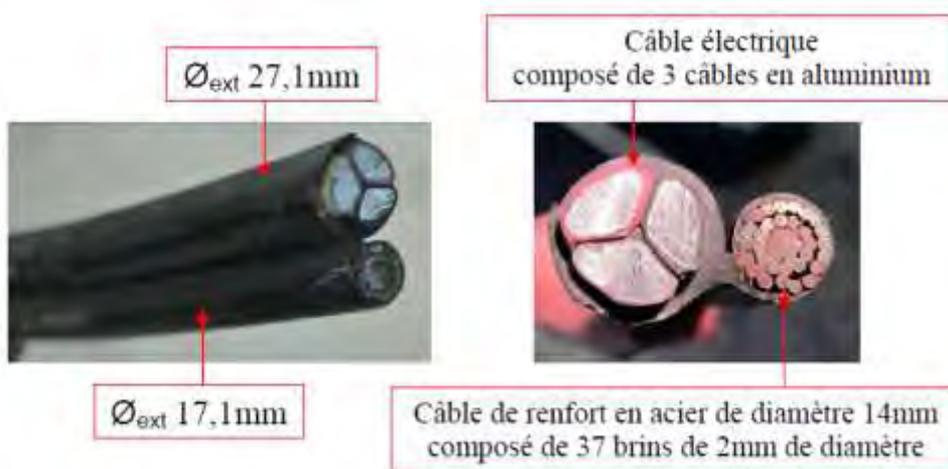
Coupe du câble composant la ligne électrique.

Il est composé d'un câble porteur en acier d'un diamètre de 14 mm composé de 37 brins et d'un câble d'alimentation électrique d'un diamètre de 27,1 mm composé de 3 câbles en aluminium. Ces câbles sont gainés d'un revêtement noir et reliés entre eux par cette même gaine.

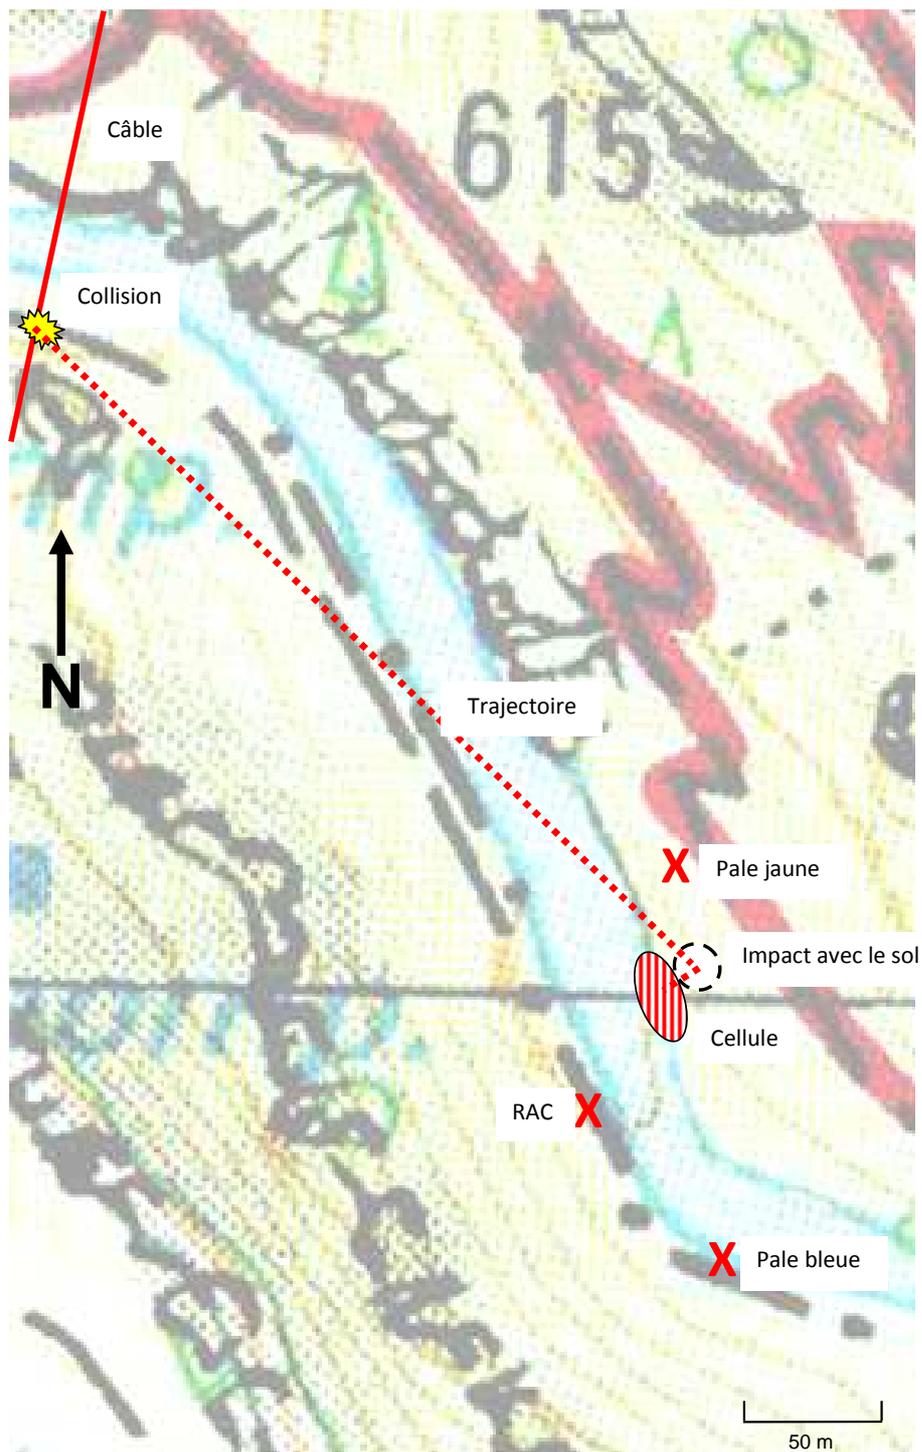
Répartition de l'épave

L'appareil s'est écrasé dans une zone boisée à la base du flanc droit des gorges. Les arbres environnants sont endommagés à la verticale de l'épave et ont partiellement brûlé. La majeure partie de l'épave est concentrée dans une aire d'environ 400 m².

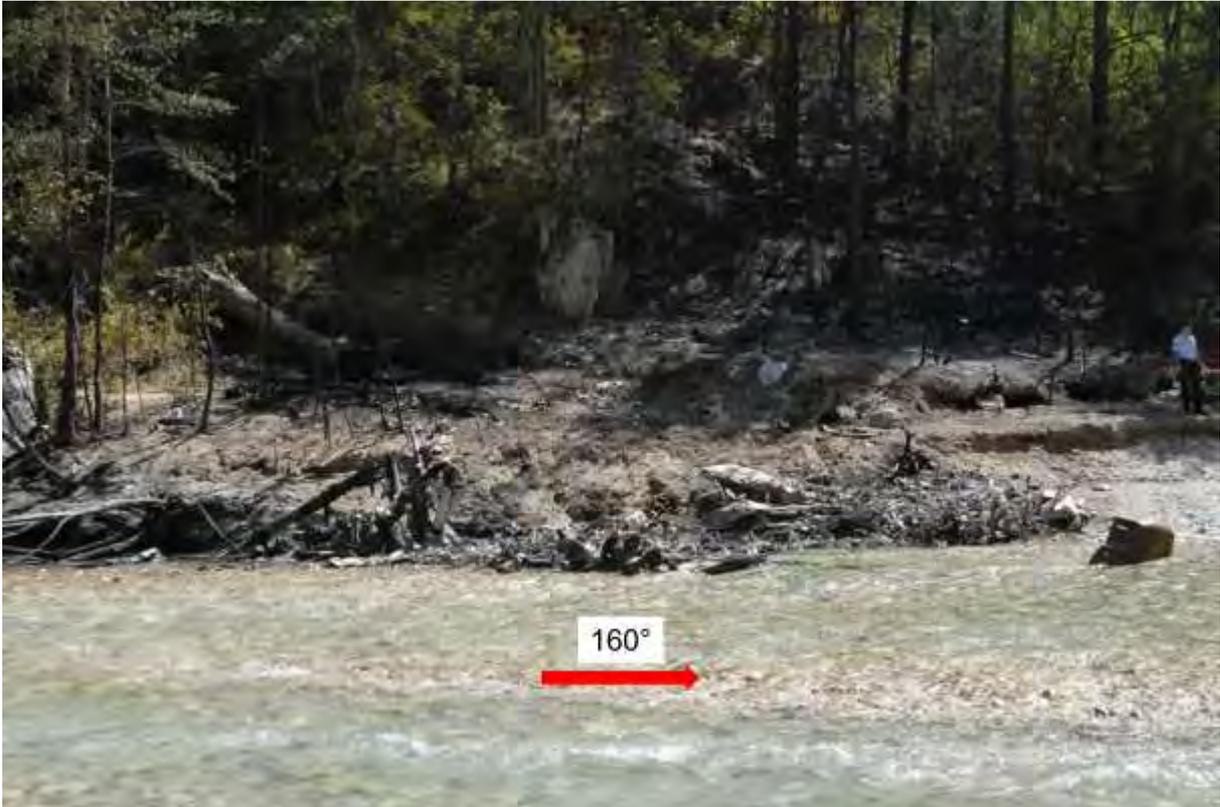
Aspect général de la cellule

- La cellule, orientée au 160 est calcinée.

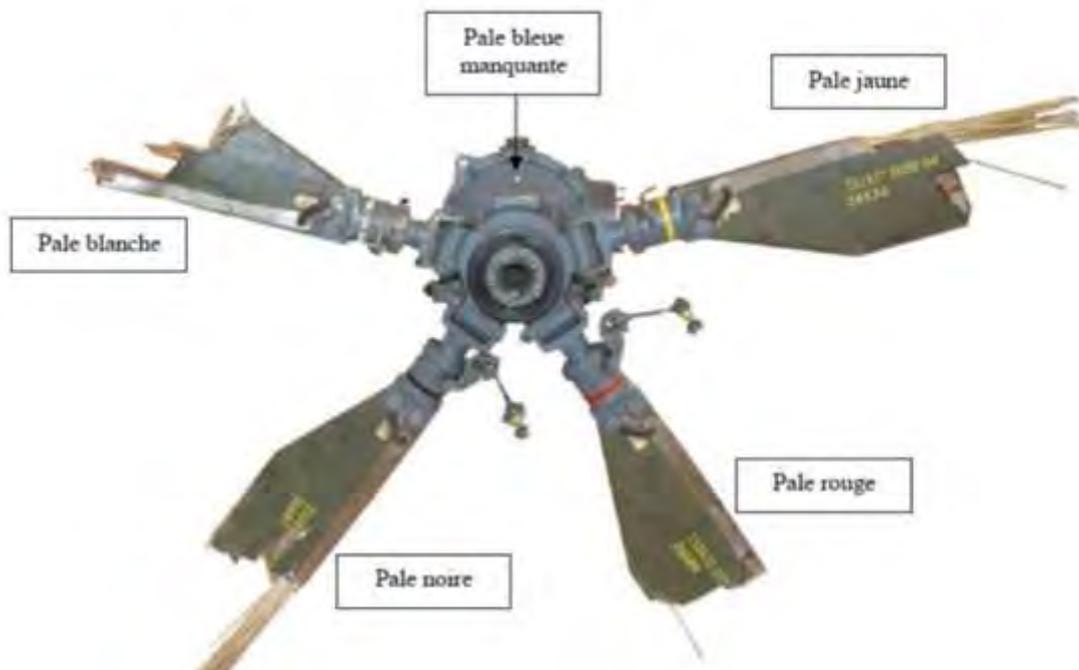
Etat du rotor anti couple

- les pales blanche, rouge, jaune et noire sectionnées à environ un tiers de leur longueur ;
- l'absence de la pale bleue et de son ensemble manchon/fusée. Les recherches effectuées n'ont pas permis de les retrouver ;
- rupture de l'axe de battement de l'ensemble manchon/fusée blanc qui est toujours en place, l'absence des biellettes des pales bleue et blanche ainsi que l'extrémité des bras du plateau de commandes sur lesquelles elles sont fixées..

Des traces de caoutchouc noir sont visibles sur le bord d'attaque des pales restantes sur le RAC.

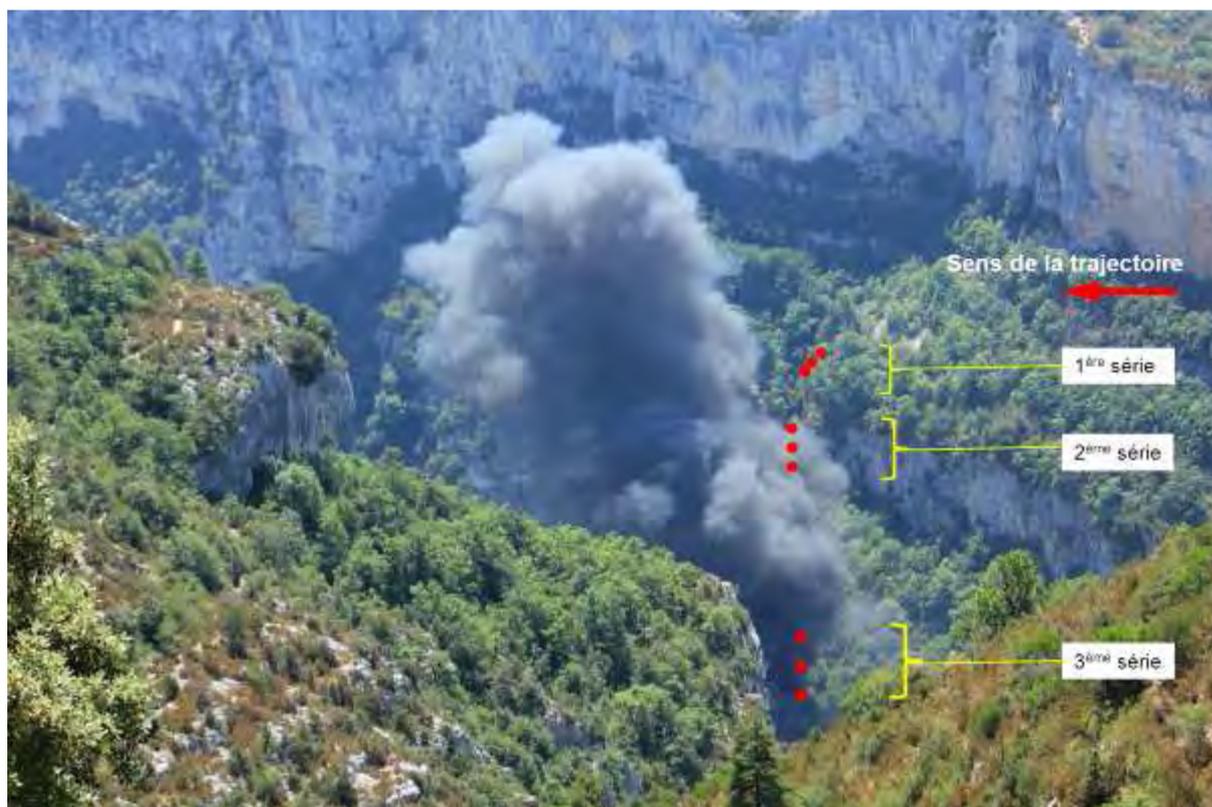
Synthèse de la position relevée de l'hélicoptère sur les 3 séries de photos

Un photographe amateur a pris de nombreuses photos depuis le belvédère des glacières sur la route des crêtes, permettant de reconstituer la trajectoire finale de l'appareil après le heurt du câble. Trois séries de trois photos ont permis d'estimer le comportement de l'appareil avant l'impact avec le sol.

La première image de la première série permet d'estimer la hauteur de l'appareil entre 100 et 150 m par rapport au lit du Verdon, ce qui correspond sensiblement à la hauteur du câble. Ceci semble indiquer un vol en palier entre le câble et la première prise de vue.

Sur les trois séries, l'appareil est animé d'une rotation en lacet dans le sens antihoraire.

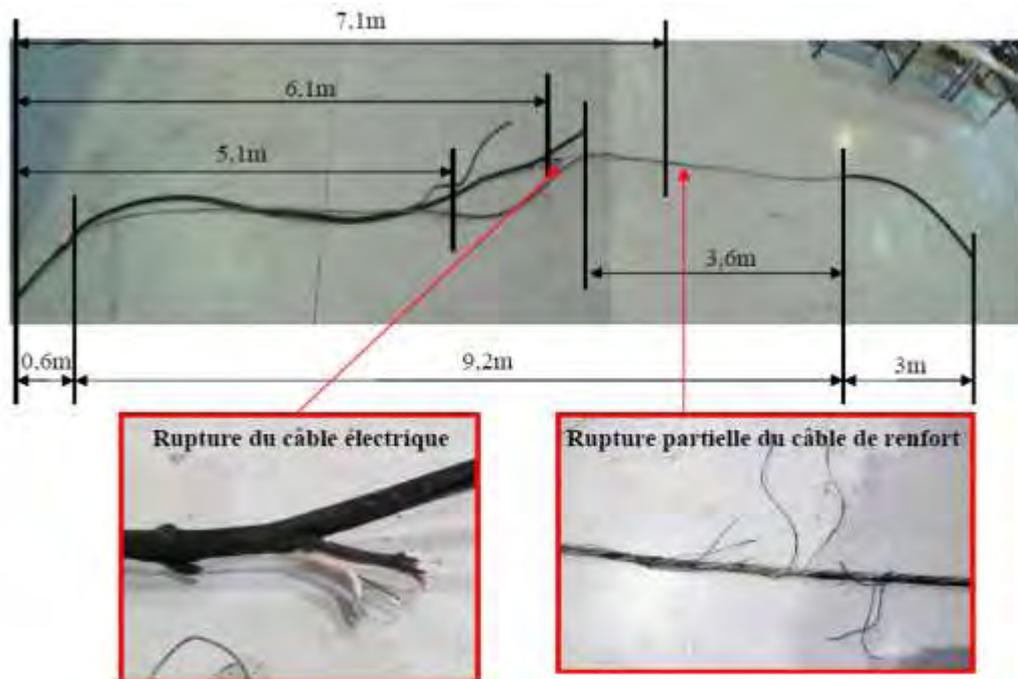
Endommagement du câble

Un endommagement du revêtement est observable sur une longueur de 9,2 m. A ce niveau le câble électrique et le revêtement sont manquants sur une longueur de 3,6 m. Le câble acier n'est pas totalement sectionné mais plusieurs brins sont rompus.

L'analyse des morceaux et des traces de caoutchouc relevés sur la quille et les pales du RAC de l'aéronef révèlent une composition identique à celle de la gaine du câble détérioré.

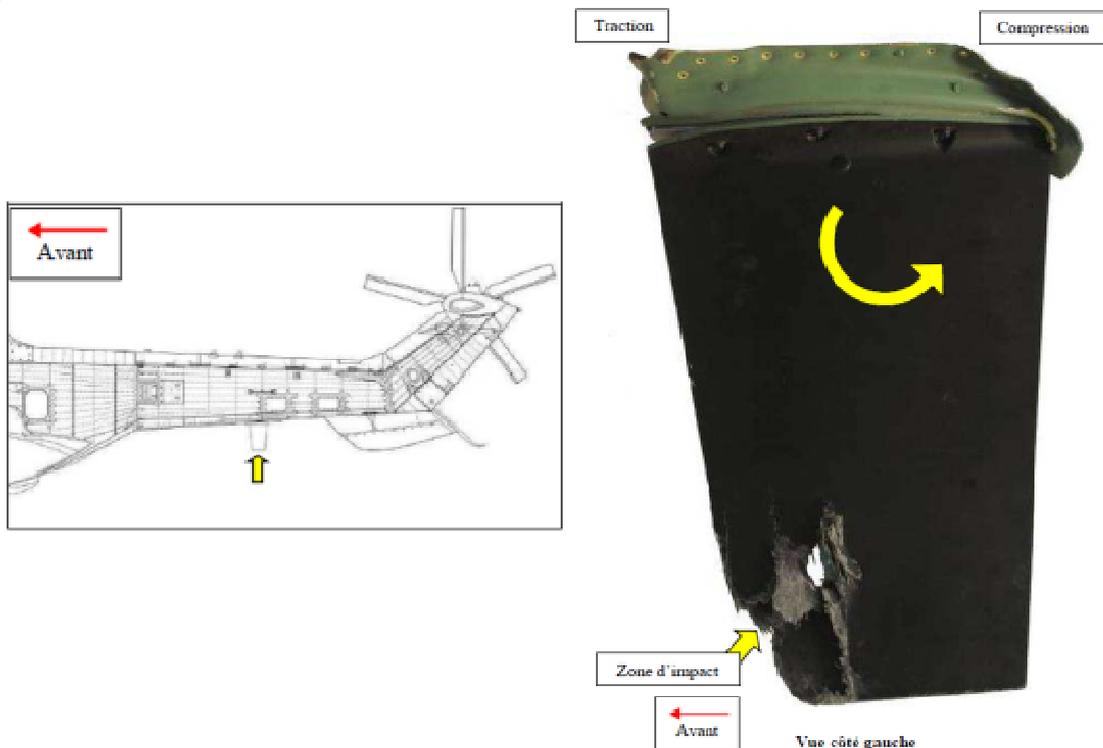
Constats sur l'antenne

L'antenne VHF a été arrachée. Elle porte les traces d'un impact sur sa face avant, d'une taille concordante avec le diamètre du câble.

La déchirure provoquée par la pénétration du câble dans l'antenne forme un angle de 45° par rapport à l'horizontale.

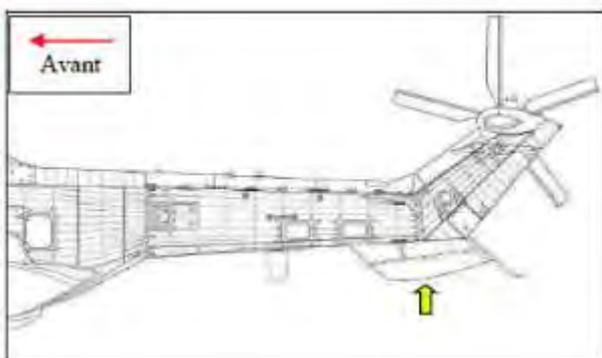
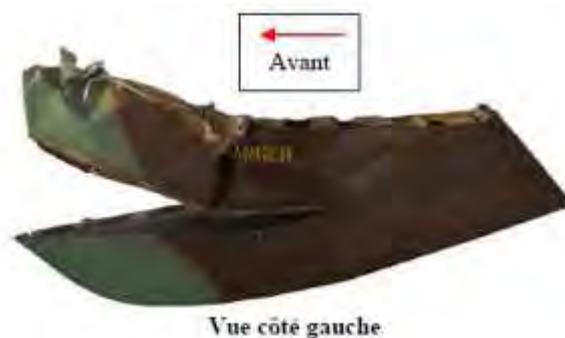
Constats sur la quille

La quille a été arrachée et retrouvée à mi-distance entre le câble et l'épave. Elle comporte des résidus noirs dont la composition correspond à la gaine du câble.

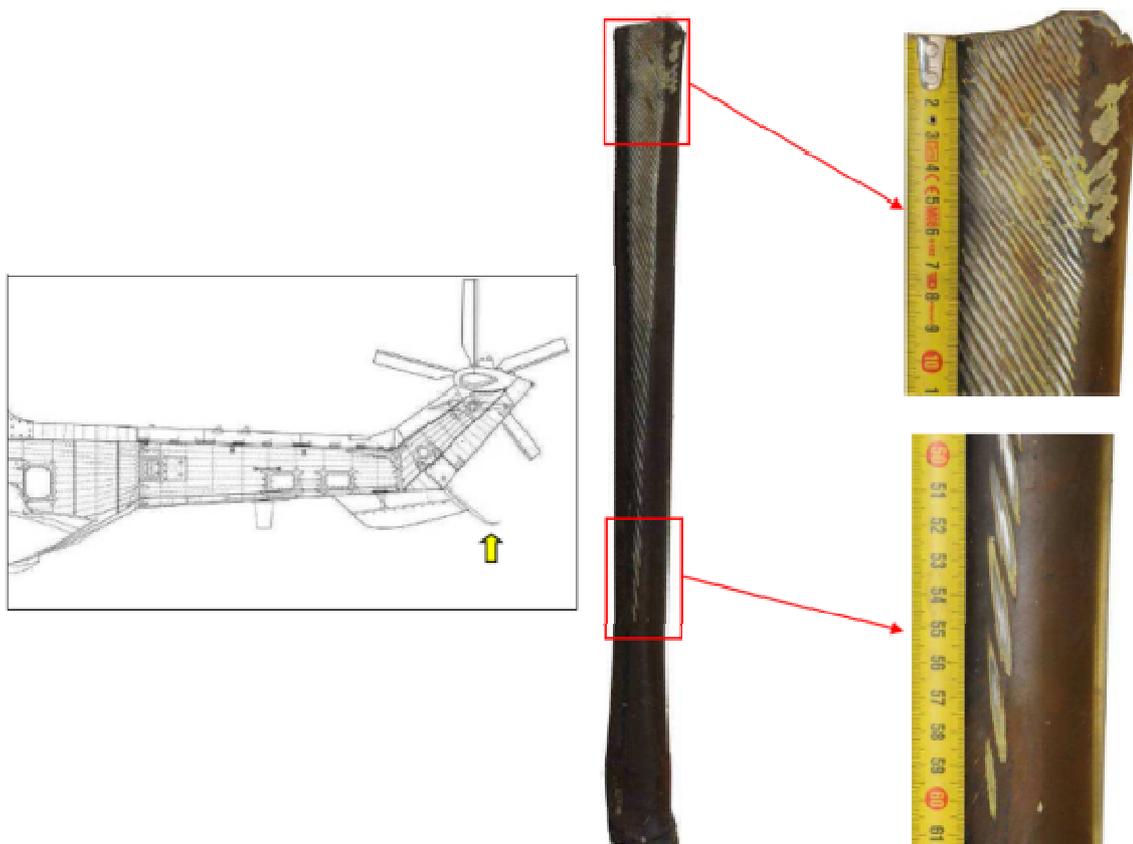
Constats sur la béquille

Retrouvée cassée sur le lieu de l'impact avec le sol, la béquille porte les traces d'un câble métallique torsadé correspondant au câble porteur de la ligne.

Sur les photos prises par le témoin pendant la chute de l'appareil elle semble parallèle à l'axe de la poutre de queue. Il paraît vraisemblable qu'elle ait été déformée lors du contact avec le câble.

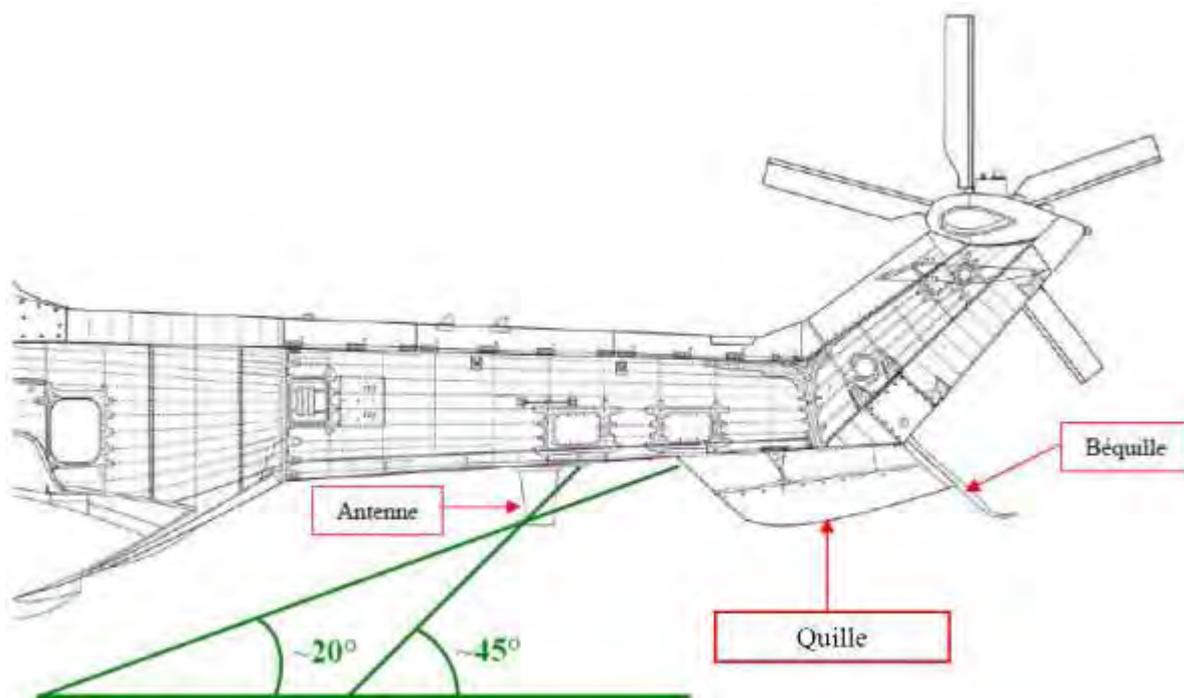
Estimation de l'angle d'impact de la poutre de queue avec le câble

Les expertises permettent de déterminer que l'appareil a heurté le câble avec une assiette comprise entre 20° (alignement de l'impact sur l'antenne VHF avec le début d'arrachement de la quille) et 45° (orientation de la trace dans l'antenne VHF).

La partie inférieure de la poutre de queue a heurté le câble avec une assiette comprise entre 20 et 45°.

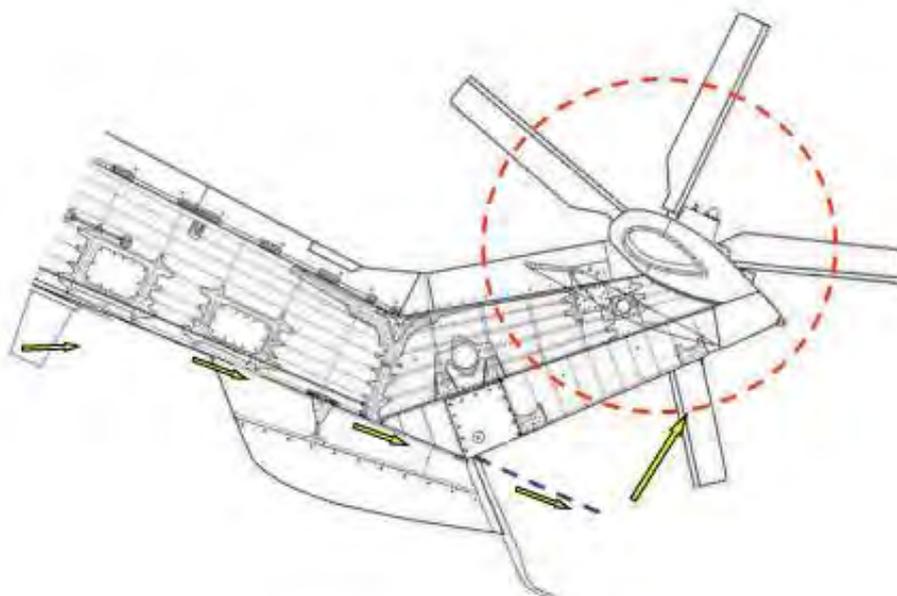
Cheminement du câble

Les pales blanche, rouge et noire (cf. annexes 1, 2 et 3) présentent un impact avec un câble métallique torsadé à 80 cm du pied de pale et une rupture à 40 cm. Il est établi que l'impact avec le câble a détruit les pales à cet endroit.

Ainsi, il est possible d'affirmer qu'après avoir déformé la béquille (pointillés bleus sur le croquis ci-dessous), le câble est passé dans le RAC. Il a été heurté par chacune des pales au niveau du disque matérialisé en rouge ci-dessous.

Privées des deux tiers de leur longueur, les pales n'ont plus permis au RAC de délivrer la puissance pour assurer le contrôle en lacet de l'appareil.

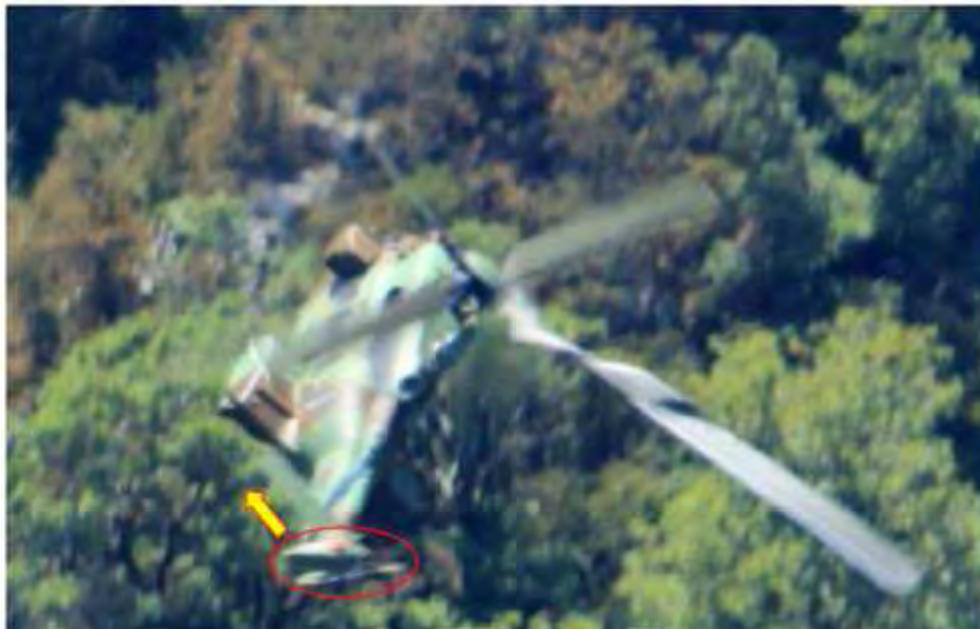
Pivotement du sommet du pylône et du RAC

L'exploitation d'une photo de l'appareil montre un pivotement du sommet du pylône et du RAC. L'examen visuel des ruptures sur ces pièces confirme un pivotement dans le sens horaire et un arrachement vers l'arrière gauche.

Cet arrachement s'est produit dans les dernières secondes de la chute de l'appareil avant l'impact avec le sol ce qui explique que cet ensemble ait été retrouvé à une cinquantaine de mètres de l'épave.

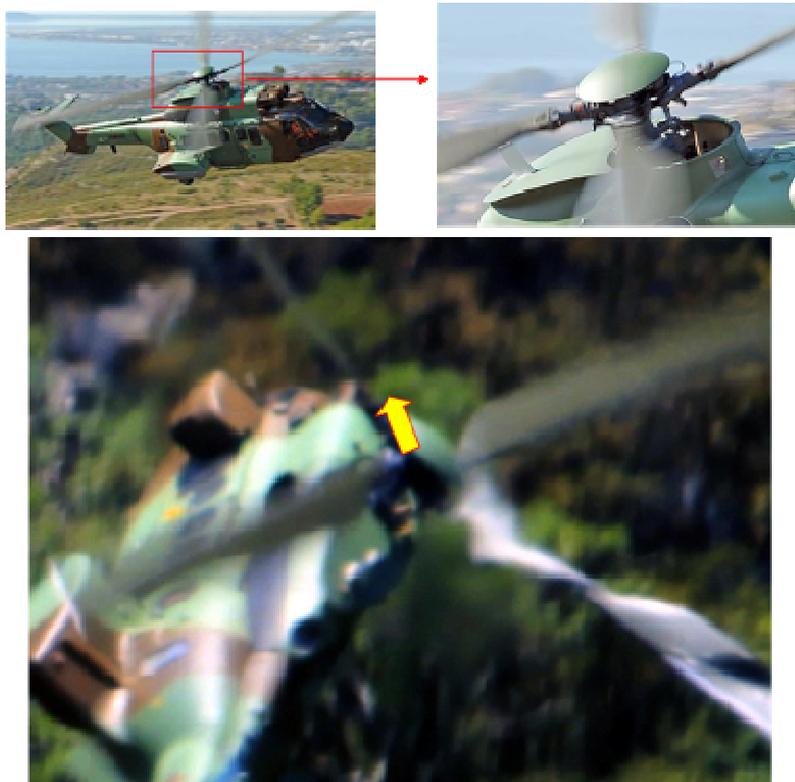
Déplacement du mât rotor vers l'avant gauche

Comme cela est visible sur l'agrandissement ci-dessous, la position normale du mât rotor en vol montre un espace important entre les capotages groupe turbo-moteur (GTM) et le mât rotor et un faible espace entre le mât rotor et le capotage BTP.

Simultanément à l'arrachement de la pale jaune, le mât rotor a basculé vers l'avant gauche comme cela est visible sur la photo ci-dessus.

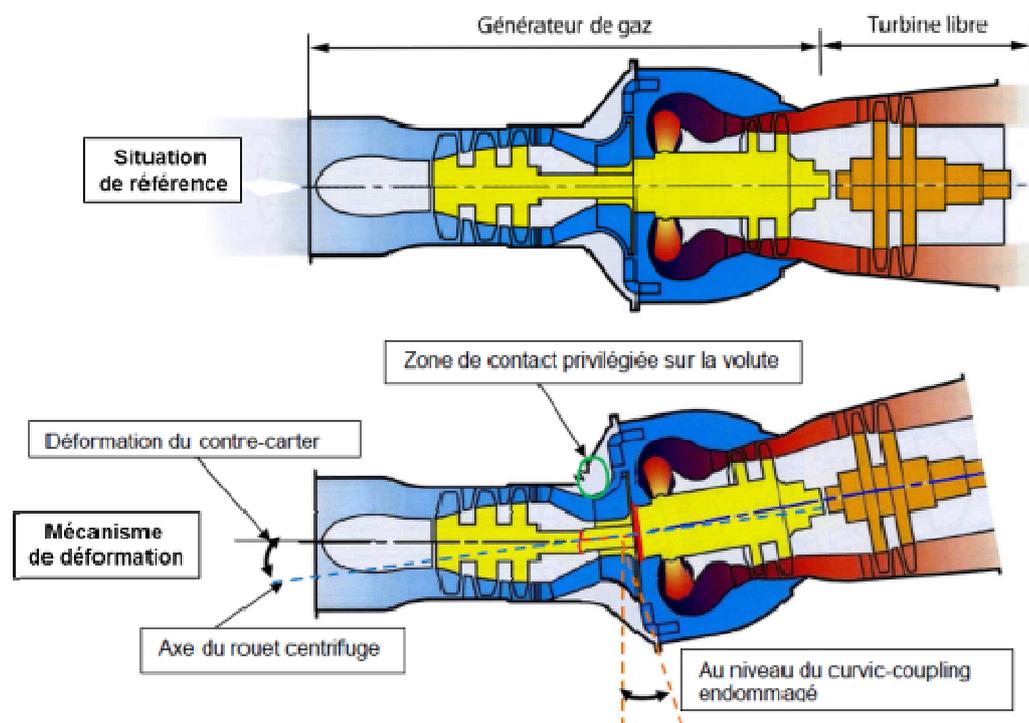
Déformation du GTM gauche

Le compresseur centrifuge et les pièces qui lui sont associées (*curvic-coupling*, vis centrale, écrou) ont subi des dégradations qui résultent du désalignement de la ligne d'arbre du compresseur axial avec celui du compresseur centrifuge. Ce désalignement est consécutif à la déformation vers le haut de la turbomachine alors qu'elle était en fonctionnement.

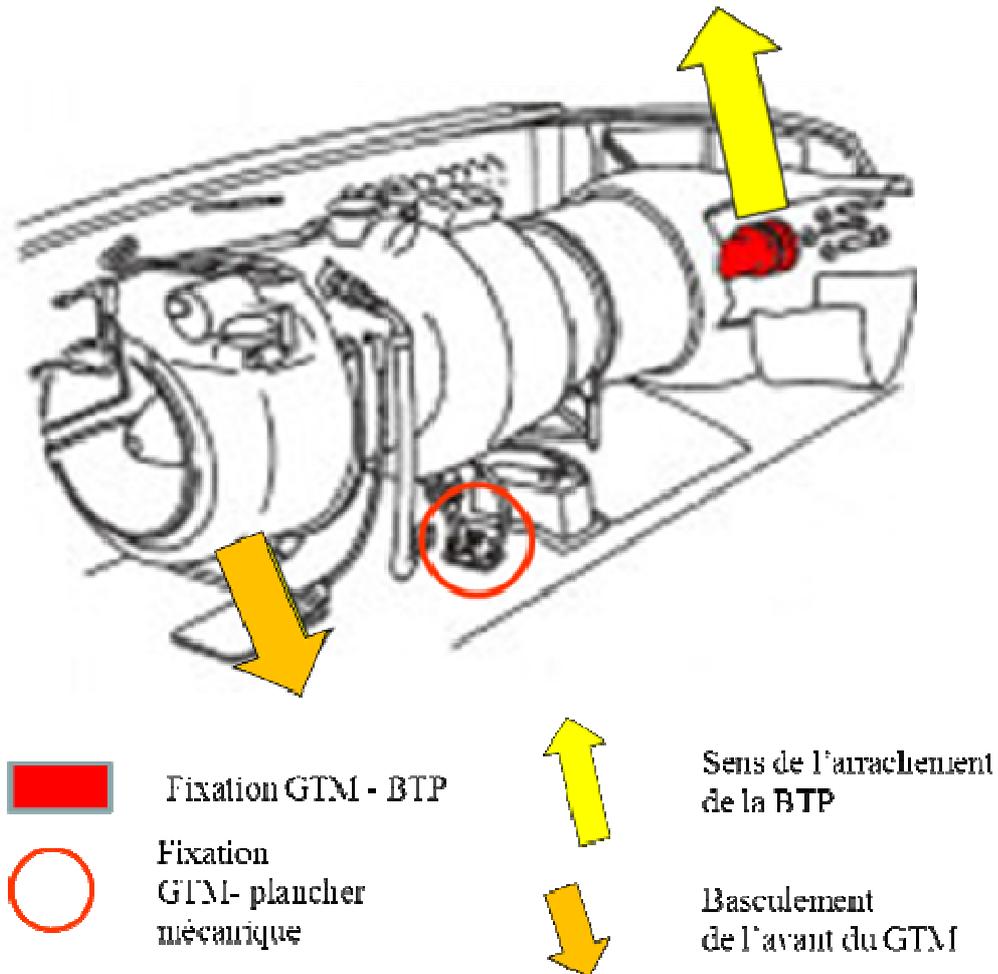
Schéma de principe de déformation du GTM gauche.

Les GTM sont solidaires de l'aéronef par trois points de fixation, deux à l'avant du GTM avec le plancher mécanique, un à l'arrière avec la BTP par l'intermédiaire d'un arbre de liaison. La déformation du GTM est cohérente avec un arrachement de la BTP selon le principe ci-dessous. L'arbre de liaison, solidaire de la BTP, est tiré vers le haut lors de l'arrachement de la platine assouplie. Le GTM pivote par rapport à ses deux points de fixation sur le plancher mécanique. La partie avant bloquée dans son mouvement vers le bas, génère un moment de flexion au niveau du générateur centrifuge.

Le compresseur centrifuge vient frotter sur son carter ce qui provoque un ralentissement de la turbine et les contraintes aboutissant aux endommagements constatés.

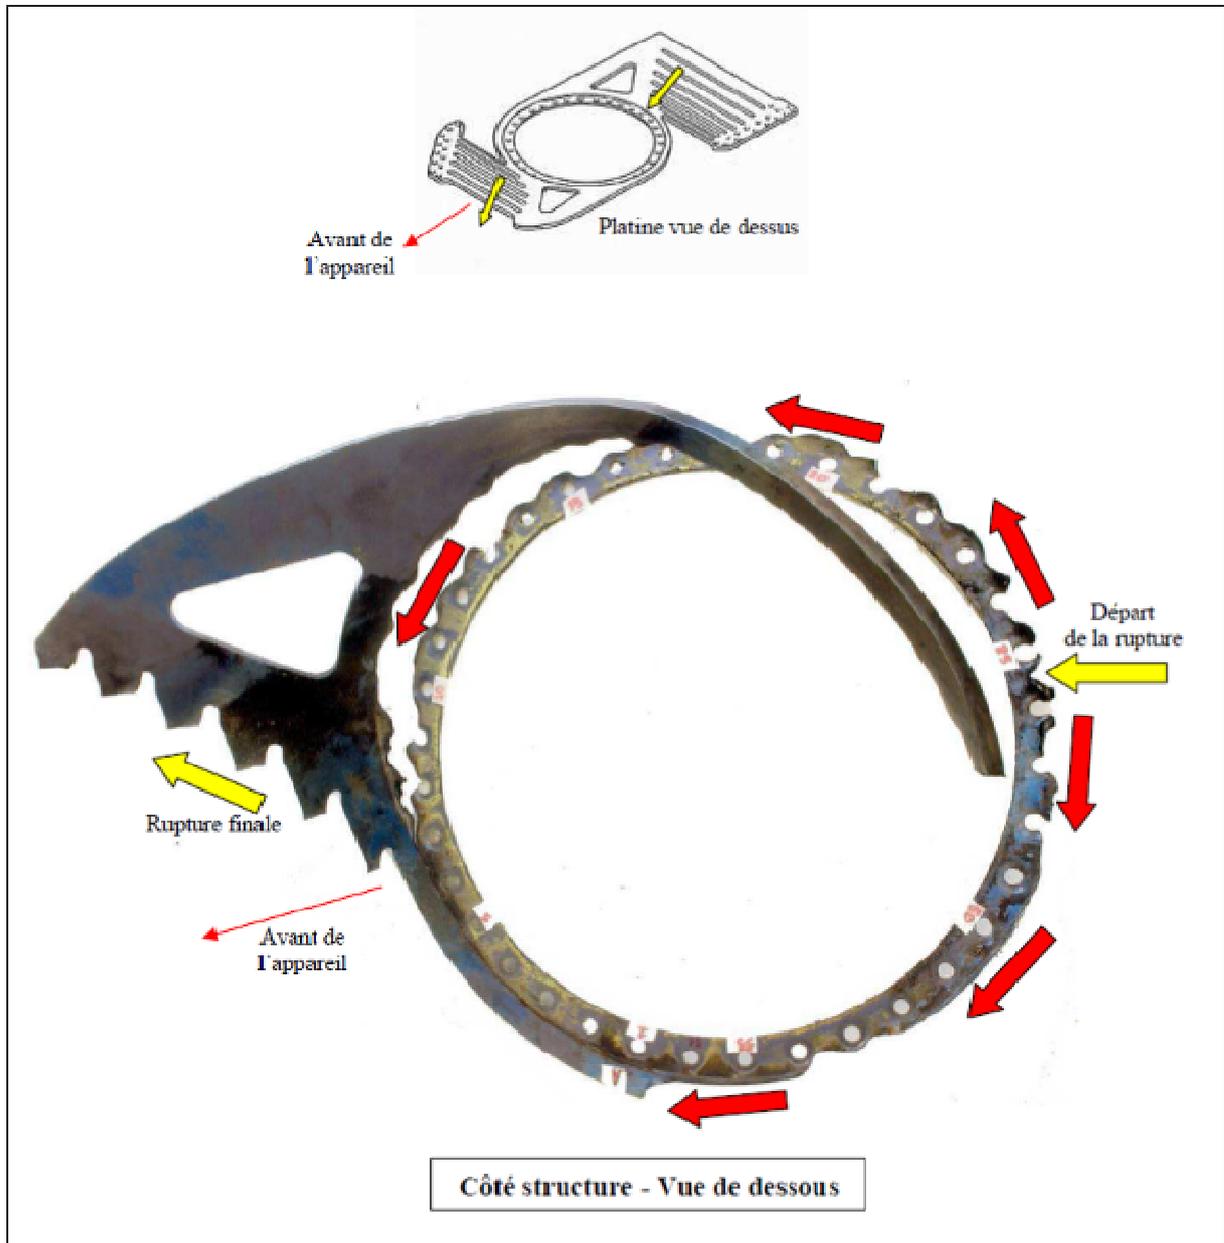
Déchirure de la platine assouplie

Les expertises menées sur la platine assouplie, rompue en trois morceaux, confirment ce basculement. Elles permettent d'identifier un départ de rupture à l'arrière de la BTP et une propagation de la déchirure vers l'avant de l'appareil (cf annexe 4).
