# BEAD-air

## RAPPORT D'ENQUÊTE

### BEAD-air-F-2012-015-I

| <b>Type d'appareil</b> | <b>Hélicoptère Écureuil AS 355 F2</b> |

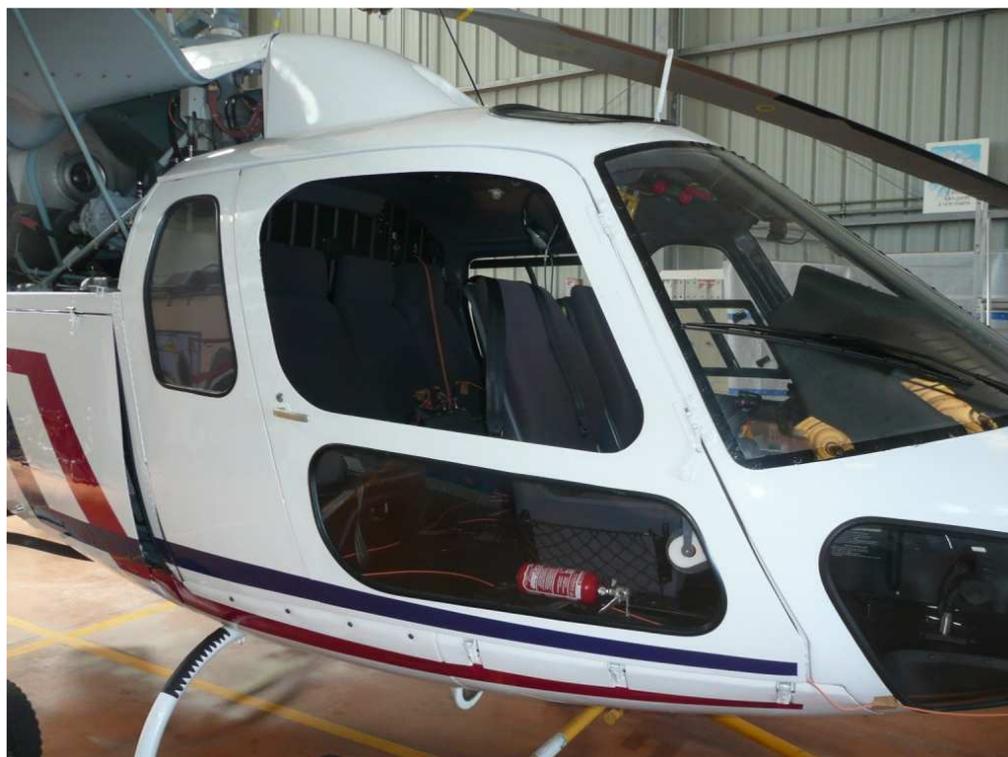
En début de virage, l'équipage entend un fort bruit (il évoque une explosion sourde), ressent un effet de souffle et constate l'absence de la glace supérieure de la porte avant côté pilote, ainsi que du joint.

Vue appareil n°5026 : configuration des portes côté pilote

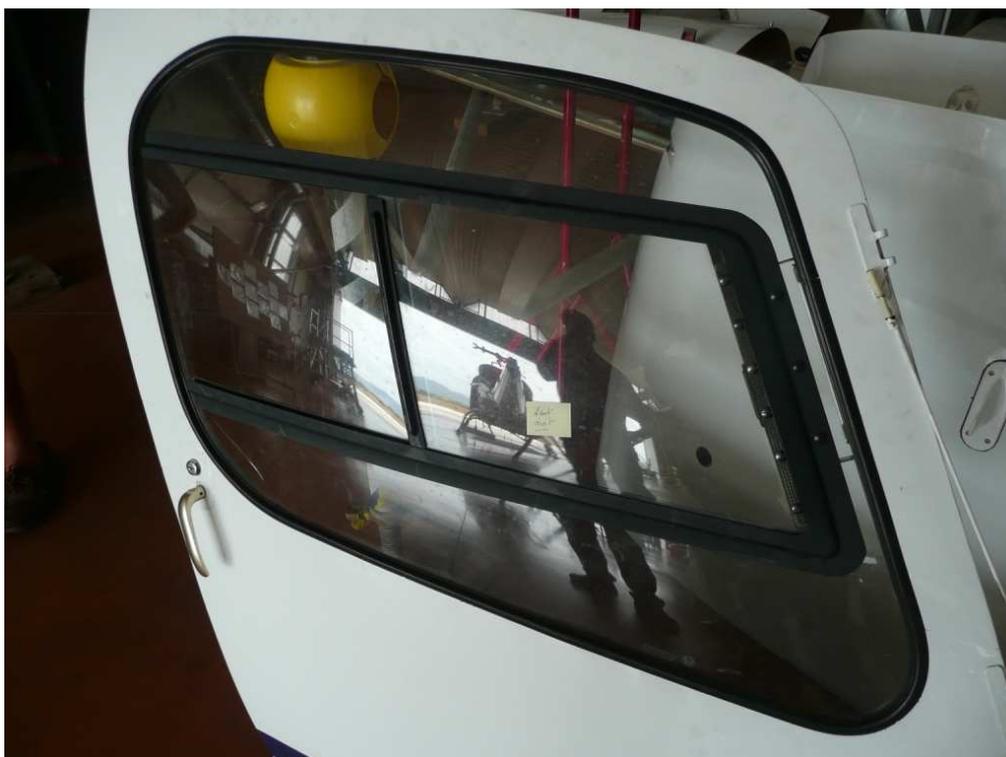
Caractéristiques de la glace (équipée de vitre coulissante) concernée :

- Masse  $\approx$  3 kg
- Matière : type plexiglas

Vue d'une glace de même type que celle perdue en vol

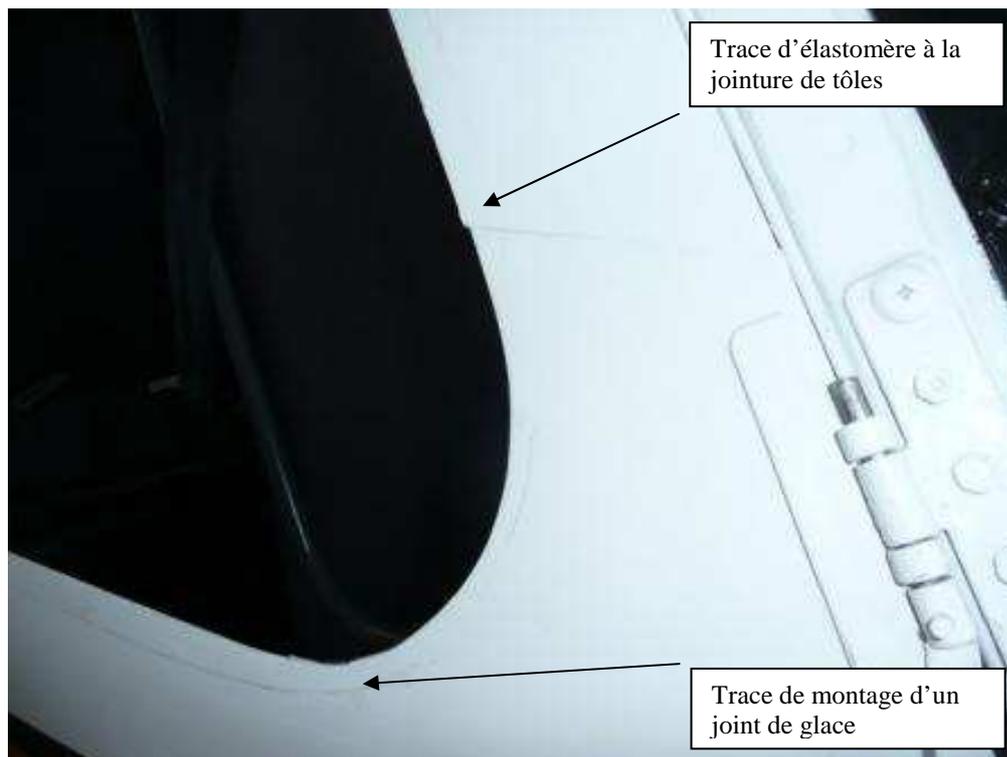
Quelques restes d'élastomère (présence antérieure à la mise en peinture) sont visibles sur l'encadrement de la glace concernée, à des endroits correspondants à des recouvrements des tôles.

Vue de la partie inférieure avant

Une trace laissée par un joint de glace est visible sur le pourtour. D'après la documentation de maintenance consultée et les témoignages recueillis, la glace remontée en mars 2011 suite à la mise en peinture n'a pas été redéposée ensuite. Cette trace est donc vraisemblablement issue du joint en place avant l'incident.

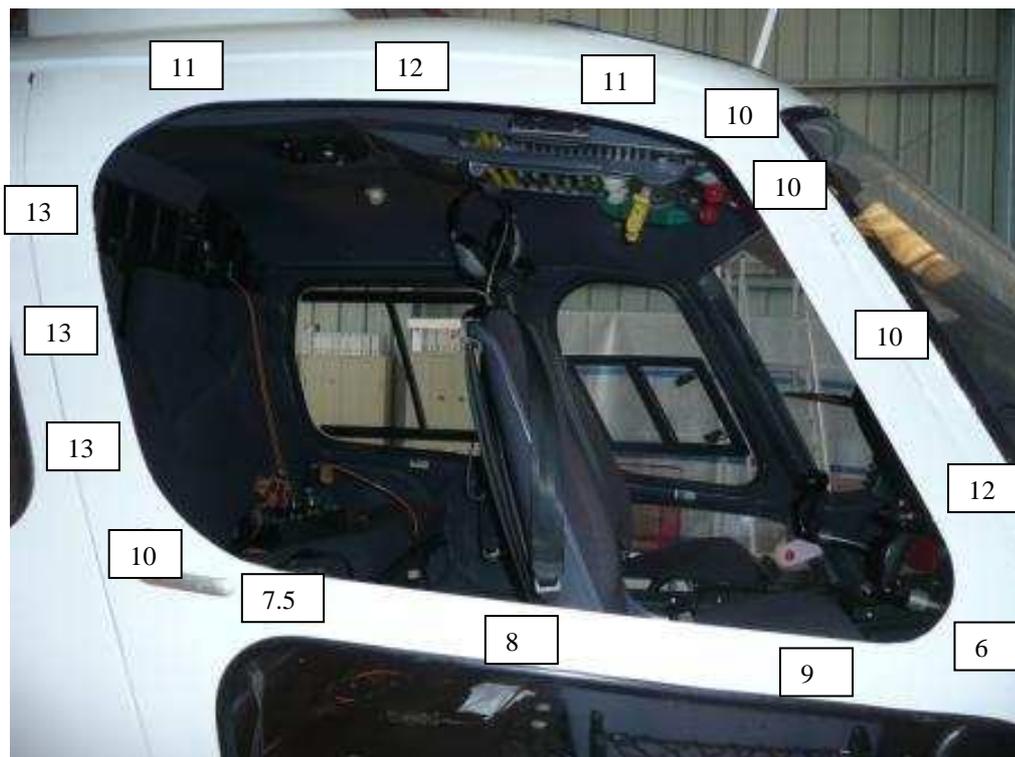
La mesure de la largeur entre l'encadrement et cette trace, sur le pourtour, est présentée sur la photo suivante. La carte de travail ne comprend pas de critère chiffré concernant cette mesure. D'après les éléments recueillis, il apparaît que cette trace ne révèle pas en elle-même une anomalie de positionnement du joint.

Mesure de la largeur entre l'encadrement et la trace de joint (en mm)

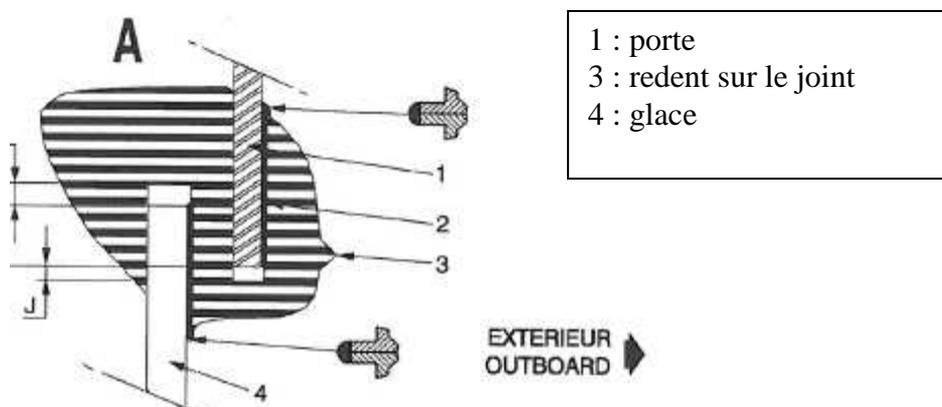
Le joint comporte un redent (repère 3 ci-dessous) qui doit être positionné côté extérieur. Si le joint est retourné sur lui-même, il peut être monté redent à l'extérieur dans une position non-conforme (la glace est insérée dans la fente réservée à la structure et vice-versa)<sup>4</sup>.

Montage correct : redent à l'extérieur, glace à l'intérieur

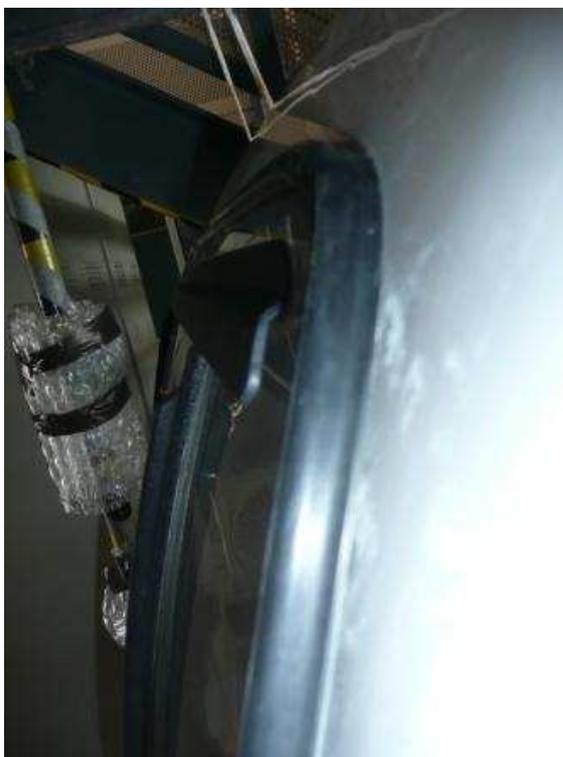
La glace est alors située côté extérieur et le joint, vu de côté, présente un renflement assez marqué.

La glace étant alors située à l'extérieur de la structure, elle n'est plus en appui sur celle-ci : sa tenue apparaît alors fortement dégradée.

Cette hypothèse reste néanmoins possible.

Vue d'un montage avec inversion du joint (redent à l'extérieur, glace à l'extérieur)
