RAPPORT D'ENQUÊTE

BEAD-air-M-2012-007-A

Date de l'événement	mardi 22 mai 2012
Lieu	Base d'aéronautique navale d'Hyères
Type d'appareil	AS 565 SA Panther
Immatriculation	n° 6522 F- XCHN
Organisme	Marine nationale
Unité	Flottille 36 F

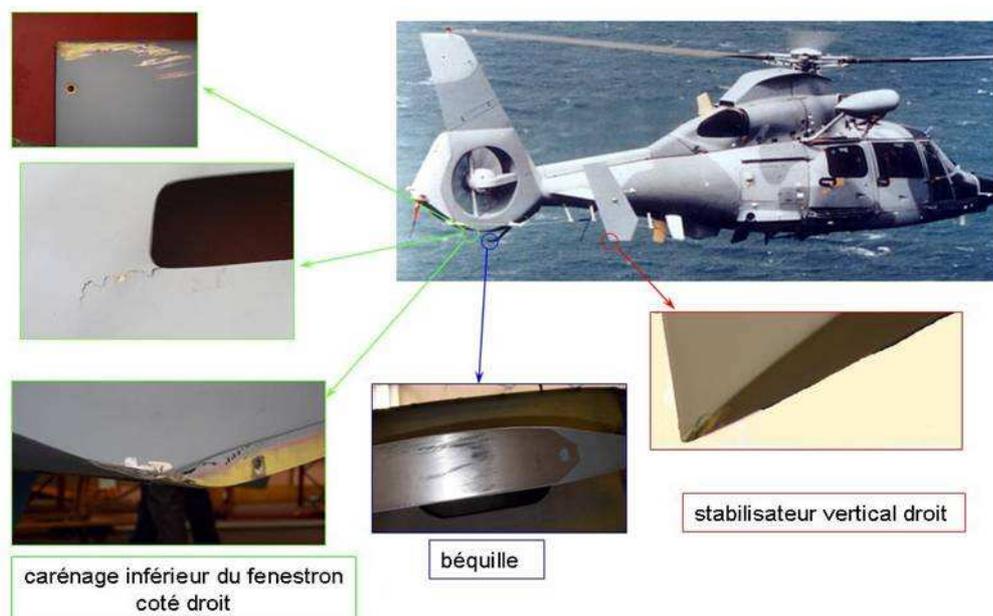
- un affaissement des supports des 2 moteurs (plus prononcé à droite) ;
- un palier de la transmission arrière endommagé ;
- la poutre de queue est déformée ;
- une partie des goujons de fixation entre la cellule et le pylône est desserrée ;
- le train principal droit est endommagé ;
- la partie basse de la veine d'air du fenestron présente des marquages ;
- la partie inférieure du carénage du fenestron est endommagée.

Endommagements constatés sur la partie arrière de l'appareil

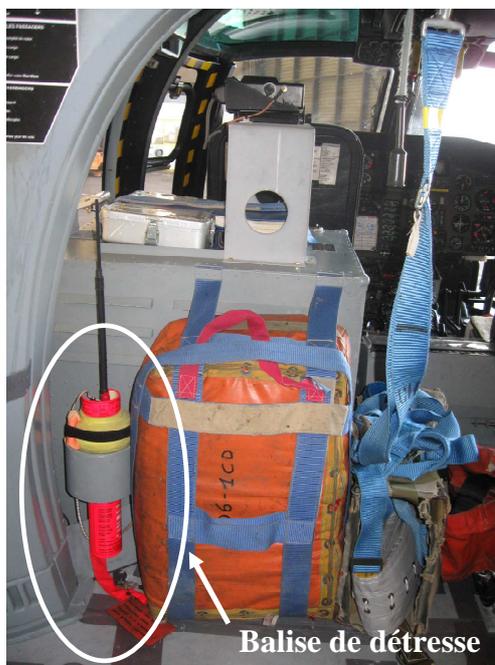
La balise de détresse type COSPAS/SARSAT ERSX-3A était en position automatique au moment de l'accident et ne s'est pas déclenchée.

Balise de détresse

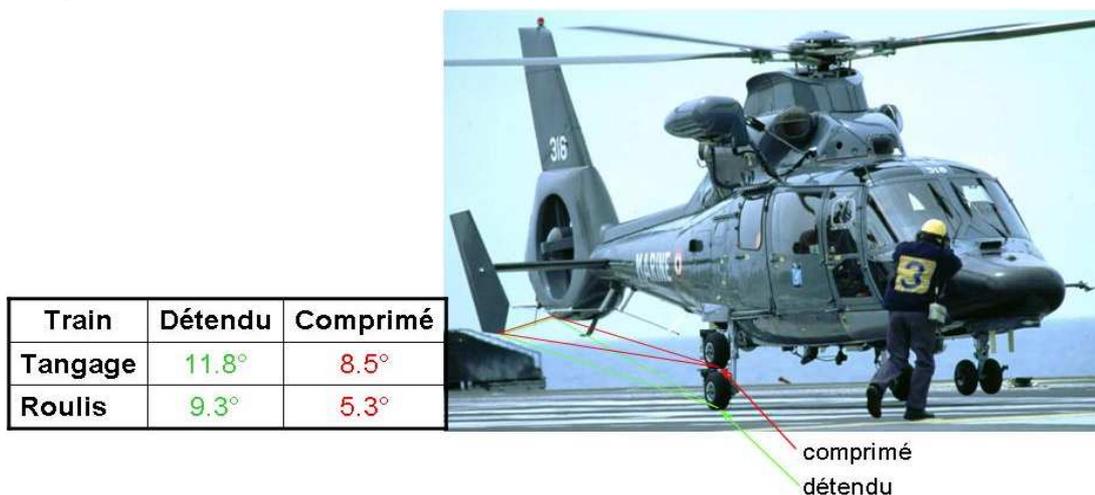
L'observation des déformations sur la partie arrière de l'appareil montre que la béquille, le carénage inférieur du fenestron coté droit et le stabilisateur vertical droit sont endommagés.

Inclinaisons de l'appareil au moment de l'impact avec le sol

L'étude de l'impact révèle 3 points de contact avec le sol :

- le train principal droit ;
- la béquille et le carénage inférieur ;
- la partie inférieure du stabilisateur vertical.

Aussi, lors de la course de compression du train droit, l'inclinaison de tangage passe de 11,8° à 8,5° alors que l'angle de roulis à droite diminue de 9,3° à 5,3°.

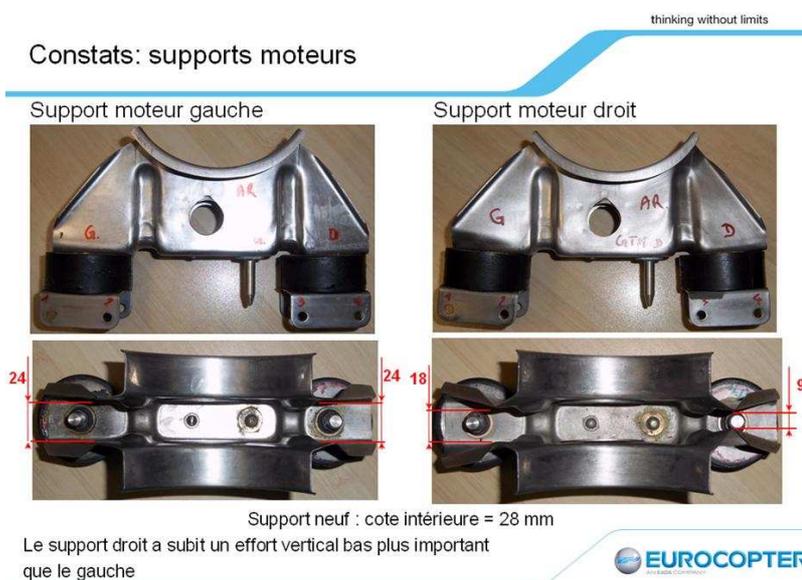
Constat des déformations sur les supports moteur

L'étude des déformations des supports moteur a pu déterminer les efforts subis.
