RAPPORT D'ENQUÊTE

BEAD-air-S-2012-008-I

Date de l'événement	23 mai 2012
Lieu	Commune de St Hilaire (38)
Type d'appareil	EC 145
Immatriculation	F-ZBQH
Organisme	Direction générale de la Sécurité Civile et de gestion des crises
Unité	Base hélicoptères de la Sécurité Civile de Grenoble

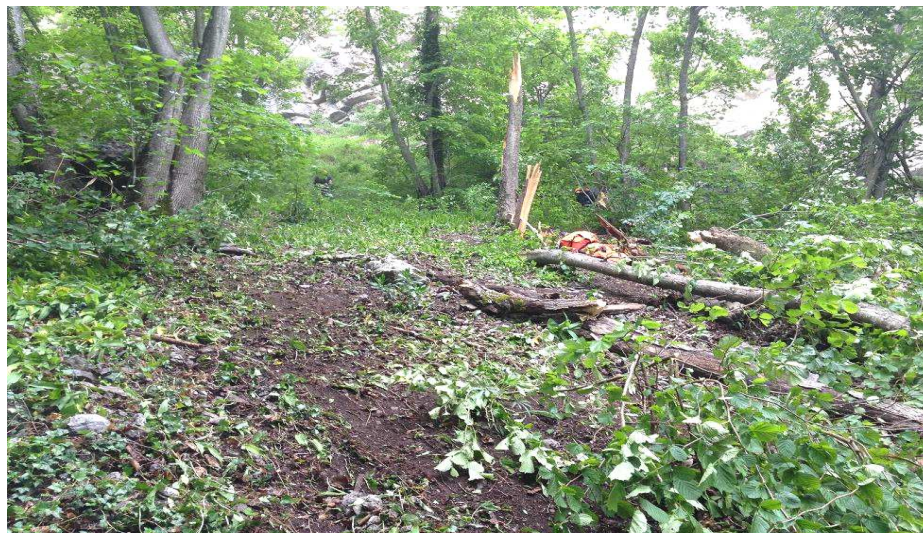
Les deux arbres qui ont cédés pendant l'opération sont brisés à des hauteurs comprises entre 1 et 5 mètres et semblent verts au premier abord.

Vue de la zone de treuillage après l'incident

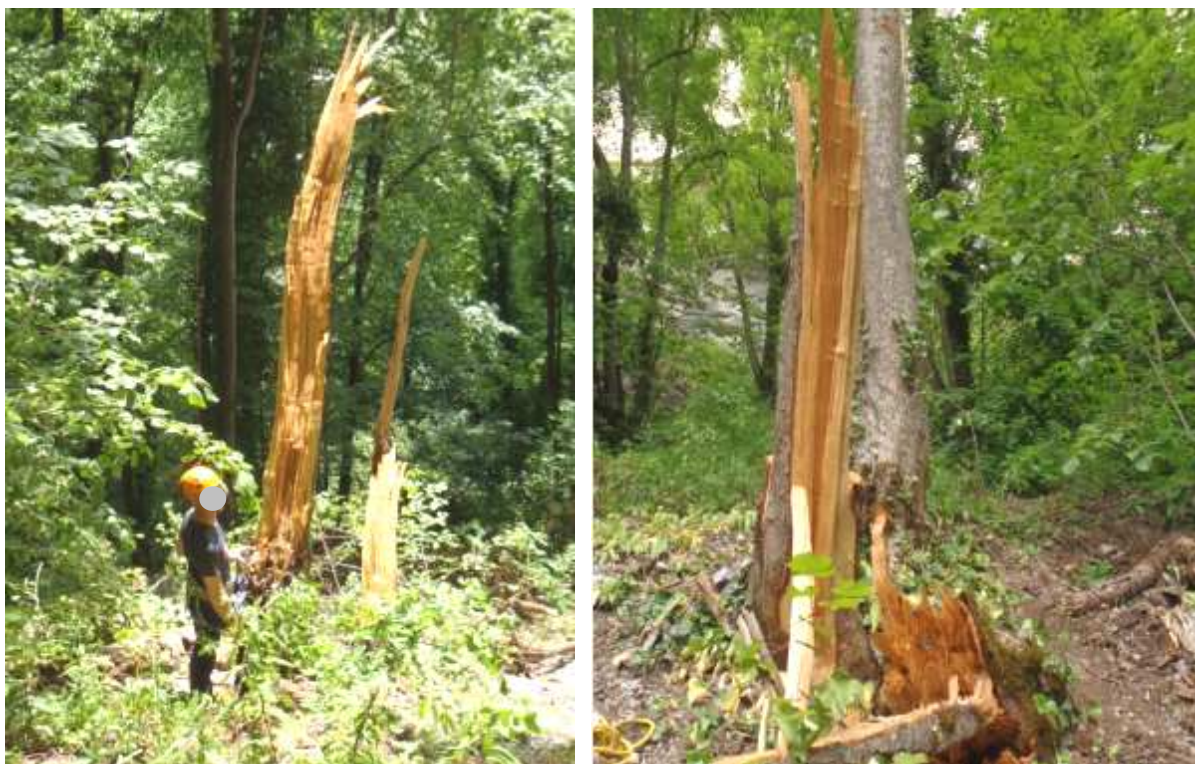
Exemples d'arbres brisés

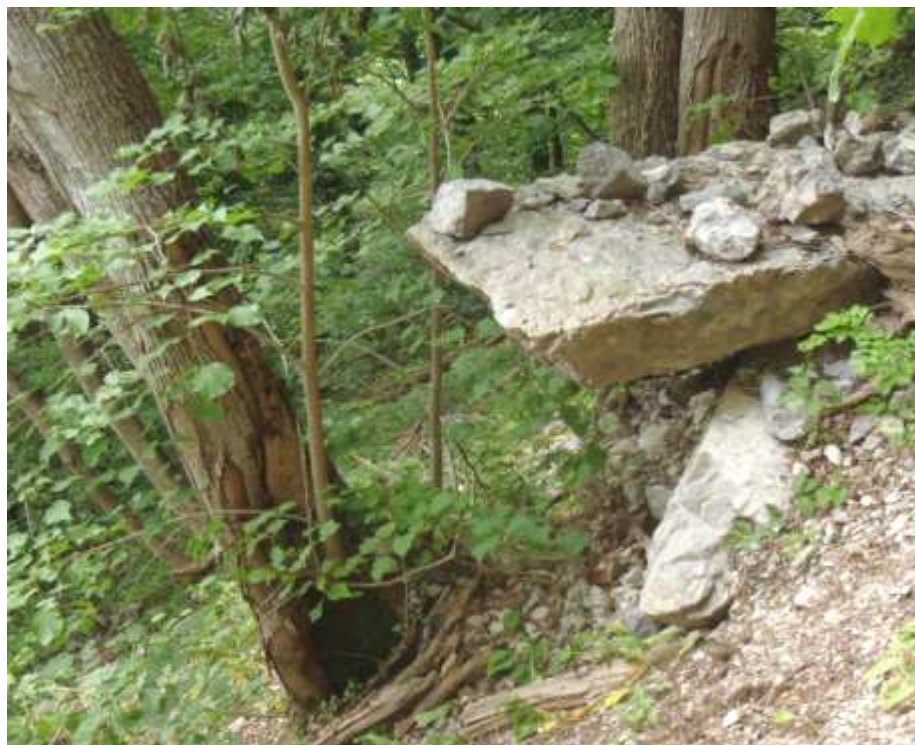
Elle est située à l'aplomb d'une falaise. Sur le sol sont observés de nombreux troncs ainsi que des roches détachées de la paroi, de tailles comprises entre 0,10 et 1 m³, qui sont parfois calées contre les arbres.

Exemple de roche frappant les arbres

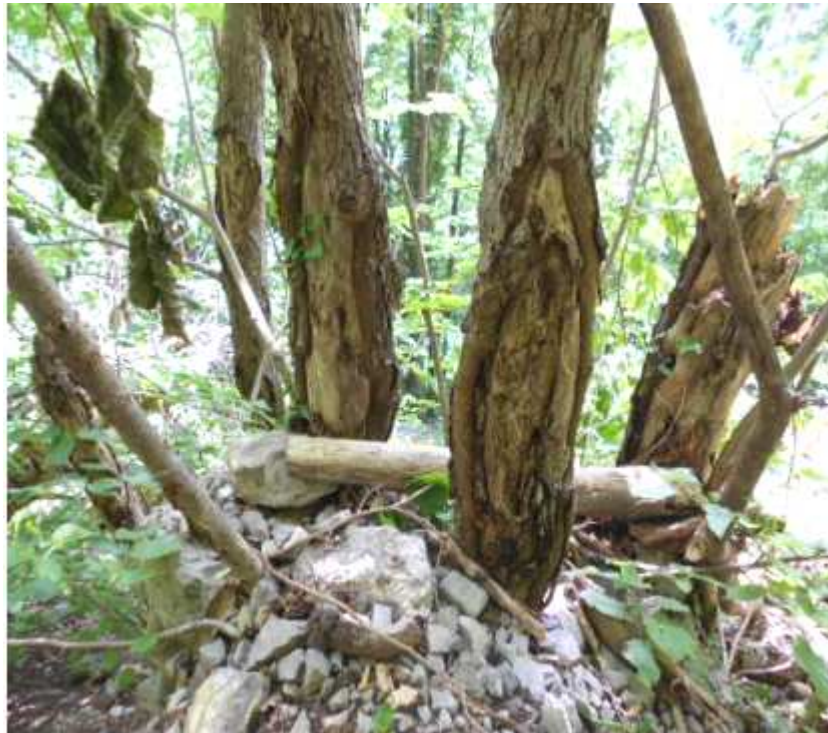
Dans cette zone, la majorité des arbres sont impactés au niveau du tronc par des chutes de blocs. Les arbres présentent des impacts allant de la base à 1,50 m de haut, voire plus pour certains.

Impacts sur tous les arbres

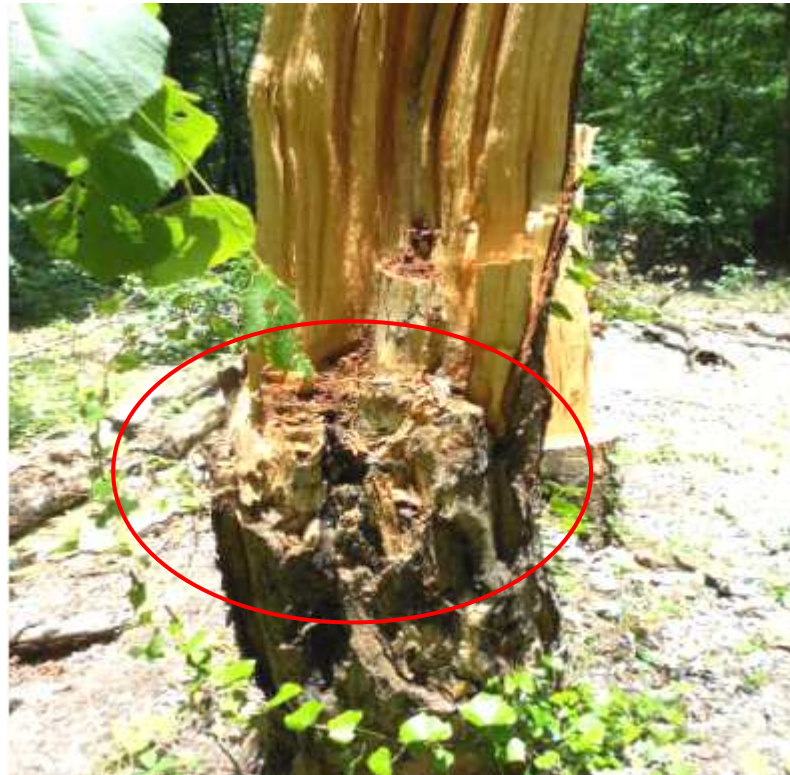
Les impacts des pierres provoquent des blessures au niveau desquelles se développent des champignons (pourritures). S'y s'installent des insectes xylophages, fragilisant et détruisant à terme la structure des arbres.

Exemple de la pourriture sur la structure du tronc

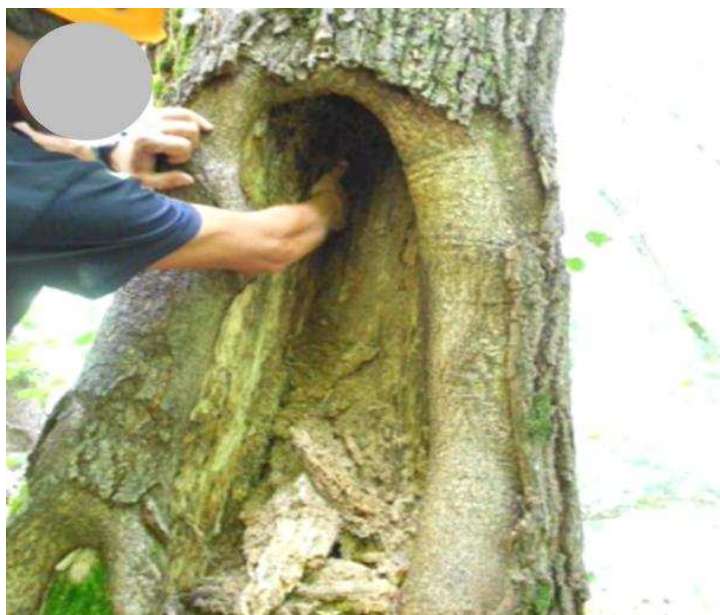
Bourrelet cicatriciel sur blessure et arbre creux
