BEAD-air

RAPPORT D'ENQUÊTE DE SÉCURITÉ

BEAD-air-T-2012-013-A

Date de l'événement	13 août 2012
Lieu	Commune de Troisfontaines (57)
Type d'appareil	SA 342 L1
Immatriculation	F-MGES n° 4224
Organisme	Armée de terre
Unité	1^{er} régiment d'hélicoptères de combat

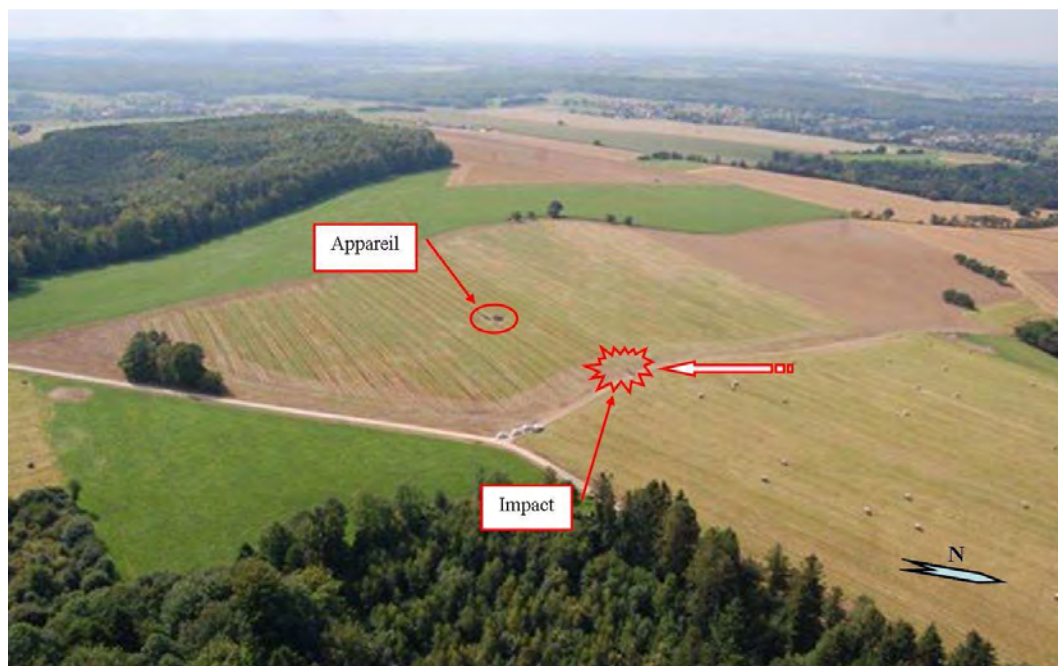
Le champ d'évolutions de l'appareil est dégagé d'obstacle, vallonné et bordé d'arbres d'une vingtaine de mètres de hauteur environ. La partie Nord de cette zone présente un dévers plus prononcé.

Vue générale du lieu de l'événement et sens de trajectoire de l'aéronef au point d'impact

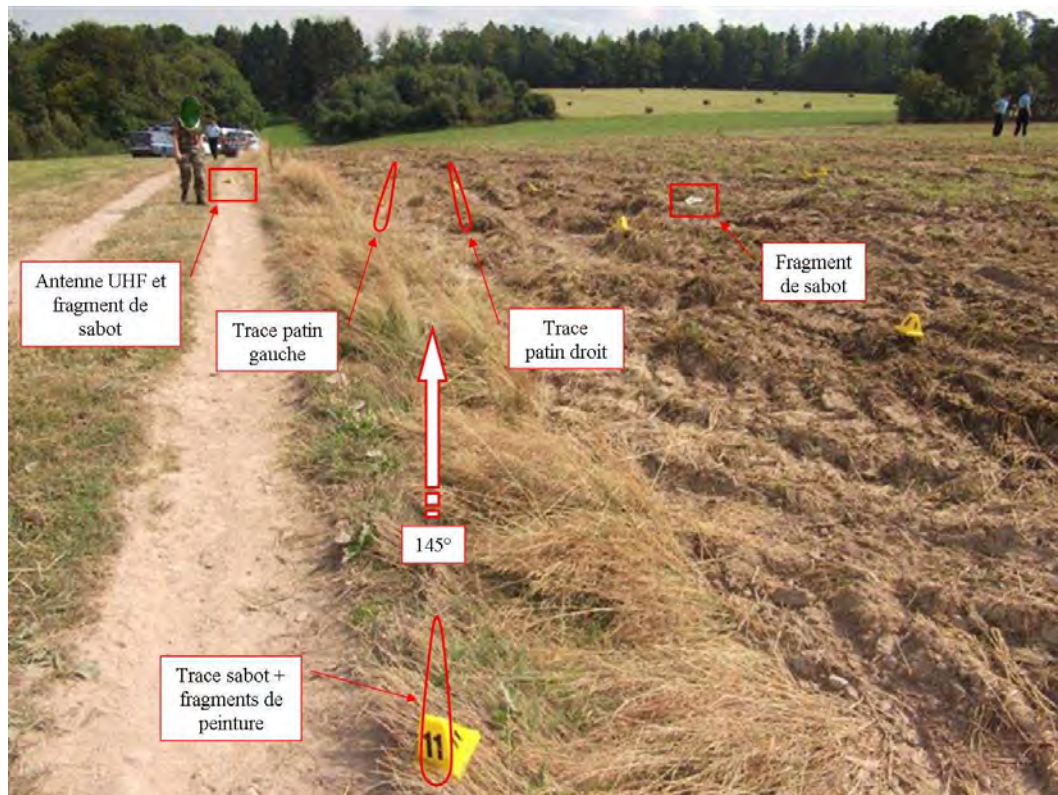
Débris et orientation des traces relevées au point d'impact

L'appareil a heurté le sol au bord d'un chemin. Le sol (champ labouré) à cet endroit est sec et dur. Les traces relevées laissées par les patins et le sabot sont peu profondes et orientées selon un axe 145°. Les traces des patins sont distantes d'environ 11 mètres de celles laissées par le sabot.

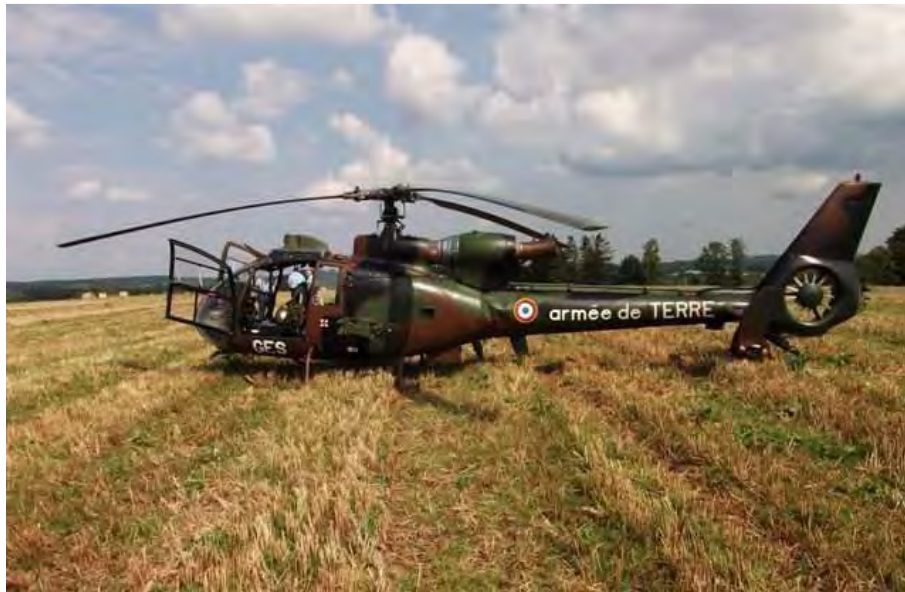
Aucun dégât apparent n'est constaté au niveau des atterrisseurs, de la partie inférieure avant et centrale de la cellule. Les endommagements sont limités à la partie arrière.

Aspect général de l'appareil

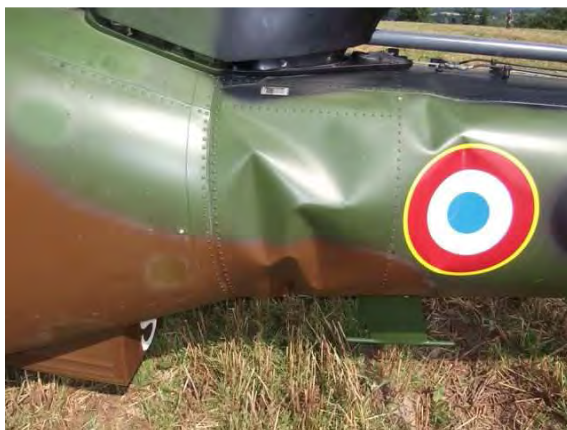
- La poutre de queue est fléchie et la peau flambée au niveau du cadre de jonction avec la cellule.
- L'antenne UHF et son embase sont arrachés.
- Le sabot est détruit.
- Les dérives latérales sont détériorées aux extrémités inférieures.
- La veine d'air du fenestron est marquée en partie inférieure par interférence des pales du RAC.
- L'arbre de transmission arrière est désaligné et les flectors sont déformés à la jonction entre la boîte de transmission intermédiaire (BTI) et l'arbre de transmission.

Flambage à la jonction de la poutre de queue

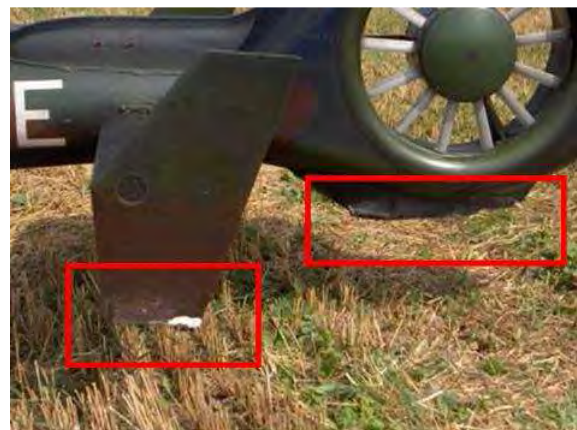
Plans fixes verticaux endommagés et sabot détruit

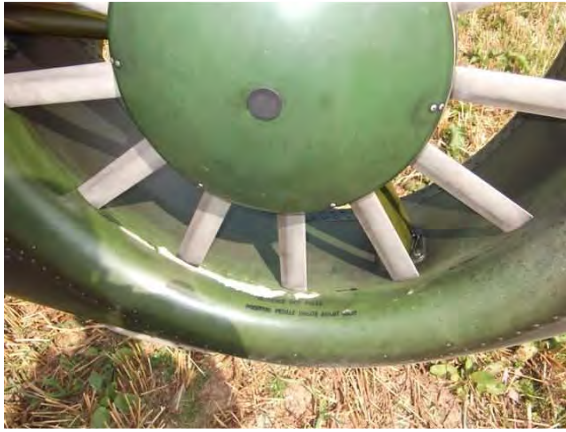
Veine d'air du fenestron marquée

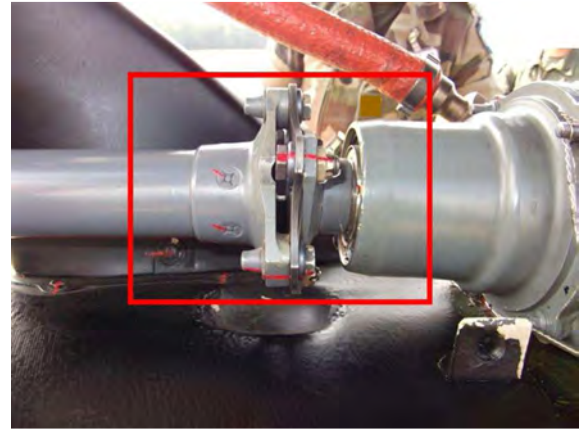
Arbre de transmission arrière désaligné et flectors déformés

- Aucune rupture d'accouplement n'est constatée et la roue libre est intacte.
- Chaîne de transmission de puissance arrière
 Hormis le désalignement de l'arbre et la déformation des flectors :

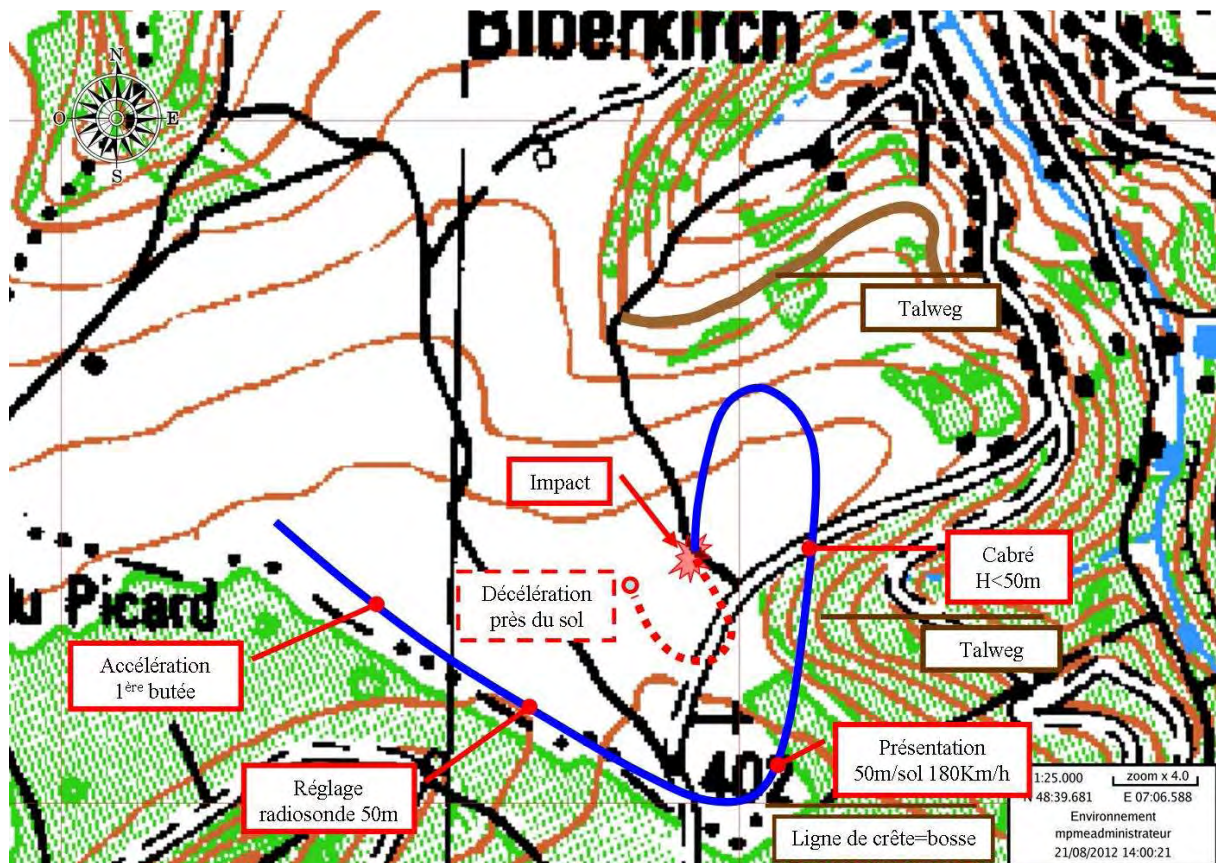
Les endommagements limités constatés sur la cellule témoignent d'une faible vitesse verticale à l'impact. L'altitude topographique du point d'impact est supérieure de quelques mètres à celle du point situé à la verticale du début de cabré.

Représentation synthétique 2D de la trajectoire et courbes de terrain

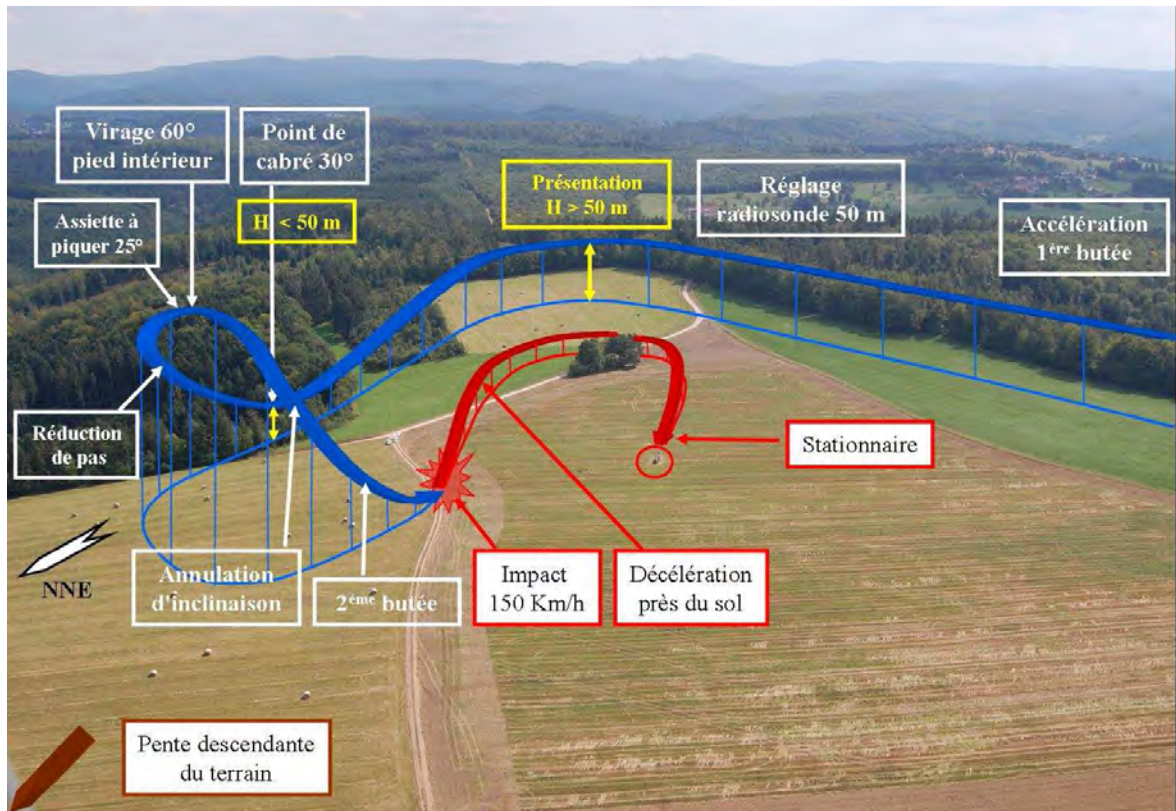
Représentation synthétique 3D de la trajectoire et principales étapes clés

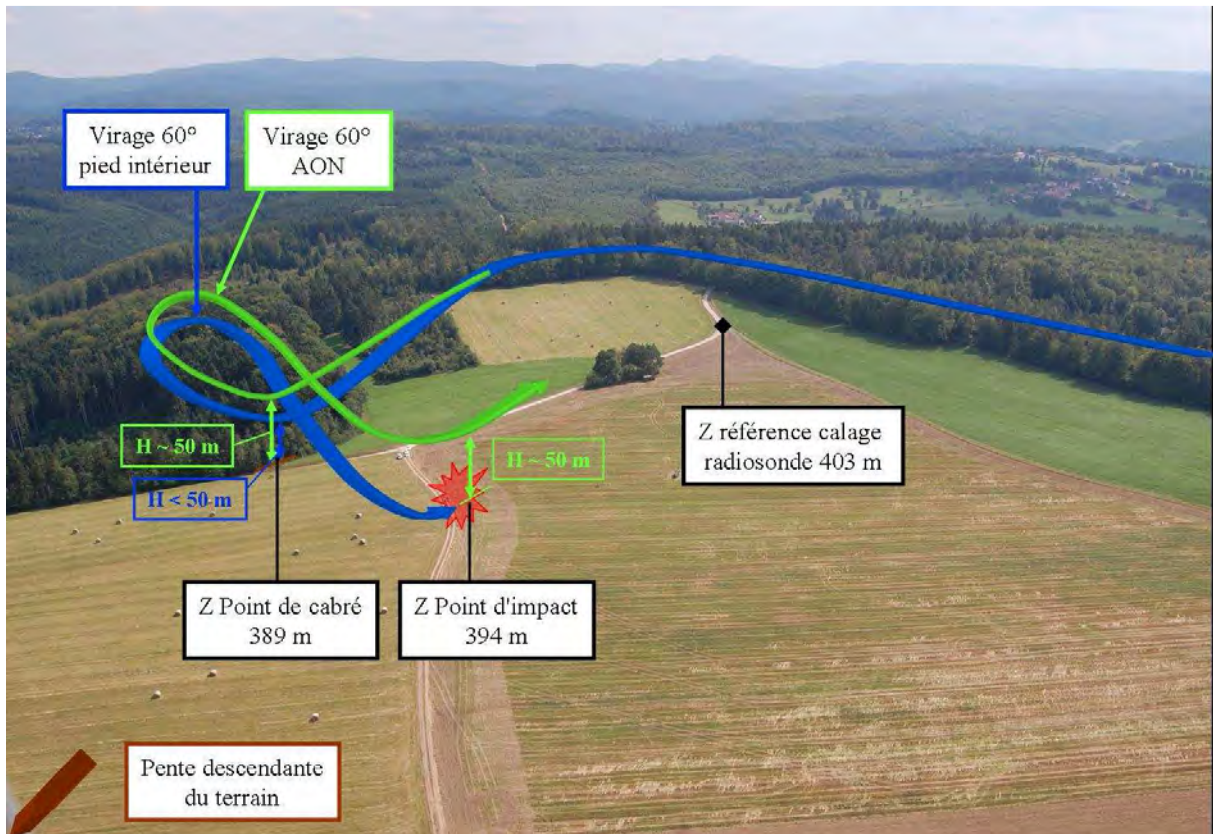
L'effet de l'action au palonnier à l'intérieur du virage, combiné à celui de la réduction précédente de 20 % de la puissance, a induit un vol dissymétrique et diminué la portance globale du rotor principal. Après le sommet de la figure et en sortie de virage, ces effets ont engagé l'appareil dans un piqué supérieur à la norme (25°) et augmenté le taux de chute, déplaçant le point bas estimé de ressource en dessous du plancher de départ.

La ressource étant de plus effectuée face à une pente montante vers un point de rétablissement situé légèrement plus haut que le point survolé lors du cabré, **la résultante des écarts précédents a annulé la marge de hauteur disponible et rendu *in fine* le heurt du sol inévitable en dépit d'une ressource effectuée à pleine puissance de motorisation.**

Comparaison des trajectoires réalisée (bleue) et trajectoire théorique (verte)

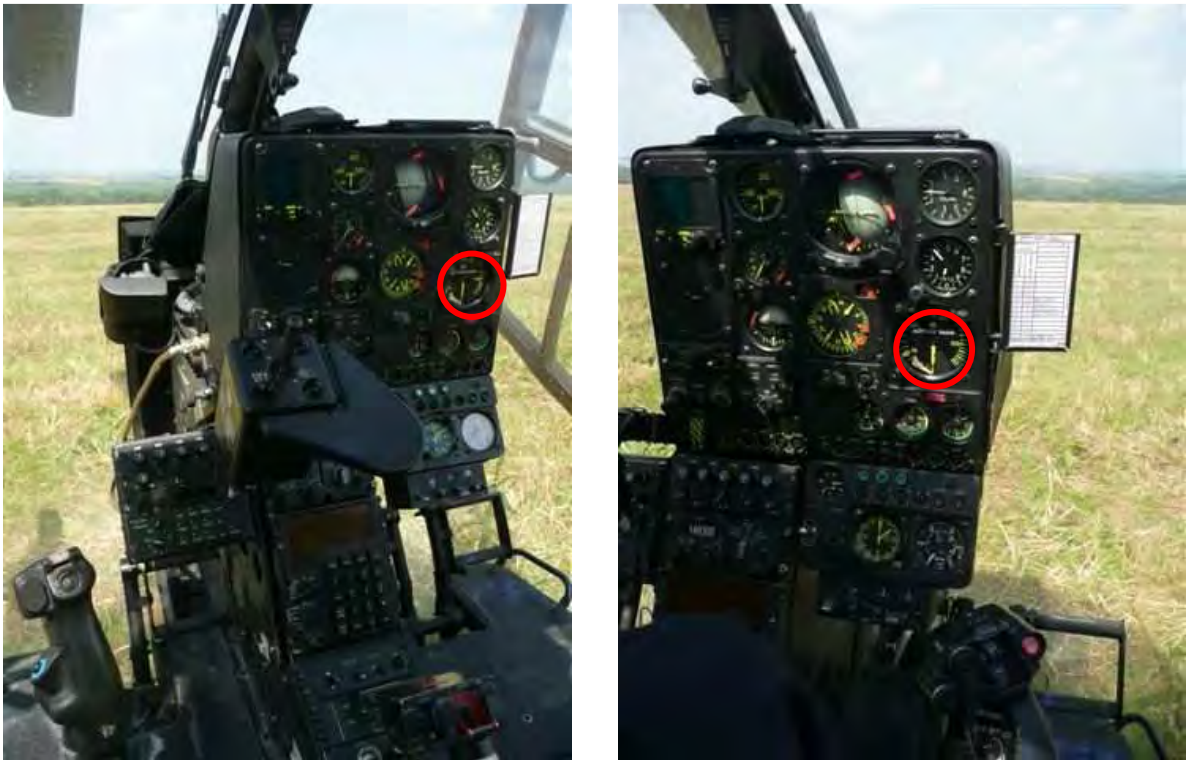
A chaque poste, l'axe des palonniers est légèrement décalé vers le centre de la cabine par rapport au manche cyclique et à l'assise du siège. Ainsi, au poste pilote, l'axe des palonniers est décalé vers la gauche et au poste CDB, l'axe des palonniers est décalé vers la droite.

Au poste CDB, la commande de pas collectif est située plus bas qu'au poste pilote et a une plage angulaire moins importante.

Planche de bord et position de l'indicateur radiosonde vus du poste CDB (à gauche) et du poste pilote (à droite)
