# BEAD-air

## RAPPORT D'ENQUÊTE TECHNIQUE

### BEAD-air-A-2011-002-I

<b>Date de l'événement</b>	<b>31 janvier 2011</b>
<b>Lieu</b>	<b>base aérienne 705 - Tours (37)</b>
<b>Type d'appareil</b>	<b>Alphajet</b>
<b>Immatriculation</b>	<b>F-TETF</b>
<b>Organisme</b>	<b>armée de l'air</b>
<b>Unité</b>	<b>école de l'aviation de chasse 00.314</b>

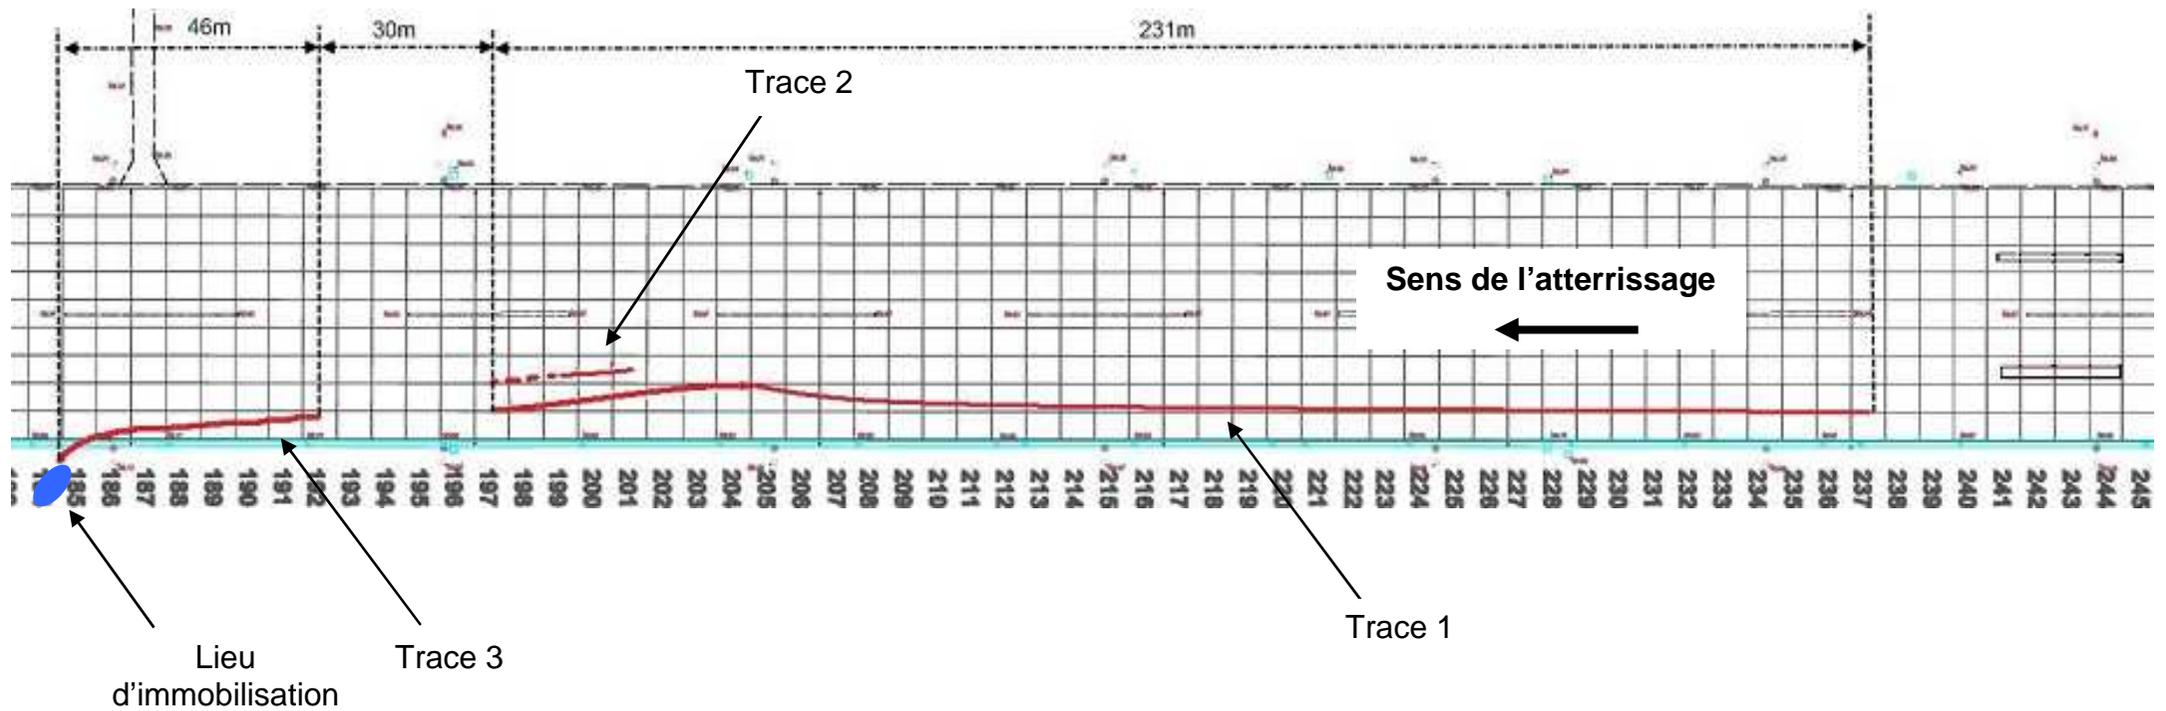
Figure 1 – Représentation schématique des traces relevées sur la pise 20

Trois traces noires sont relevées sur la piste 20 (figure 1) :

- la première, d'une longueur de 231 mètres est continue. Elle débute 28,5 m après les marques de transition et à 7 mètres du bord gauche de la piste (photo 1 et 2) ;
- la deuxième, d'une longueur de 30 mètres est parallèle à la première trace dont elle est distante de 2,7 m. Elle est continue sur une quinzaine de mètres puis discontinue sur le reste de sa longueur (photo 3) ;
- la troisième (photo 4), d'une longueur de 46 mètres débute à une trentaine de mètres de l'extrémité de la 2<sup>ème</sup> trace, s'incurve vers la gauche et s'achève sur le bord gauche de la piste.

Cette dernière trace se prolonge de quelques mètres dans la zone en herbe et se termine sous la roue principale gauche de l'avion.

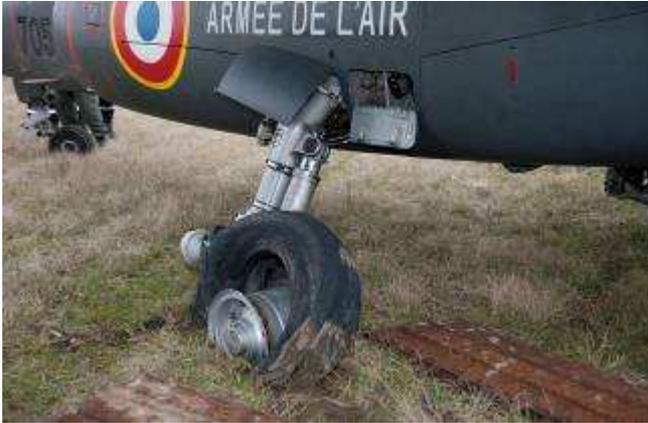
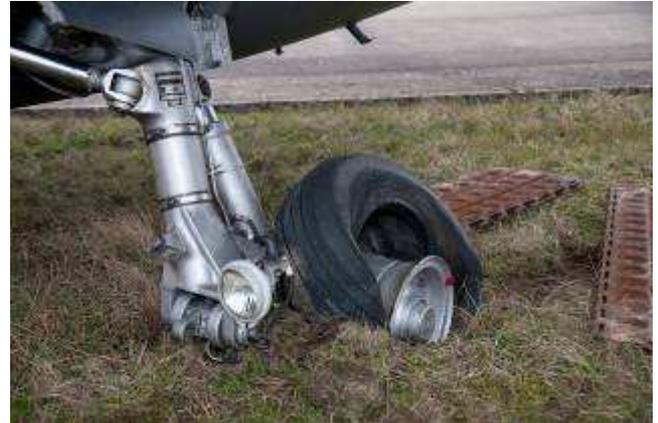
Photos 5 et 6 – Roue principale gauche

Les dégâts sont limités à la roue de l'atterrisseur principal gauche. Le pneu est éclaté et déjanté. La jante est usinée.
