Bureau enquêtes accidents défense air

RAPPORT D'ENQUÊTE TECHNIQUE

BEAD-air-A-2011-004-I

Date de l'événement	06 février 2011
Lieu	Base aérienne de Solenzara
Type d'appareil	Mirage 2000 C
Immatriculation	n° 89 – F-UHKA
Organisme	Armée de l'air
Unité	Escadron de chasse 02.005

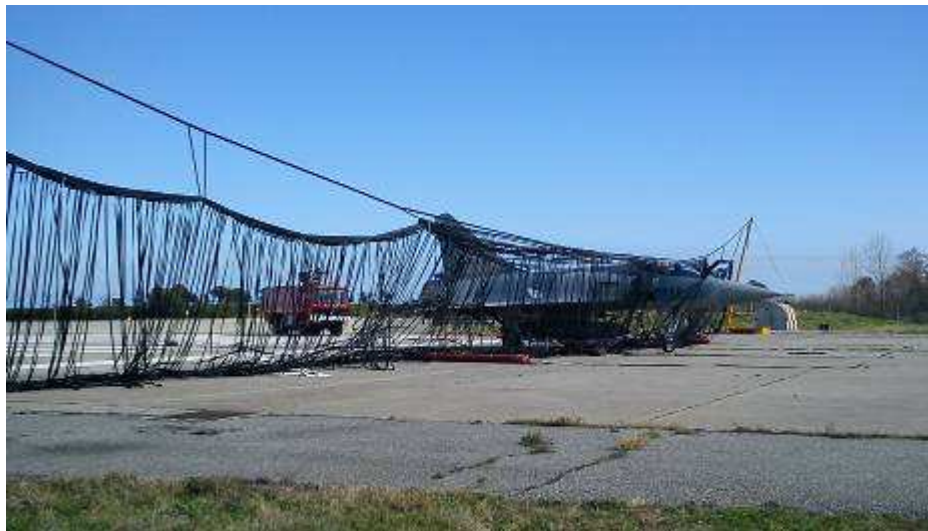
Vue de l'appareil immobilisé dans la barrière d'arrêt

L'appareil s'est immobilisé 4 mètres après avoir engagé la barrière. Une trace de pneumatique (trace noire continue) a été laissée sur la piste par la roue du train principal droit de l'appareil sur une distance de 25 mètres avant la barrière d'arrêt.

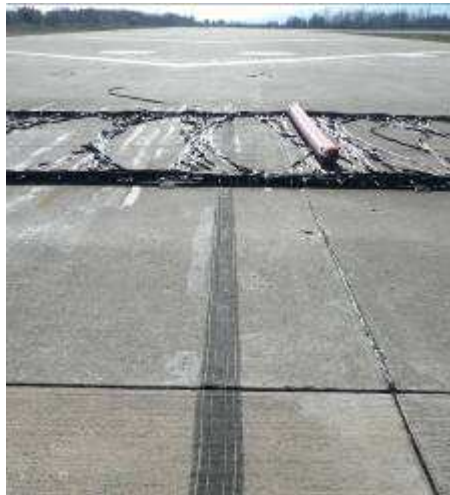
Détail de la trace laissée par le pneumatique de la roue du train principal droit

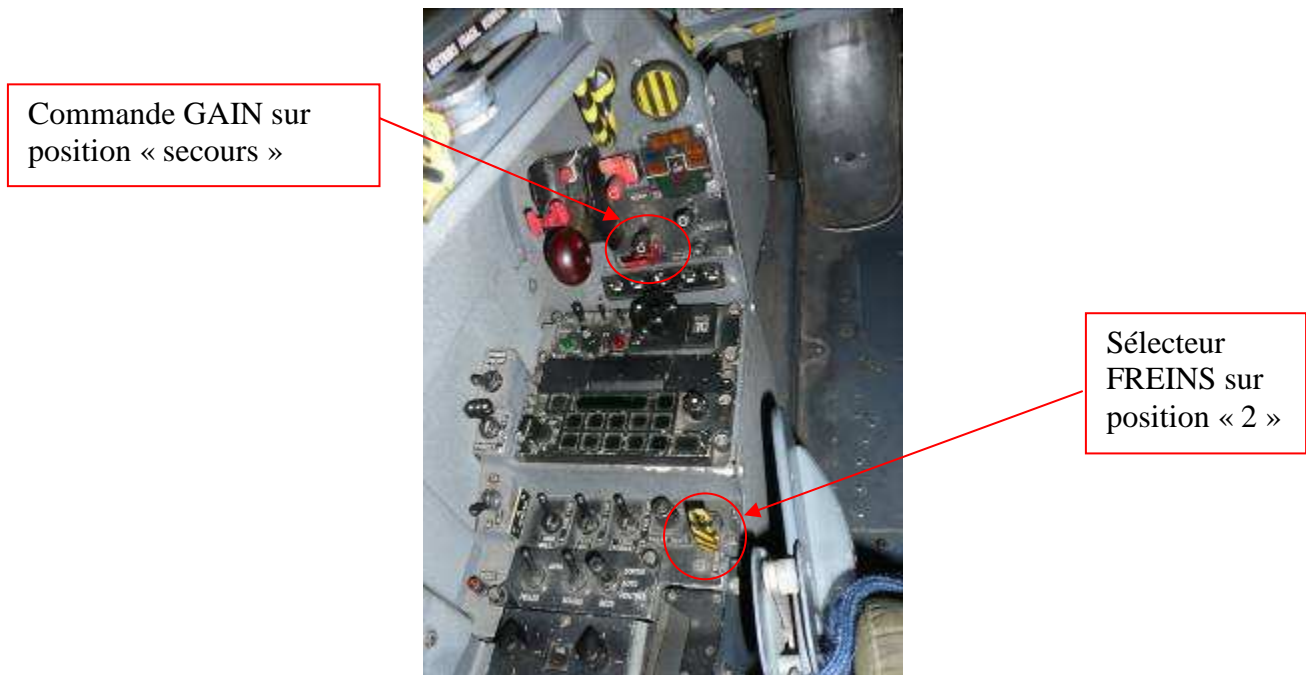
- La commande du frein de parc est en position haute.
- La batterie est sur marche.
- La manette des gaz est sur stop, le coupe-feu fermé.
- Le sélecteur FREINS est positionné sur FREINS 2, cache relevé.
- La commande GAIN est sur la position « secours », cache relevé.

Vue de l'intérieur de la cabine (partie supérieure de la banquette latérale gauche)

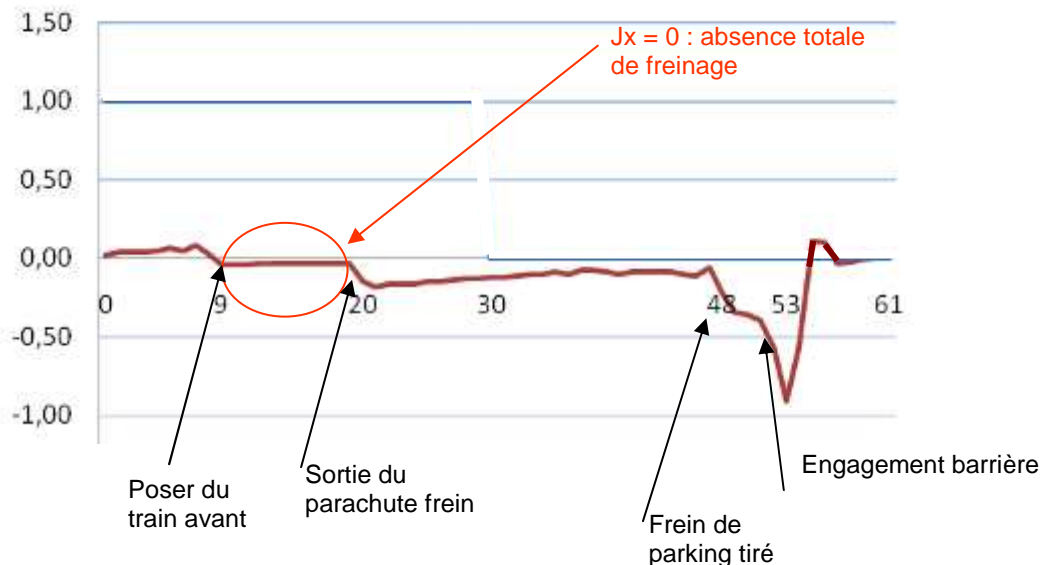
J_x (G) en fonction du temps (s) à partir du toucher du train principal

Neuf secondes après le toucher du train principal, le pilote pose la roulette de nez. Pendant 11 secondes (entre $t = 9$ s et $t = 20$ s), la valeur du J_x reste nulle puis passe à $-0,15$ lorsque le parachute est tiré.

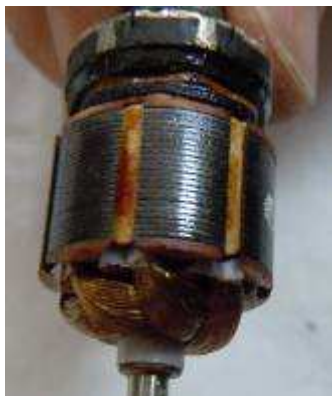
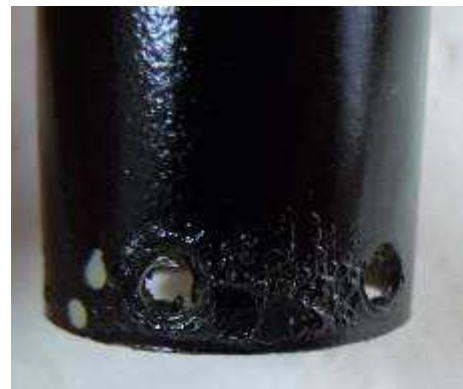
En désaccouplant le rotor et le stator, des traces d'échauffement important sont observées sur l'axe et le bobinage du rotor (cf photo ci-dessous).

La peinture de la carcasse (côté arbre) de la génératrice présente un aspect boursoufflé témoignant d'un échauffement excessif du matériel.

Etat d'endommagement du rotor (à gauche) et de la carcasse (à droite)

L'examen du bobinage montre une rupture de ce dernier sur 3 des 7 secteurs. Les 3 secteurs où le bobinage est rompu sont co-localisés.

Cette surchauffe aurait ainsi dégradé prématurément la génératrice et conduit à la rupture de son bobinage 723 heures de vol après. La rupture des bobinages, sur 3 secteurs co-localisés, est cohérente avec un effet cheminée. Cette surchauffe de l'ensemble roue/frein a entraîné une élévation de température importante, ce qui a pu endommager et accélérer le vieillissement des composants internes de la génératrice (bobinage, vernis, etc....) jusqu'à la rupture du bobinage.

Le dysfonctionnement de la génératrice du TP gauche résulte de la rupture de son bobinage.

L'hypothèse selon laquelle la rupture du bobinage a pu résulter de dégradations internes subies lors d'une surchauffe antérieure est probable.

la DGA, en liaison avec l'utilisateur et l'industriel de mettre en place les actions nécessaires afin de déterminer les causes exactes des dysfonctionnements récurrents des génératrices tachymétriques de type C20260000 et C20260000-1 et de le tenir informé des résultats pertinents en cours, ou le cas échéant, des conclusions des travaux menés.

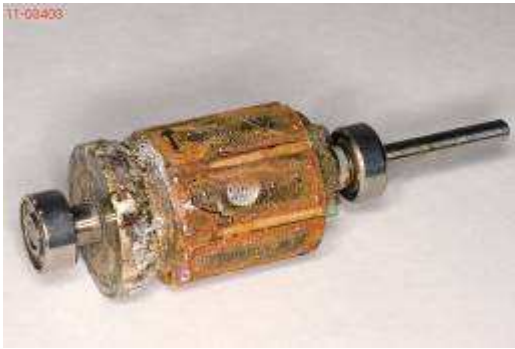
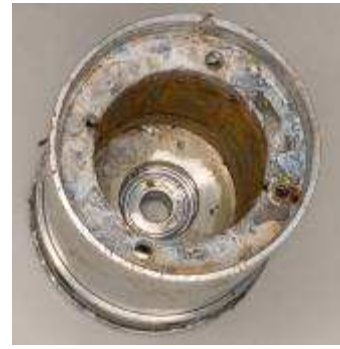
La résistance relevée à ses bornes est de 1 750 Ω (valeur attendue entre 550 et 950 Ω). Les premières constatations de l'expertise montrent que son rotor est bloqué en rotation en raison de la présence de corrosion (voir photos ci-dessous).

Etat d'endommagement de la génératrice tachymétrique n°1641

L'ensemble des examens effectués montre la présence d'oxyde d'aluminium (dépôt blanchâtre) et d'oxyde de fer (dépôt de couleur rouille).

- la pollution provient de l'extérieur et est entrée par l'axe de la génératrice ;
- le produit (eau ou air humide) favorisant la corrosion a migré autour de l'axe d'entraînement de la génératrice tachymétrique.
