RAPPORT D'ENQUÊTE TECHNIQUE

BEAD-air-A-2011-005-I

Date de l'événement	9 février 2011
Lieu	Aéroport de Châteauroux-Déols
Type d'appareil	Alphajet
Immatriculation	F-UGFK
Organisme	Armée de l'air – Commandement des forces aériennes
Unité	Ecole de l'aviation de chasse 00.314

Lors d'un tour de piste en entraînement à la panne moteur sur le terrain de Châteauroux-Déols, l'équipage heurte, sans s'en apercevoir, la rampe d'approche.
De retour sur la base aérienne de Tours, il est constaté en visite après vol, un endommagement du bord d'attaque du demi-plan horizontal droit.
Ces dégâts sont mis en relation avec l'endommagement de la rampe d'approche de la piste 22 de l'aéroport de Châteauroux-Déols.

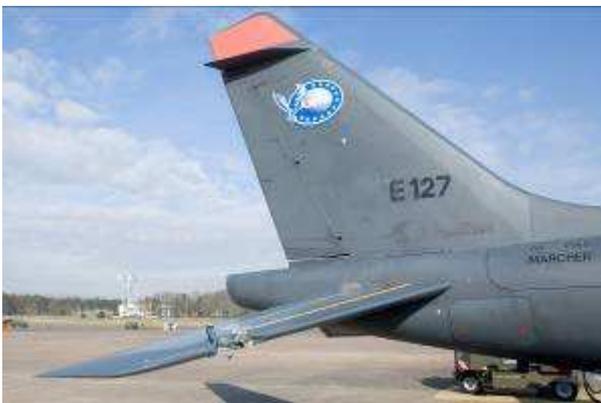
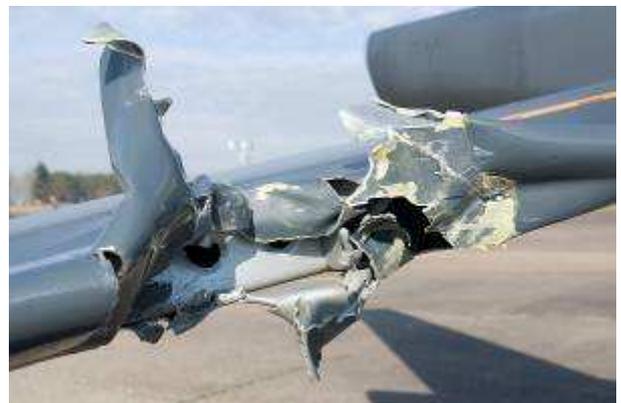
Dégâts sur le demi-plan horizontal droit :

- déformation et déchirure du revêtement de bord d'attaque ;
- déformation et déchirure du longeron LG1 et de la nervure NA 11.

Dégâts constatés sur le demi-plan horizontal droit

Le demi-plan horizontal droit est endommagé. Le revêtement du bord d'attaque est déformé et déchiré au niveau de la nervure NA 11.

Les nervures NA 11, N 5 et le longeron LG 1 sont déformés.

Les investigations menées sur la profondeur ont permis de trouver, dans la zone déformée, des éclats de verre appartenant à la lampe A2.

Les dégâts constatés sur l'avion montrent que celui-ci a heurté les poteaux avec le demi-plan horizontal droit, ce qui confirme que l'appareil était légèrement décalé à gauche de l'axe de piste.

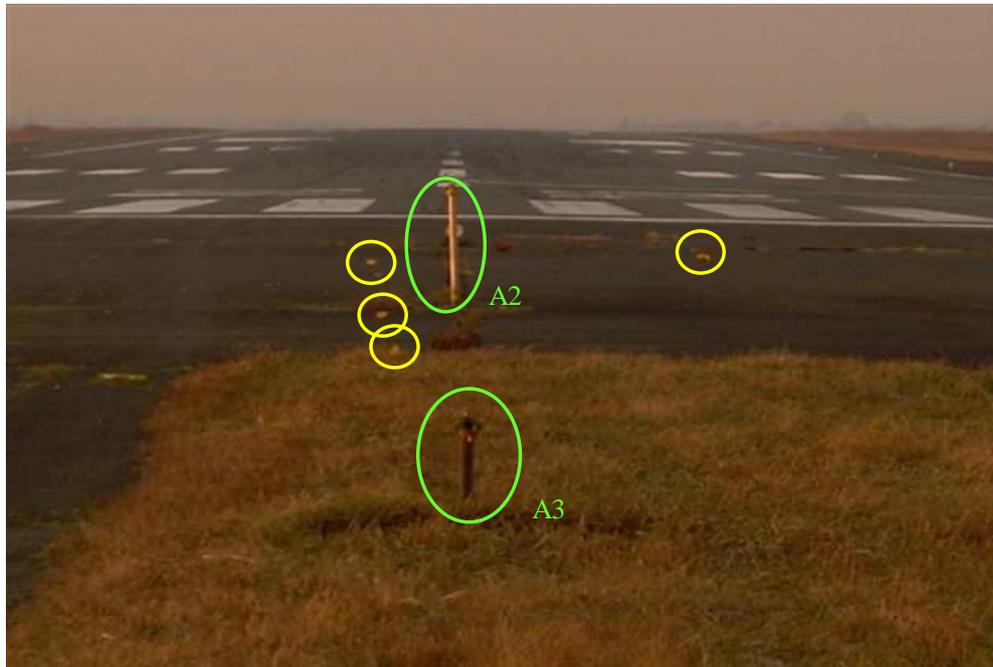
Destruction des lampes :

- A3 (hauteur 2 m, située à 90 m du seuil) ;
- A2 (hauteur 1,30 m, située à 60 m du seuil).

A3 : support, cassé et fiché dans le sol, de la lampe A3.

A2 : support de la lampe A2.

○ : fragments de globes des lampes A2 et A3.

Poteaux de la rampe d'approche endommagés

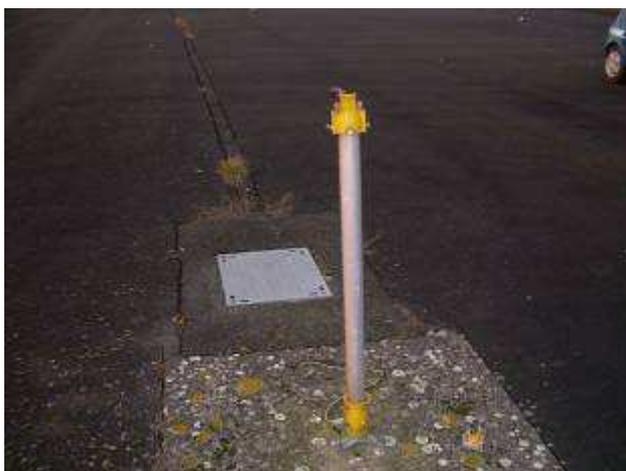
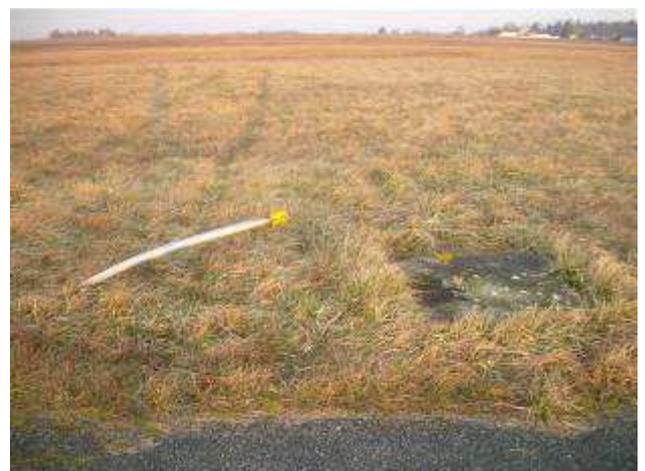
Détail des supports de lampes A2 et A3

Le caractère frangible des matériaux constituant les lampes d'approche a entraîné leur rupture sans provoquer de choc perceptible par l'équipage.

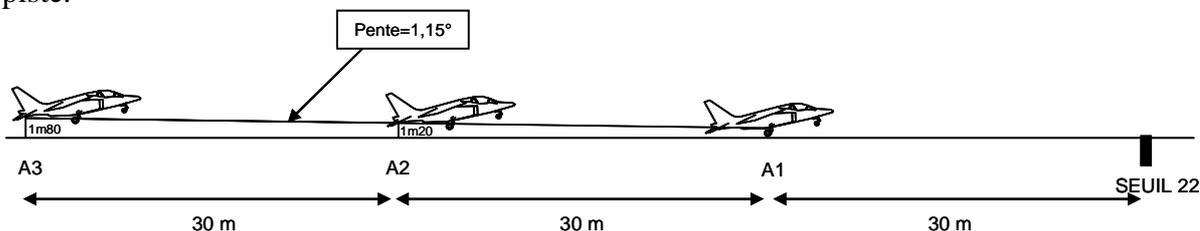
Les traces de pneumatiques observées correspondent à la voie de l'Alphajet et se situent à gauche de l'axe.

Ces éléments permettent de déterminer que, sur les 60 derniers mètres de la courte finale, l'appareil a suivi une pente de $1,15^\circ$.

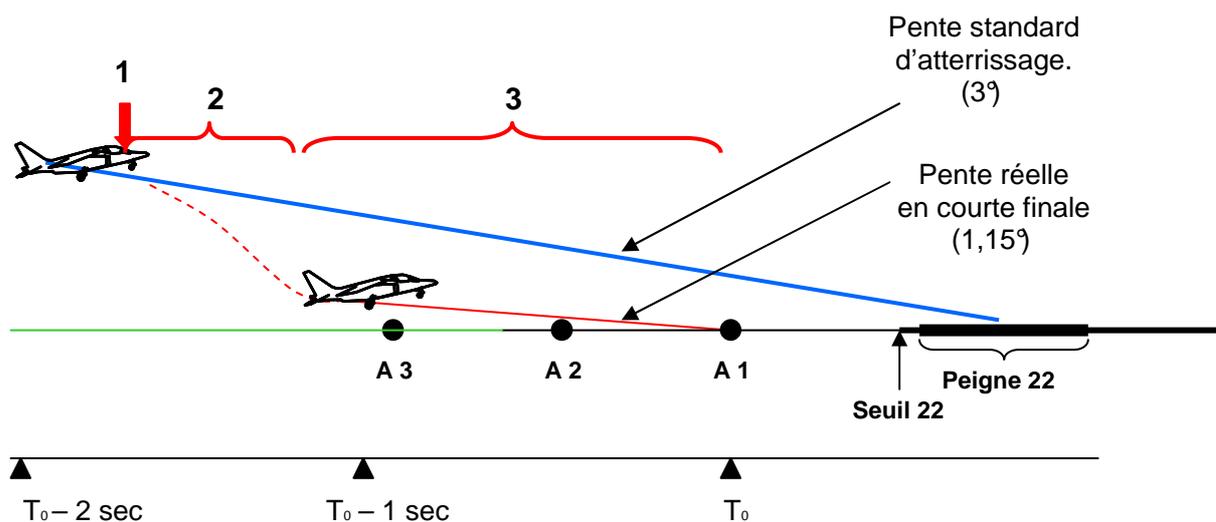
Il permet de décomposer l'événement en trois phases :

- phase 1 : alors que l'appareil est en finale, sur le plan, un moteur au ralenti, le moniteur réduit l'autre moteur ;
- phase 2 : surpris par une configuration de vol qu'il ne connaît pas, l'élève n'a pas l'action adaptée aux commandes et l'appareil s'enfonce ;
- phase 3 : le moniteur intervient immédiatement aux commandes pour éviter un atterrissage dur. L'appareil se pose sur la partie bitumée, 30 m avant le seuil de piste.
