Bureau enquêtes accidents défense air

## RAPPORT D'ENQUÊTE TECHNIQUE

### BEAD-air-A-2011-010-I

<b>Date de l'événement</b>	<b>15 juin 2011</b>
<b>Lieu</b>	<b>Base aérienne 118</b>
<b>Type d'appareil</b>	<b>Mirage F1 CT</b>
<b>Immatriculation</b>	<b>n° 231, F-UOQK</b>
<b>Organisme</b>	<b>Armée de l'air</b>
<b>Unité</b>	<b>Escadron de reconnaissance 02.033 « Savoie »</b>

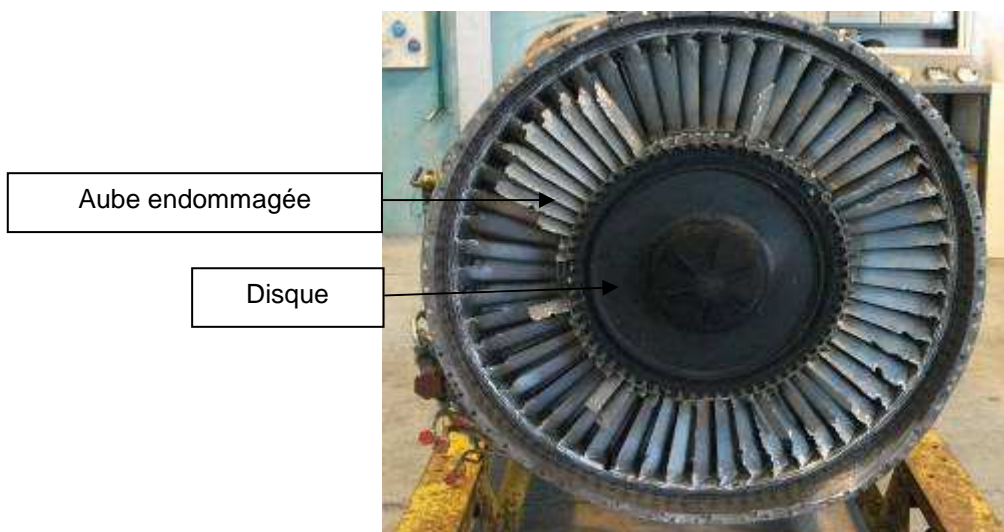
- l'aubage BP est endommagé. De nombreuses aubes sont brisées ;

Etage turbine BP

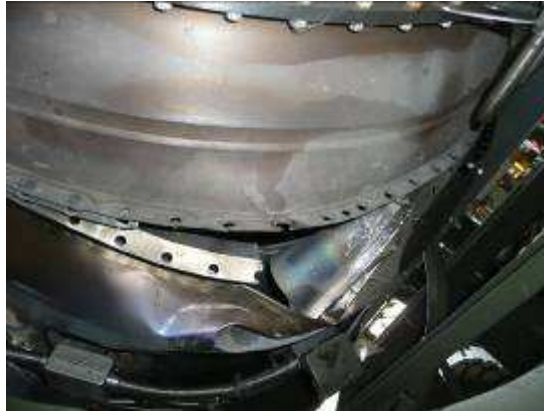
- trois alvéoles du disque BP permettant l'insertion des pieds d'aube présentent des ruptures de barrettes ;
- l'abradable<sup>6</sup> de l'anneau de turbine 2<sup>ème</sup> étage a complètement disparu, il est sectionné en position 5 h 00 et présente des impacts.

Ouverture à la jonction de la turbine BP et du raccordement

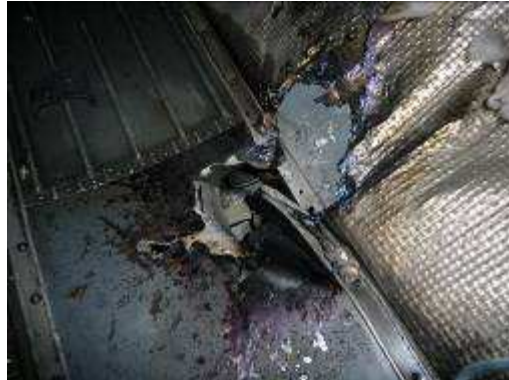
Dans le logement moteur, le plancher présente une ouverture d'une vingtaine de centimètres.

Perforation de la cellule du logement moteur

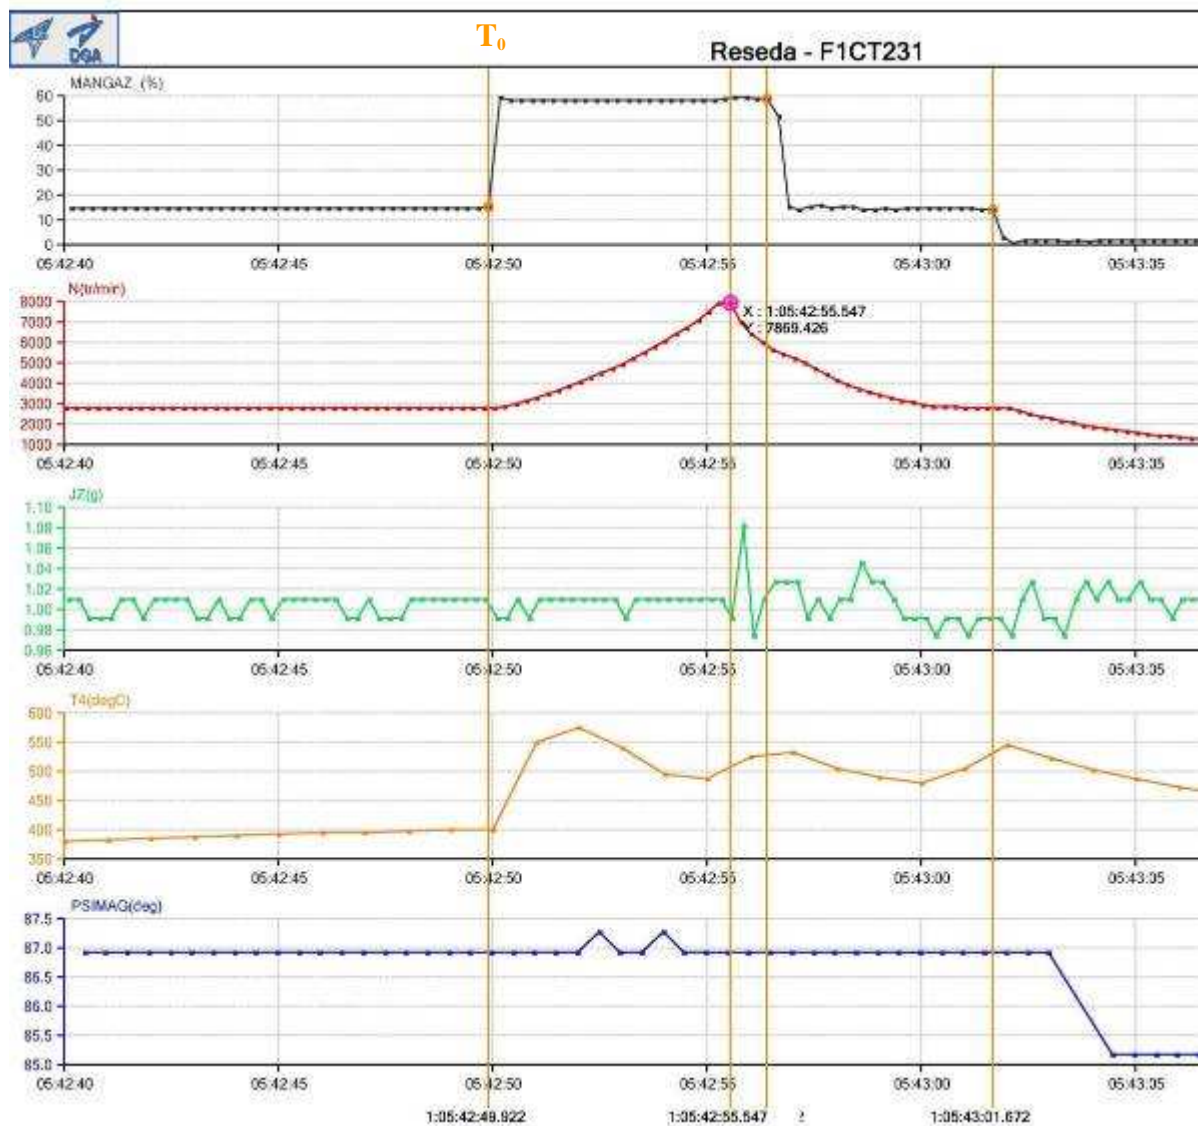
Alors que la manette reste sur la position « mini PC », le régime décroît brutalement. Les vibrations enregistrées par le capteur d'accélération verticales deviennent alors plus importantes.

La manette est remise à la position « ralenti » moins d'une seconde après la chute de régime. Les vibrations persistent et la coupure moteur est initiée 5 secondes après le début de la baisse de régime.

Évolution des paramètres du moteur lors de la séquence de mise en puissance

**L'analyse des données provenant de l'enregistreur de vol confirme la perte de puissance alors que la manette des gaz est en position « mini PC ».**

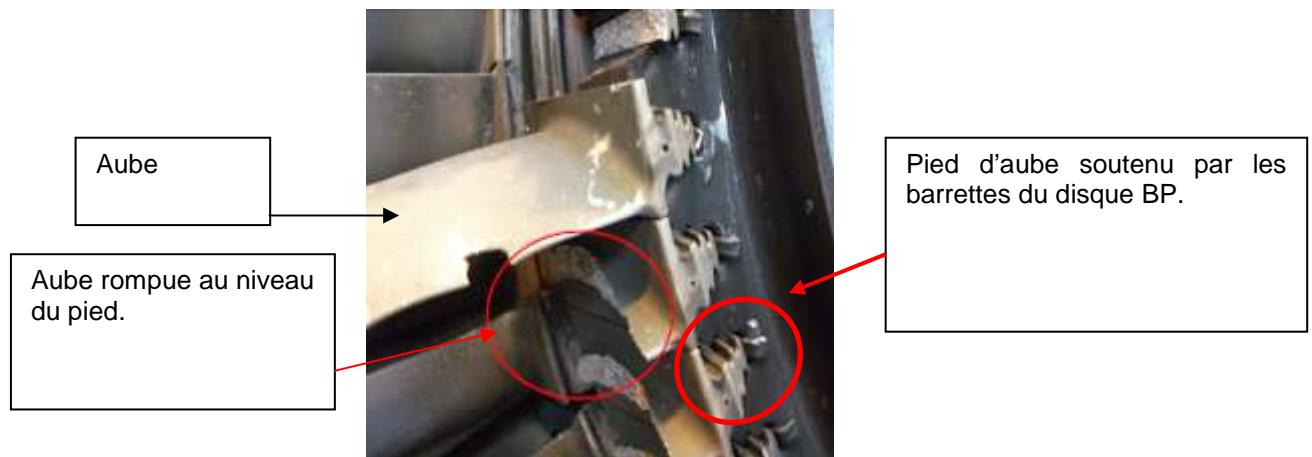
L'inspection de la roue mobile de la turbine basse pression montre des dégradations importantes. La majorité des aubes de turbine BP a subi une rupture brutale selon les expertises menées sur les profils de sections.

Pieds d'aubes de turbines BP sectionnés

Trois alvéoles du disque BP montrent des ruptures de barrettes de part et d'autre du pied d'aube.

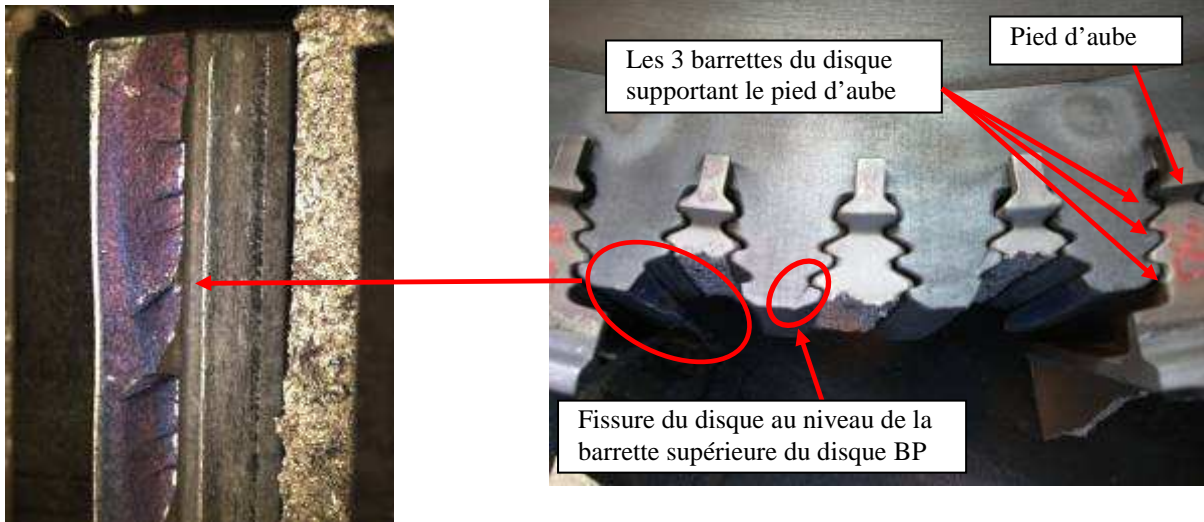
Selon l'analyse métallurgique, les aubes BP n'ont pas subi de surchauffe, mais une rupture en fatigue dont les faciès montrent un amorçage des fissures se localisant en milieu de barrette.

De plus, l'examen binoculaire des faciès de rupture au niveau des barrettes rompues révèle la présence de striation de fatigue avec amorçages multi foyers.

Faciès de rupture en fatigue

**La rupture de barrettes est la conséquence d'une fatigue vibratoire<sup>7</sup> du matériau composant le disque turbine BP.**

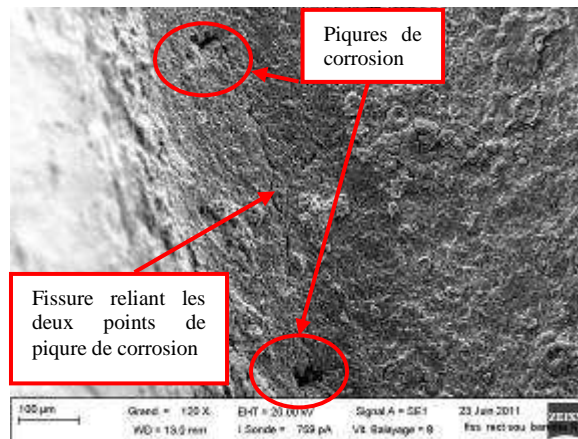
L'examen au microscope électronique à balayage montre que la rupture des barrettes a été provoquée par des fissures de fatigue initiées à partir de piqures de corrosion et dont la propagation s'est effectuée sous sollicitation vibratoire et forte contrainte.

Fissure reliant deux piqures de corrosion

L'examen métallurgique des trois alvéoles montre des fissures de mêmes caractéristiques : évolution en fatigue ayant une origine multi foyers par piqûres de corrosion.

**La rupture des barrettes maintenant les aubes dans les alvéoles du disque BP résulte des fissures de fatigue dont l'amorçage est multi foyers par piqûres de corrosion. Cette rupture de barrettes a conduit à la rupture des aubes.**

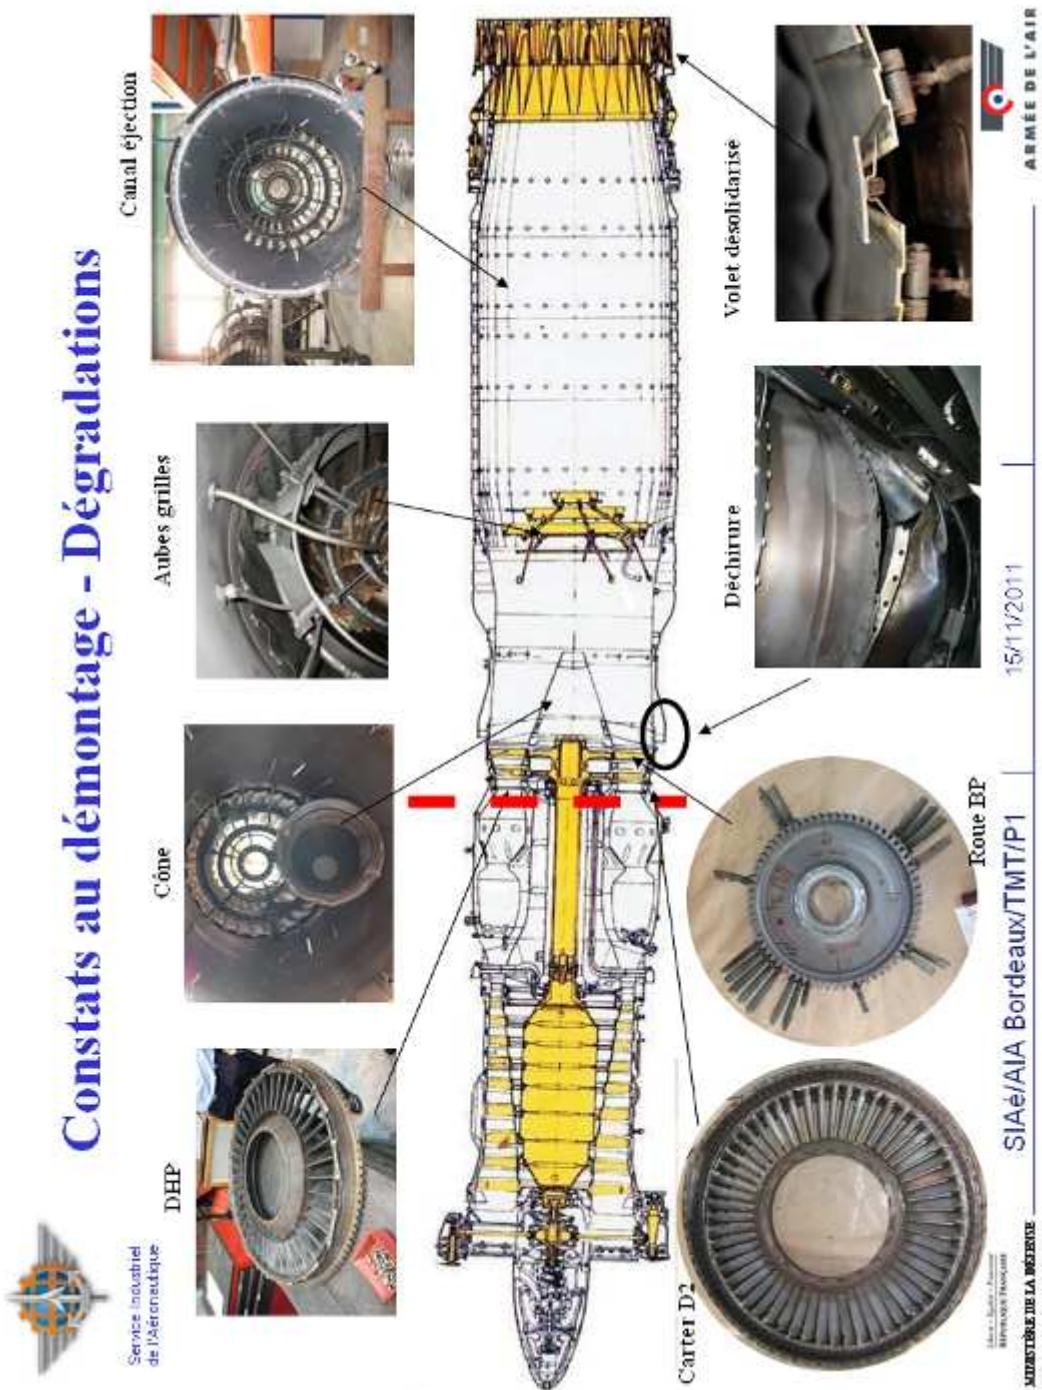
# ANNEXE 1

La partie comprise entre l'entrée compresseur du moteur et les brûleurs est intègre, alors que celle comprise entre le carter de combustion et la sortie tuyère présente des dégradations. La synthèse des dommages constatés sur le moteur est représentée en ANNEXE 1.

## Synthèse de dommages
