# BEAD-air

## RAPPORT D'ENQUÊTE TECHNIQUE

### BEAD-air-A-2011-011-A

<b>Date de l'événement</b>	<b>30 août 2011</b>
<b>Lieu</b>	<b>Siauliai (Lituanie)</b>
<b>Types d'appareils</b>	<b>Mirage 2000C L 39 Albatros</b>
<b>Immatriculations</b>	<b>F-UHLE (n° 79) L 39 ZA (n° 17)</b>
<b>Organismes</b>	<b>Armée de l'Air Armée de l'Air lituanienne</b>
<b>Unités</b>	<b>Escadron de chasse 01.012 Cambrésis Escadron L 39 lituanien</b>

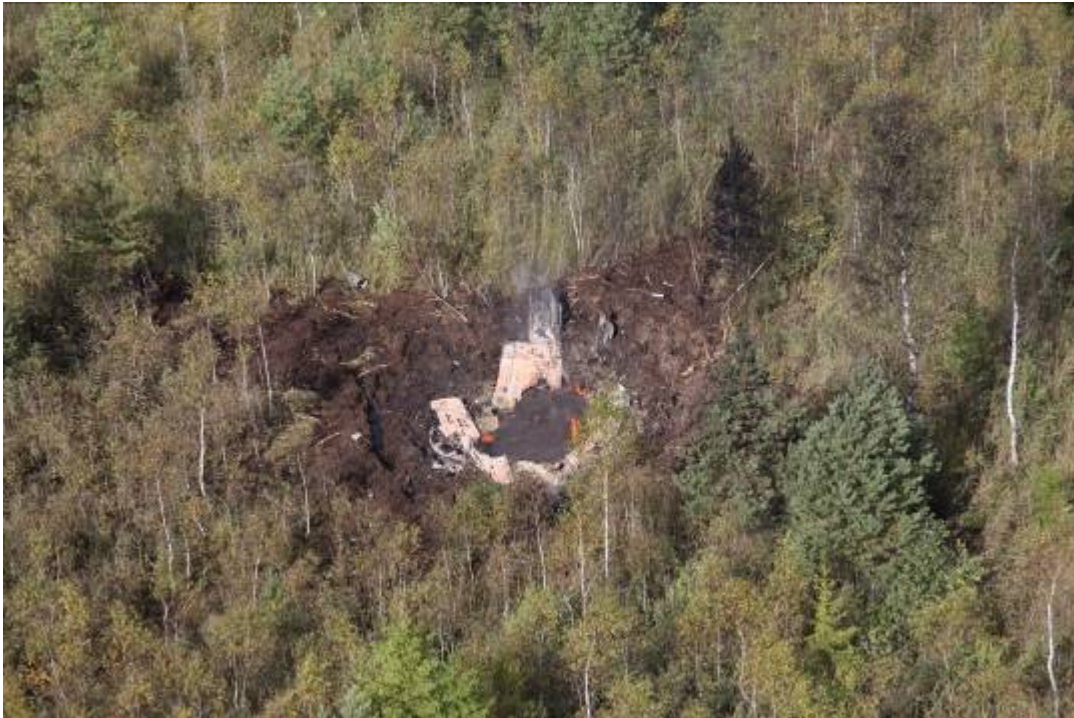
L'épave se situe dans une zone boisée marécageuse et s'étend sur une aire concentrée.

Vue de la zone d'impact du L39

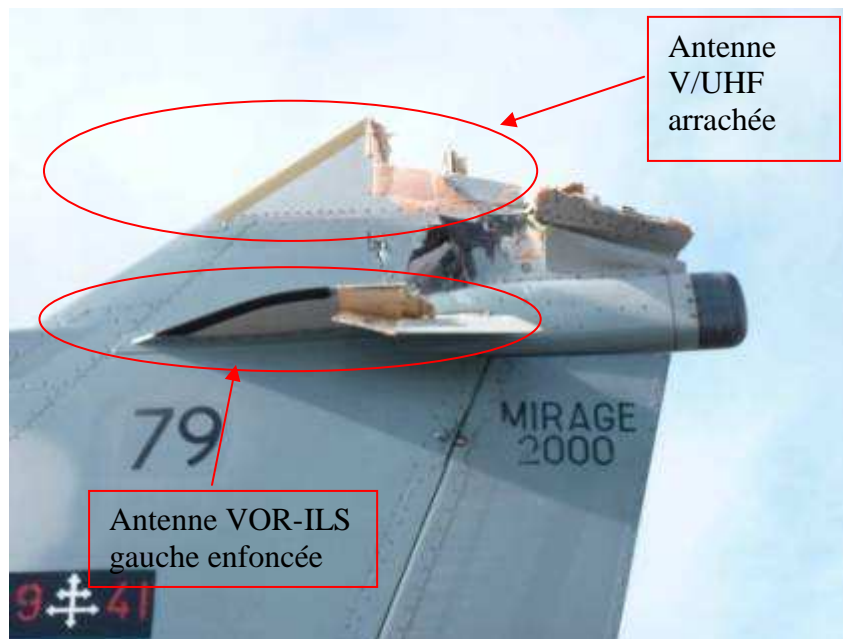
Le haut de la dérive ainsi que l'antenne VOR/ILS gauche sont endommagés.

Vue de la dérive côté gauche

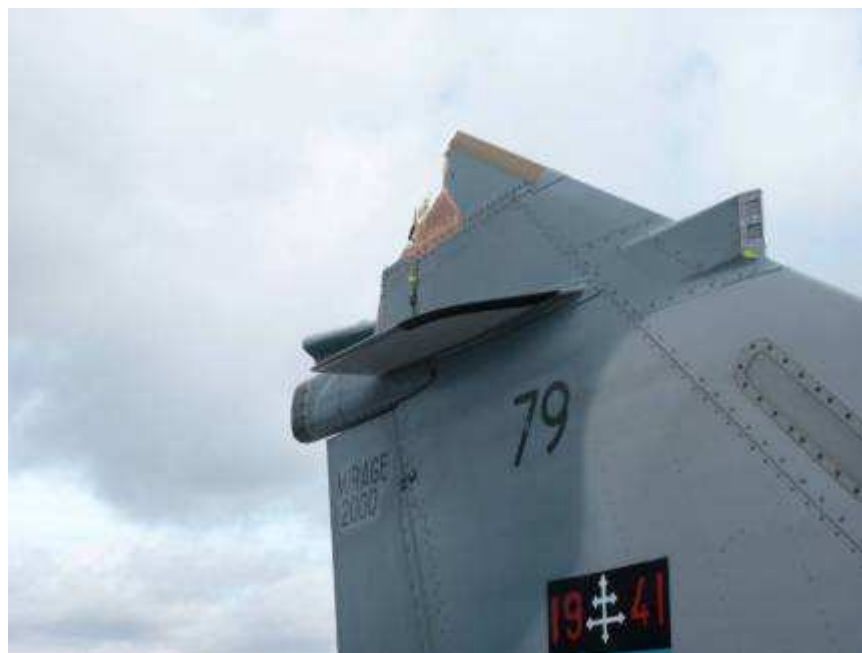
Vue de la dérive côté droit

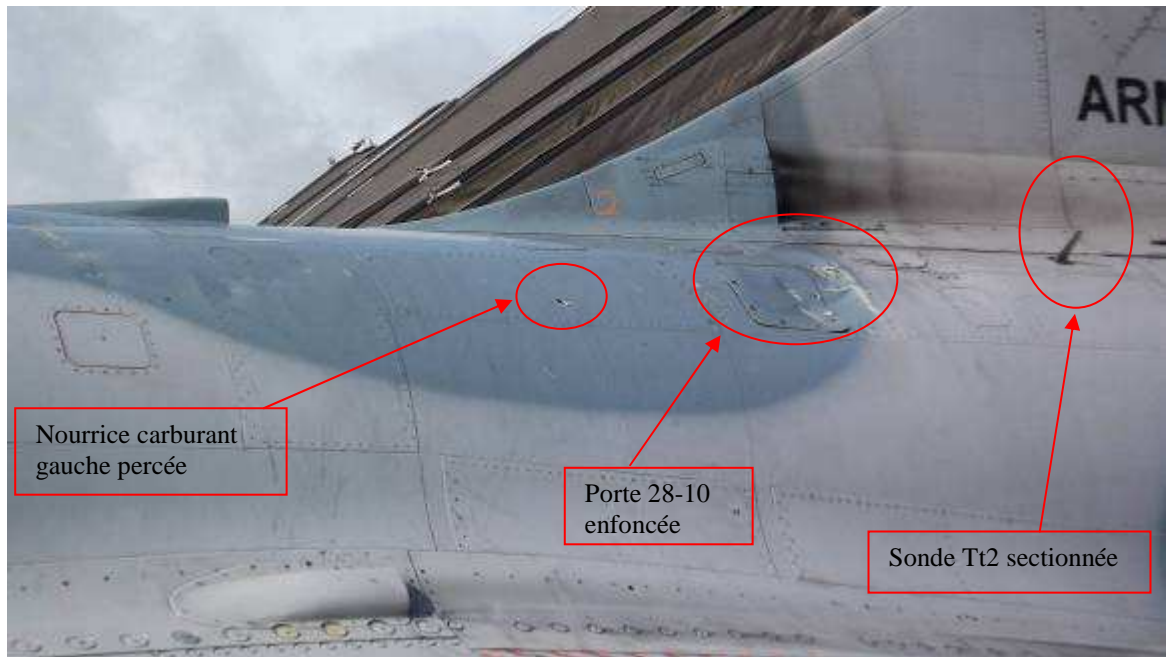
Le côté gauche du fuselage présente plusieurs impacts.

Endommagements du fuselage

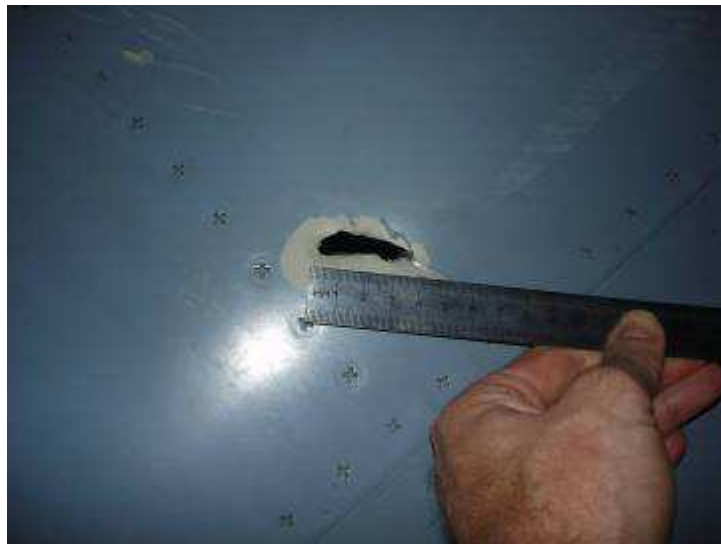
Il dégage la piste et rentre au parking avec une fuite importante de carburant provenant d'une perforation au niveau de la nourrice gauche. Il coupe le réacteur devant la hangarette.

Vue de la perforation au niveau de la nourrice gauche

**à l'armée de l'air, de rappeler à ses équipages qu'en cas de fuite sur un circuit, et sans nécessité opérationnelle ou vitale à rouler, ils doivent privilégier la coupure rapide sans engager de zone où stationnent du matériel ou du personnel.**

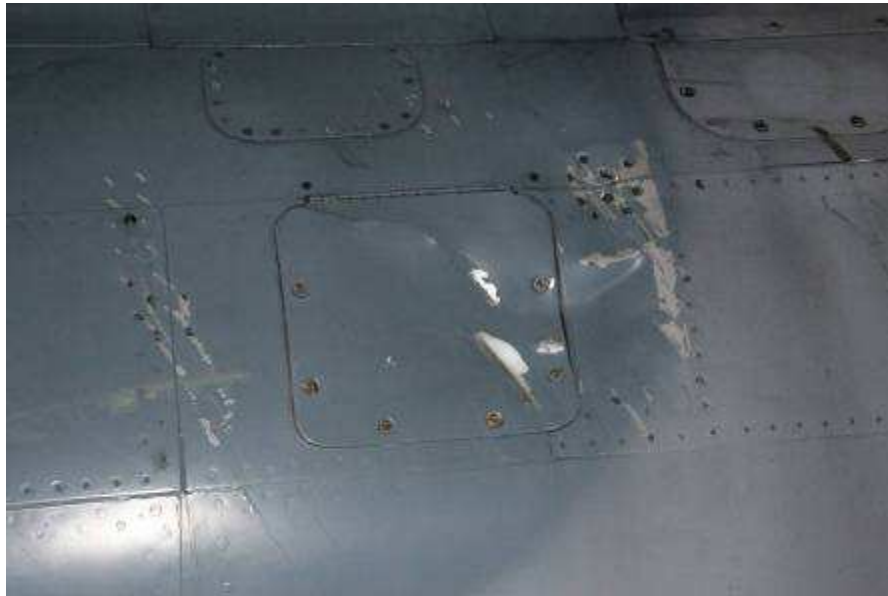
Focus porte 28-10

Détails des endommagements de la zone 28-10

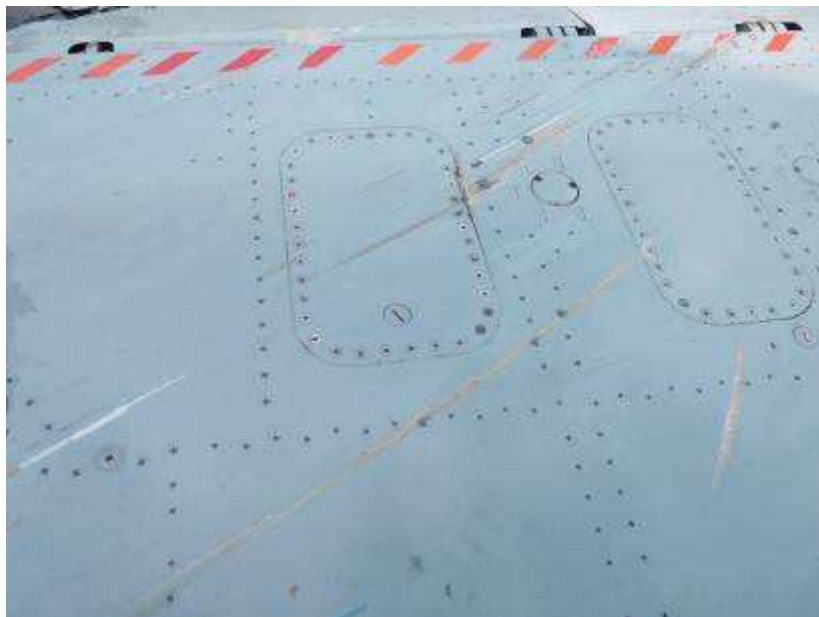
L'extrados de l'aile gauche est rayé.

Détail des rayures de l'extrados de l'aile gauche

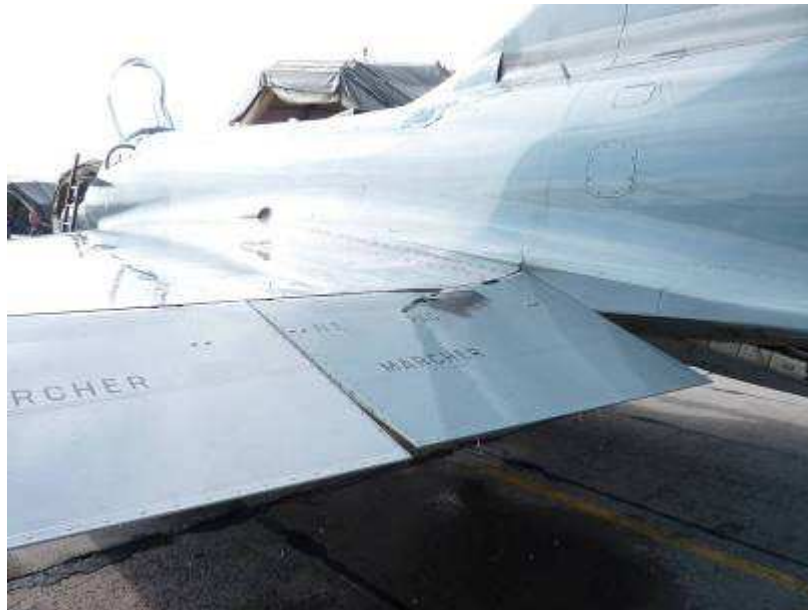
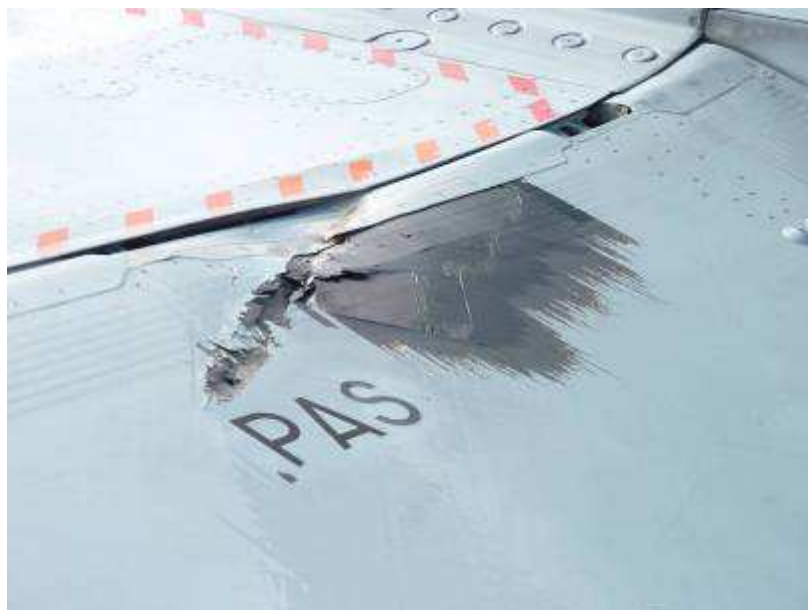
L'extrados de l'élevon interne gauche est enfoncé.

Extrados de l'élevon interne gauche
