Bureau enquêtes accidents défense air

RAPPORT D'ENQUÊTE TECHNIQUE

BEAD-air-M-2011-001-I

Date de l'événement	12 janvier 2011
Lieu	Porte-avions « Charles de Gaulle », 150 km à l'ouest de Dabolin (Inde)
Type d'appareil	Super-Etendard Modernisé
Immatriculation	N° 24
Organisme	Marine nationale
Unité	Flottille 17F

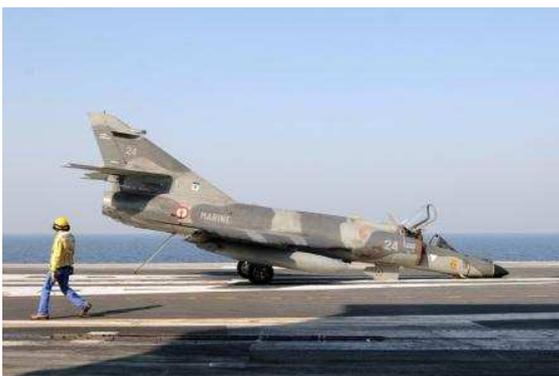
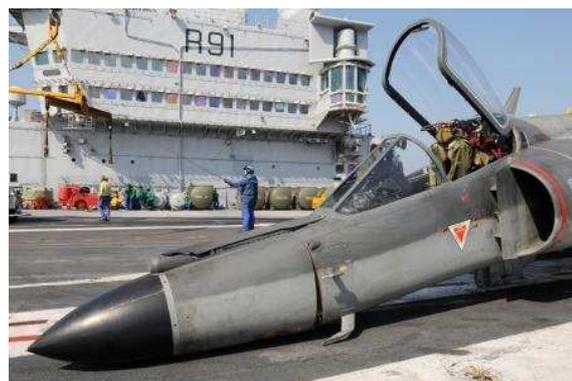
Suite à l'effacement du train auxiliaire, la cellule du SEM n° 24 est entrée en contact avec le pont d'envol au niveau de la trappe du train auxiliaire et du radome de l'avion.

- la trappe du train auxiliaire ;
- la porte de soute latérale droite ;
- le radome du radar ;
- les deux ferrures basses du cadre 4 ;
- l'antenne TACAN ;
- la perche de ravitaillement en vol.

SEM n°24 reposant sur la trappe du train auxiliaire et sur le radome

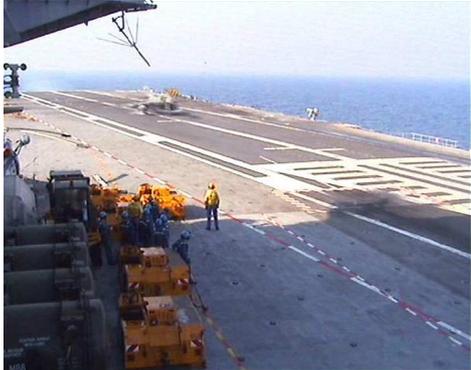
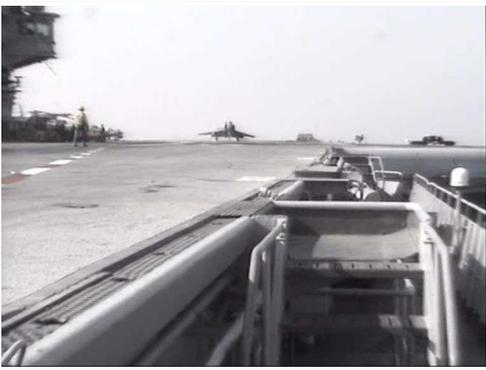
Caméra F8	Caméra B4
Appontage du SEM

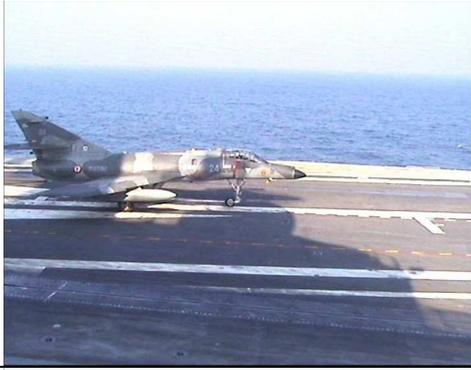
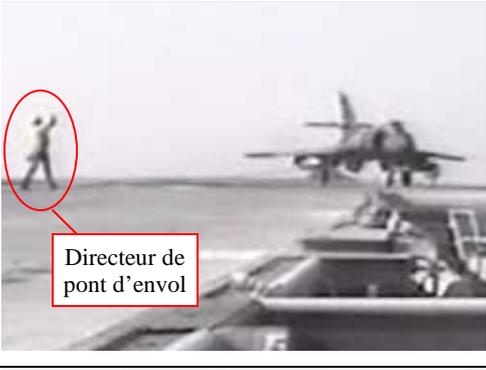
Début de la phase de recul du SEM

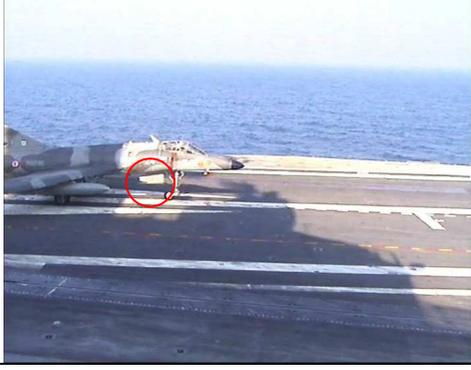
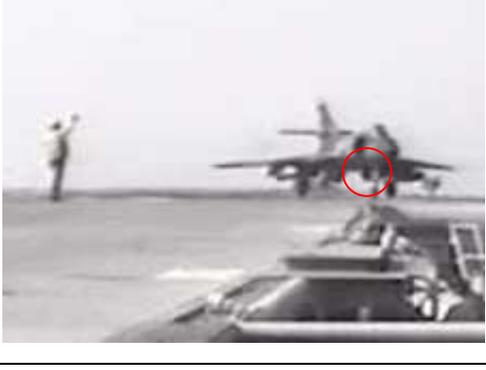
Ouvertures des trappes de train d'atterrissage

**L'affaissement du SEM a lieu après l'appontage de l'avion et est consécutif au repliement du train auxiliaire vers l'arrière.
Ce repliement est précédé de l'ouverture des trois trappes de train.**

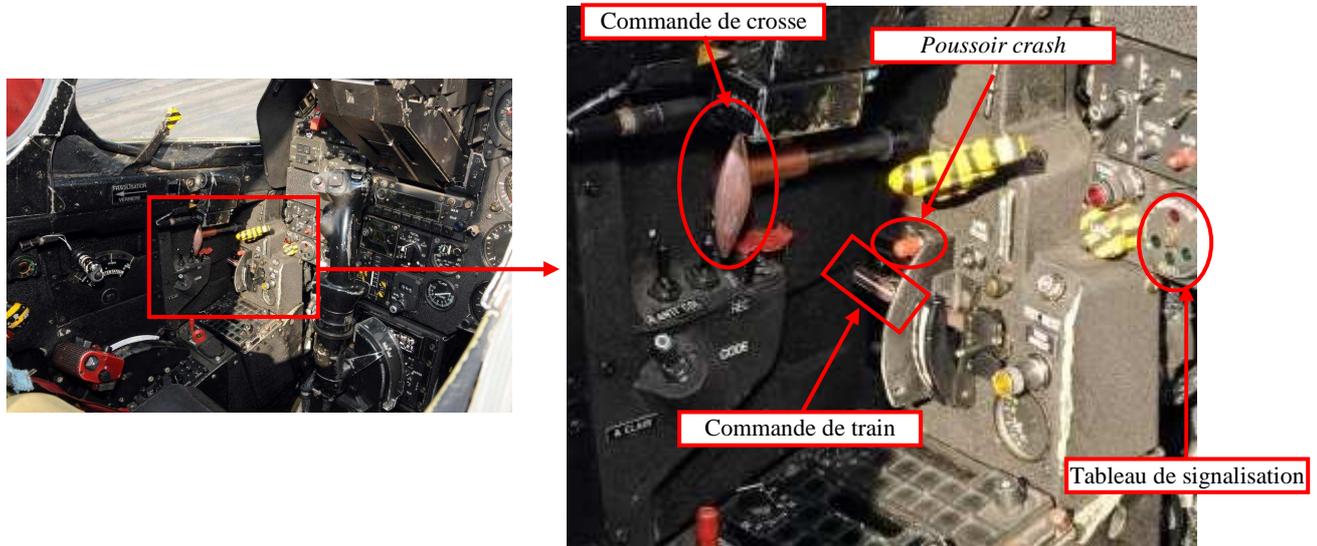
La survenue d'erreur de ce type est tout à fait normale et fait partie du fonctionnement cognitif de tout être humain. Il s'agit d'une action involontaire du pilote qui connaît, sur le papier et hors de toute pression temporelle, la différence entre les deux types de commandes.

Positions des commandes en cabine
