# BEAD-air

## RAPPORT D'ENQUÊTE TECHNIQUE

### BEAD-air-T-2011-012-I

<b>Date de l'événement</b>	<b>11 octobre 2011</b>
<b>Lieu</b>	<b>Hélistation de Pontonx sur l'Adour (40)</b>
<b>Type d'appareil</b>	<b>EC120 B Calliopé</b>
<b>Immatriculation</b>	<b>n° 1616 F-HBKM</b>
<b>Organisme</b>	<b>Armée de terre</b>
<b>Unité</b>	<b>EALAT, base école Général Navelet de Dax (40)</b>

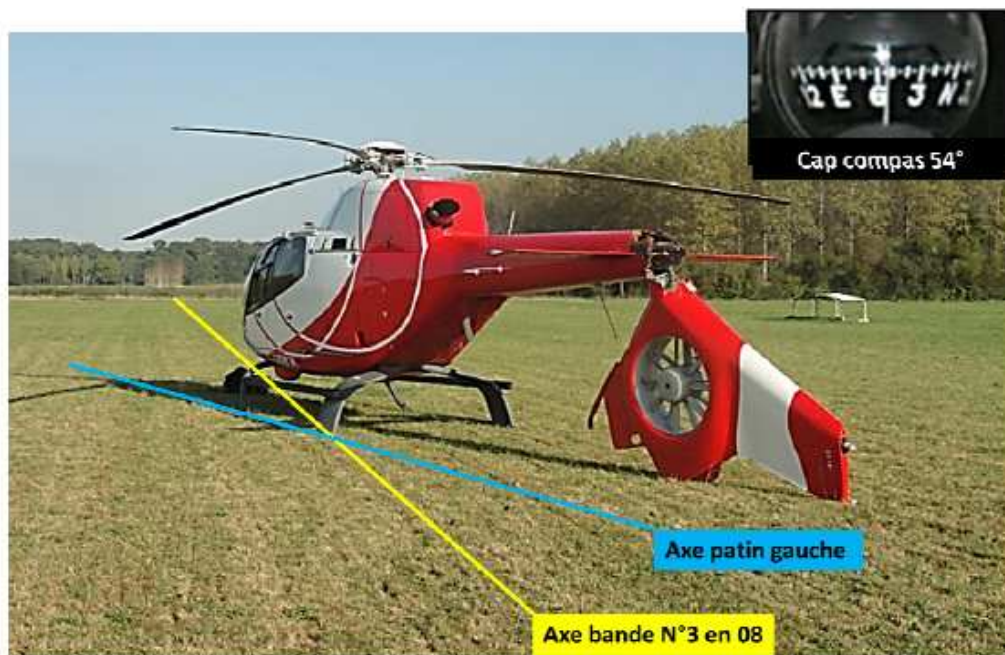
L'appareil est posé sur ses patins, aux 2/3 de la bande dans l'axe 08, désaxé d'environ 25° vers la gauche.

La poutre de queue est presque entièrement sectionnée derrière le plan fixe et l'ensemble dérive-fenestron repose sur le sol.

Positionnement de l'appareil

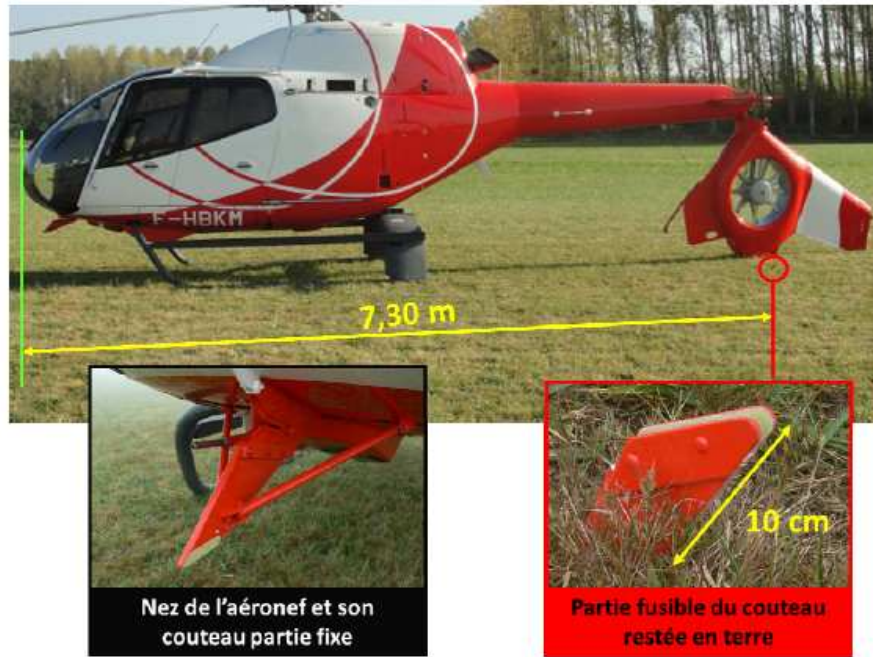
La partie fusible du couteau inférieur du coupe-câble est fichée en terre sur une profondeur de 10 cm (sa longueur est de 20 cm), à une distance longitudinale du nez de l'aéronef de 7,30 m et à environ un mètre à gauche de l'axe aéronef. Il n'est constaté aucune trace de labour du sol créé par le coupe-câble autour et en amont de l'endroit où la partie fusible est fichée.

Positionnement longitudinal de la partie rompue du coupe-câble inférieur, fichée dans le sol

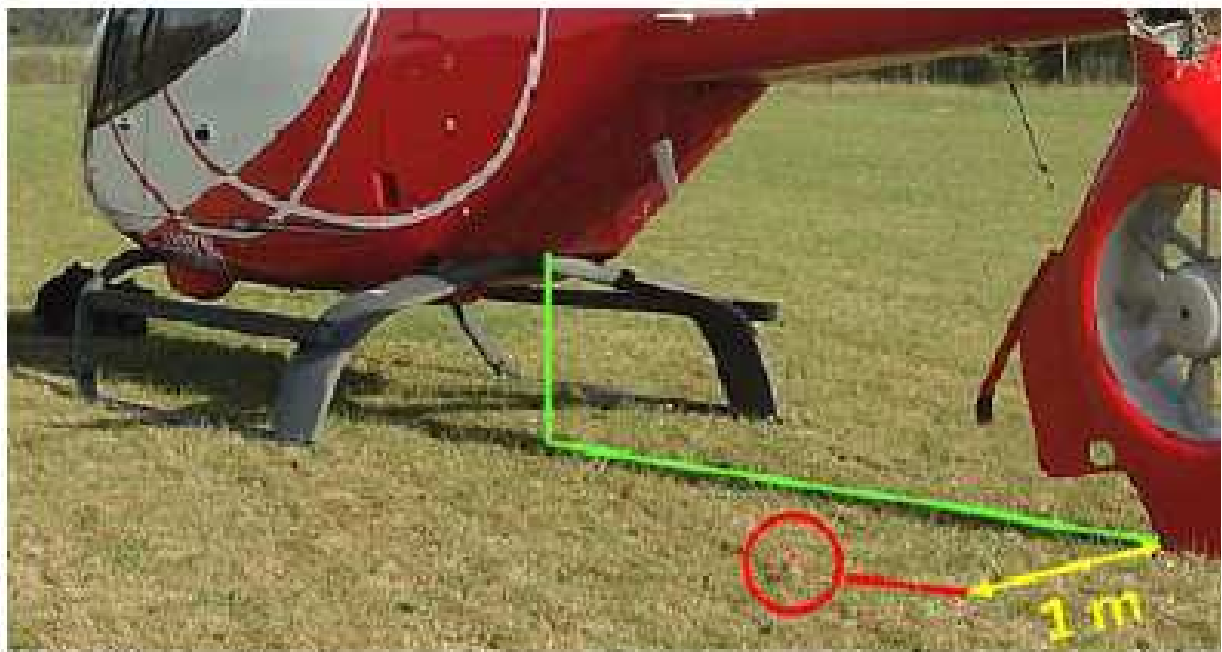
Positionnement latéral de la partie rompue du coupe-câble inférieur

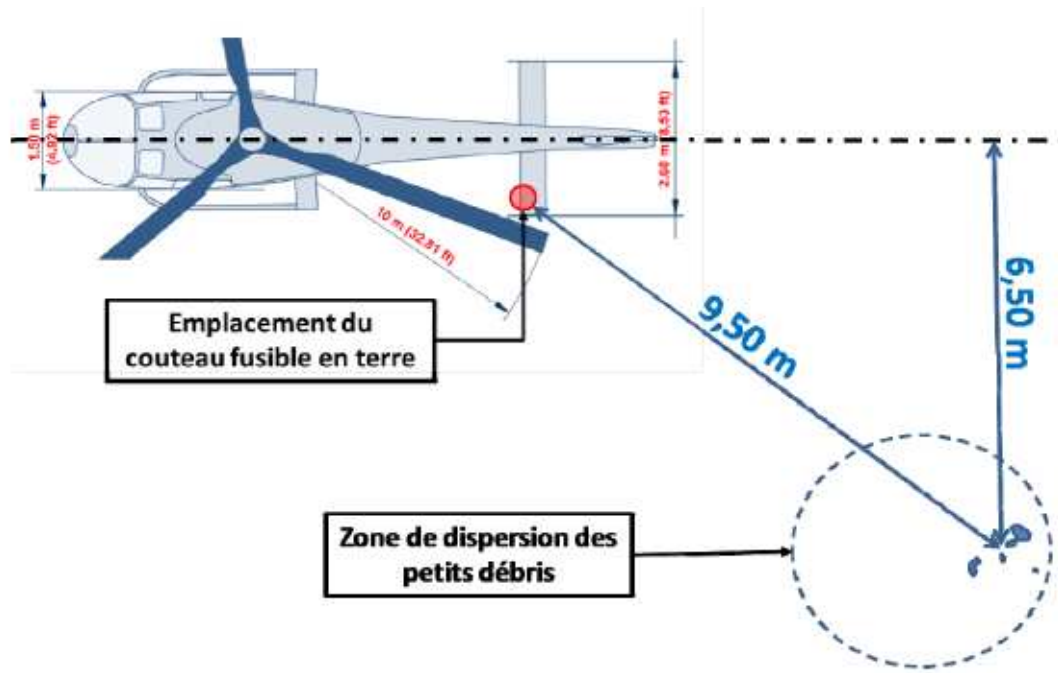
Un groupe de 5 débris de la structure monocoque (construction sandwich nid d'abeille NOMEX / revêtement aluminium) de la poutre de queue, de taille allant de 10 à 500 cm<sup>2</sup>, a été projeté à une dizaine de mètres en arrière gauche de l'appareil. Une vingtaine de débris de moindre densité sont dispersés autour du même secteur sur un diamètre d'environ 4 mètres.

Croquis de la dispersion des débris composites de la poutre de queue

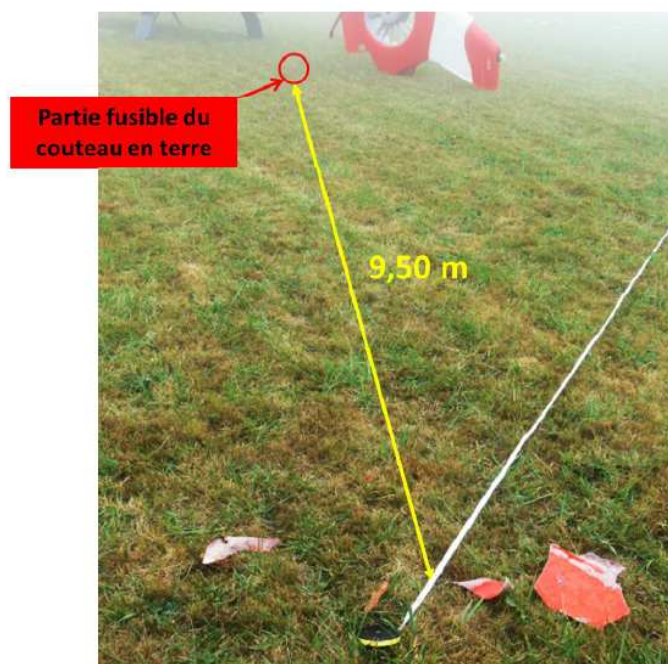
Groupe des débris les plus grands (de 10 à 500 cm<sup>2</sup>)

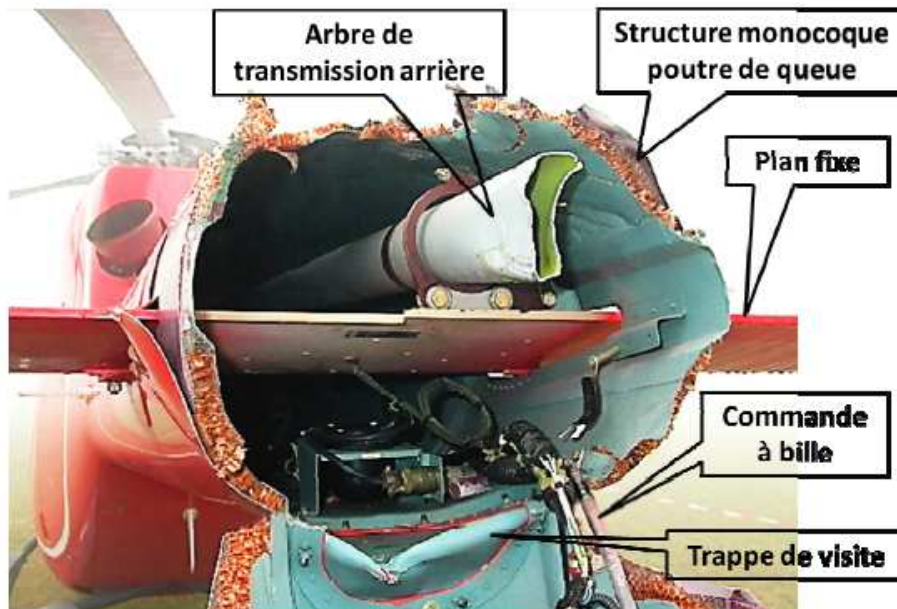
La poutre de queue, en forme de cône tronqué convergent vers l'arrière, est sectionnée sur 280° de son pourtour, entre l'arrière du plan fixe et le cadre arrière où est boulonné l'ensemble dérive-fenestron. Les pales ont pénétré la poutre de queue sur une profondeur d'environ 10 cm, en sectionnant l'arbre de transmission arrière.

Vue du sectionnement de la poutre de queue, côté poutre

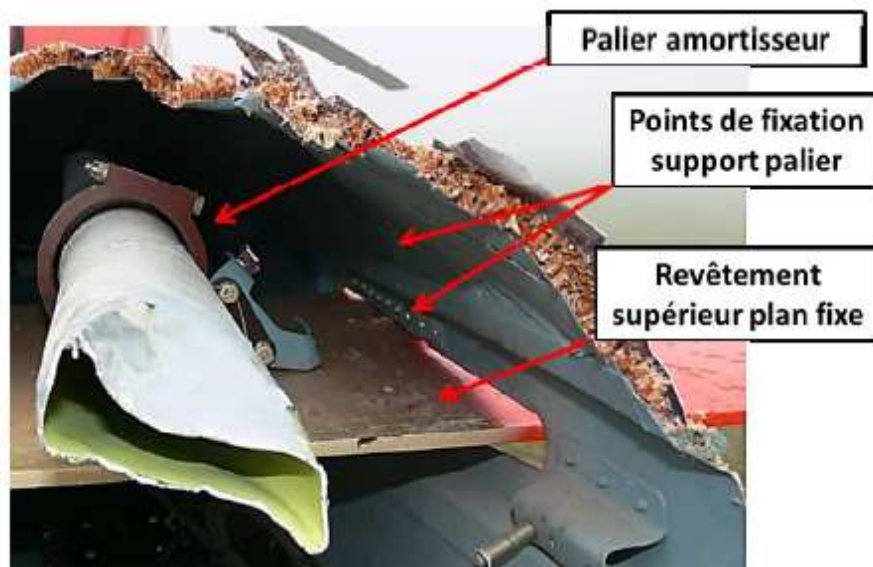
Le palier amortisseur, fixé dans la poutre de queue au-dessus du plan fixe est désolidarisé de la coque. Du fait de la rotation de l'arbre s'en sont suivis des marquages du revêtement supérieur du plan fixe dans cette zone.

Palier amortisseur désolidarisé, en appui sur le plan fixe

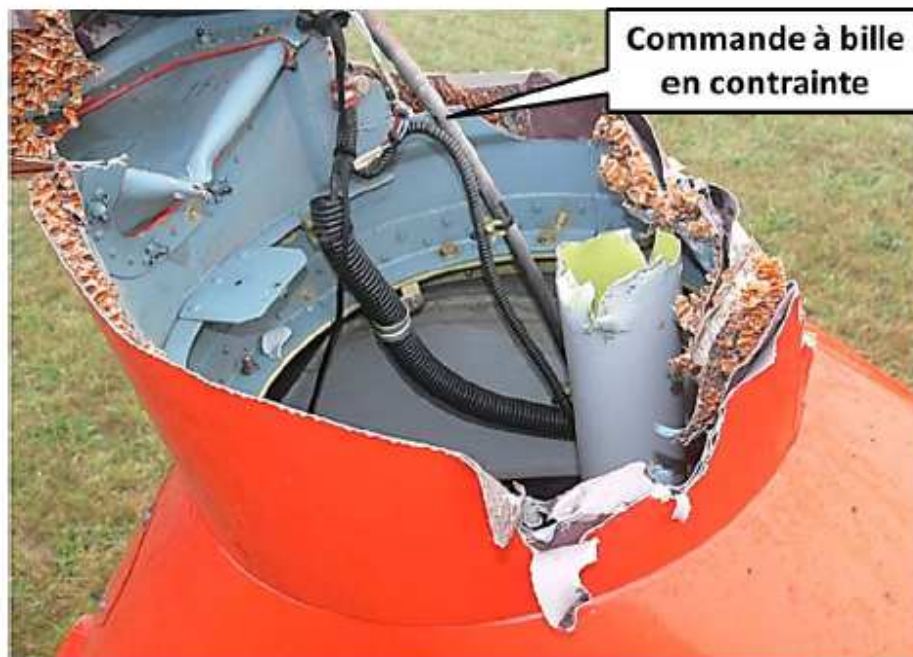
Vue du sectionnement de la poutre de queue, côté fenestron

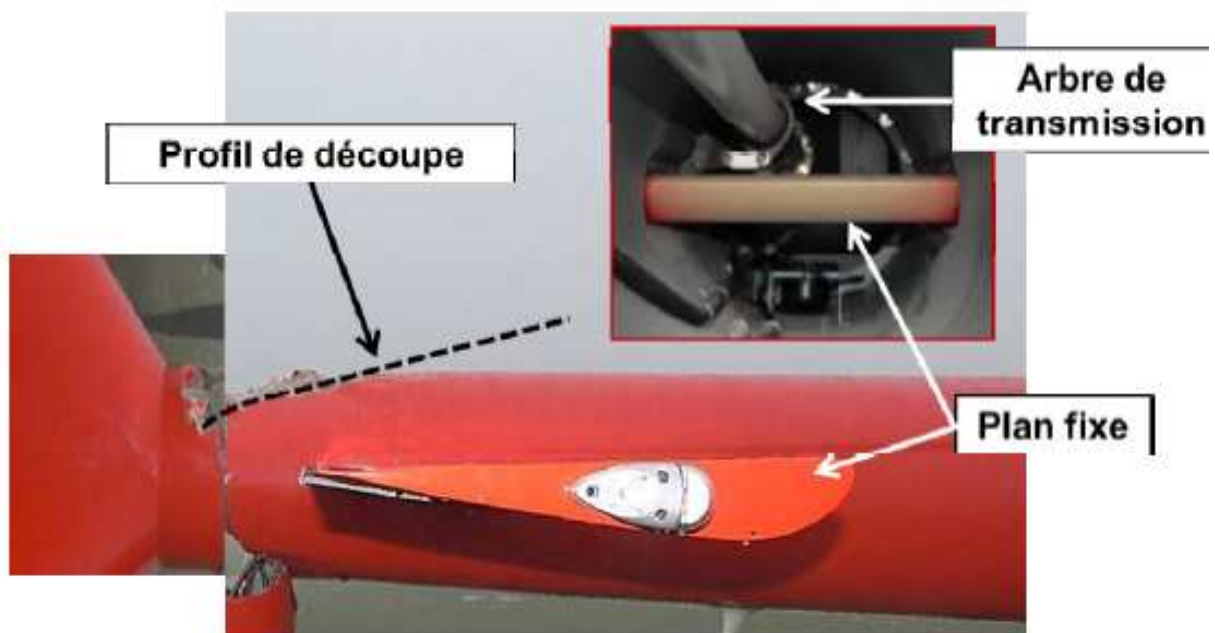
Reconstitution du profil de découpe de la poutre de queue par les pales

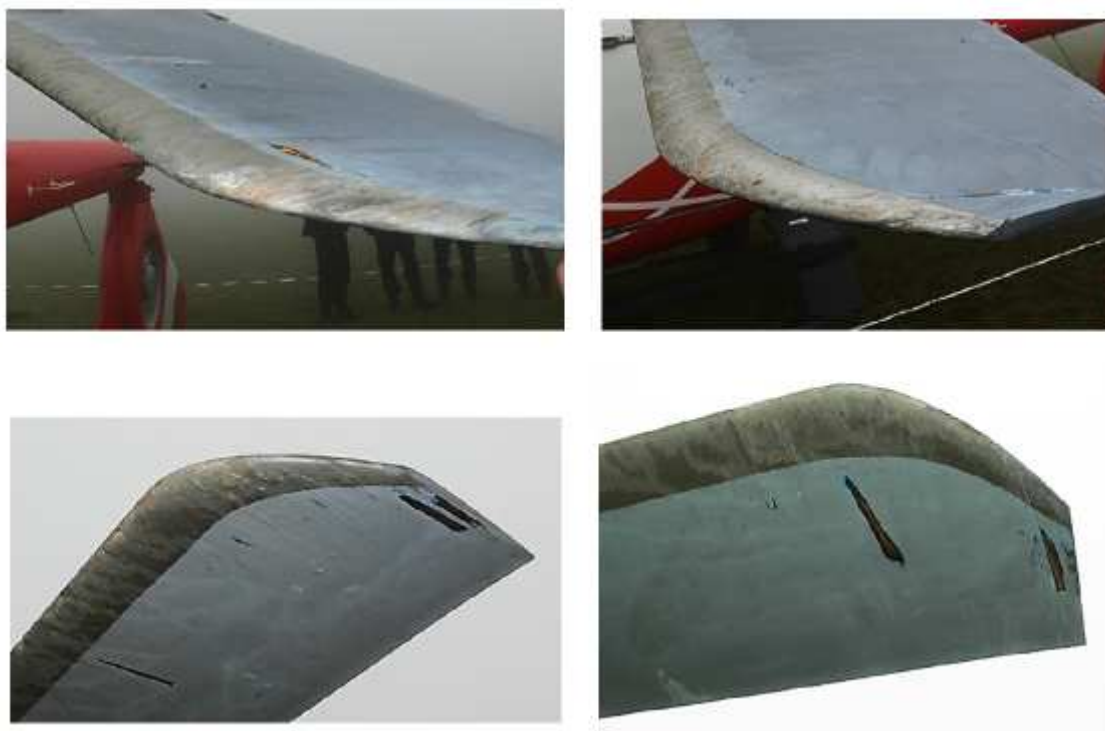
Les trois pales ont impacté la poutre de queue et présentent, côté bout de pale, des entames de revêtement avec atteinte des tissus (sens corde) en intrados et extrados. La pale bleue montre en extrados une craquelure avec décollement du tissu (sens envergure) derrière la protection inox du bord d'attaque.

Craquelure en extrados pale bleue (en haut à gauche) et entames sur les trois pales principales

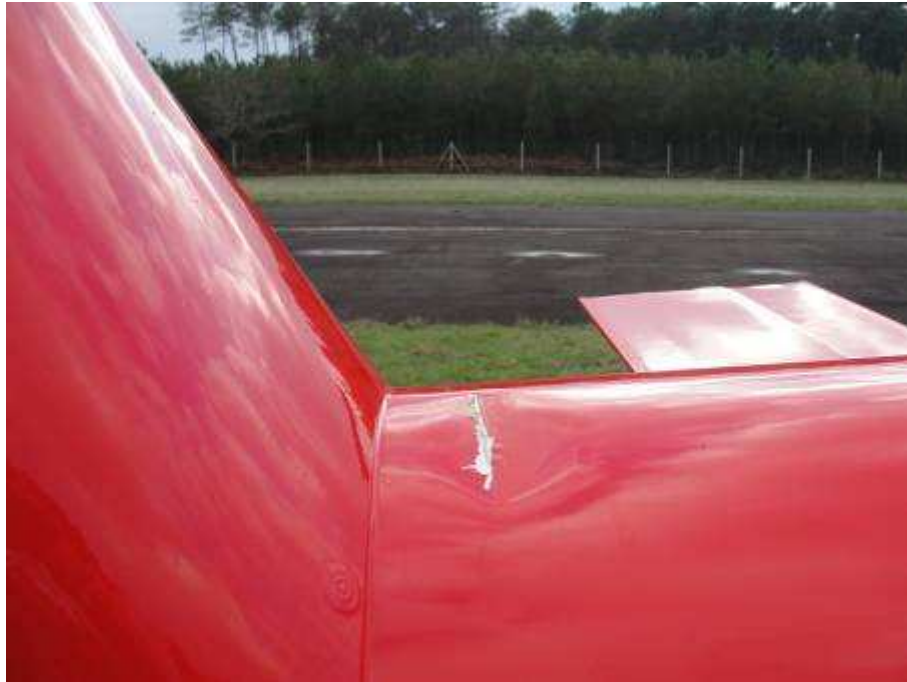
Contact pales-poutre de queue en janvier 2010 – Calliopé n°1568

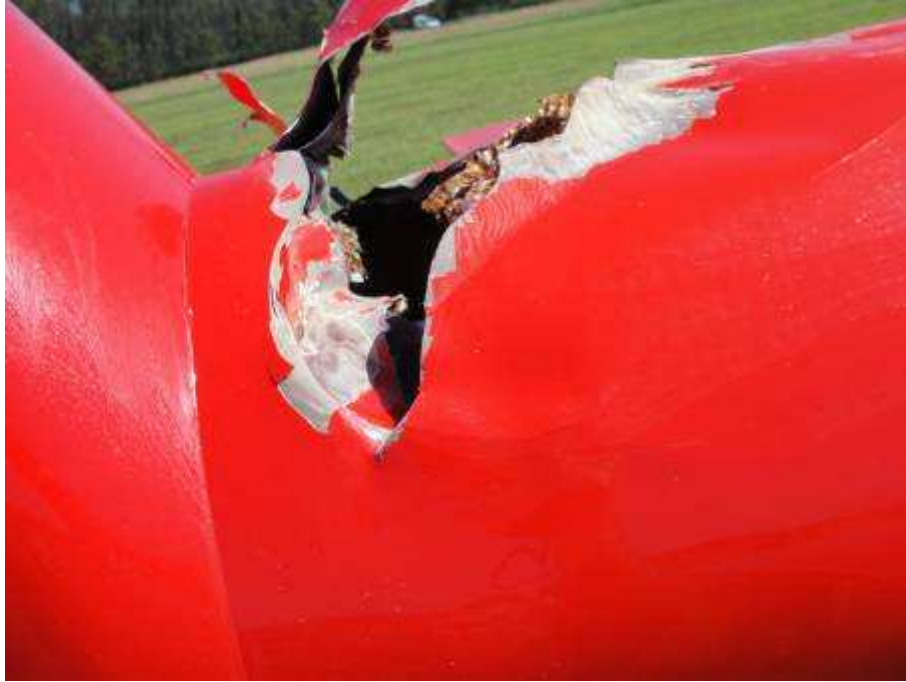
En mai 2011, sur l'appareil n° 1605 F-HBKD, lors d'une séance d'instruction à l'autorotation (A10) dispensée au profit d'un élève-pilote en stage pilote d'hélicoptère et réalisée sur le terrain satellite de Tinon, le moniteur reprend les commandes en fin de *flare*. Estimant que l'application de pas est hâtive et continue, il bloque l'application et remet à plat. L'alarme NR bas retentit à une hauteur estimée à 2 mètres. La machine touche le sol bien à plat, fermement mais pas violemment. Le moniteur est surpris par le rebond. Avec un régime rotor très faible, l'appareil oscille autour des axes de tangage et de roulis puis touche le sol avec une assiette cabrée avant de basculer vers l'avant et de s'immobiliser. La béquille est tordue, deux pales ont impacté la poutre de queue.

- l'expérience du moniteur, encore limitée sur Calliopé (environ 7700 h-3300 autorotations dont 200 h-300 autorotations sur Calliopé) ;
- l'absence de causes liées à l'environnement (état du terrain notamment) ;
- l'absence de relevé du NR autorotatif consultable lors des investigations : c'est ce qui a motivé la réalisation d'un contrôle du NR autorotatif sur le parc Héli dax, effectué en été 2011.

Heurt pales-poutre de queue en mai 2011 – Calliopé n°1605

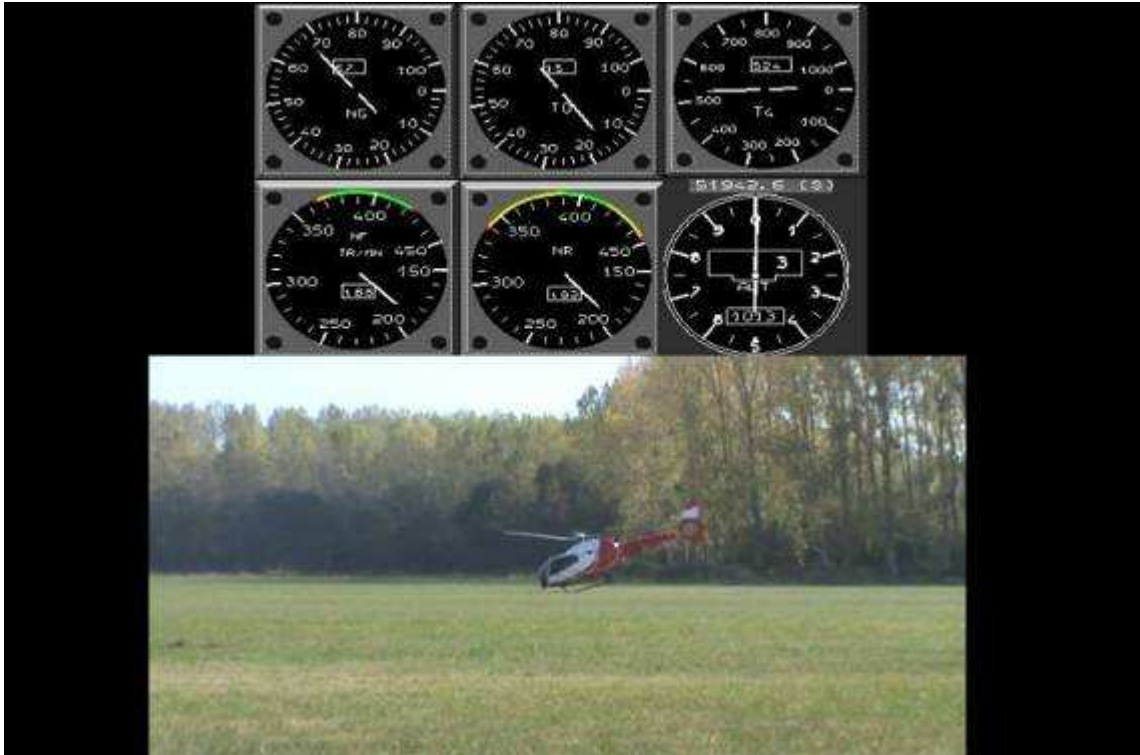
Bascule puis heurt pales-poutre de queue (temps 51942.6 sec ; NR= 192 tr/min)

Lors de l'atterrissage, l'appareil rebondit fortement à un mètre de hauteur, reprend contact avec le sol puis bascule vers l'avant en appui sur les spatules. Les trois pales du rotor principal sectionnent la poutre de queue sur une profondeur de 10 cm en fin de bascule.

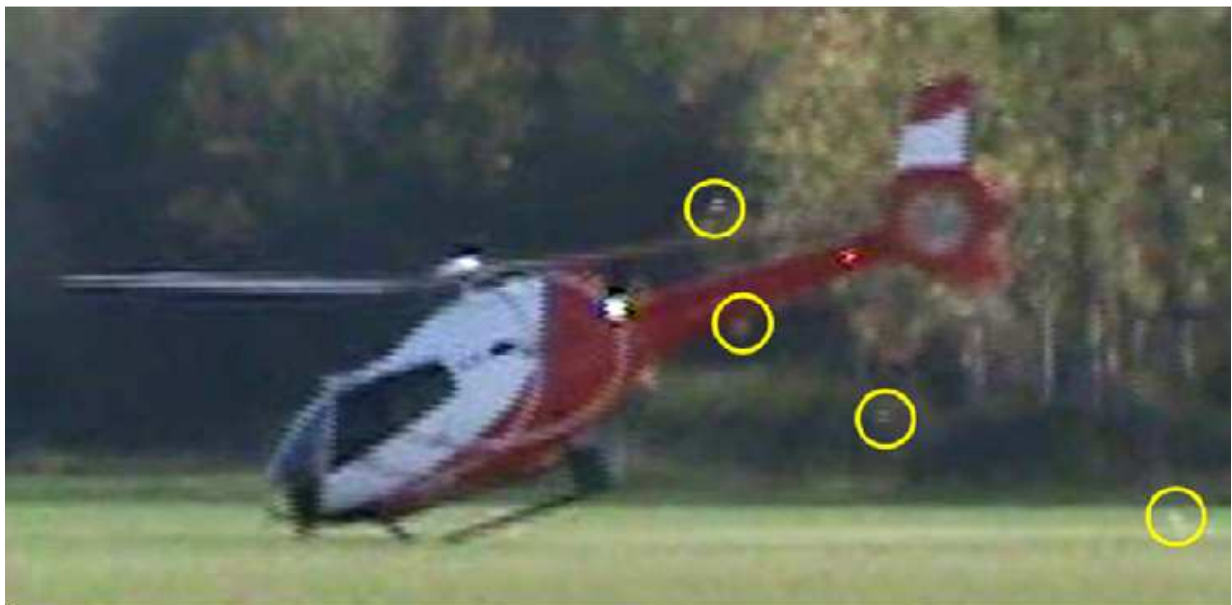
Visualisation de débris de la poutre de queue

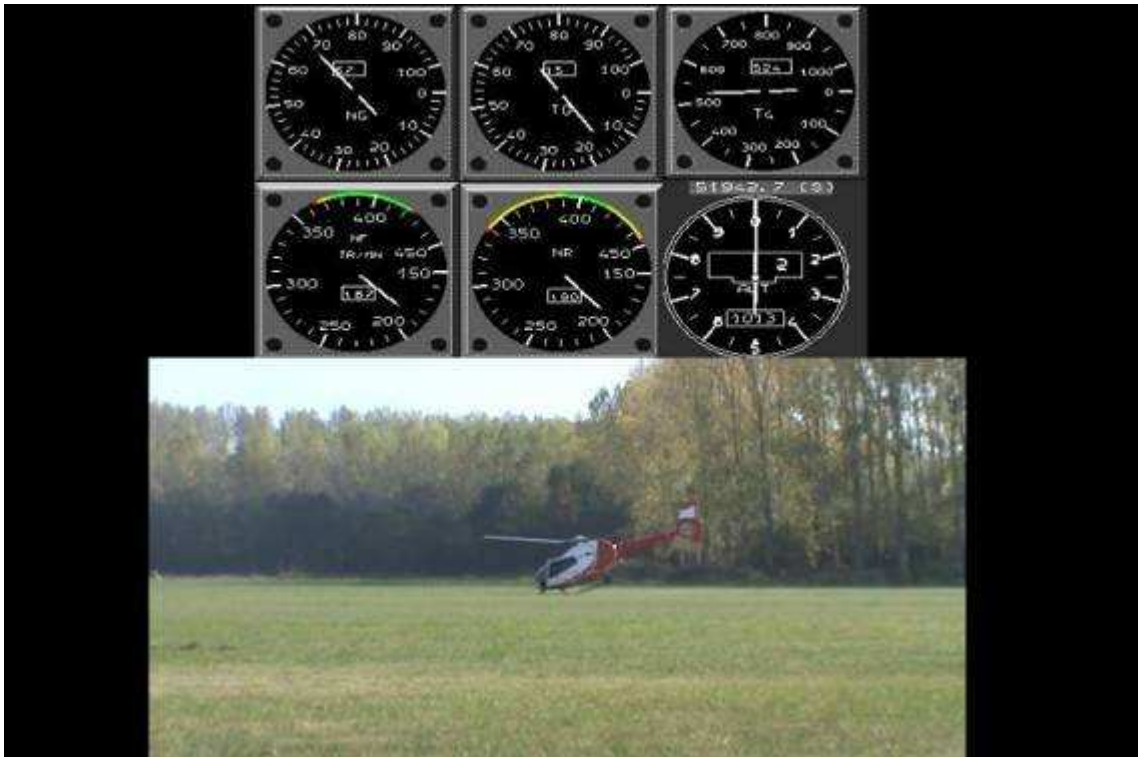
La partie fusible s'enfonce dans la terre de 10 cm et se rompt immédiatement, car elle ne crée pas de tranchée dans le sol.

Rupture coupe-câble (temps 51942.7 sec ; NR= 190 tr/min)

La rupture immédiate au niveau du fusible du coupe-câble lorsque celui-ci s'est fiché dans le sol a permis d'éviter la transmission d'un effort prolongé vers la cellule qui aurait pu augmenter l'ampleur du basculement. De plus cet enfoncement s'est produit quasiment à l'instant de l'interférence pales-poutre de queue et n'a donc pas participé à l'incident.
