# BEAD-air

## RAPPORT D'ENQUÊTE

### BEAD-air-T-2011-013-A

<b>Date de l'événement</b>	<b>01 décembre 2011</b>
<b>Lieu</b>	<b>Étain (55400)</b>
<b>Type d'appareil</b>	<b>GAZELLE SA 342 M1</b>
<b>Immatriculation</b>	<b>F-MGBK n° 4091</b>
<b>Organisme</b>	<b>Armée de terre</b>
<b>Unité</b>	<b>3<sup>ème</sup> RHC</b>

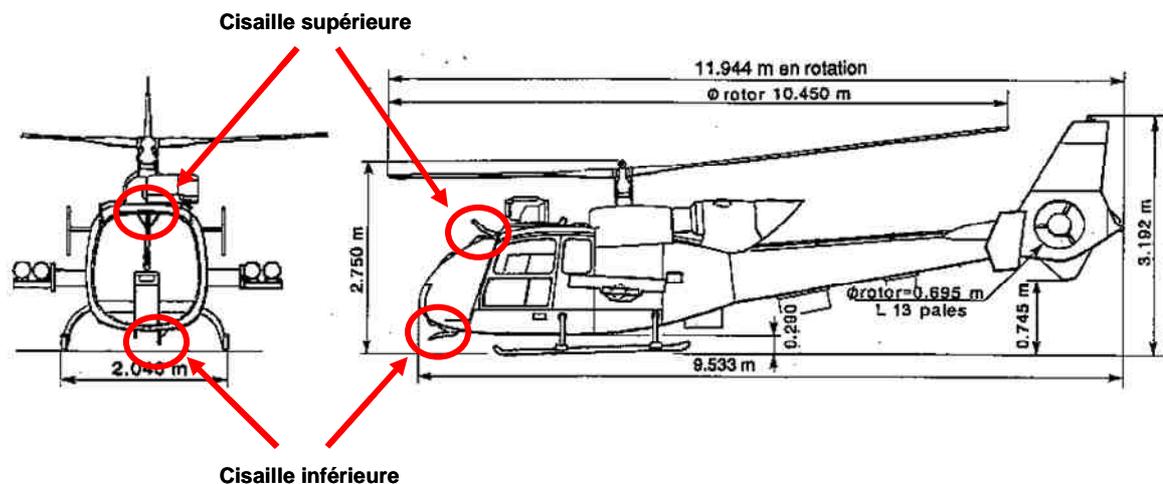
L'appareil est équipé d'une installation coupe câble destinée à protéger l'appareil. En cas de collision avec un câble, ce dispositif le sectionne par la cisaille supérieure ou la cisaille inférieure.

La cisaille inférieure réduit la garde au sol de l'appareil. Elle se situe en avant des patins.

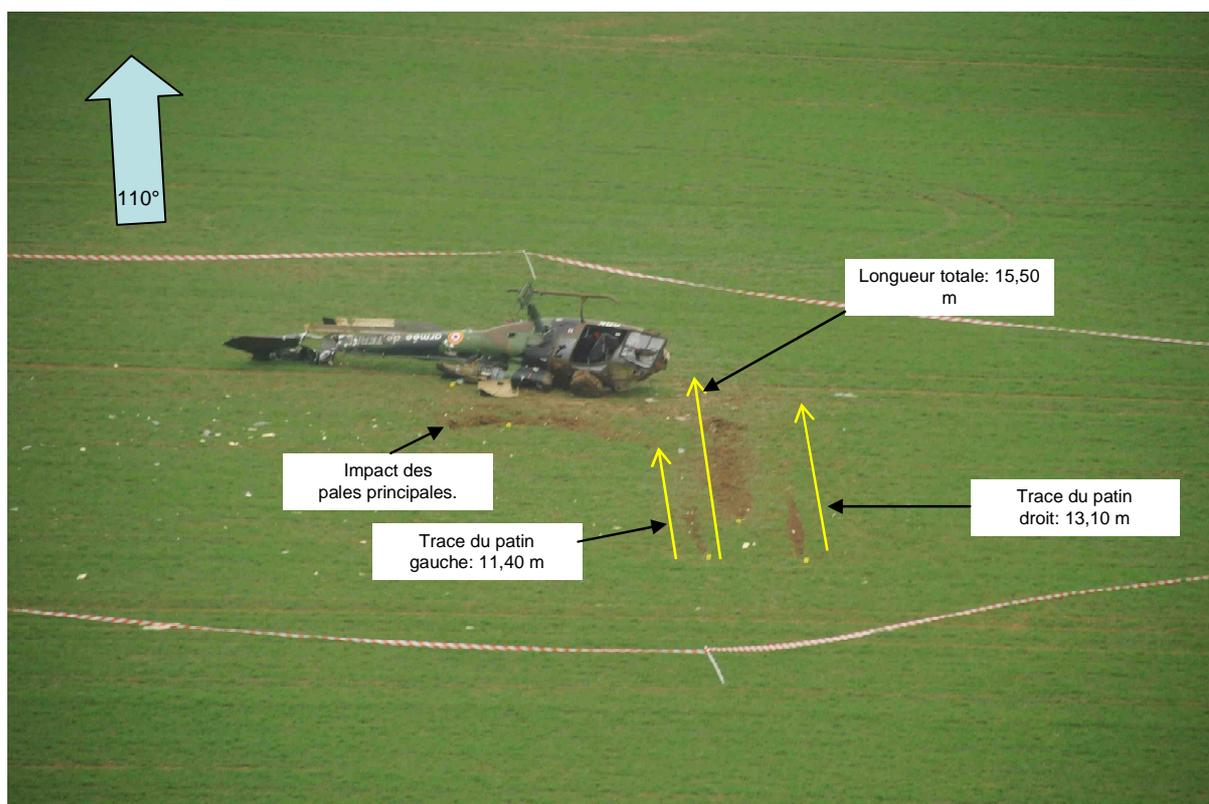
Les traces de la glissade, laissées par les patins et la bulle sont orientées au cap 110. La trace gauche est longue de 11,40 m et la droite de 13,10 m.

Les traces et débris s'étalent sur une zone de 20 m sur 20 environ. La plupart des débris (essentiellement des débris de pales et du plan fixe) étant regroupés dans la partie gauche.

Orientation et mesure des traces.

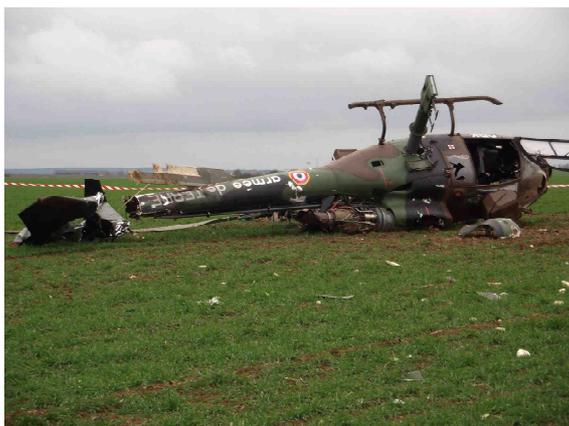
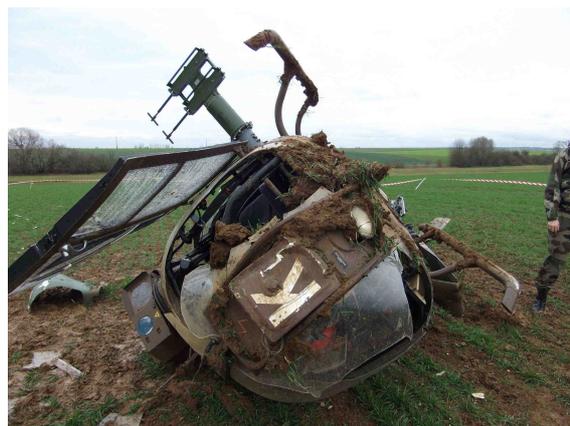
Position de l'appareil.

L'épave gît à 15,50 m du début des traces de patin. Elle est au  $\frac{3}{4}$  renversée et repose sur le toit côté pilote, en appui sur le bras Hot, ce qui bloque la porte pilote. Elle ne présente aucune trace d'incendie. Le moteur est en place, le réservoir d'huile intact et étanche. La BTP est arrachée et les pales, très endommagées, sont toujours solidaires du MRP. Elle est positionnée le long de l'appareil à 2 m. Elle ne contient plus d'huile.

La poutre de queue est solidaire de la cabine et la dérive est arrachée. Sectionnée au niveau de sa base, elle repose à 20 cm de la poutre de queue.

Le plexiglas de la bulle est particulièrement endommagé côté PCB et une grande quantité de boue a pénétré à l'intérieur de la cabine, principalement dans la partie inférieure au niveau des palonniers.

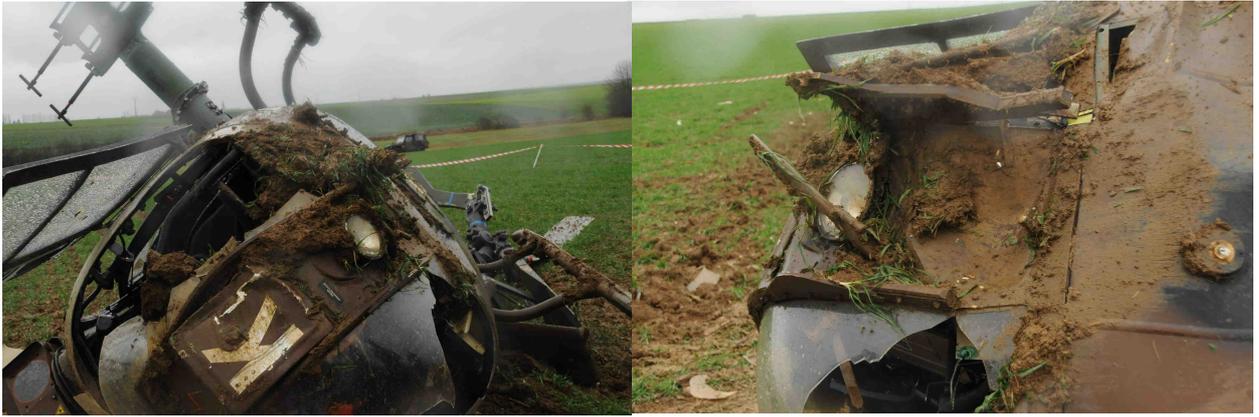
Ces deux conditions provoquent le contact avec le sol de la cisaille inférieure du coupe câble. Dans ce cas, compte-tenu de la nature meuble du sol, la cisaille inférieure s'enfonce dans le sol comme une bêche.

Amas de terre au niveau de la cisaille inférieure

Ce point d'ancrage bloque la machine et accentue la vitesse de basculement vers l'avant.
