# BEAD-air

## RAPPORT D'ENQUÊTE TECHNIQUE

### BEAD-air-A-2010-005-A

<b>Date de l'événement</b>	<b>13 avril 2010</b>
<b>Lieu</b>	<b>Aérodrome d'Orange-Plan-de-Dieu (84)</b>
<b>Type d'appareil</b>	<b>Dassault Aviation – Alphajet</b>
<b>Immatriculation</b>	<b>N° 122 – FTERD</b>
<b>Organisme</b>	<b>Armée de l'air</b>
<b>Unité</b>	<b>Equipes de présentation de l'armée de l'air 20.300</b>

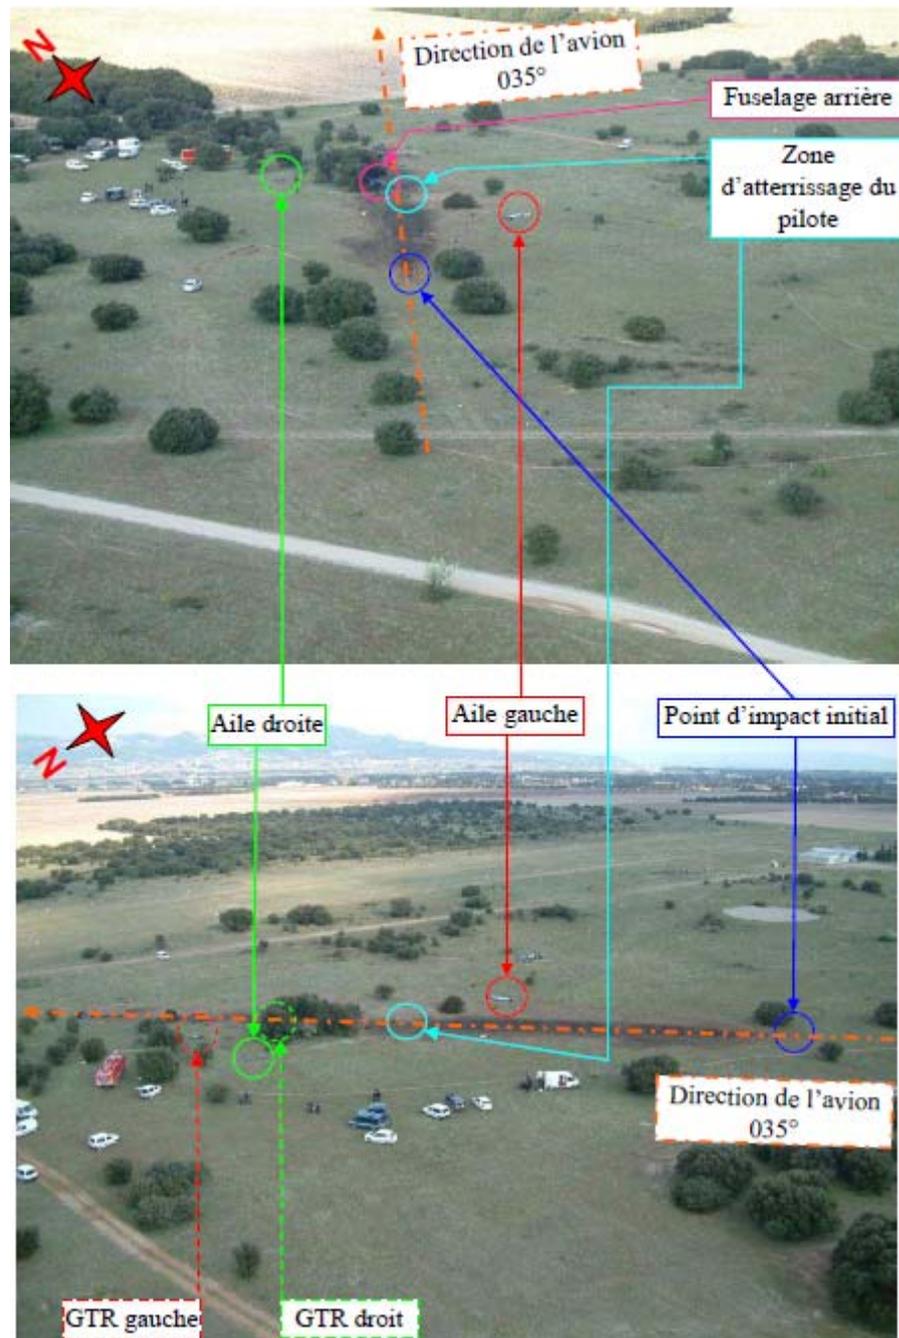
L'explosion a provoqué l'inflammation de la végétation au sol sur une surface d'environ 150 m de long sur 20 m de large.

Vues aériennes de la zone de l'accident

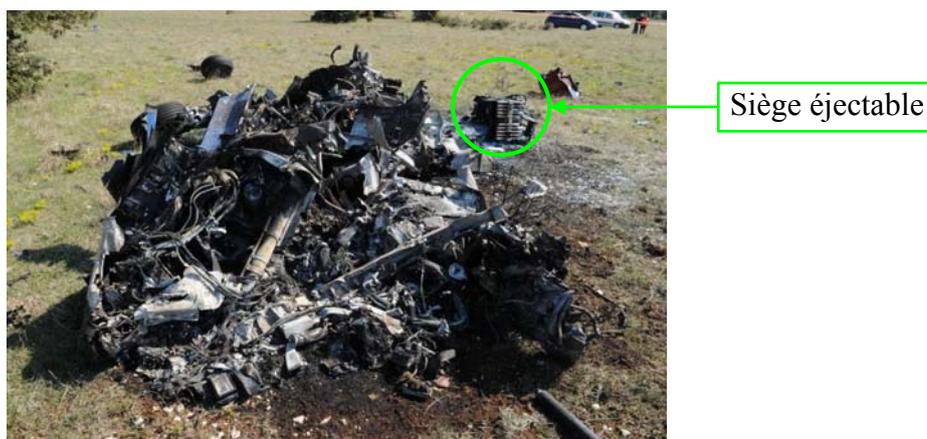
Une partie de l'aéronef s'est embrasée à l'impact et a formé une boule de feu propageant l'incendie le long d'une trajectoire définie par la vitesse résiduelle (schéma présenté au paragraphe 1.12.1. *Examen de la zone*).

Amas calciné

L'équipage réduit de l'ESIS présent sur place lors de l'événement est intervenu immédiatement pour maîtriser l'incendie. Celui-ci n'a brûlé que les herbes recouvrant le sol sans créer de dommages plus importants et épargnant notamment le reste de la végétation (chênes, vignes ...).

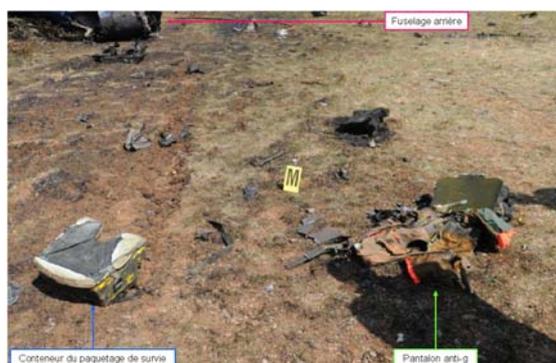
Le pilote a été retrouvé au milieu de cette langue calcinée, ses équipements de vol (casque, combinaison, anti-g, gants, chaussures ...) partiellement brûlés, la voilure de son parachute entièrement consumée et les suspentes brûlées.

Equipements de vol

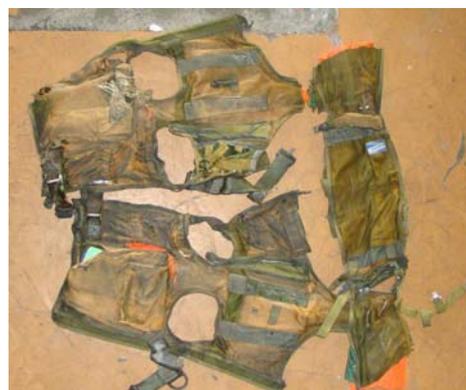
Pantalon anti-g

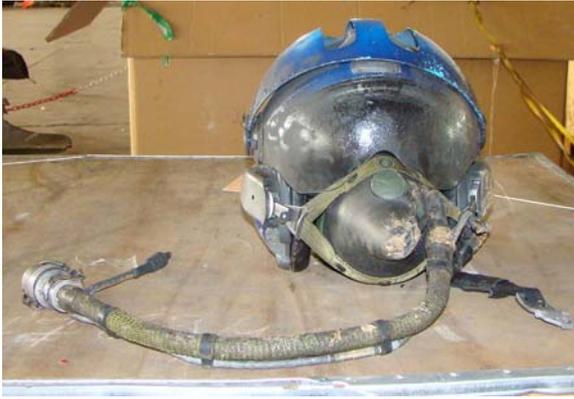
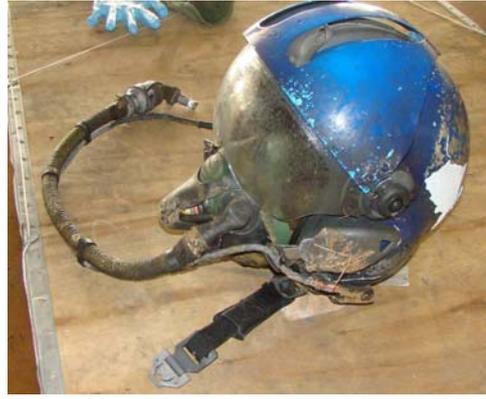
Casque de vol

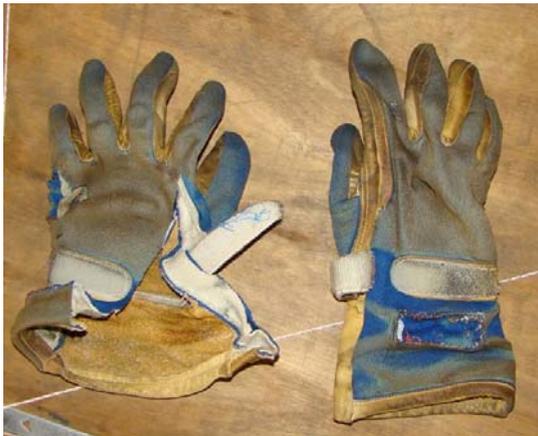
Gants

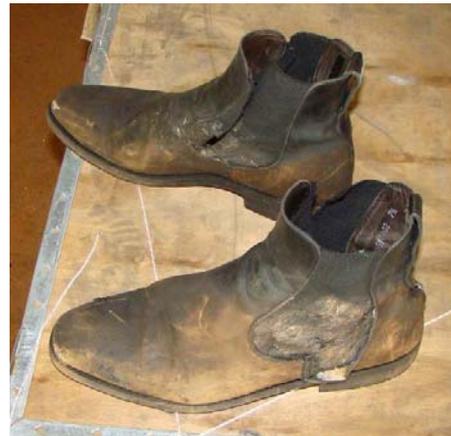
Chaussures

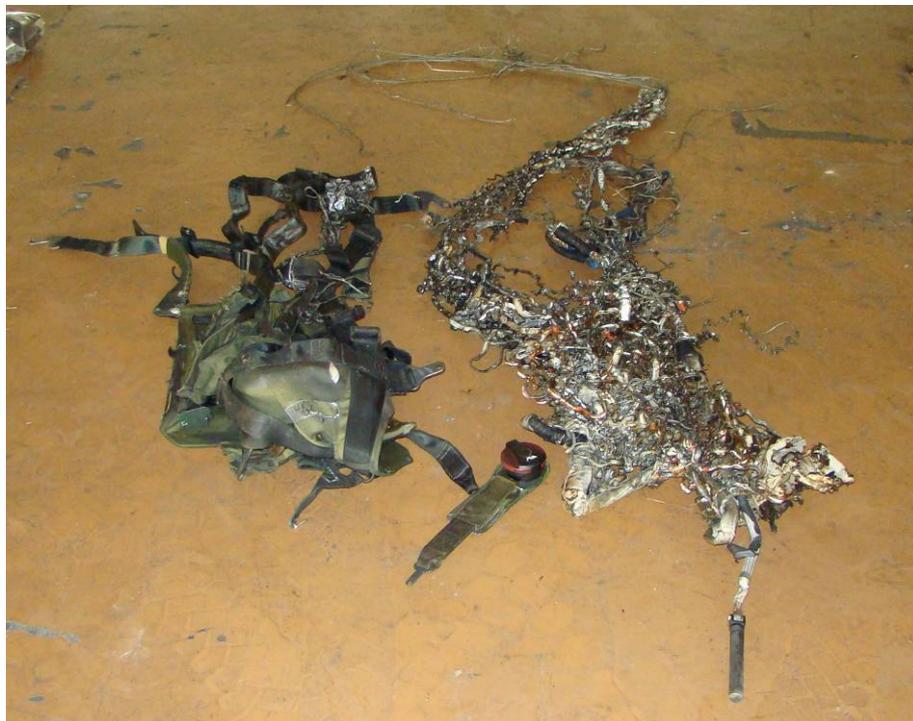
Ensemble parachute
