# BEAD-air

## RAPPORT D'ENQUÊTE TECHNIQUE

### BEAD-air-A-2010-007-I

<b>Date de l'événement</b>	28 avril 2010
<b>Lieu</b>	9 Nm au nord du terrain d'Angoulême (Charente)
<b>Type d'appareil</b>	Grob 120A-F
<b>Immatriculation</b>	F-GUKR
<b>Organisme</b>	Armée de l'air
<b>Unité</b>	EPAA 00.315 Cognac

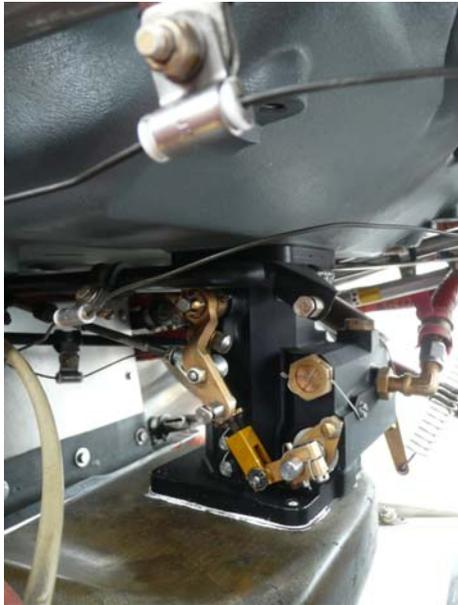
- l'écrou à créneaux de fixation du levier au niveau du système d'injection (SI) est desserré et se trouve au contact du levier ;

- le levier s'est suffisamment écarté du renvoi solidaire de l'axe du papillon des gaz pour que leurs cannelures respectives ne soient plus engagées, ce qui est à l'origine de l'inefficacité de la commande des gaz ;
- aucune goupille ou morceau de goupille n'est présent sur l'écrou, ou dans le compartiment moteur ;
- aucune autre anomalie n'est constatée.

Vue du SI du F-GUKR après l'incident (l'avant de l'appareil est à droite ; le ressort de rappel du levier de commande de gaz n'est pas présent sur cette prise de vue).

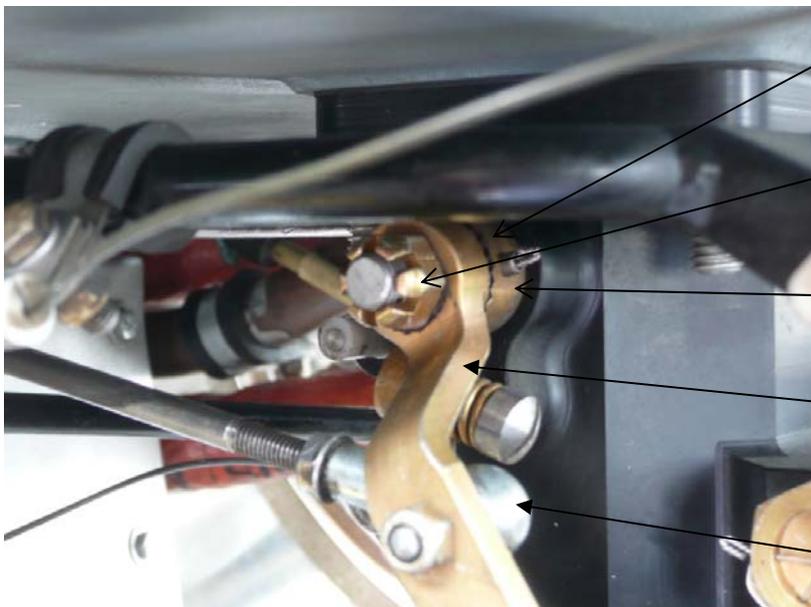
Cannelures désengagées

Écrou à créneaux desserré

Renvoi goupillé sur l'axe du papillon des gaz

Levier

Fixation par rotule de la tringlerie de commande des gaz

Les causes de cet incident relèvent donc du domaine des facteurs humains : un oubli ou une erreur s'est produit lors du montage de l'écrou à créneaux.

Les causes relèvent du facteur humain : le desserrage du levier de commande des gaz sur le SI est consécutif à l'absence de freinage ou à un freinage non-conforme de l'écrou à créneaux, lors de l'échange moteur réalisé environ 3 mois avant l'incident.

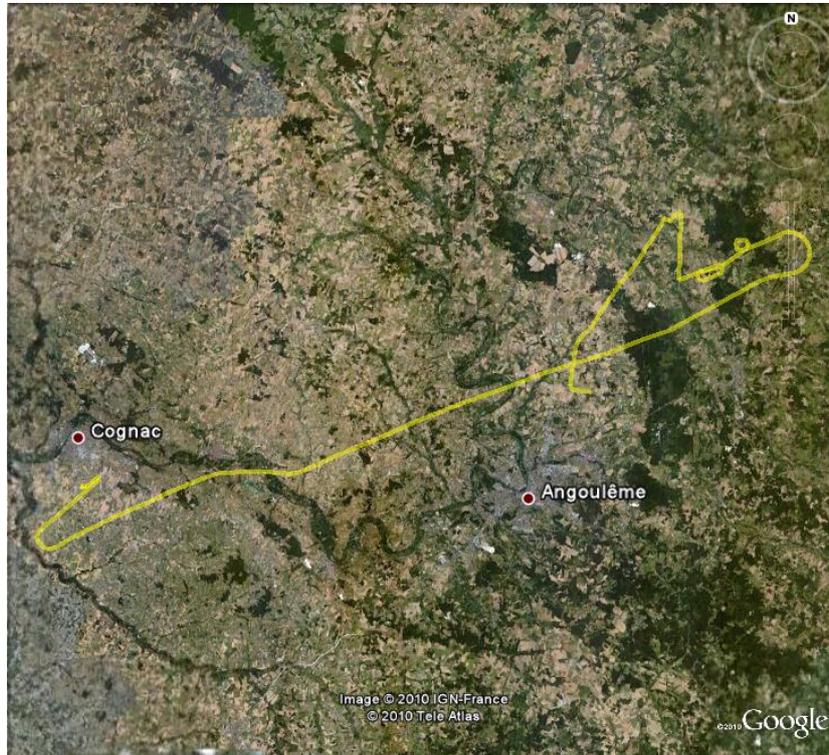
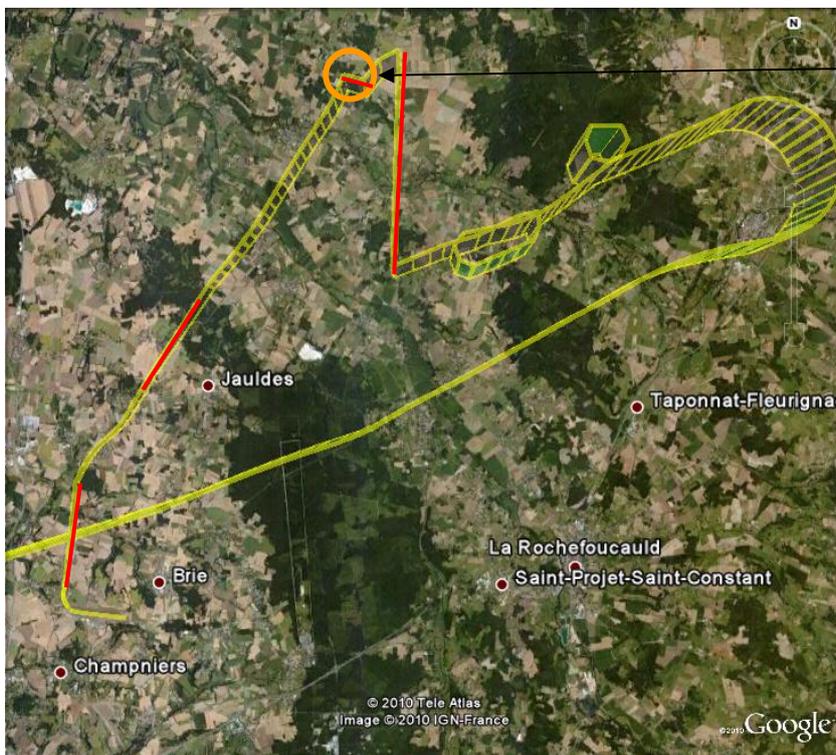
### Trajectoire

Position de l'appareil lors de la perte de la commande des gaz
