RAPPORT D'ENQUÊTE TECHNIQUE

BEAD-air-A-2010-008-A

Date de l'événement	11 mai 2010
Lieu	Base aérienne 118 Mont-de-Marsan
Type d'appareil	Mirage 2000-5
Immatriculation	FUGEB
Organisme	Armée de l'air – commandement des forces aériennes
Unité	Escadron de chasse 05.330

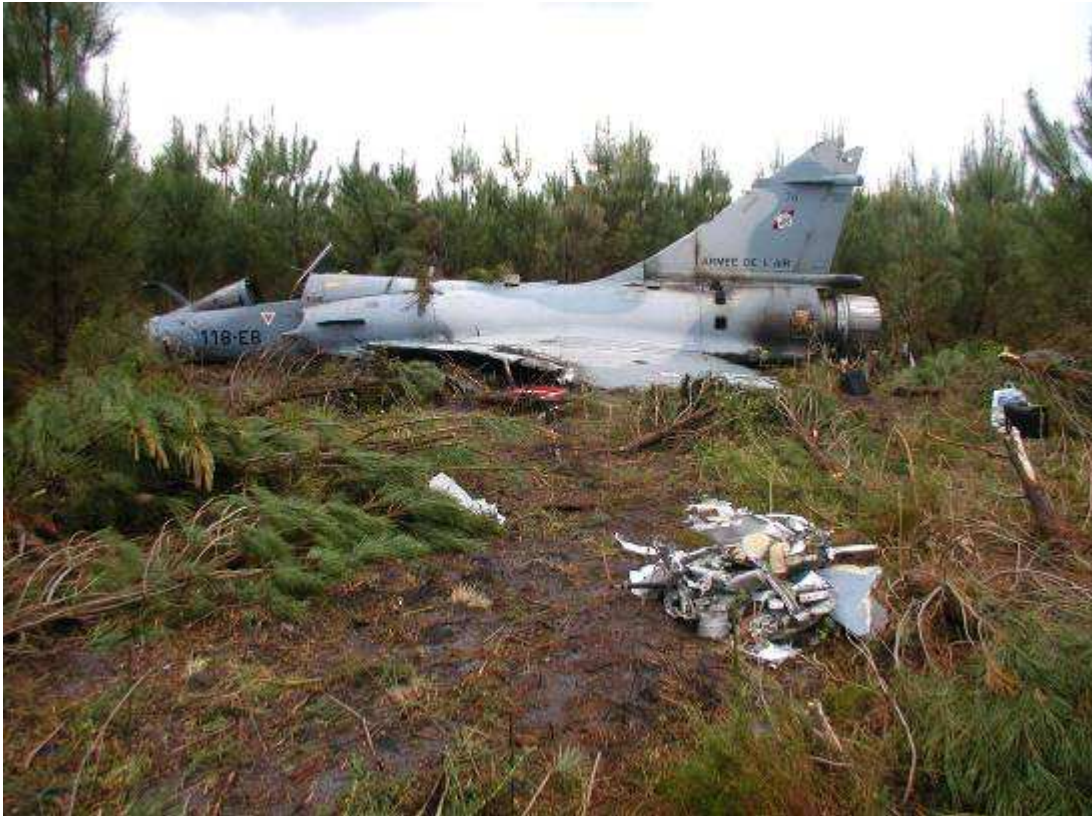
L'avion a fini sa course sur un cap sud-sud-est. Les ailes sont éventrées et le réservoir pendulaire droit encore présent est détérioré. Les bords d'attaque de chaque aile ainsi que la partie haute du moteur présentent des traces d'incendie.

Vue générale de l'épave

Le dôme radar, le radar, le réservoir pendulaire gauche et la trappe de l'atterrisseur auxiliaire sont arrachés.

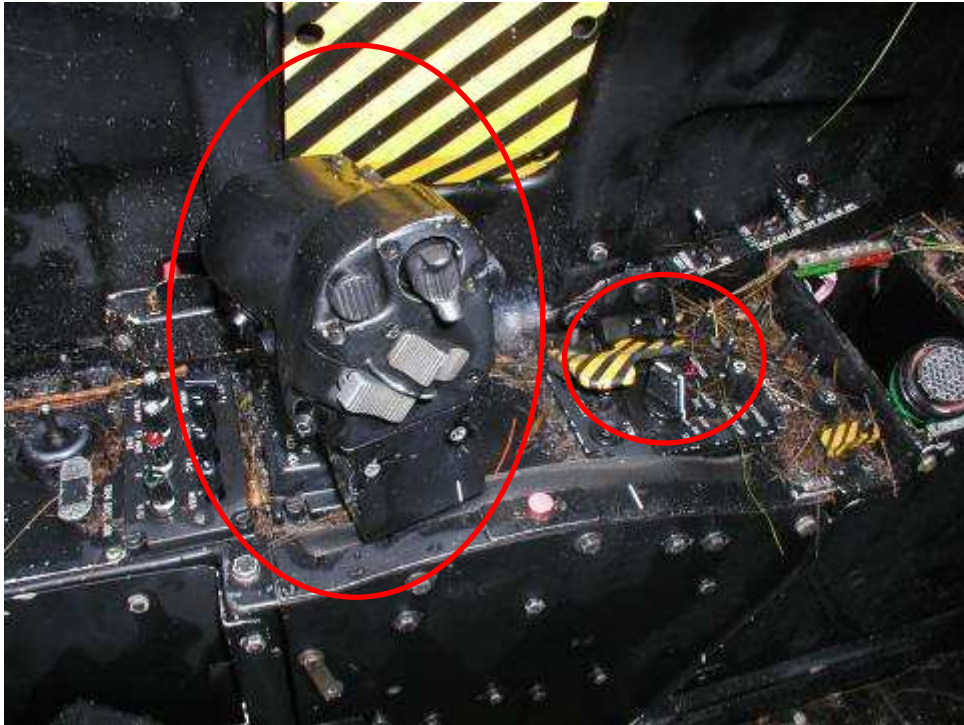
La manette des gaz est sur « ralenti » et la palette secours carburant est abaissée.

Vue cabine (manette et palette secours carburant)

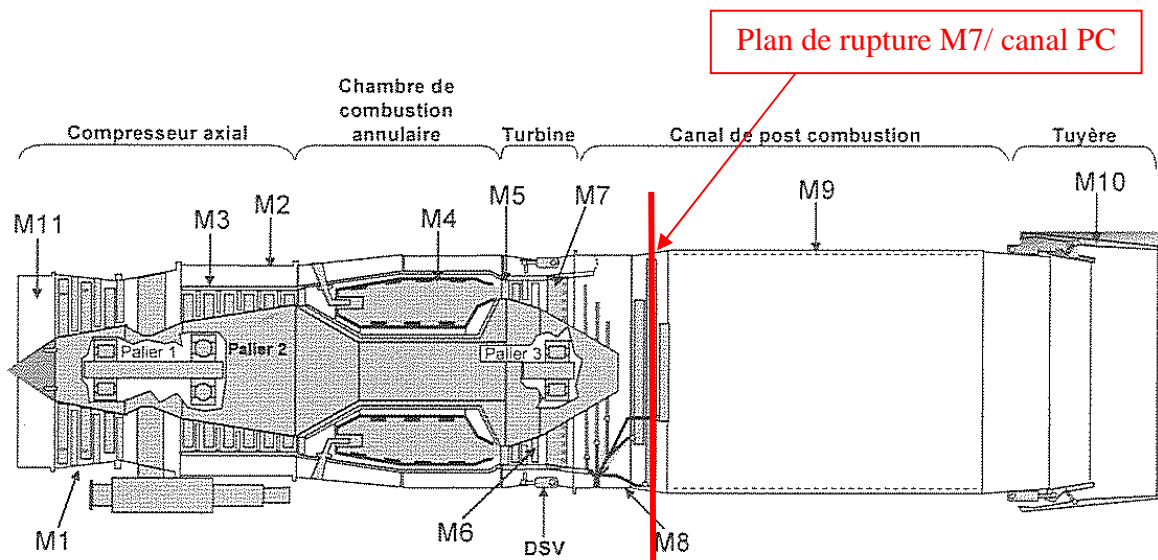
Le moteur est rompu en deux parties entre le module 7 et le canal PC.

Localisation schématique du plan de rupture du moteur

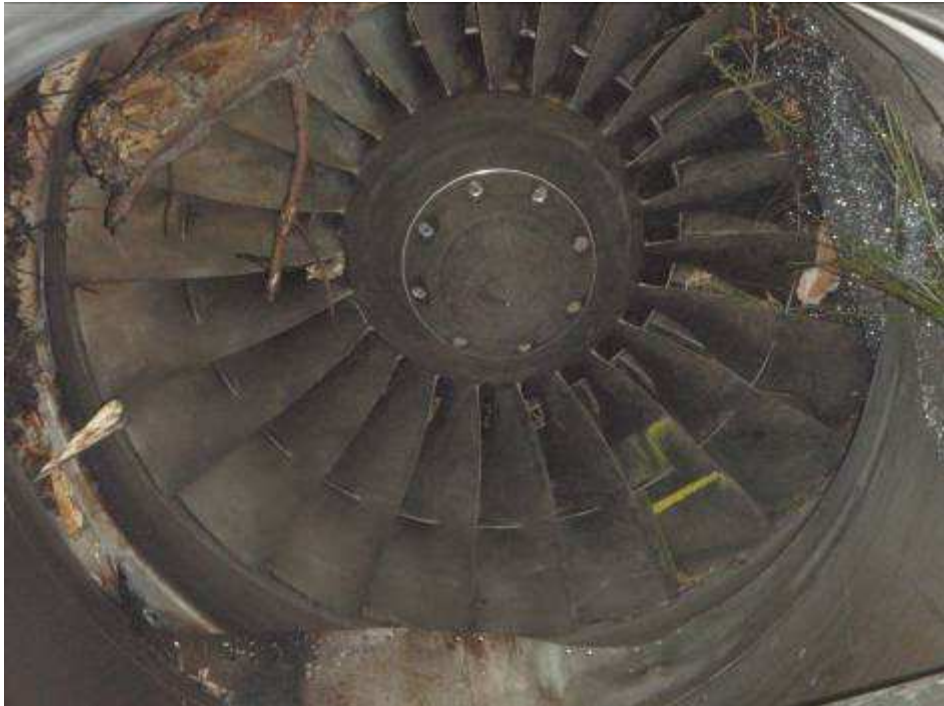
Les aubes de la roue mobile 1 ne montrent pas d'absorption autre que des végétaux. Quelques extrémités d'aube sont tordues.

Vue de la roue mobile n° 1

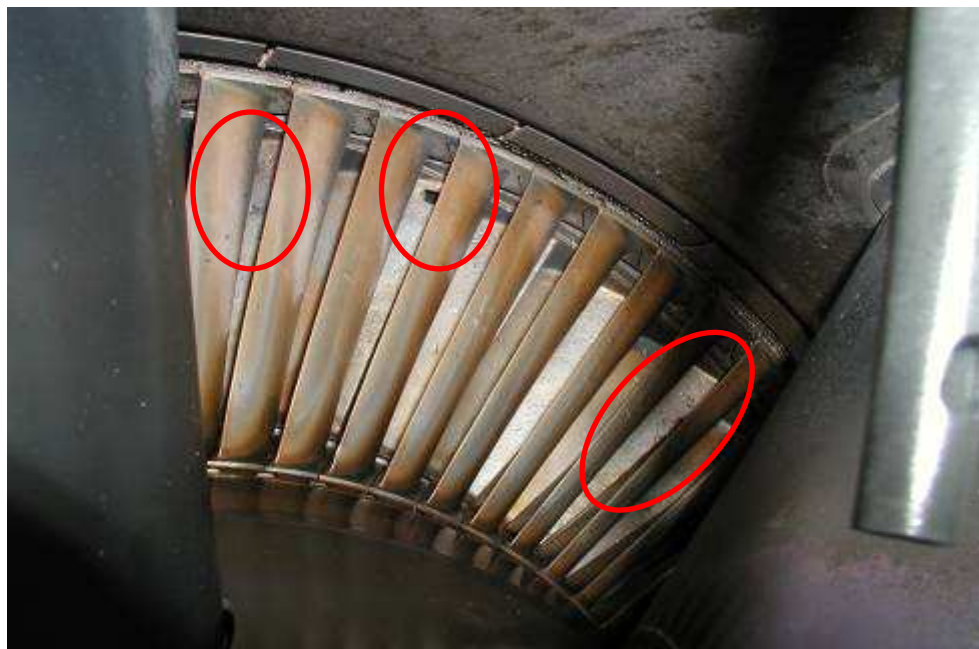
Des impacts et des arrachements de matières sont visibles sur le distributeur de turbine basse pression (BP).

Vue du distributeur de la turbine BP

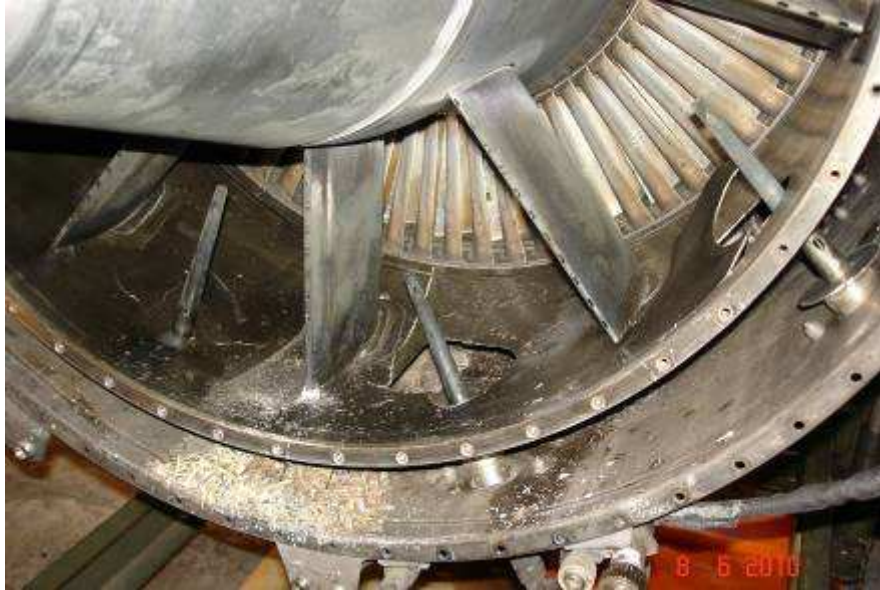
D'importantes fissurations du carter extérieur ont été constatées, autour des sondes T7, dont deux sont totalement libres.

Ces fissurations créent une intercommunication de l'ordre de 200 à 220 cm² entre le flux secondaire, en amont du détendeur fixe, et le flux primaire.

Le carter est également fissuré sur la longueur de l'emplanture du bras N° 6.

Les sondes T7 n° 2 et 3 sont radialement libres (débattement possible de la hauteur de la veine secondaire).

Détérioration du carter au niveau des sondes T7

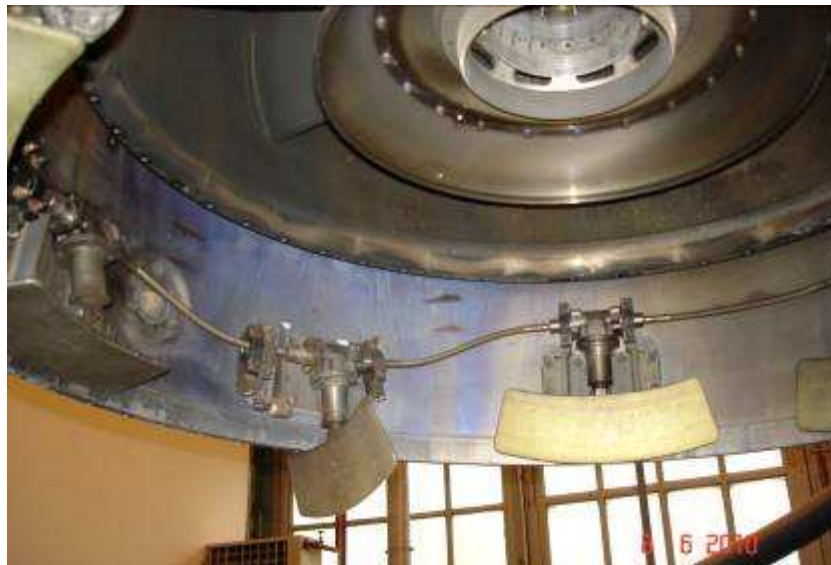
Six des huit ensembles DSV sont rompus au niveau de leurs attaches. Ils ne sont maintenus dans la veine que par les flexibles. Seuls les deux ensembles en extrémité de branche supérieure sont intacts. Tous les vérins sont en position « rentrés », ce qui correspond à une position « ouverte » du DSV.

Ensembles DSV détériorés

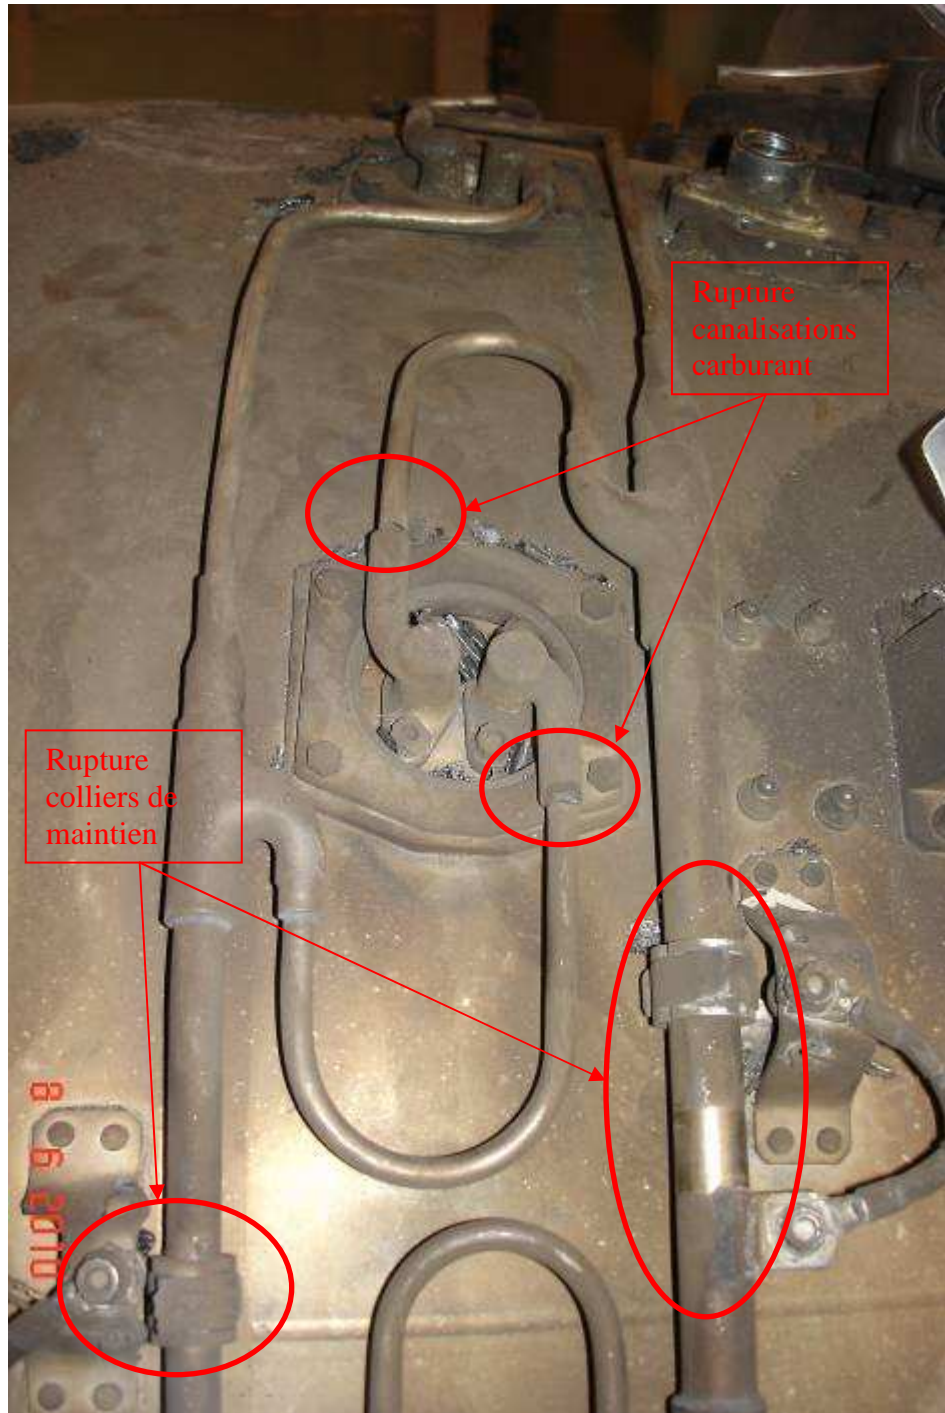
Les deux canalisations d'alimentation carburant de l'injecteur principal n° 2 (débit principal et débit de base) et leurs colliers de fixation respectifs sont rompus. L'analyse fractographique montre un faciès de rupture en fatigue vibratoire sous forte contrainte.

Canalisations d'alimentation en carburant

Les canalisations de carburant endommagées présentent un faciès de rupture en fatigue vibratoire.

La rupture des canalisations d'alimentation en carburant est donc attribuée aux vibrations engendrées par un fort balourd et un temps de fonctionnement important du GTR au régime plein gaz sec.

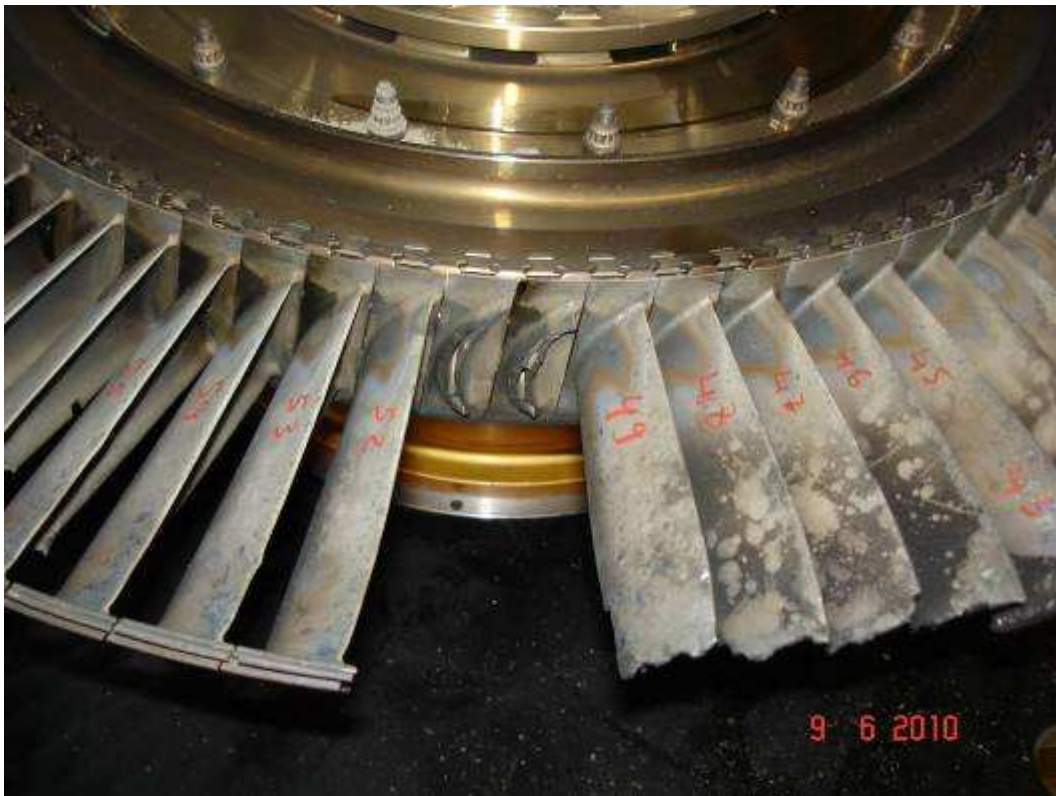
Les aubes 49 à 46 sont rompues au niveau du talon.

L'analyse des faciès de rupture a rapidement mis en évidence que l'aube 51 a rompu en premier puis entraîné la rupture de l'aube 50.

Aubes de turbine rompues et endommagées

Le rapport d'examen métallurgique conclut à la rupture de l'aube 51, en fatigue sous sollicitation vibratoire haute fréquence. Cette rupture est de même nature que celles déjà observées sur d'autres GTR qui résultaient, après examen technique, d'une usure exagérée des stellites de contact des talons d'aubes (usure critique ≥ 0.45 mm).

La première dégradation de la veine d'air résulte de la rupture de l'aube de turbine HP n° 51. Cette rupture, consécutive à une usure excessive du stellite a entraîné la rupture de l'aube 50 et la dégradation des quatre autres (46 à 49).

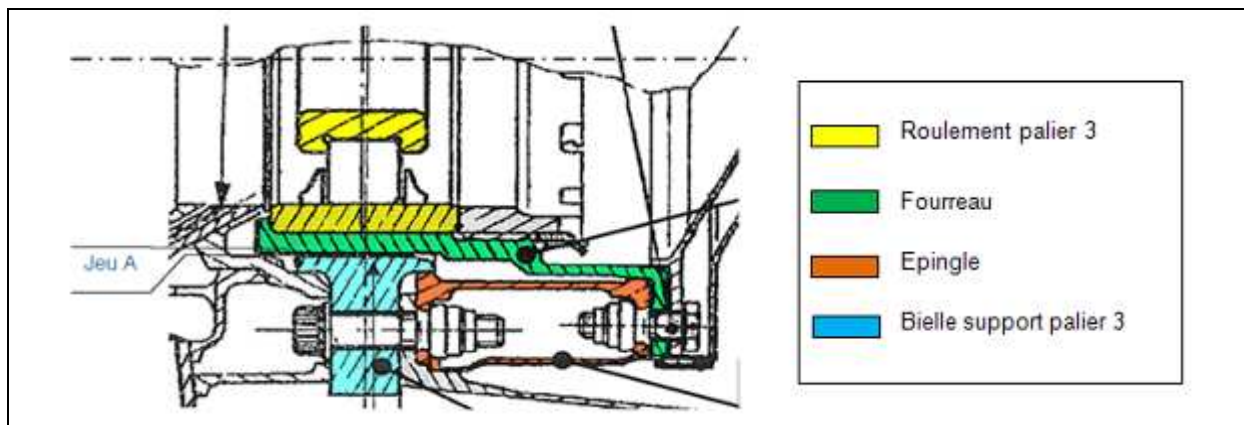
En revanche, la partie arrière de ce dernier est endommagée, avec un jeu de centrage hors tolérance, suite à battements. Ces dommages résultent vraisemblablement de la rupture et/ou du desserrage de l'ensemble des vis de fixation fourreau-entretoise-chemises-virole. **Ils sont une conséquence du balourd généré par la turbine, comme l'indiquent les traces de fatigue relevées sur certaines des vis rompues.** Cette désolidarisation constitue probablement un facteur contributif des endommagements imputables au balourd.

La rupture de la fixation de l'épingle est une conséquence du balourd de turbine.

Fonction de l'épingle (entretoise équipée)

La dégradation rapide de la qualité de la veine, à partir de T0 + 840 s, est due à l'endommagement de la fixation de l'épingle (entretoise équipée) du palier 3.

La dégradation progressive et rapide de la veine d'air est attribuée à la rupture de la fixation de l'épingle, conséquence du balourd de turbine HP et du temps de fonctionnement important du GTR au régime plein gaz sec.
