BEAD-air

RAPPORT D'ENQUÊTE TECHNIQUE

BEAD-air-A-2010-009-I

Date de l'événement	16 mai 2010
Lieu	Aérodrome de Puimoisson (Alpes-de-Haute-Provence)
Type d'appareil	Planeur Nimbus 4-D
Immatriculation	FUQTQ
Organisme	Armée de l'air
Unité	Centre vélivole air 21/535

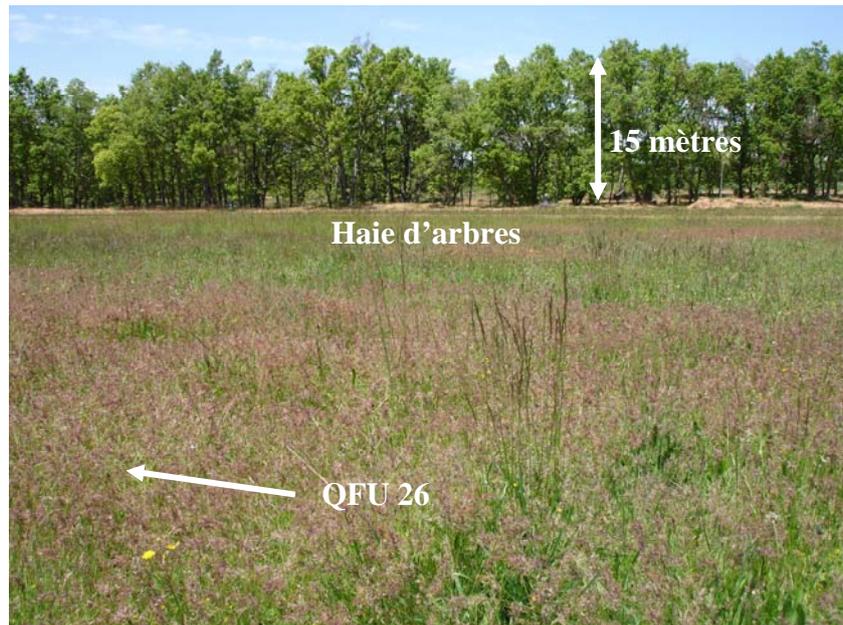
Bordure droite de la piste vue de l'endroit de l'incident

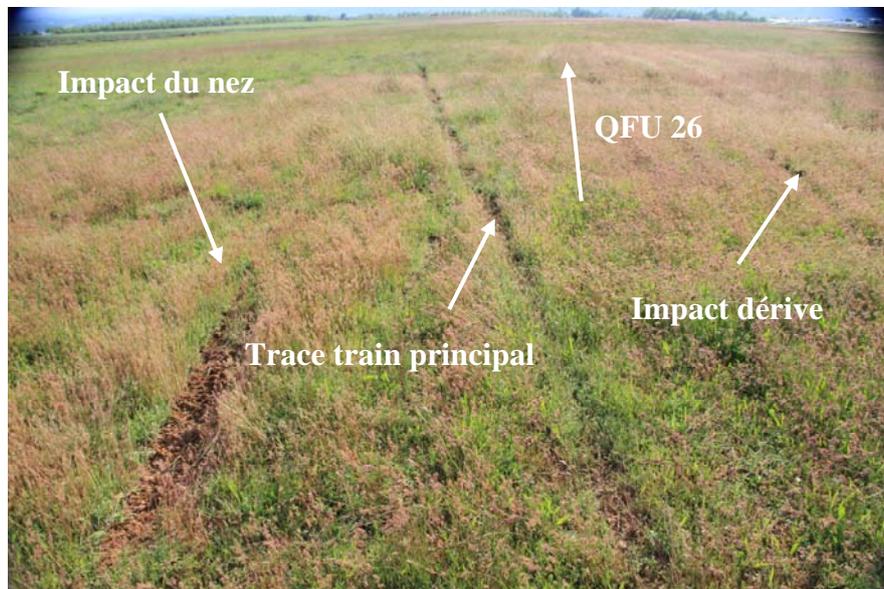
Le sol présente des traces parallèles à 15 degrés de l'axe de piste faites lors de l'incident. Il n'y a pas de mouvement particulier de terrain en remontant les traces sur l'axe de la course d'envol.

Traces sur la piste

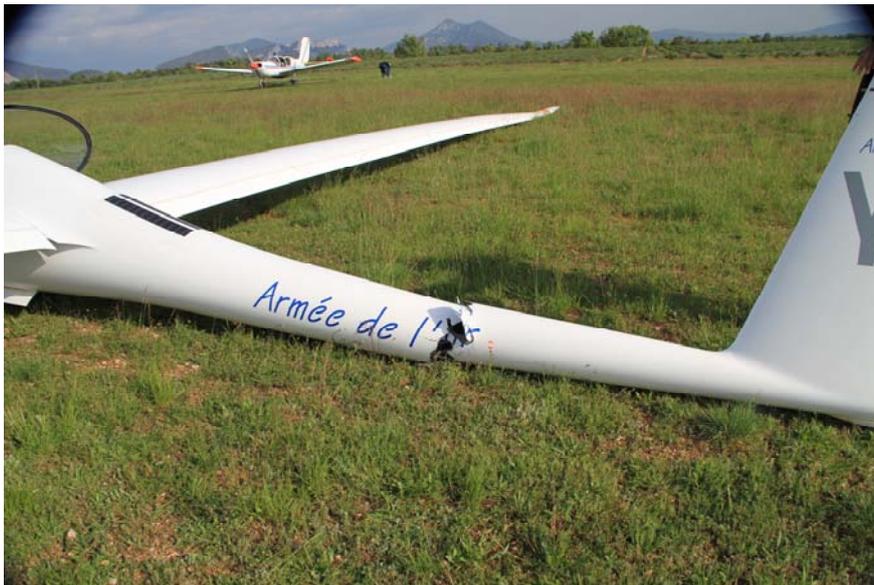
Après l'incident l'aéronef s'est immobilisé à contre QFU à 250 mètres du seuil de piste 26. Sa queue sectionnée à 1,5 mètre de l'empennage arrière a pivoté de 140° et repose contre le côté gauche du fuselage. Encombrant la piste d'envol du terrain, l'aéronef a été dégagé rapidement et remis dans sa remorque sans que des photographies ne soient prises au préalable.

- le fuselage est brisé mais les deux parties restent solidaires par la timonerie ;
- les timoneries de gouverne de profondeur et de direction sont endommagées ;
- la roulette de queue présente des traces de terre ;
- la gouverne de profondeur présente des traces de frottements à son extrémité droite.

Cassure de la queue après repositionnement des différentes parties

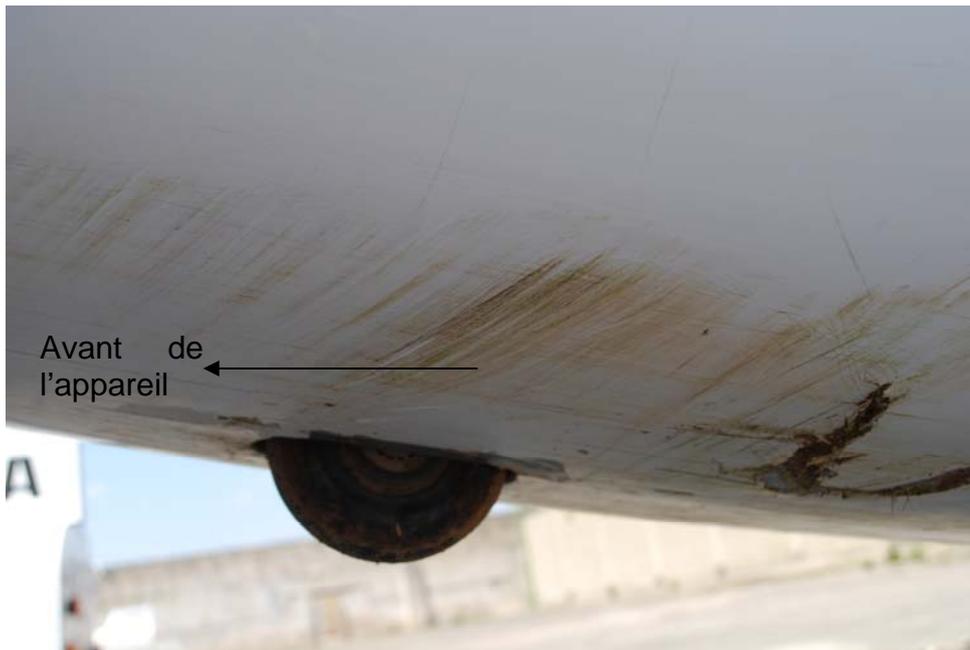
- le train d'atterrissage n'est pas déformé ;
- l'avant de l'appareil présente une marque d'impact derrière la roulette de nez ;
- présence de terre uniquement sur le côté droit de la jante.

Frottements au niveau de la roulette de nez

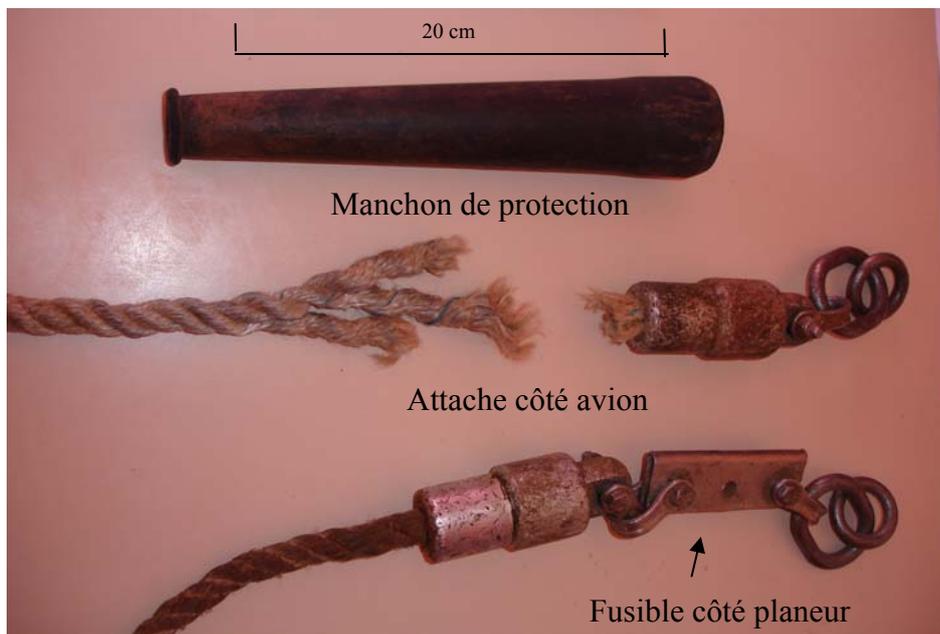
La corde de remorquage est cassée à son extrémité côté avion. Le fusible, situé à l'extrémité fixée au planeur, est intact.

Extrémités de la corde de remorquage

Le fait que la corde ait cédé avant le fusible pourtant taré à une valeur moindre fait l'objet d'une expertise technique. Cette expertise nous permettra de déterminer les caractéristiques du fusible et de vérifier si la corde présentait une fragilité à l'endroit de la rupture.

Consécutivement à la perte de contrôle, la rupture de la corde de remorquage n'est donc pas à l'origine de l'incident.

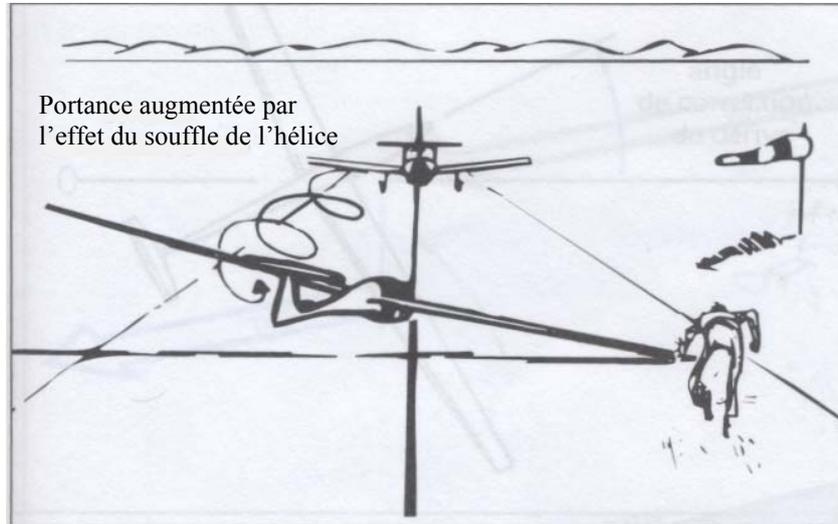
Le décollage est donc effectué avec un vent de travers dont la valeur moyenne (12,5 kt) dépasse le domaine de vol démontré (10,8 kt).

Pendant le début de la course d'envol le pilote maintient naturellement les ailes horizontales en mettant du manche à gauche pour contrer l'effet du souffle de l'hélice. En effet avec le fort vent de travers, le souffle déporté a tendance à soulever l'aile gauche.

Effets du vent de travers
