BEAD-air

RAPPORT D'ENQUÊTE TECHNIQUE

BEAD-air-A-2010-013-I

Date de l'événement	23 Août 2010
Lieu	Septfonds (Tarn et Garonne)
Type d'appareil	TB 30 Epsilon
Immatriculation	315 XT
Organisme	Commandement des écoles de l'armée de l'air
Unité	École de pilotage de l'armée de l'air 00.315

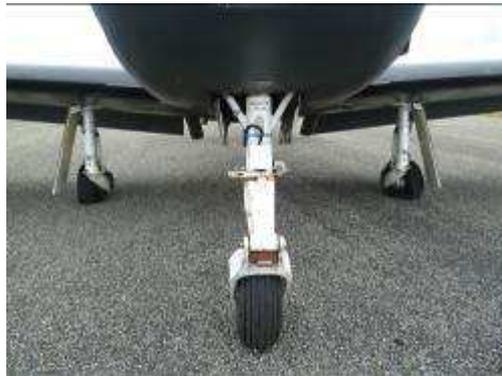
La structure de l'aéronef n'a pas subi de dommages au cours de cet événement. L'appareil s'est arrêté sur la piste avec les pneus du train principal éclatés.

Epsilon n° 103 sur la piste de Septfonds

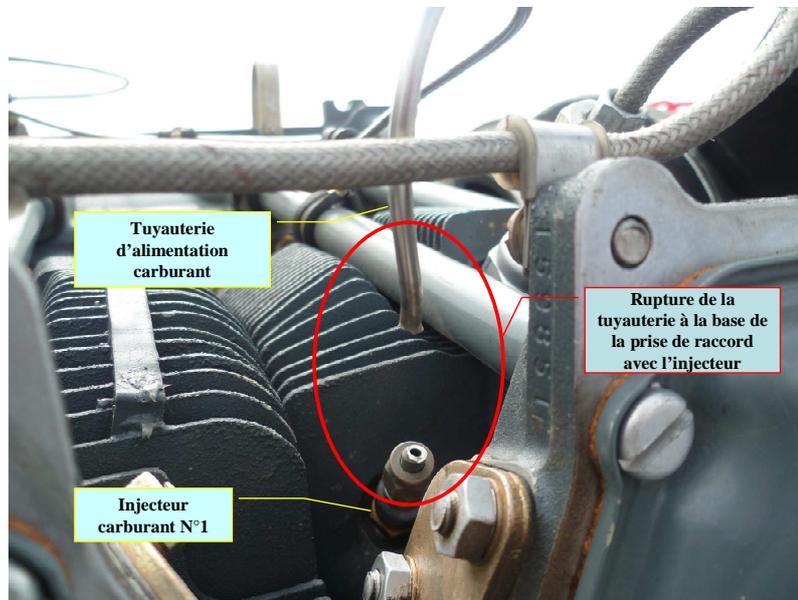
Les constats faits sur l'aéronef ont mis en évidence la rupture de la tuyauterie d'alimentation en carburant de l'injecteur n° 1.

Aucun autre endommagement n'a été constaté sur le groupe turbo moteur (GTM).

État du moteur à l'ouverture des capots

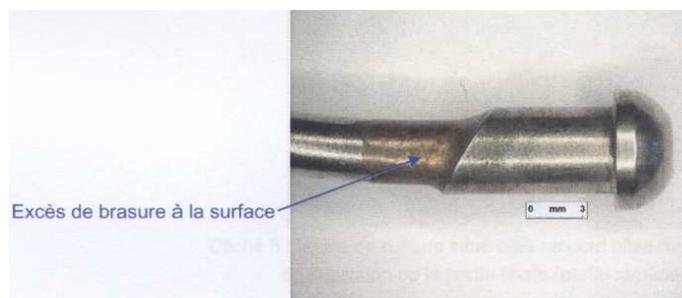
Figure 2 : embout de la tuyauterie

Cette tuyauterie est fabriquée en usine, il s'agit d'un tuyau en acier inoxydable de type « 18/8 » équipé d'une olive de connexion à chaque extrémité. La liaison entre le raccord « olive » et la tuyauterie est réalisée par brasure. Au voisinage de la brasure, on remarque une chute de dureté d'environ 25 % vraisemblablement due à l'échauffement lors de l'opération de brasage.

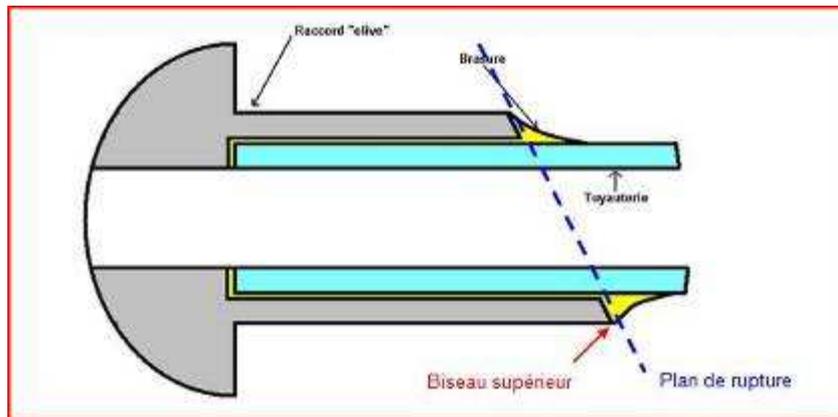
Figure 3 : Schéma de rupture de la tuyauterie

- la tuyauterie s'est rompue en fatigue vibratoire, amorcée à la surface extérieure de la tuyauterie, au droit du raccord « olive ».
- les examens micrographiques n'indiquent pas d'anomalie ou d'irrégularité à proximité de la zone d'amorçage ou dans la zone de fatigue.
- aucune particularité métallurgique n'est observée au droit de la zone d'amorçage.
- aucune attaque de corrosion n'est observée au droit de la zone d'amorçage.

L'endommagement a été causé par une rupture en fatigue amorcée à la surface extérieure de la tuyauterie. Elle s'est propagée par effet de contraintes vibratoires.

**Il s'agit d'une rupture en fatigue de la tuyauterie carburant de l'injecteur n° 1.
L'hypothèse selon laquelle cette tuyauterie ait eu une fragilité liée à la fabrication à l'endroit de la brasure est rejetée.**

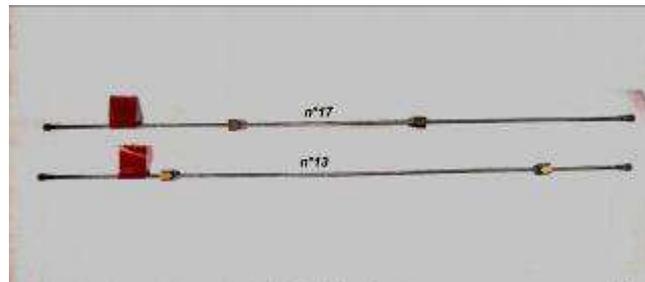
Figure 4 : tuyauteries neuves

Les tuyauteries fournies par le motoriste ne sont pas préformées.

Elles sont, en fonction des positions des injecteurs, coudées par les mécaniciens en atelier afin de respecter le plan de cheminement de l'araignée.

L'hypothèse selon laquelle le montage de cette tuyauterie a généré une tension qui a favorisé l'amorce de rupture est possible.

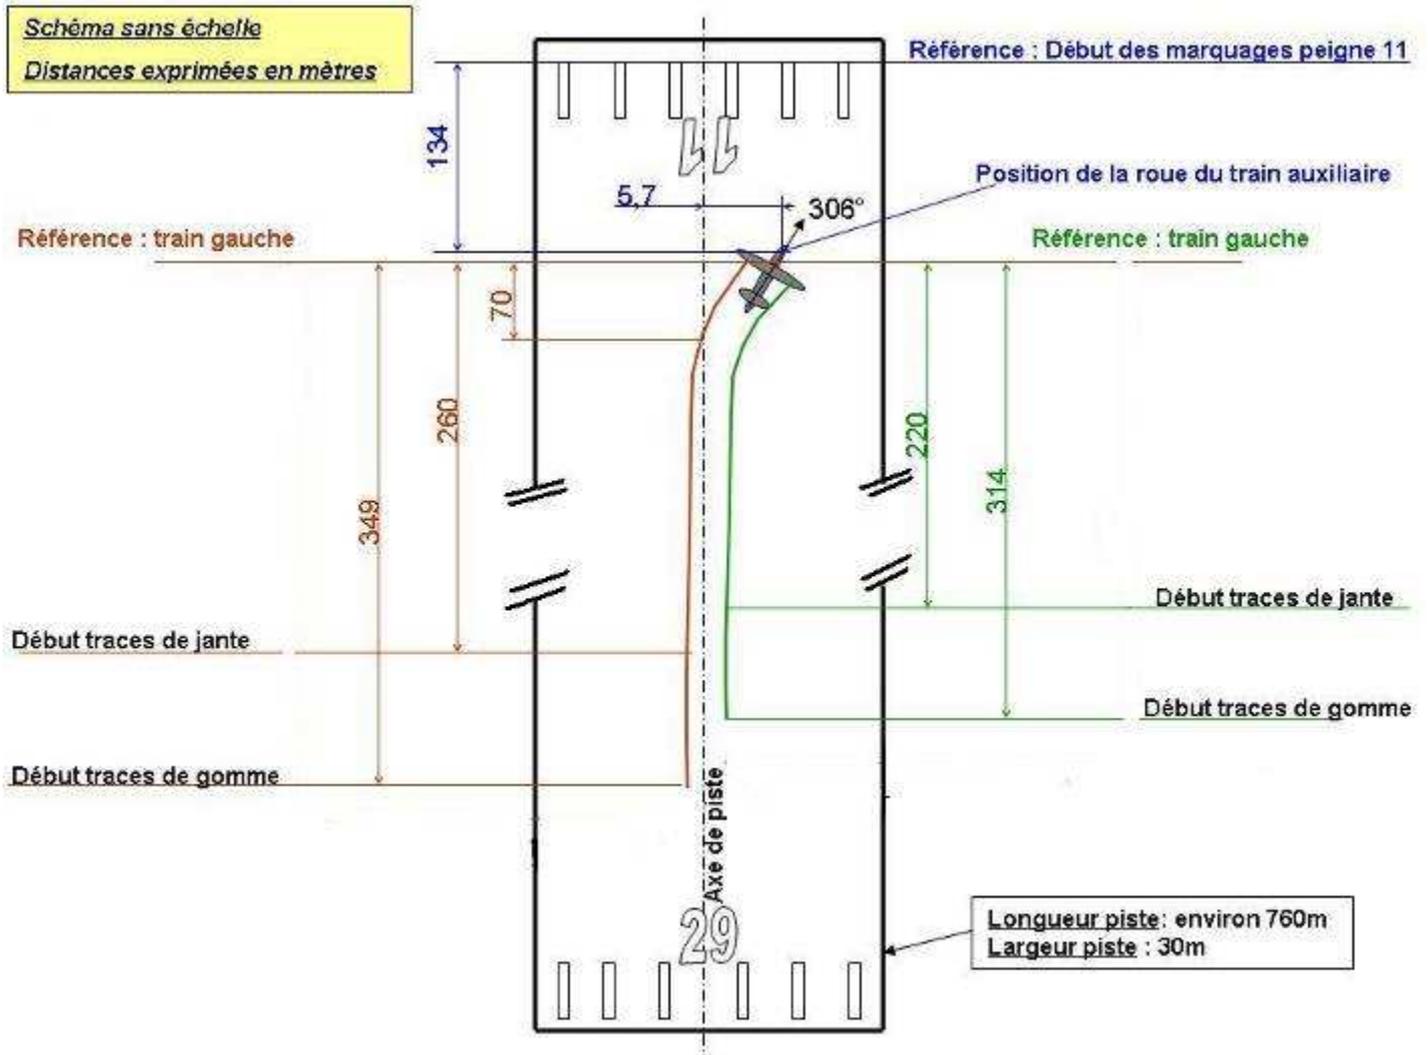
Figure 6 : plan de la phase roulage de l'épave lors de l'atterrissage

L'éclatement des pneumatiques est la conséquence de l'intensité de freinage exercée par le pilote.
