RAPPORT D'ENQUÊTE TECHNIQUE

BEAD-air-A-2010-016-I

Date de l'événement	23 septembre 2010
Lieu	Base aérienne 133 Nancy-Ochey
Type d'appareil	Mirage 2000 D
Immatriculation	FUGXK n° 637
Organisme	Armée de l'air
Unité	Escadron de chasse 03.003 « Ardennes »

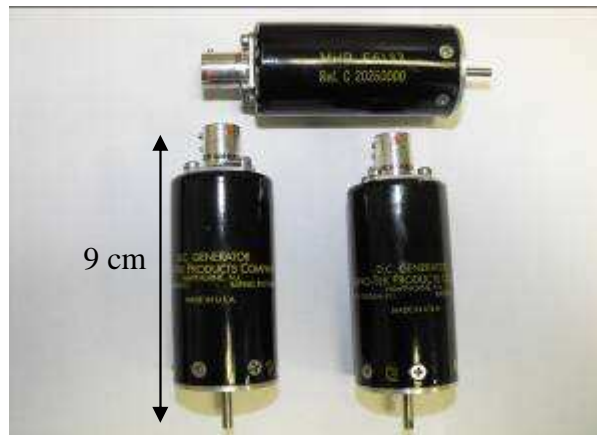
Aspects des 3 génératrices tachymétriques installées sur l'appareil

Le dysfonctionnement de la génératrice tachymétrique de l'atterrisseur auxiliaire a conduit au blocage des roues du train principal du Mirage 2000 D. Par ailleurs, lors d'un contrôle approfondi, la génératrice tachymétrique droite a montré un dysfonctionnement dont l'influence sur le blocage des roues n'a pu être démontrée. Deux génératrices tachymétriques sur les trois équipant le Mirage 2000 D sont hors normes après 250,5 heures de fonctionnement.

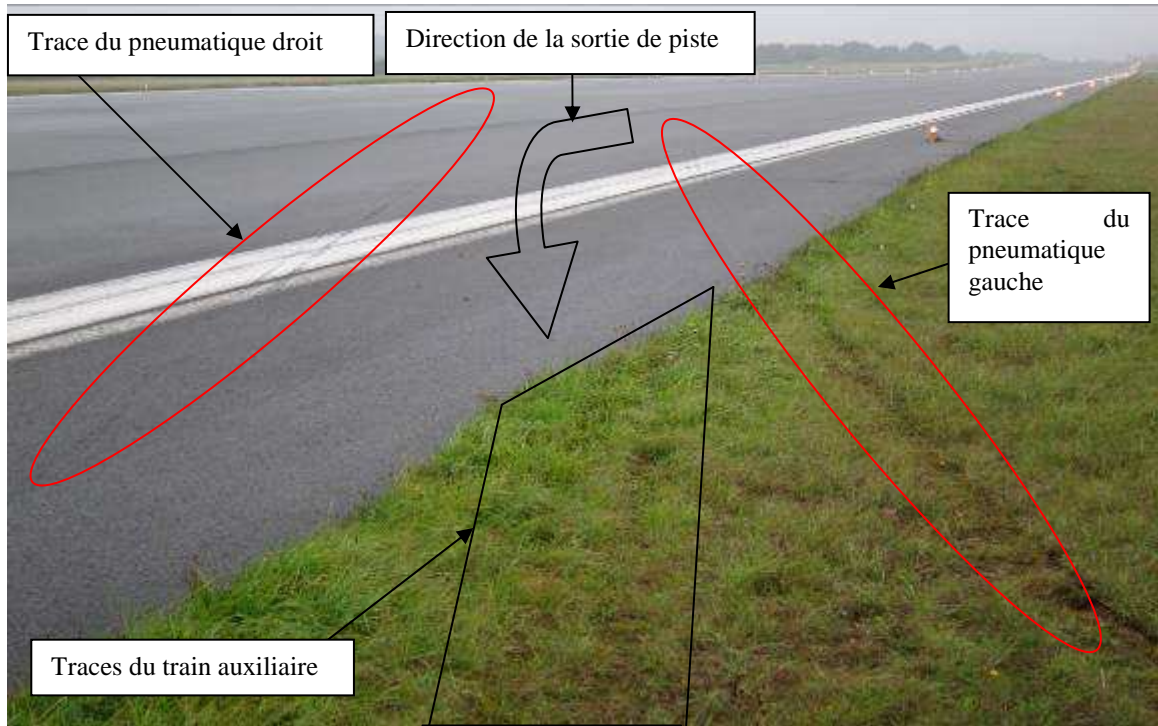
Des traces de gomme sont visibles avant la sortie de piste et se poursuivent par des ornières sur le terrain en bordure de piste.

Traces des pneumatiques à la jonction de la piste et de l'herbe

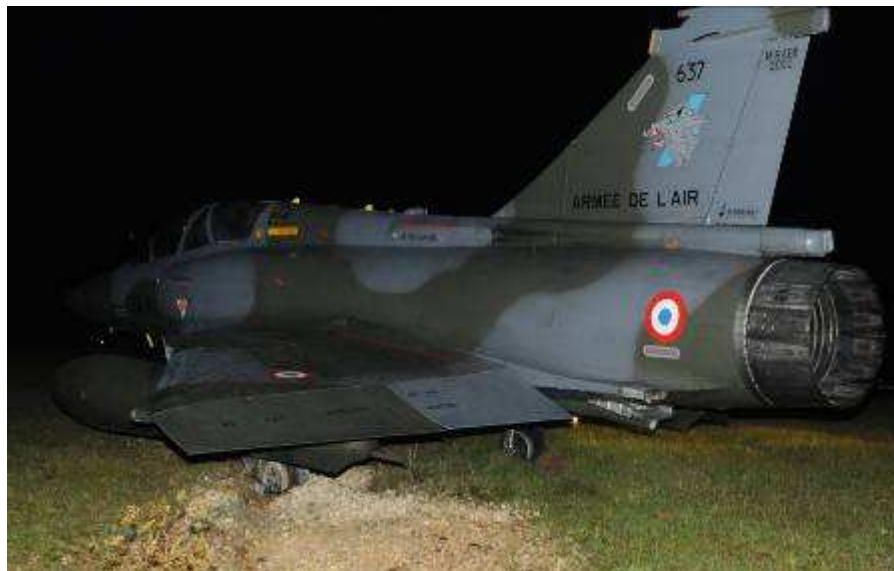
Le Mirage 2000D s'est immobilisé à environ soixante-dix mètres après la sortie de la piste au cap 165°.

Vue de l'appareil immobilisé dans l'herbe

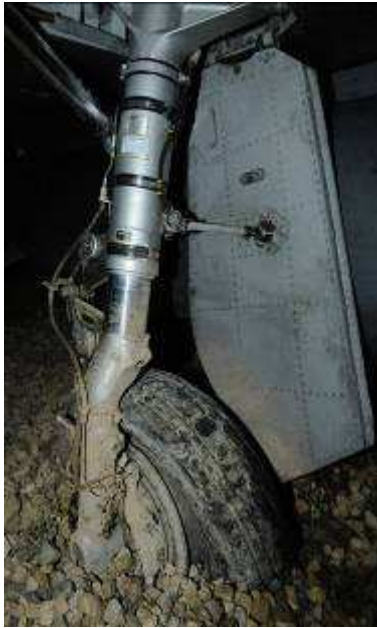
Atterrisseur principal gauche

Les deux roues de l'atterrisseur principal de l'aéronef sont enlisées dans le sol jusqu'à leurs moyeux.

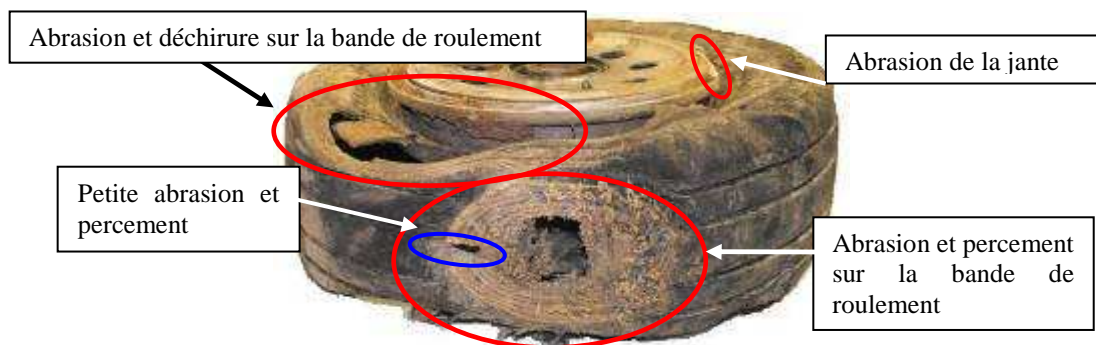
- La jante de la roue gauche est abrasée et présente un méplat.
- La bande de roulement du pneumatique présente une abrasion jusqu'au percement.
- Les flancs du pneumatique sont déchirés au niveau de l'abrasion.
- Aucun fusible thermique¹⁰ situé à l'intérieur de la jante n'a fondu.
- Lors du démontage de la roue, les plaques de freins ne présentent aucune altération.
- Les pistons actionnant ces plaques ne présentent aucun dysfonctionnement.

Dommages sur le roue gauche

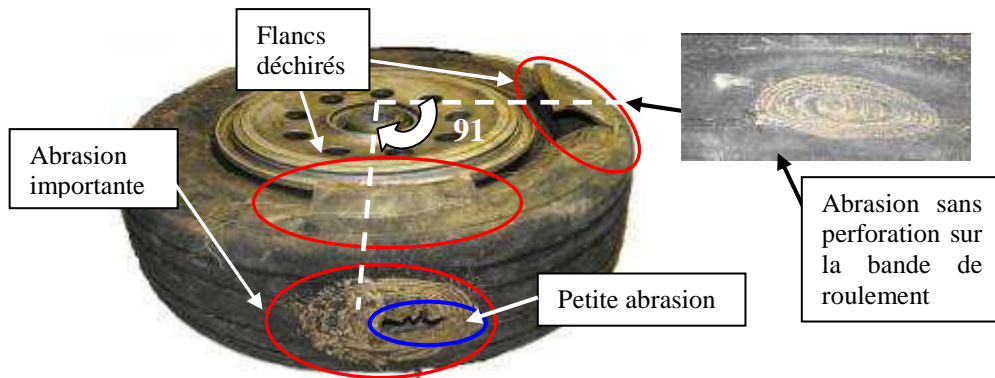
La bande de roulement du pneumatique présente une abrasion jusqu'au percement et un méplat à 91° l'un de l'autre. Les flancs du pneumatique présentent deux déchirements au niveau des deux endommagements.

La jante ne présente pas de dommage. Aucun fusible thermique situé à l'intérieur de celle-ci n'a fondu.

Dommages sur la roue droite

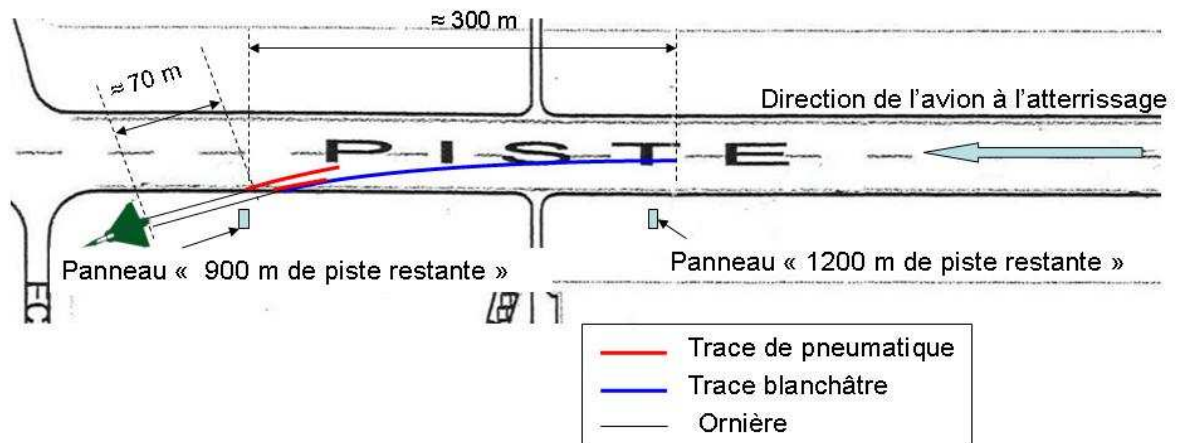
Schéma des traces relevées sur le site de l'incident

La trace blanchâtre d'une longueur d'environ 300 m dévie légèrement sur la gauche au début du marquage puis décrit une courbe s'incurvant à gauche avant la sortie de piste.

Elle se prolonge par une ornière faite par l'atterrisseur principal gauche.

Aucune trace blanchâtre n'est relevée dans le prolongement de l'atterrisseur principal droit.

Deux traces de pneumatiques correspondant à l'atterrisseur principal décrivent cette même courbe avant la sortie de piste.

Les traces laissées par les pneus des atterrisseurs principaux sont représentatives d'un blocage complet des roues avant la sortie de piste. La trace blanchâtre témoigne d'un frottement de la jante de l'atterrisseur principal gauche sur le revêtement de la piste.

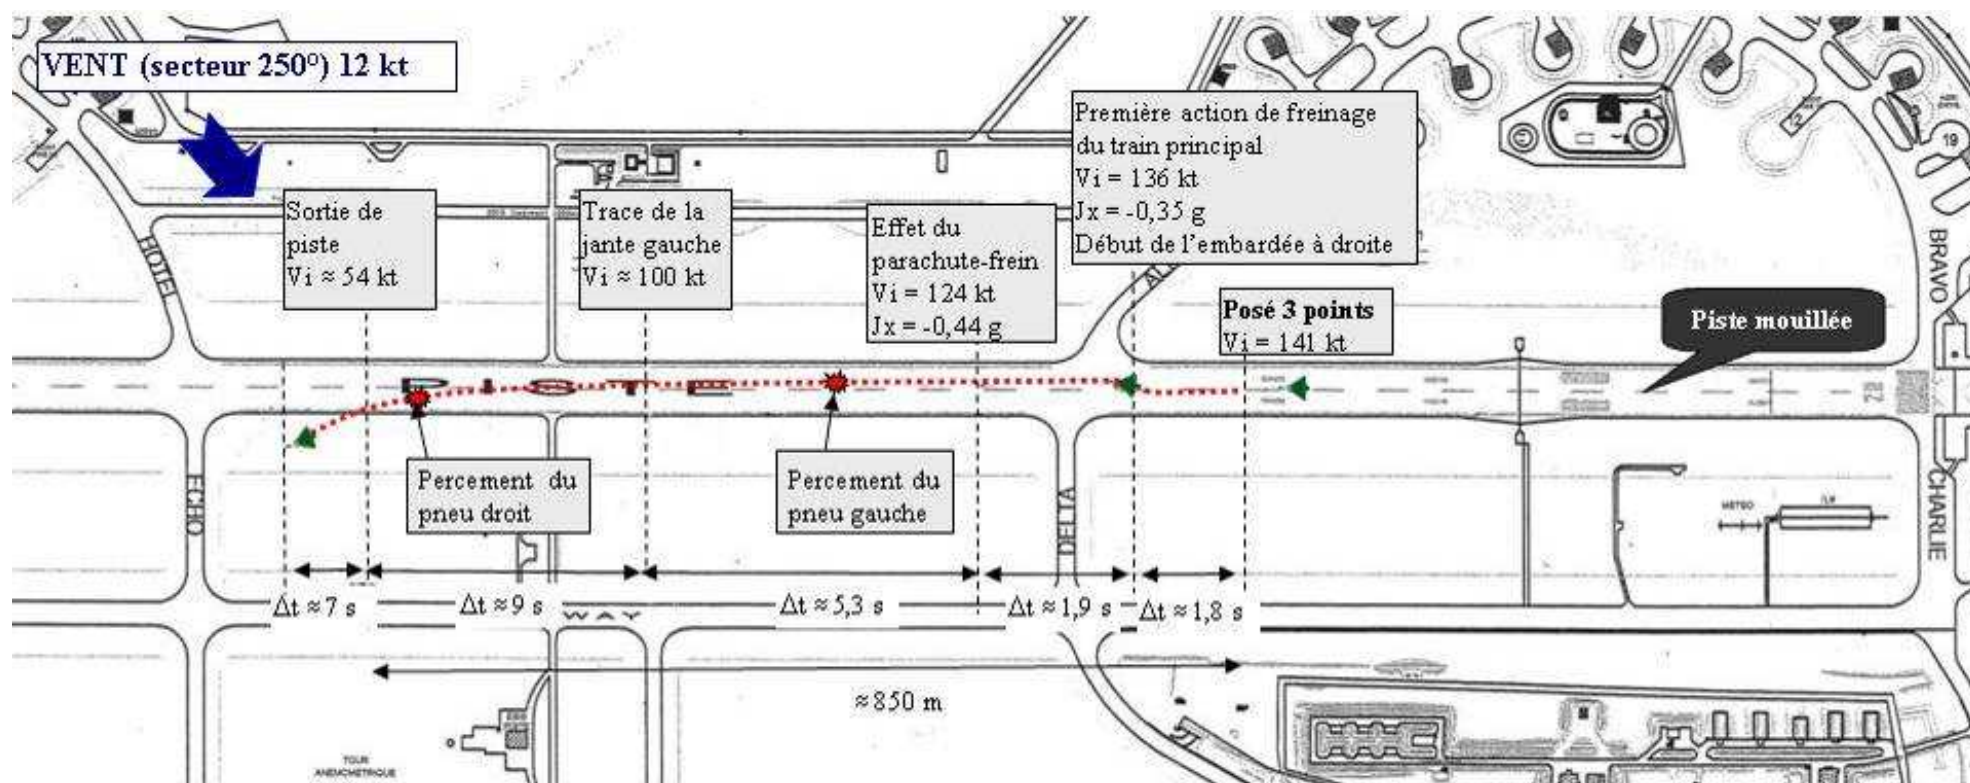
Événements caractéristiques lors de l'atterrissage

L'avion atterrit de nuit, sous une averse. Son plan d'approche en finale est dans les normes. Sa vitesse comprise entre 160 kt et 170 kt, est estimée « un peu rapide » en finale par l'équipage. Néanmoins, elle s'avère conforme avec la prise en compte d'une majoration de vitesse due à l'information de rafales de vent à 22 kt lorsque le terrain passe en « danger vent bravo ».

Les roues de l'atterrisseur principal entrent en contact avec la piste une centaine de mètres après le PAPI ($V_i = 151$ kt). L'indication de l'accélération horizontale est alors présentée en VTH.

Une seconde après le poser de l'atterrisseur auxiliaire, le pilote débute le freinage. L'appareil dévie sa trajectoire d'une dizaine de degrés à droite passant d'un cap 200° à 210° . Cet écart est la conséquence d'un blocage bref de la roue droite. Le pilote relâche la pression sur les freins et corrige la direction par une action sur la pédale gauche du palonnier et l'avion revient au cap 200° .

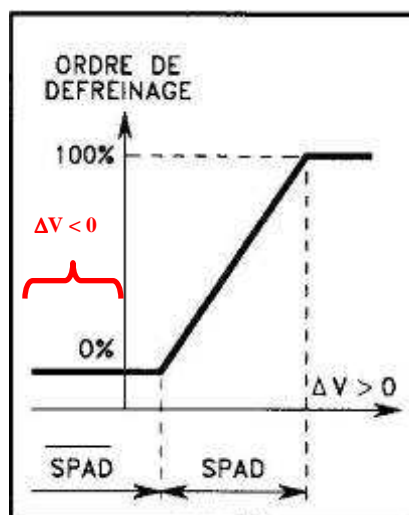
Ainsi, lorsque que le pilote freine, la génératrice tachymétrique de l'atterrisseur auxiliaire fournit une tension correspondant à une vitesse V_a très inférieure à la vitesse réelle V_r de l'avion : $V_a < V_r \Leftrightarrow V_a - V_r < 0$.

Or, le système de régulation contrôle le freinage selon la valeur $V_a - V_r = \Delta V$. Comme $\Delta V < 0$, le système autorise le freinage, en inhibant le SPAD. Dès lors, le SPAD devient inopérant et aucune régulation n'est possible. La pression appliquée sur les freins par le pilote étant proportionnelle à la pression de freinage : l'action sur les freins par le pilote bloque alors les roues.

Diagramme de fonctionnement du SPAD selon la valeur de ΔV
