RAPPORT D'ENQUÊTE TECHNIQUE

BEAD-air-G-2010-003-I

Date de l'événement	02 avril 2010
Lieu	Hameau des Gérarts, station de Flaine (74).
Type d'appareil	BK 117 C2
Immatriculation	F-MJBK – n° 9162
Organisme	Gendarmerie nationale – Formations aériennes de la gendarmerie
Unité	Section aérienne de la gendarmerie de Chamonix

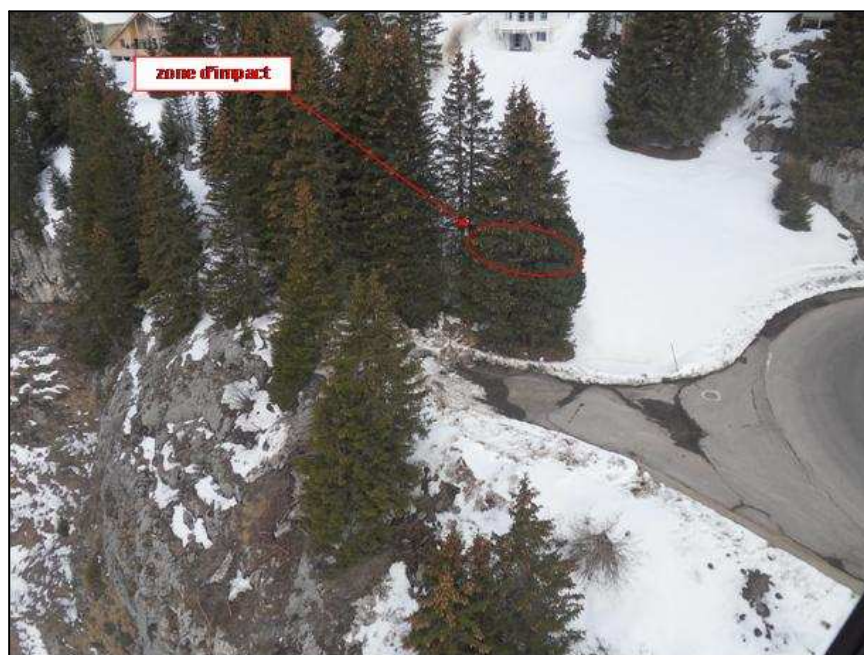
La zone de poser mesure vingt mètres de large dans sa partie proche de la route et rétrécit en son fond. Elle présente un très léger dévers vers l'avant. Elle est bitumée et partiellement enneigée. Elle est bordée de pins d'une quinzaine de mètres de hauteur. Deux poteaux verticaux permettant de visualiser l'épaisseur de neige balisent son entrée.

Vue aérienne de la zone d'impact prise le lendemain de l'incident

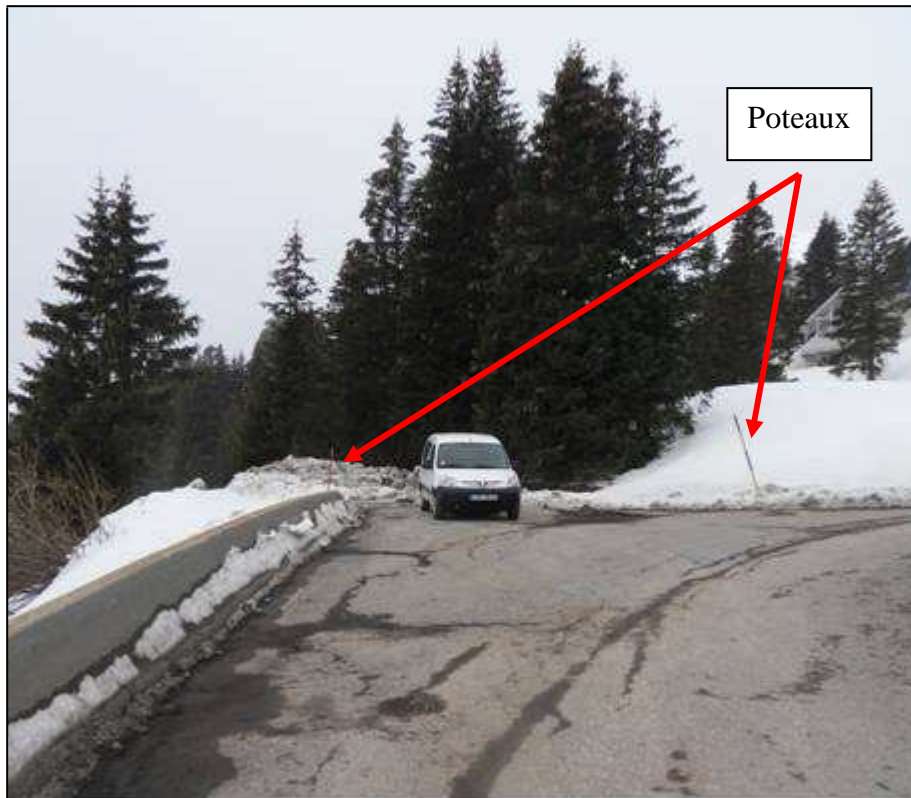
Vue de la zone de l'incident à partir de la route

La zone de poser est exigüe, partiellement entourée d'arbres hauts, longée par une ligne électrique et délimitée dans sa partie proche de la route par deux poteaux permettant de connaître la hauteur d'enneigement.

Sa partie la plus large se situe en bordure de route, ce qui logiquement oblige le pilote à se présenter en marche arrière. La hauteur des obstacles le contraint également à se présenter relativement haut. Enfin le grand nombre d'obstacles lui donne beaucoup de repères pour le pilotage fin de sa finale mais exige de sa part une dissociation d'attention extrême.

à la gendarmerie nationale:
de définir pour ses hélicoptères une taille minimale d'aire de poser en-deçà de laquelle le commandant d'aéronef ne pourra se présenter pour un atterrissage qu'en cas de nécessité opérationnelle avérée.

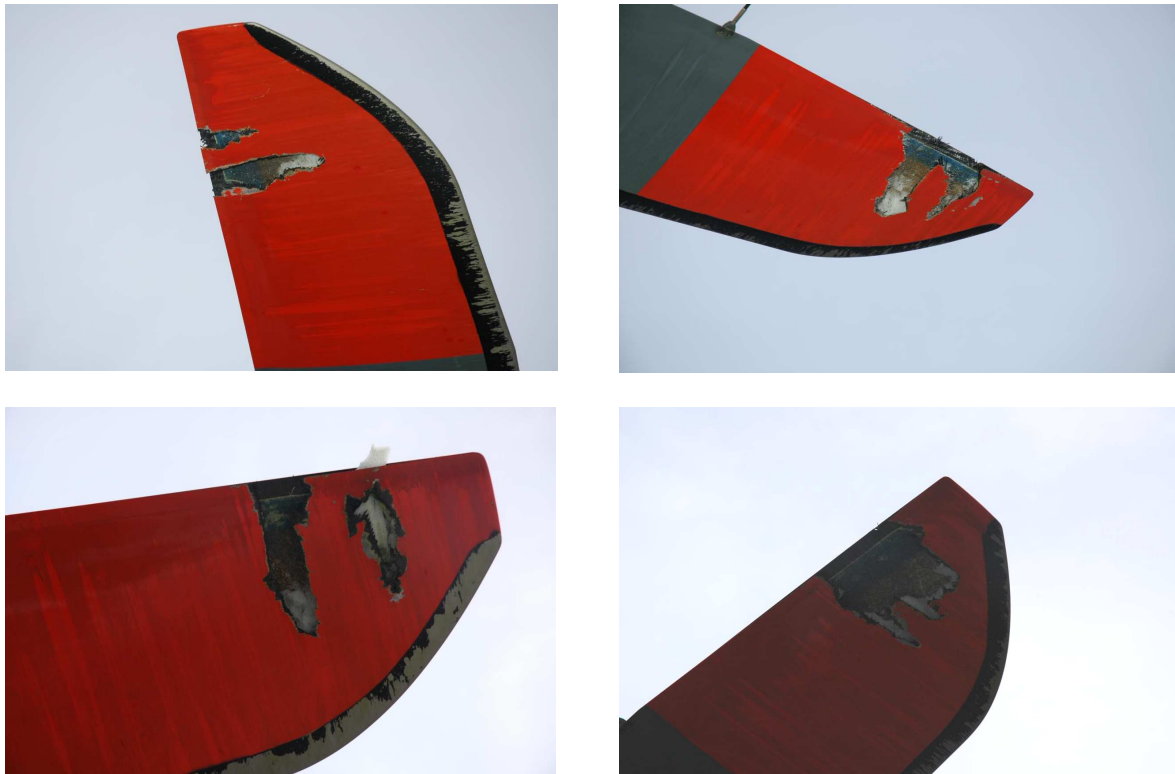
Les quatre pales principales ont heurté la végétation.

Elles présentent toutes, sur l'intrados du bout de pale, un arrachement du revêtement et de la structure sur une surface d'environ 200 cm².

Ni les extrados ni les bords d'attaque ne sont enfoncés.

Vue de l'intrados des 4 pales

Après l'échange des pales et les vérifications préconisées par le constructeur dans de telles circonstances, l'aéronef a été remis en ligne de vol sans rencontrer de problème particulier.

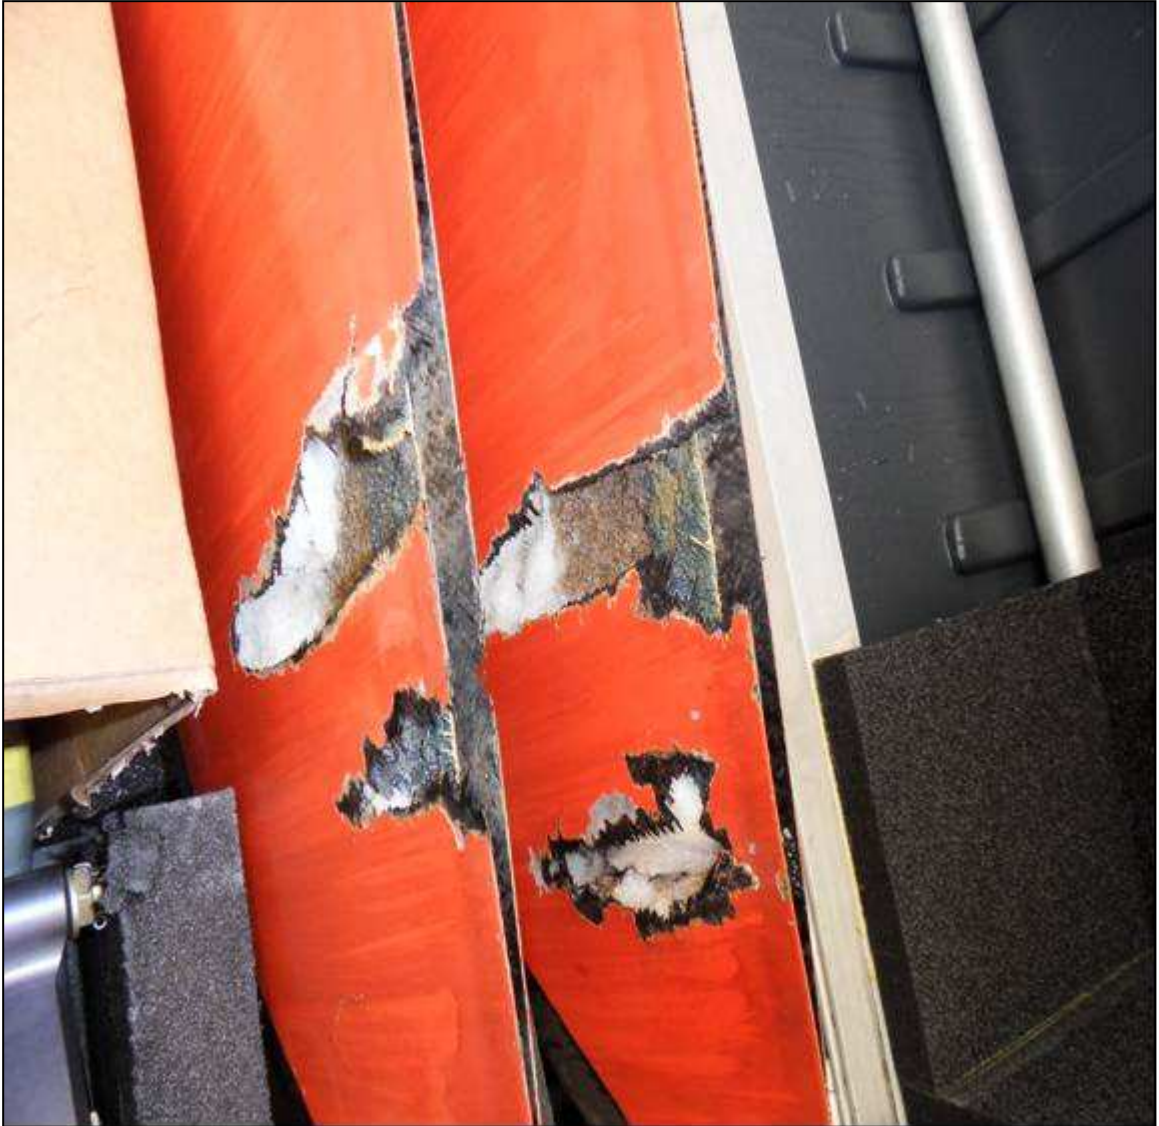
Tous les bords de fuite sont délamérés.

Délaminage des bords de fuite
