# BEAD-air

## RAPPORT D'ENQUÊTE TECHNIQUE

### BEAD-air-M-2010-002-I

<b>Date de l'événement</b>	<b>04 février 2010</b>
<b>Lieu</b>	<b>Landivisiau</b>
<b>Type d'appareil</b>	<b>SEM</b>
<b>Immatriculation</b>	<b>N° 23</b>
<b>Organisme</b>	<b>Marine nationale</b>
	<b>Commandement de la force de l'aéronautique navale</b>
<b>Unité</b>	<b>Flottille 17F</b>

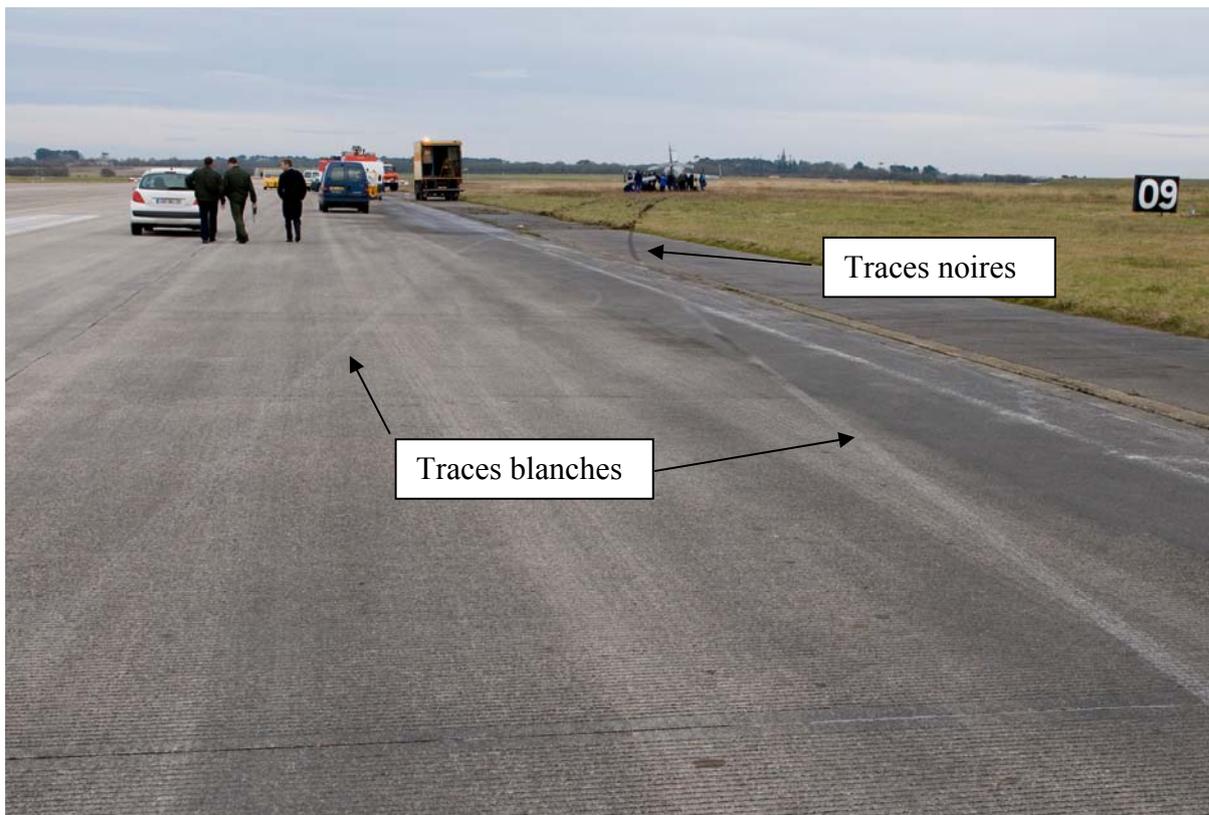
Des traces de pneu continues sont visibles sur la piste peu avant la sortie de piste effective. Elles sont de couleur blanche sur la piste rainurée puis noire sur le revêtement du bas côté.

Traces laissées par l'appareil sur la piste

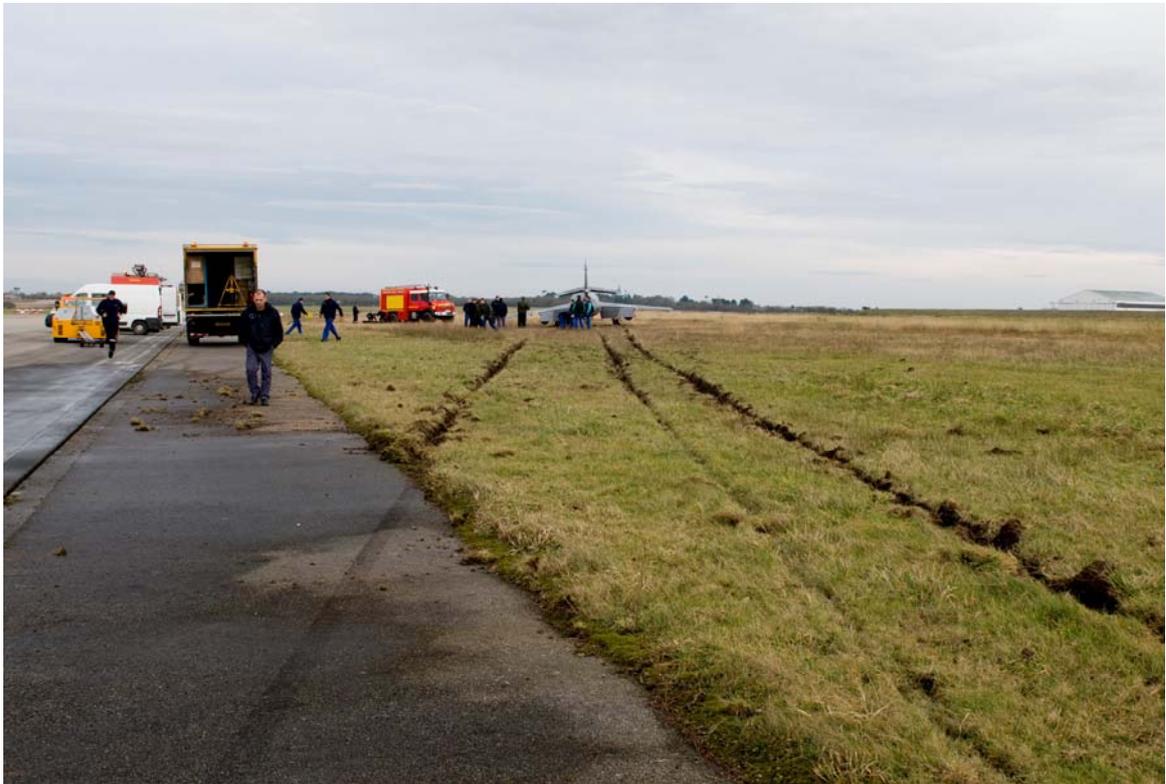
L'avion est immobilisé, hors de la piste, dans l'herbe, un peu au delà du panneau 900 mètres restants. Il a parcouru 70 mètres environ en zone meuble laissant apparaître trois traces continues au sol de type ornières. Elles correspondent aux traces laissées par les deux trains principaux et la roulette de nez. La trace centrale (roulette de nez) est décalée sur la droite par rapport à la position médiane théorique.

Traces sur la zone meuble

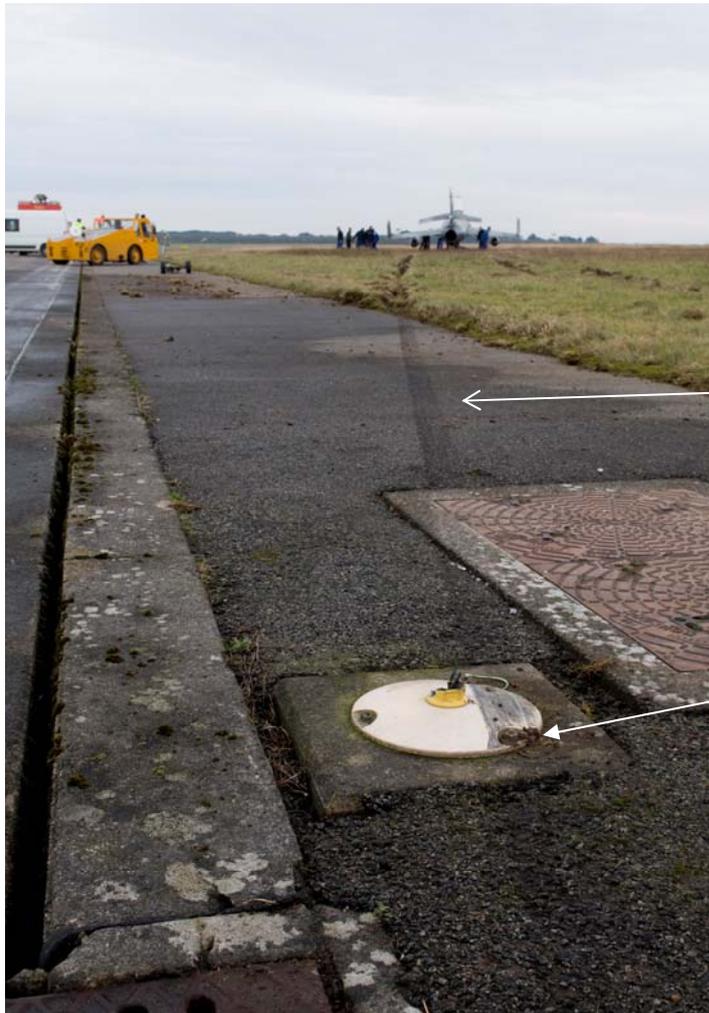
Trace laissée par le train principal gauche

Une des lampes de balisage de piste, figurant sur la trace du train principal gauche est arrachée.

Feu de piste détérioré par le train gauche

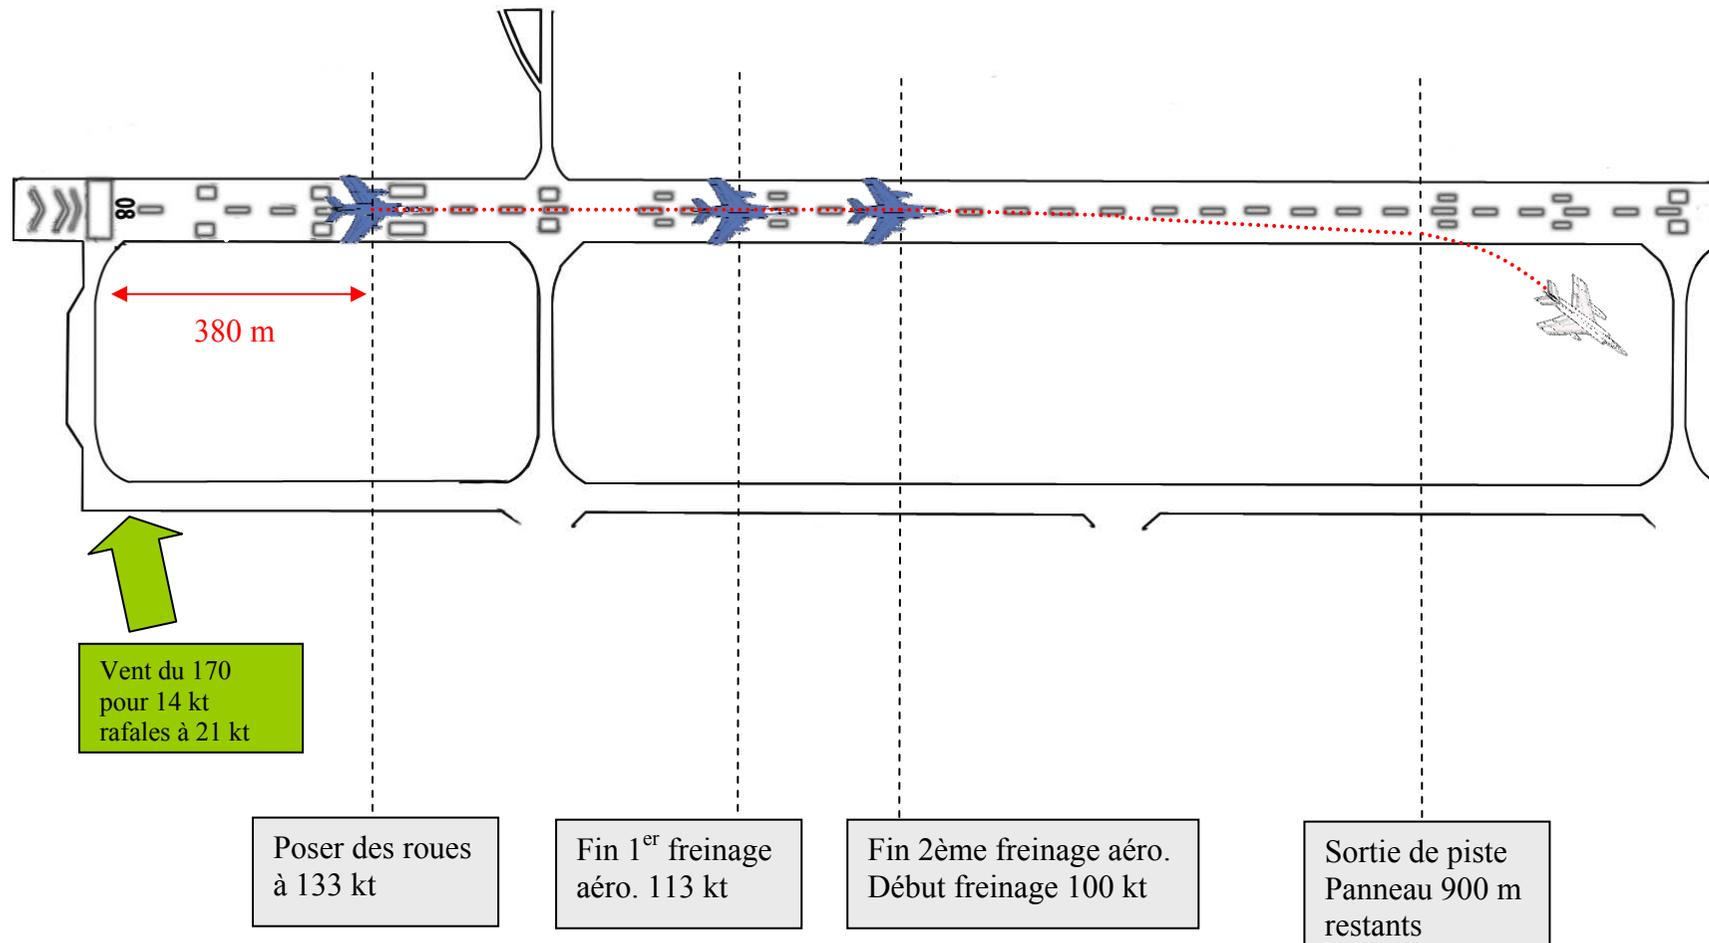
### TRAJECTOIRE SUIVI PAR L'APPAREIL AU SOL

L'écartement latéral de l'avion par rapport à la bordure de piste est d'environ 20 mètres.

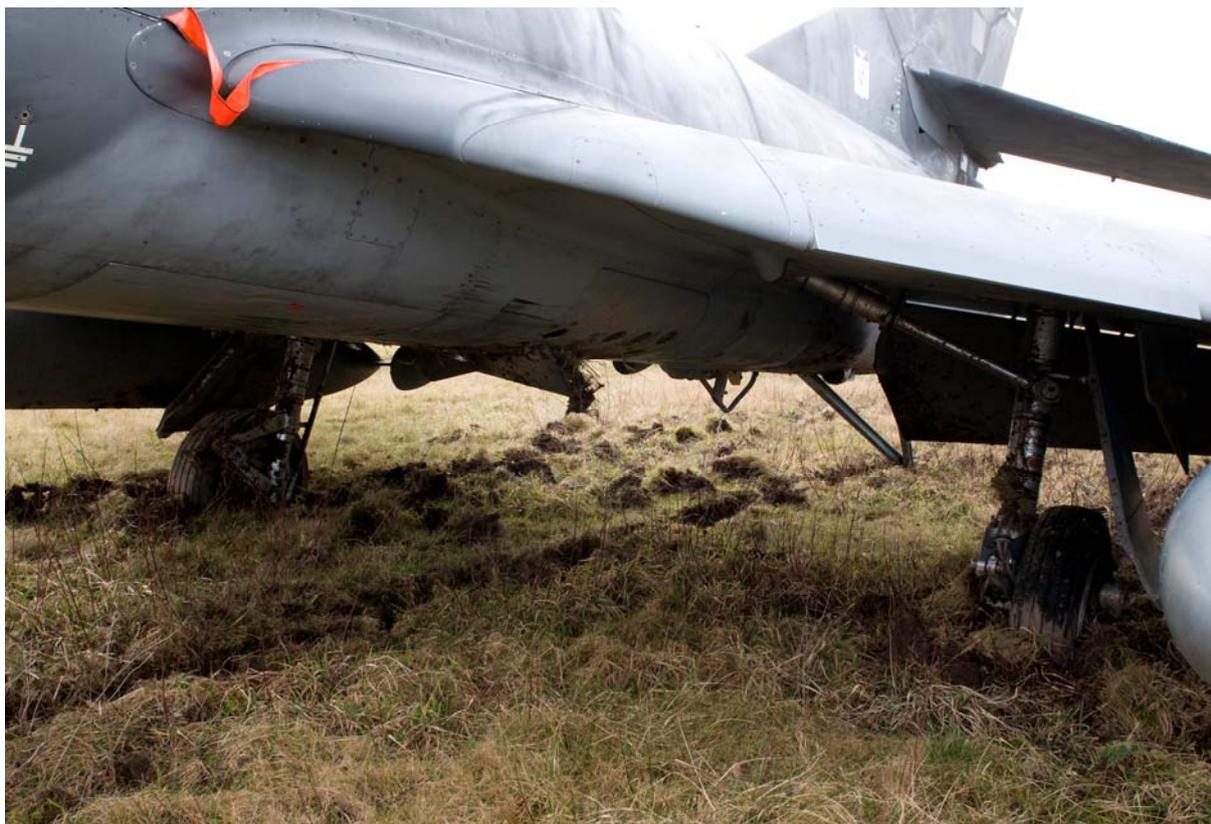
La crosse est en position basse mais aucune trace dans l'herbe ne témoigne de sa présence lors du parcours de l'avion dans l'herbe.

Vue de la partie inférieure de la cellule et des trains principaux

La cellule aéronef est sale mais ne présente pas d'endommagements apparents.

Les trains ne présentent pas d'endommagements apparents.

Les pneus ne présentent pas d'endommagement et ne sont pas dégonflés.

Les photos effectuées quelques minutes après l'accident montrent que les aérofreins sont rentrés et que la crosse est sortie. Or le pilote affirme ne pas avoir manœuvré cette dernière et que ses aérofreins étaient bien sortis comme dans tout circuit d'atterrissage standard.
