Bureau enquêtes accidents défense air

RAPPORT D'ENQUÊTE TECHNIQUE

BEAD-air-T-2010-010-I

Date de l'événement	01 juin 2010
Lieu	Montauban
Type d'appareil	SA 342 M - Gazelle
Immatriculation	F-MGJO - n° 3965
Organisme	Aviation légère de l'armée de terre
Unité	EALAT - Base école Général Navelet

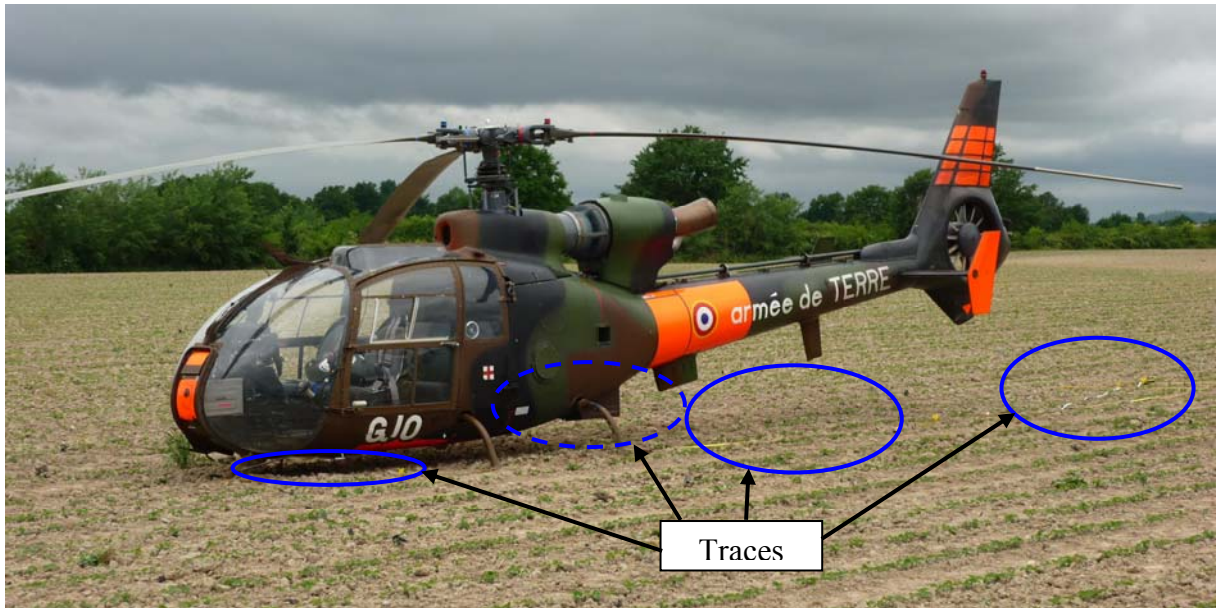
Zone d'atterrissage

L'hélicoptère s'est posé dans un champ récemment ensemené.

- deux traces d'une longueur de six mètres environ, d'une profondeur de 10 cm se terminant au niveau de l'arrière des patins. La trace du patin droite est plus profonde que celle du patin gauche ;
- une trace d'une longueur de un mètre environ, d'une profondeur de 10 cm située à l'arrière du sabot de la poutre de queue ;
- une trace d'environ deux mètres d'une profondeur de 15 cm se terminant au niveau du couteau « coupe câble ».

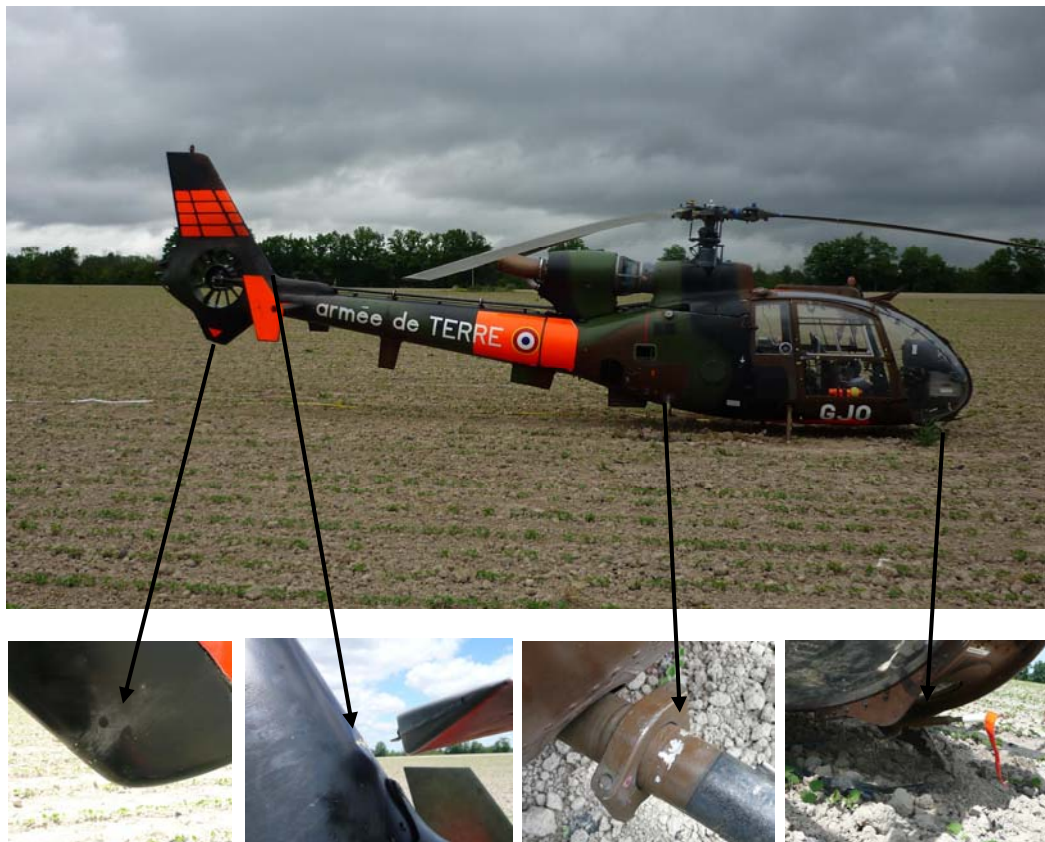
Présentation générale des dégradations

L'hélicoptère comporte les dégradations suivantes :

Les constatations sur l'appareil figurent au paragraphe 1.12. Les dégradations constatées sont consécutives à l'atterrissage d'urgence. Le scenario de dégradation est le suivant.

Les dégradations constatées sur l'appareil sont consécutives à l'atterrissage d'urgence. Le scenario de dégradation a pu être déterminé.

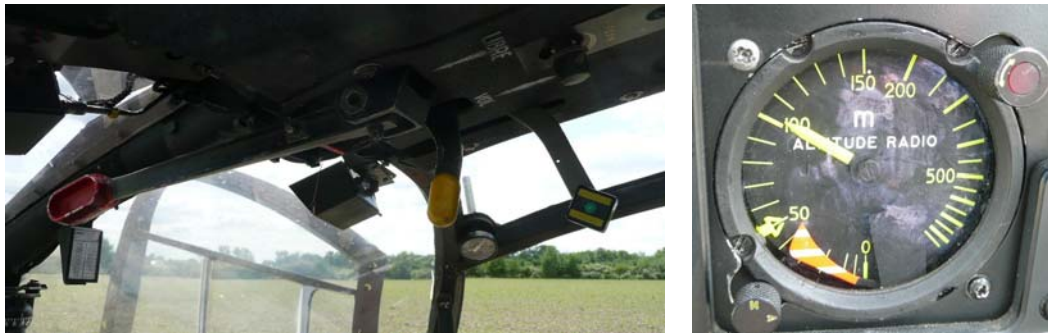
Position de commandes et indication du radioaltimètre

- la commande de frein rotor est en position « libre » ;
- la manette de débit est en position « arrière⁵ » ;
- la commande du robinet coupe-feu est en position « fermée » ;
- l'aiguille du radioaltimètre indique 102 mètres.

⁵ La position arrière de la manette de débit correspond à la position de démarrage et de ralenti.

L'aiguille du radioaltimètre indique 102 mètres. Le couplage/conjonction du contacteur de ligne associé à l'alternateur se produit à une vitesse du moteur de 41300 ± 600 tr/mn pour un régime moteur régulé de 43000 ± 200 tr/mn. L'arrêt de l'alimentation du courant alternatif fige l'aiguille du radioaltimètre dans sa position. L'analyse de l'indication du radioaltimètre dans le cadre de variations importantes et périodiques du régime moteur est complexe et elle n'a pas permis définir d'élément significatif sur la définition des causes de l'événement.

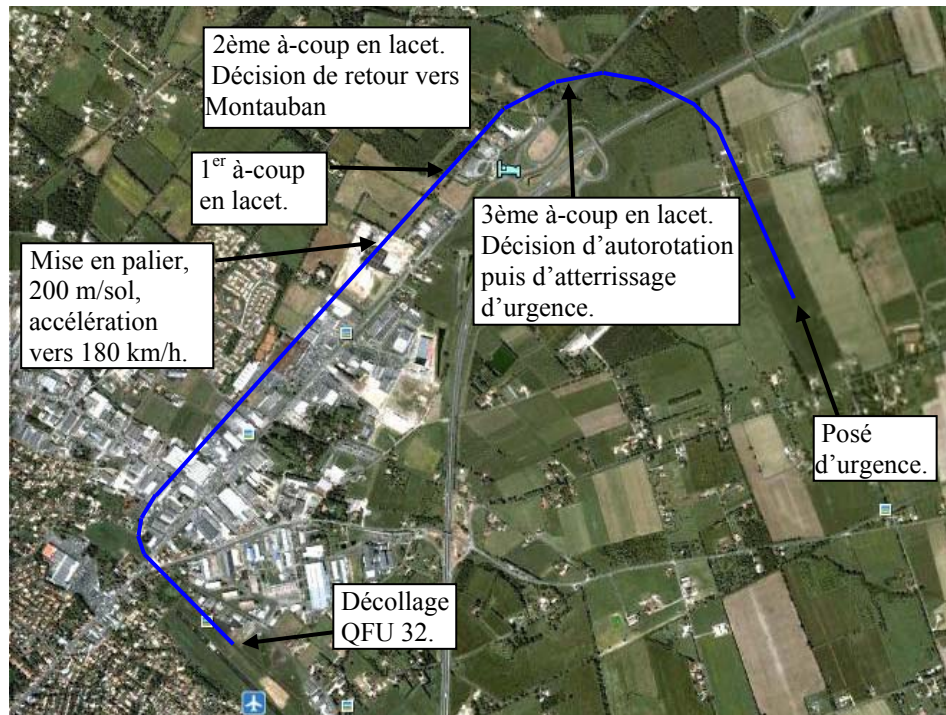
Trajectoire de la « Gazelle » n° 3965

La trajectoire dans le plan horizontal a été établie à partir du témoignage du PCB.

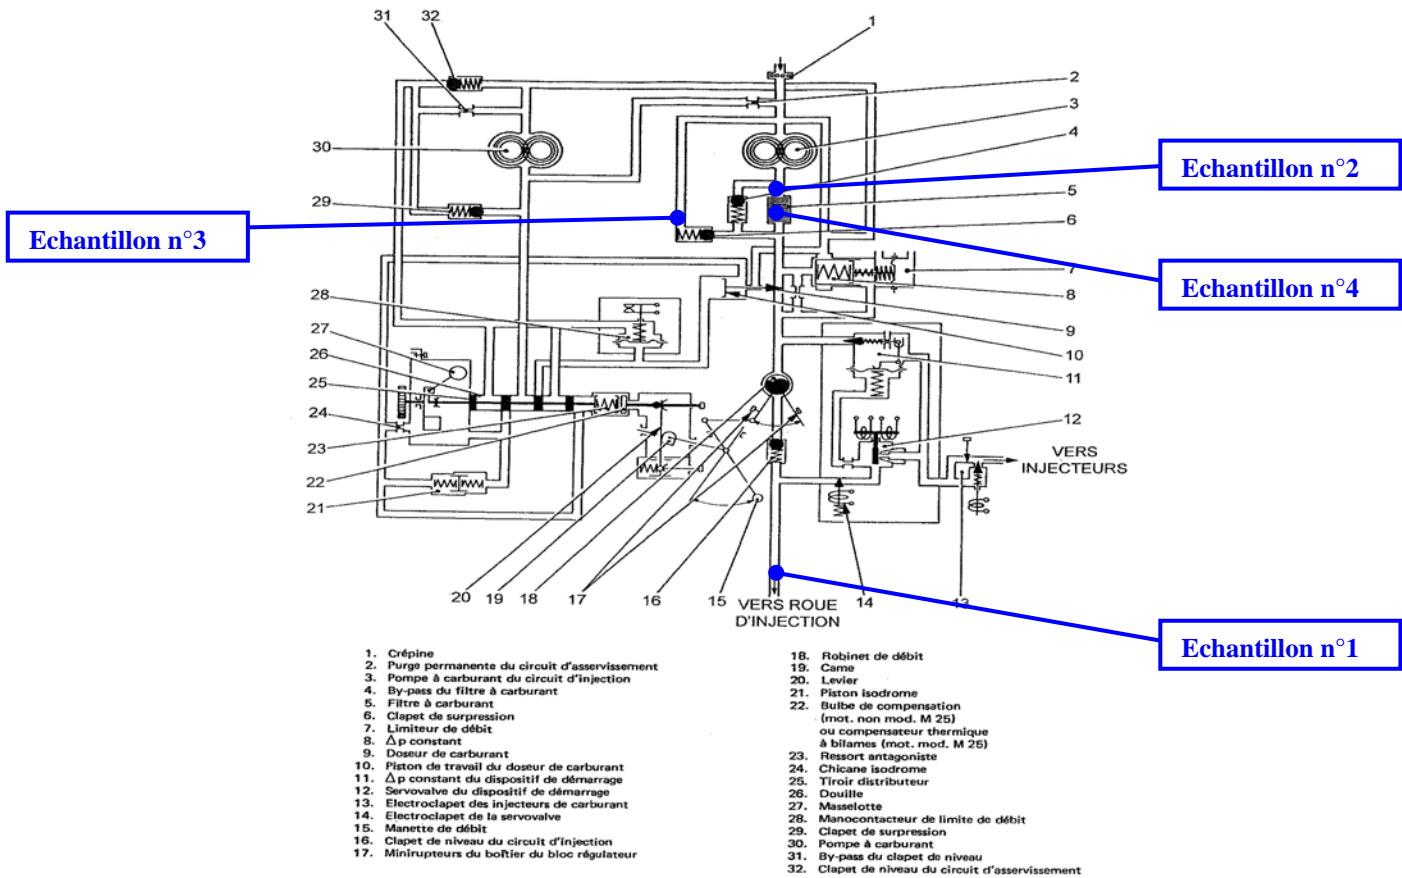
Localisation des particules dans le régulateur

Ainsi, les causes de l'événement n'ont pas pu être définies avec certitude mais sont soit liées à la présence de particules dans le régulateur soit liées à un mode vibratoire particulier de la « Gazelle » générant une anomalie de fonctionnement du GTM en vol.

Le démontage du régulateur permet de constater la présence de nombreuses particules et pièces présentant des rayures sur les zones de fonctionnement.
