# BEAD-air

## RAPPORT D'ENQUÊTE TECHNIQUE

### BEAD-air-T-2010-011-I

<b>Date de l'événement</b>	<b>31 mai 2010</b>
<b>Lieu</b>	<b>Brignoles (Var)</b>
<b>Type d'appareil</b>	<b>SA 330 Puma</b>
<b>Immatriculation</b>	<b>FMDAU</b>
<b>Organisme</b>	<b>Aviation légère de l'armée de terre</b>
<b>Unité</b>	<b>5<sup>ème</sup> régiment d'hélicoptères de combat</b>

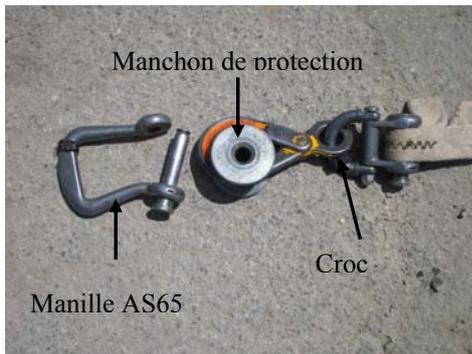
Il est constaté au sol que quatre des huit brins du filet recevant le bac souple sont encore accrochés à la manille AS 65. Celle-ci est ouverte, et son corps a subi une déformation d'environ 30°. L'axe est retrouvé en position verrouillée (ressort épingle dans la gorge), l'index de verrouillage situé sur la tête de l'axe est décalé par rapport au témoin.

Photo 1 : ensemble croc, manchon et manille

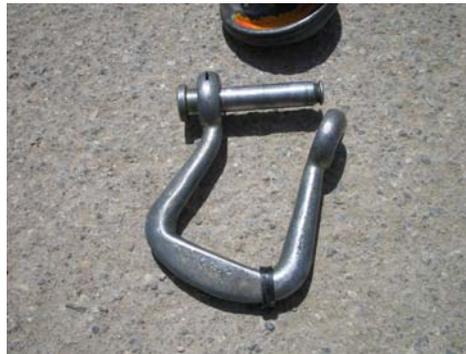
photo 2 : manille déformée

La déformation constatée sur la manille incriminée est incompatible avec des conditions d'utilisation normale, c'est-à-dire avec un axe enfoncé dans l'oreille de la manille, qu'il soit verrouillé ou non.

La déformation de la manille AS 65 résulte d'une position non-conforme de l'axe à la mise sous tension de la charge.

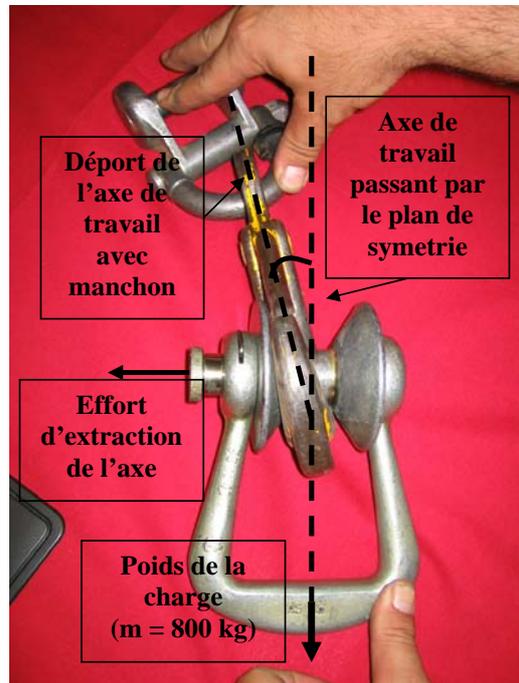
En appliquant un effort de 800 kg en statique sur un axe non engagé dans l'oreille (tel que présenté sur la photo 3), on constate que les contraintes dans le matériau sont supérieures à la limite d'élasticité. La manille se déforme dans le même sens que celui observé sur la manille incriminée. Cette déformation résiduelle est toutefois très faible (inférieure à 1 mm) et ne permet pas la libération du manchon de protection.

En appliquant un effort de 800 kg soumis à une accélération de 4 g pendant 0,05 s sur un axe non engagé dans l'oreille, suivi d'une perte de la charge, on obtient un état de déformation permanente (ou résiduelle) proche de celui constaté dans l'événement. Cette accélération a été choisie pour se rapprocher des conditions aérologiques locales et reconstituer le passage du Puma dans une zone de turbulence telle qu'elle a été décrite par les témoignages.

Photo 3 : Représentation de la répartition des forces

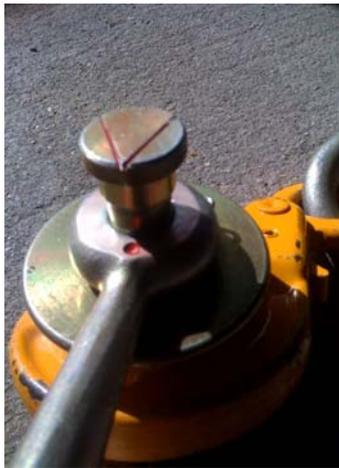
Photo 4 :

Dans le premier scénario possible, celui d'un axe mal positionné, l'équipe d'enquête a pu reproduire cette erreur avec un opérateur non averti. Même si la probabilité de survenue de cette erreur avec des opérateurs sensibilisés et entraînés semble très faible, elle reste une explication possible. Dans ce cas l'axe peut apparaître verrouillé avec les repères rouges en concordance tel qu'il apparaît sur les photos 4 et 5.

Vue latérale d'un axe verrouillé non enfoncé

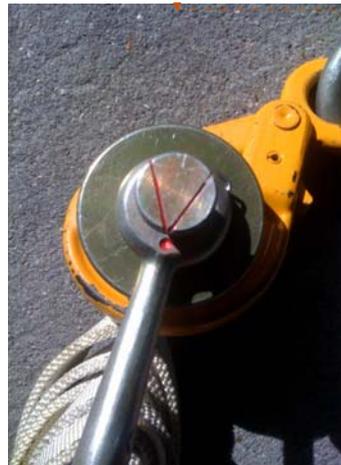
Photo 5 :

Vue de dessus d'un axe verrouillé non enfoncé

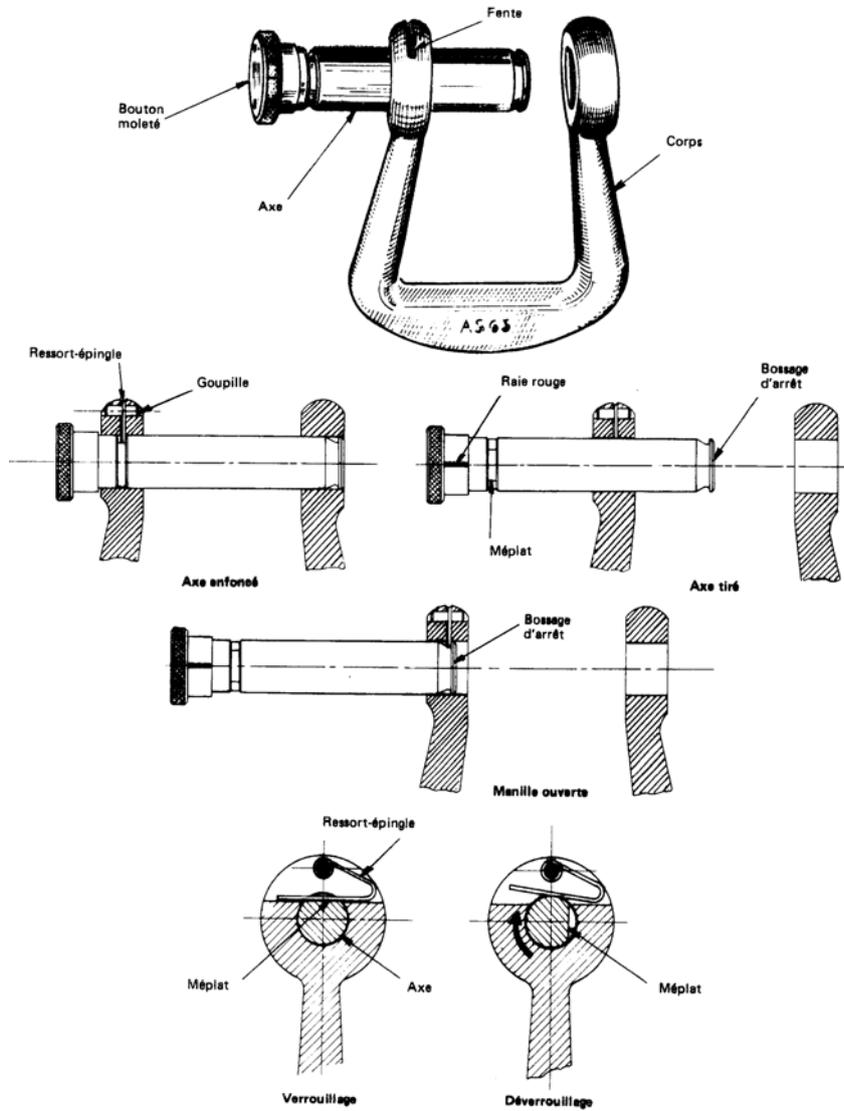
Fig. 9. -- Manille de suspension AS 65

Par conception la manille permet le type d'erreur de manipulation envisagé dans la mesure où le verrouillage s'effectue par deux actions distinctes et indispensables : pousser puis tourner pour engager le ressort épingle dans la gorge de l'axe (voir schéma de principe en annexe 1). Une seule de ces deux actions n'est donc pas suffisante. Les repères rouges ne matérialisent que la position en rotation de l'axe. Ainsi le contrôle visuel du bon positionnement de ces repères semble insuffisant pour attester du bon verrouillage.
