RAPPORT D'ENQUÊTE TECHNIQUE

BEAD-air-T-2010-015-A

Date de l'événement	21 septembre 2010
Lieu	Commune de Plaisance du Gers (32)
Type d'appareil	Gazelle SA 341 F2
Immatriculation	FMGHW
Organisme	Armée de terre
Unité	5^{ème} régiment d'hélicoptères de combat (5^{ème} RHC)

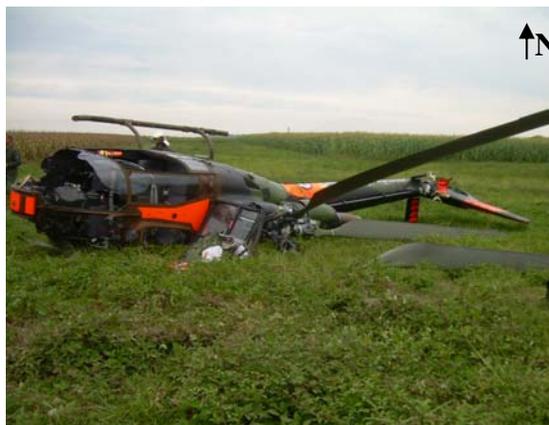
Vue générale de l'appareil couché sur le côté gauche

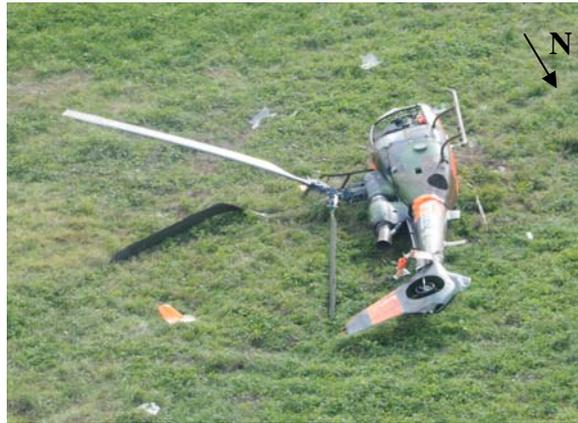
Vue de l'appareil

Les pales principales sont en position conique, orientées vers le haut. Elles sont entières.

- La pale principale rouge touche le sol. Elle est vrillée. Son saumon présente en bord d'attaque des traces de terre et une déchirure de son revêtement.
- La pale principale jaune touche le sol. Son saumon présente également en bord d'attaque des traces de terre et une déchirure de son revêtement. Son bord de fuite est décollé sur une moitié de l'envergure environ à partir de l'extrémité.
- La pale principale bleue est suspendue en l'air avec un angle d'environ 50° avec le sol. Son bord de fuite est décollé sur environ un tiers de l'envergure à partir de l'extrémité. Son saumon présente un enfoncement au niveau du bord d'attaque et des traces de terre.

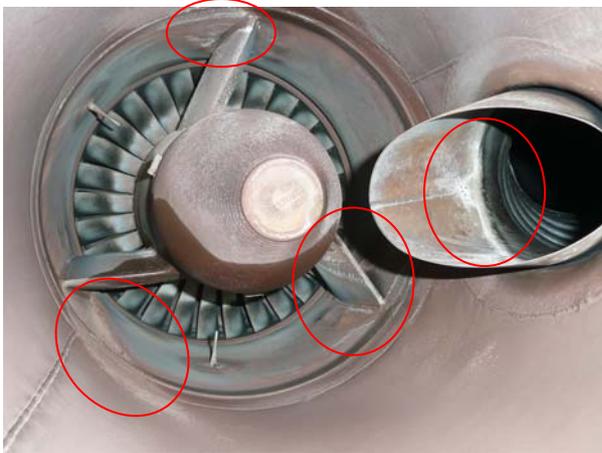
- la libre rotation du générateur est constatée par mise en rotation de l'ensemble tournant par l'étage turbine ;
- l'étage turbine ne présente aucun dommage apparent ;
- des traces et des dépôts de couleur blanche sont constatés à l'intérieur de la tuyère et sur les pieds de pales du dernier étage de turbine.

Partie arrière du GTM (appareil couché sur le flanc gauche – photo prise quelques heures après l'accident)

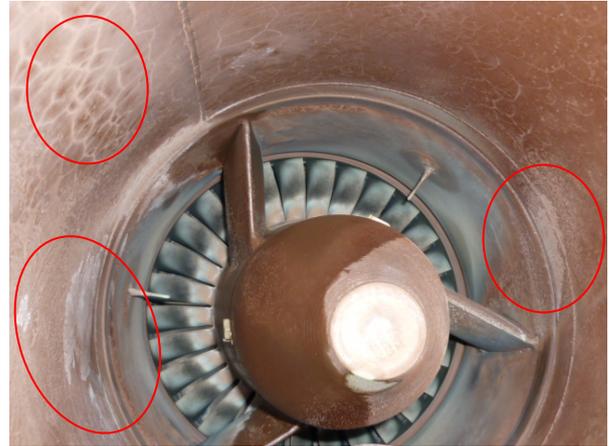
Partie arrière du GTM (appareil relevé – photo prise le lendemain de l'accident)

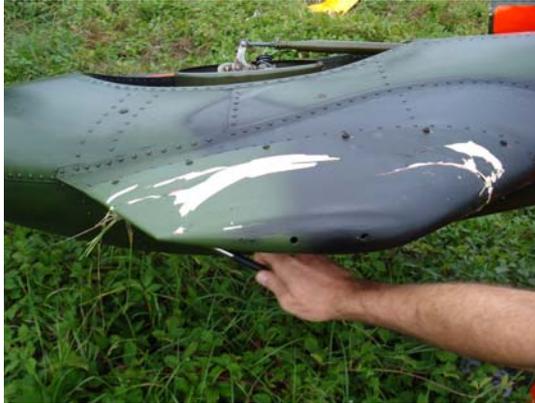
Quatre marquages par les pales principales sur la dérive principale sont détectés. Le premier est un enfoncement juste sous la vis de fixation supérieure du carénage de l'arbre de liaison et les trois autres sont des déchirures du revêtement de la dérive centrale.

Vue détaillée du sabot

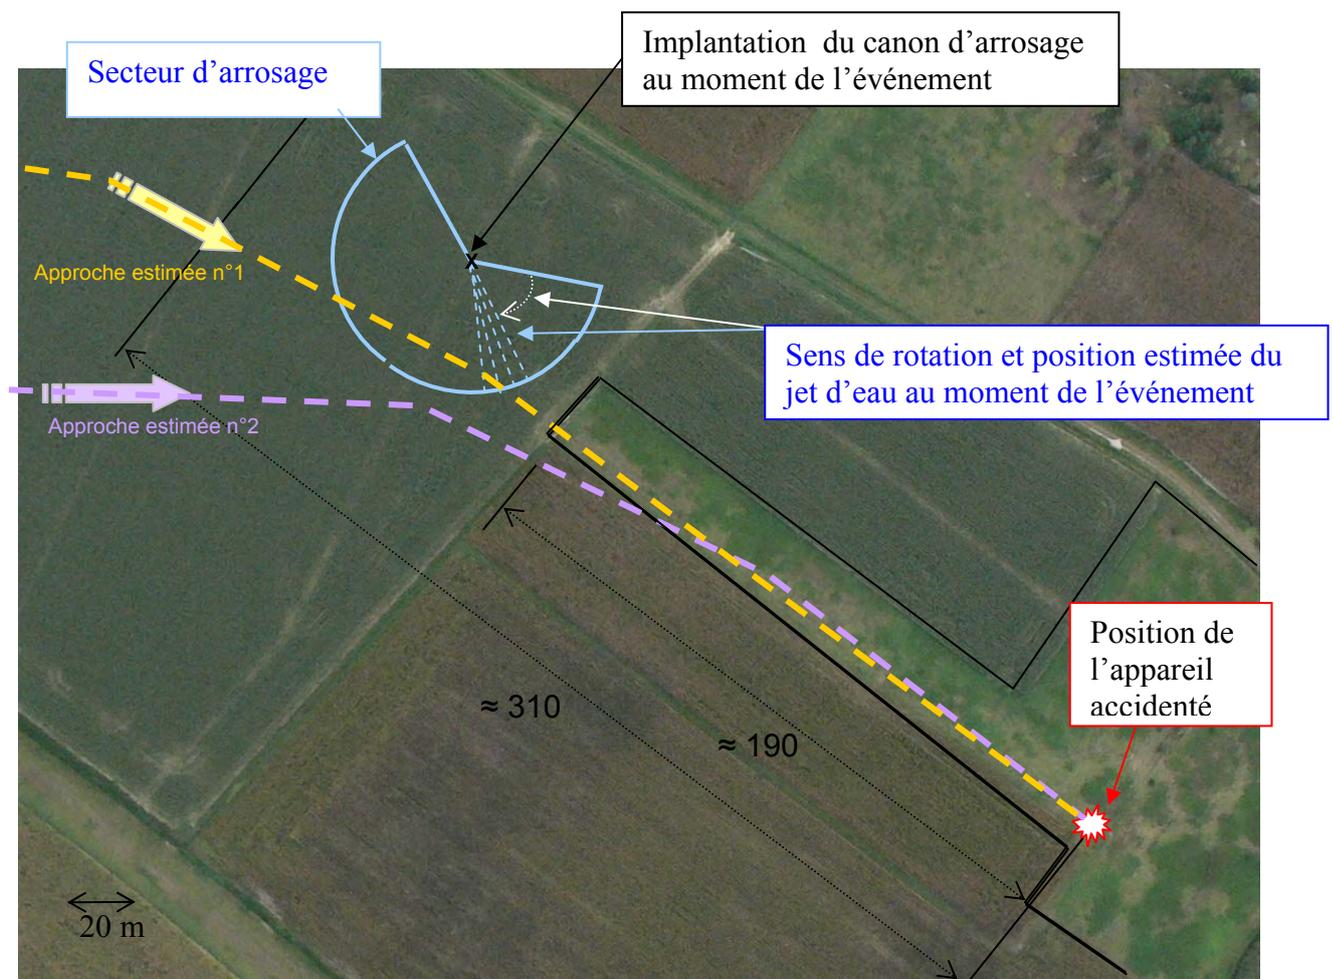
Reconstitution de la partie finale du vol (2 trajectoires estimées possibles)

Selon le témoignage de l'équipage, la perte des tours s'est produite entre 5 et 8 secondes avant le heurt de la Gazelle avec le sol. En considérant une vitesse de 140 km/h avec une pente de 3 %, cela signifie une perte des tours produite entre 195 mètres et 310 mètres avant impact. La sonde altimétrique a par ailleurs été retrouvée figée à 9 mètres. Ces données confirment que la perte des tours moteurs s'est produite à proximité immédiate, voire dans la zone arrosée et à une hauteur inférieure à celle de la partie haute du jet d'eau, à l'entrée du champ, où l'équipage a perçu l'extinction de la turbine.

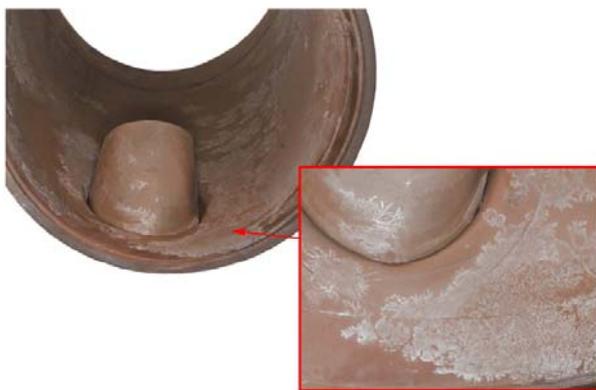
- un dépôt de couleur blanc/gris situé à l'intérieur du conduit principal, correspondant à du sulfate de magnésium ;
- un dépôt épais de couleur blanche situé dans l'éjecteur (partie soumise aux gaz d'échappement du moteur), correspondant à du sulfate de calcium.

Dépôts de sulfate de magnésium à l'intérieur de la tuyère

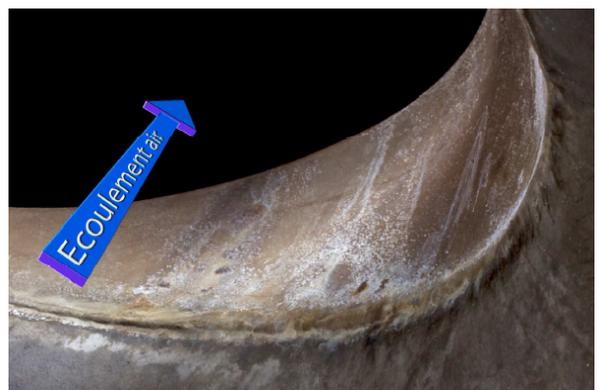
Dépôts de sulfate de calcium dans l'éjecteur de la tuyère
