Bureau enquêtes accidents défense air

RAPPORT D'ENQUÊTE TECHNIQUE

BEAD-air-T-2010-017-A

Date de l'événement	12 octobre 2010
Lieu	Commune de Bidon, lieu-dit Champ Long (Ardèche)
Type d'appareil	Gazelle SA 342 L1
Immatriculation	F-MGFC – N° 4234
Organisme	Aviation légère de l'armée de terre
Unité	GAMSTAT VALENCE

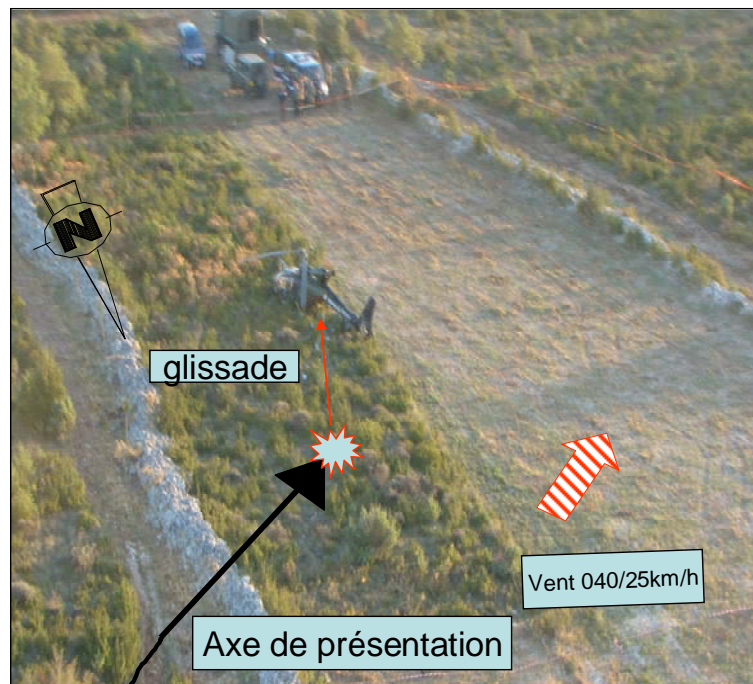
La zone borde un champ en L. Elle est caillouteuse et présente un léger dévers vers le Sud.

Vue aérienne de la zone d'accident

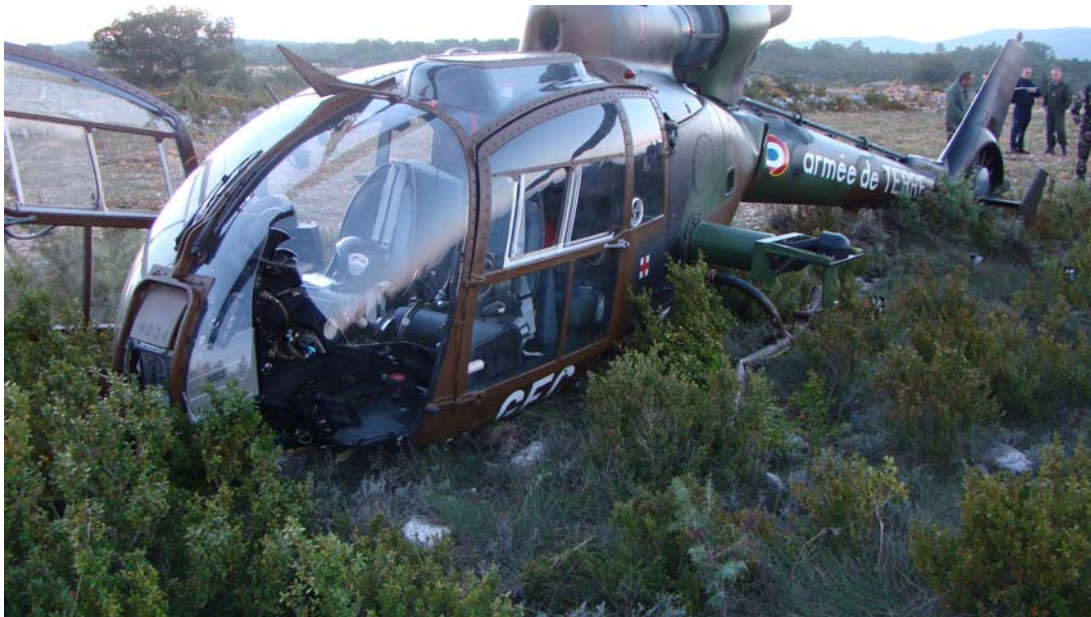
- poste de pilotage :
 - la verrière est détériorée au niveau inférieur côté CdB ;
 - le compartiment batterie est ouvert et déformé ;
 - le cadre 18 est enfoncé côté CdB ;
 - la porte pilote droite est ouverte ;
 - la porte et le portillon gauche sont ouverts et déformés.

Vue de l'avant

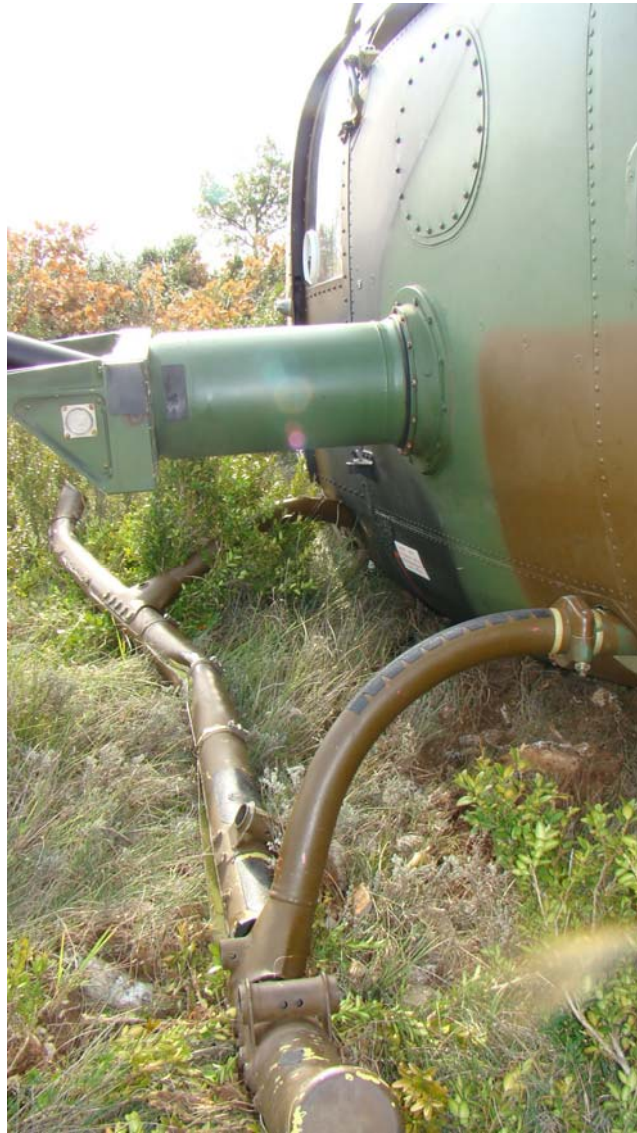
- atterrisseurs :
 - l'atterrisseur gauche plié en son centre est cassé avant la jonction patin-jambe de train ;
 - l'atterrisseur droit ne présente pas de dégât.

Etat du patin gauche

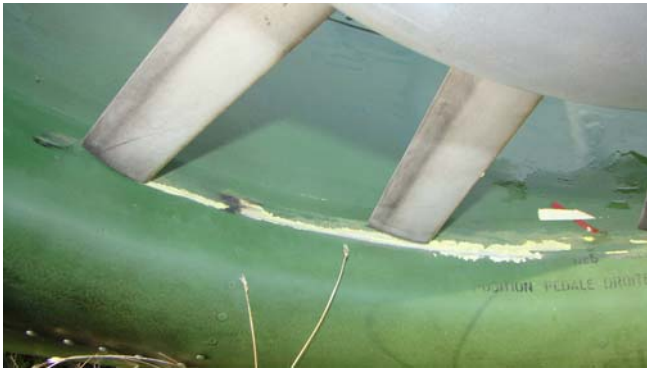
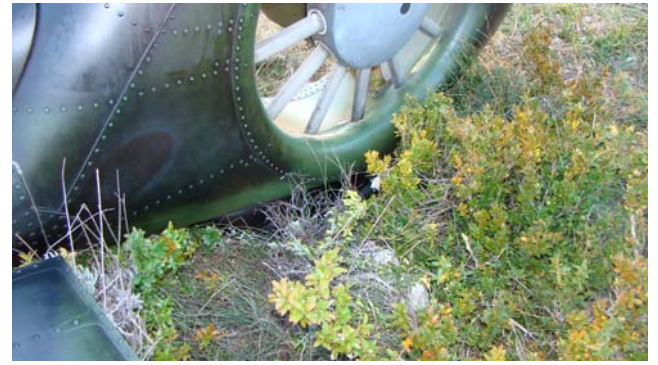
- structure centrale :
 - le plancher mécanique et la structure centrale ne présentent aucune déformation apparente.
- poutre de queue :
 - solidaire de la cellule, elle est pliée vers la gauche et inclinée vers le bas ;
 - le sabot, toujours solidaire de la poutre de queue est couché et visible sur le côté gauche de celle-ci ;
 - la dérive ne présente aucune marque de pale principale sur son bord d'attaque ;
 - les pales du fenestron ont déchiré la veine d'air (zone comprise entre 4 h 00 et 8 h 00).

Marquages de la veine d'air

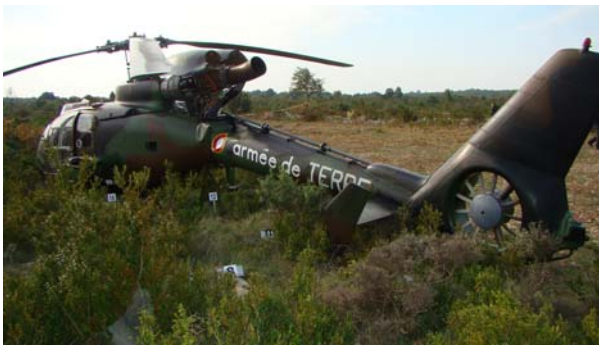
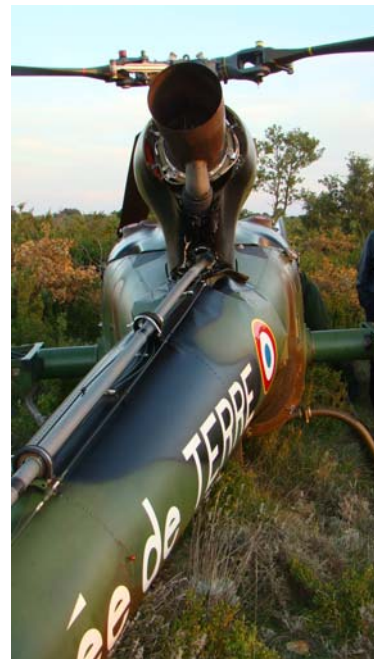
Etat de la poutre de queue

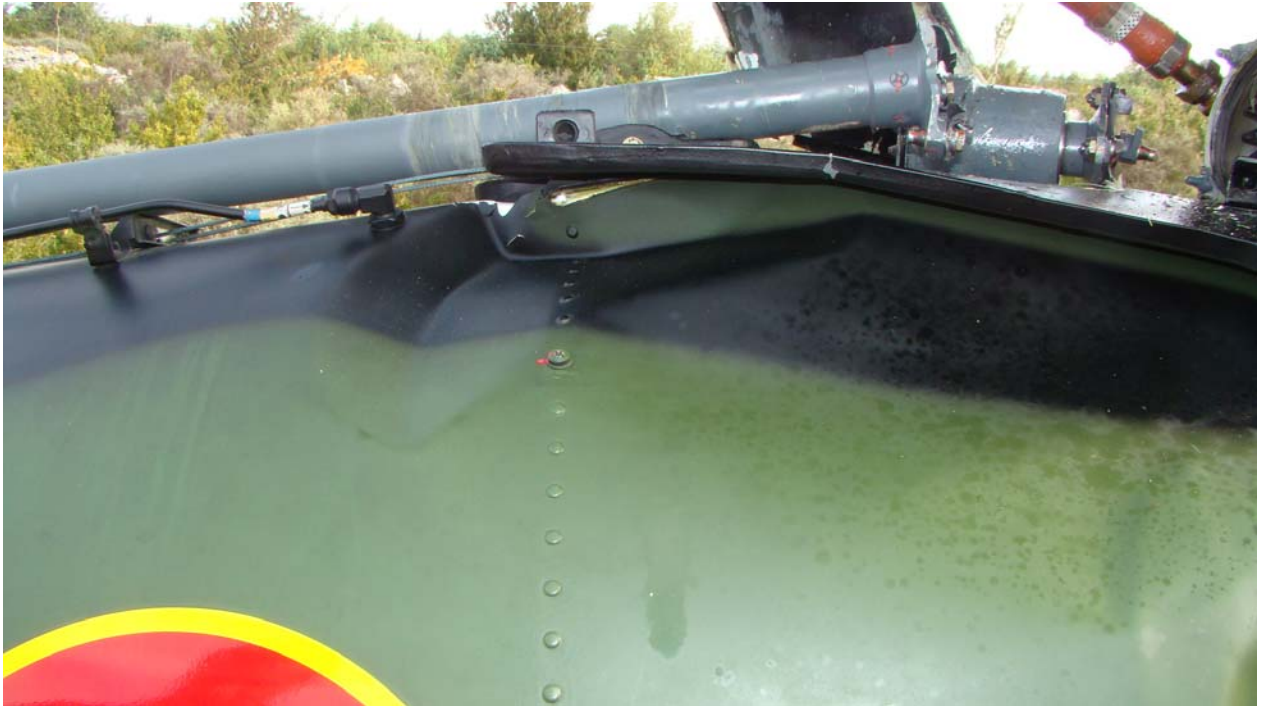
- ensembles mécaniques :
 - la boîte de transmission principale (BTP), le moyeu rotor principal (MRP), le groupe génération hydraulique et les commandes de vol accessibles ne présentent pas de défaut ;
 - la boîte de transmission intermédiaire (BTI) est complètement désolidarisée au niveau de la jonction mécanique des deux demi-carters ;
 - l'arbre de transmission oblique est intègre ;
 - l'arbre de transmission horizontal toujours en place est détérioré, la bague amortisseur du premier roulement de palier et le roulement lui-même sont désolidarisés ;
 - la boîte de transmission arrière (BTA) ne comporte aucun défaut visible ;
 - la rotation du moyeu rotor arrière (MRA) s'opère sans résistance.

Arbre de transmission arrière désolidarisé

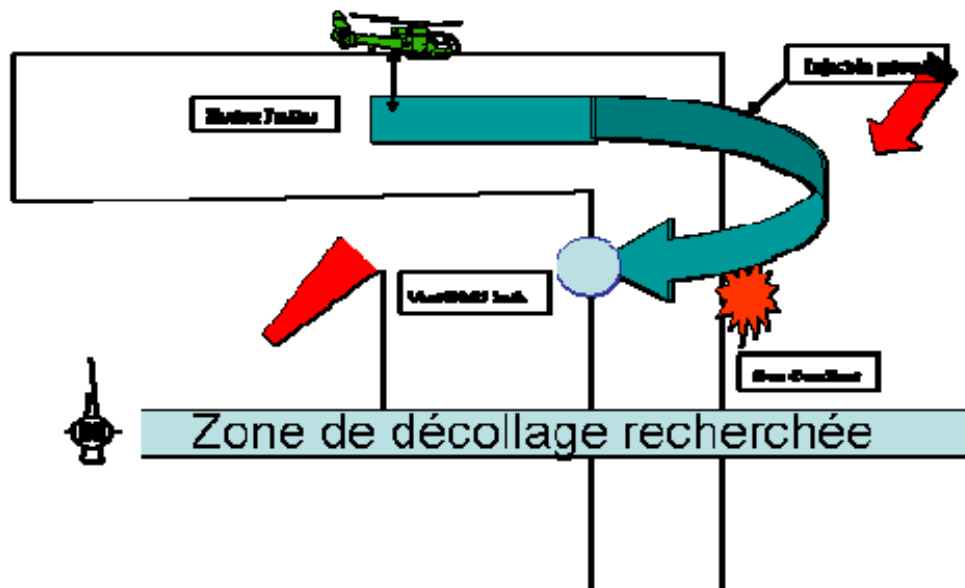
- pendant ce demi-tour, passant vent arrière, le pilote ressent l'enfoncement de la machine qu'il tente de contrer par une application de pas jusqu'à la première butée. Ne notant aucune réaction sensible de la machine et constatant l'enfoncement continu de l'appareil il effectue une seconde application de pas en affichant toute la puissance disponible mais sans ressentir la deuxième butée. Juste avant le contact avec le sol, le pilote remet l'appareil à plat et annule le dérapage sol.

Translation pour rejoindre la zone de décollage de début d'exercice

L'accident est consécutif à une perte de hauteur de l'appareil au moment du passage vent arrière pendant un virage en translation hors effet de sol.

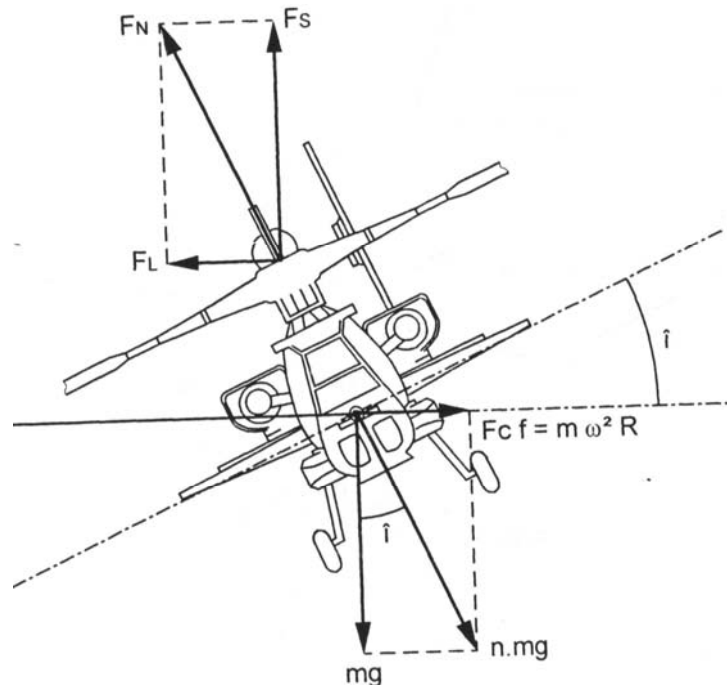
Pour exécuter son virage par la droite, le pilote incline légèrement l'appareil à droite. Plus l'inclinaison augmente, plus la résultante de sustentation F_S diminue. Ainsi à assiette constante pour ne pas descendre en virage il faut augmenter la puissance.

Résultante des forces
