RAPPORT

D'ENQUÊTE DE SÉCURITÉ

BEAD-air-A-2014-010-A

Date de l'événement	12 mai 2014
Lieu	Ozerailles (Meurthe et Moselle)
Type d'appareil	Mirage 2000-5F
Immatriculation	n°70 F-UGAD
Organisme	Armée de l'air
Unité	Escadron de chasse 01.002 « Cigognes »

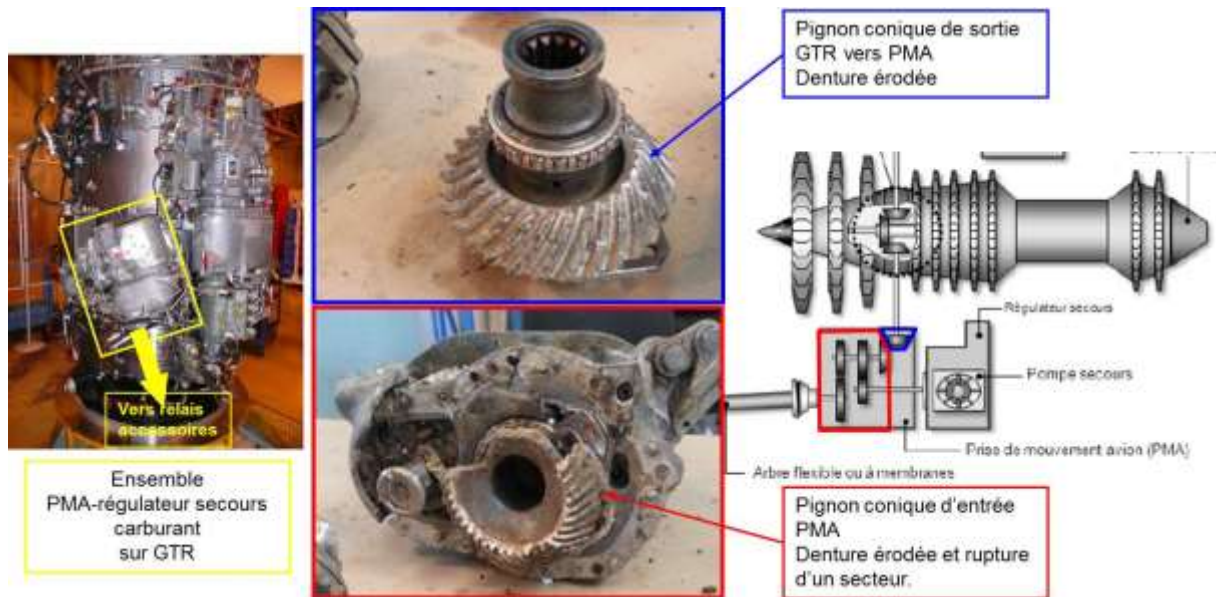
Les principaux constats effectués sur la PMA attestent d'endommagements intervenus en fonctionnement, avant l'impact.

Positionnement de la PMA sur le GTR et endommagements des pignons coniques

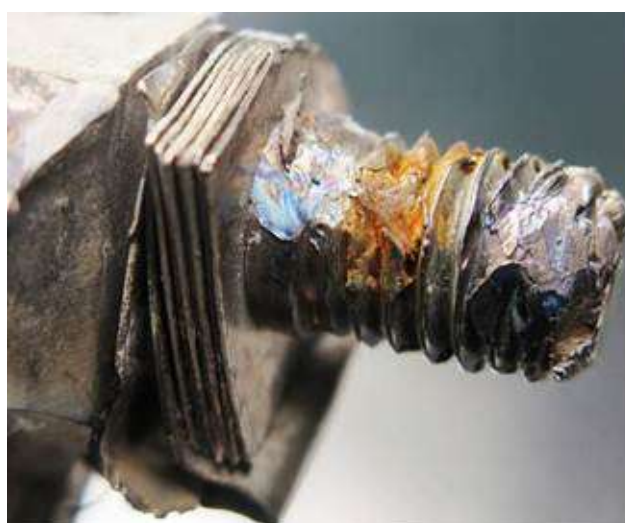
Vis de fixation flector (écrou manquant après dévissage)

Un écrou de fixation de « flector » s'est échappé par dévissage et des barrettes étaient manquantes sur l'extrémité côté relais d'accessoires.

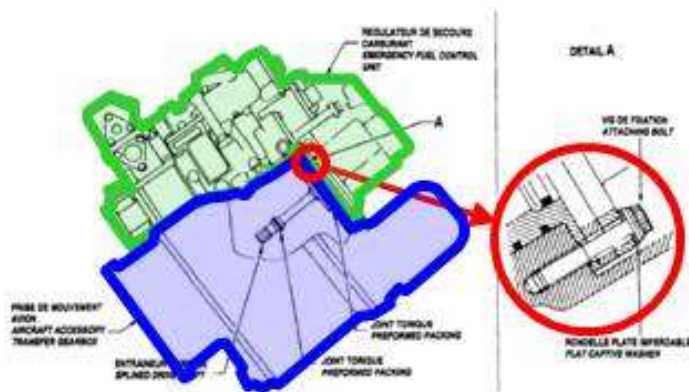
Ensemble PMA (bleu) - bloc régulateur secours carburant (vert) et détail d'une fixation

Des pertes de serrage de ces fixations avec un recul du bloc régulateur secours sur la PMA survenus en fonctionnement ont été identifiées lors des expertises.

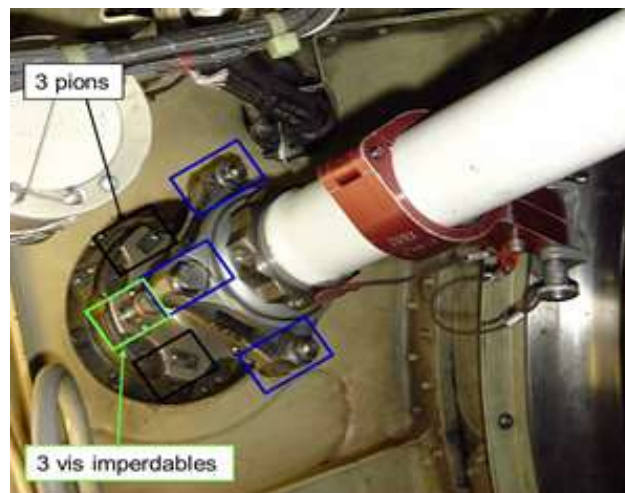
Liaisons arbre-relais d'accessoires (vert) sur avion

Les constats montrent que cet accouplement a fonctionné avec des liaisons desserrées et un écartement des plateaux de l'arbre flexible et de l'arbre télescopique du relais d'accessoires. Des indices de couple résistant côté PMA sont observés.

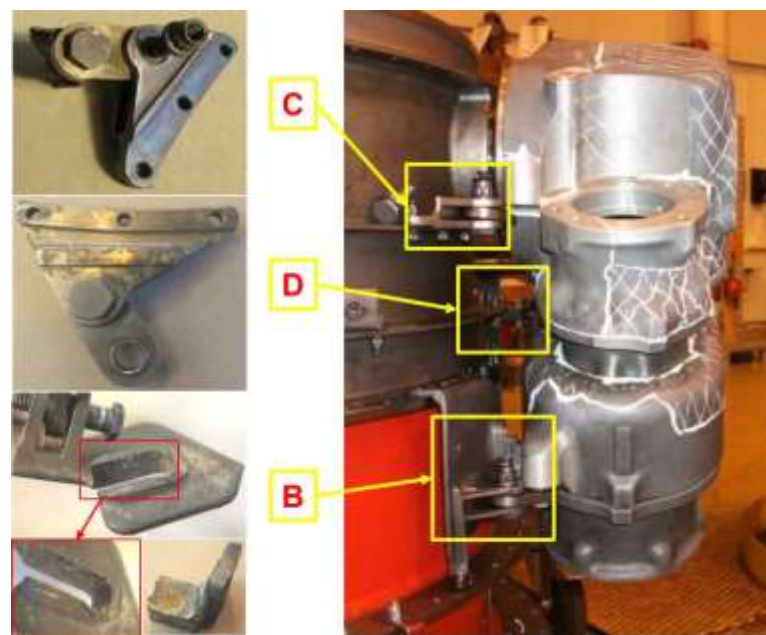
Les suspensions B et D, côté sortie de la PMA sont plus endommagées que la suspension C, côté régulateur secours carburant.

Aspect des attaches de la PMA

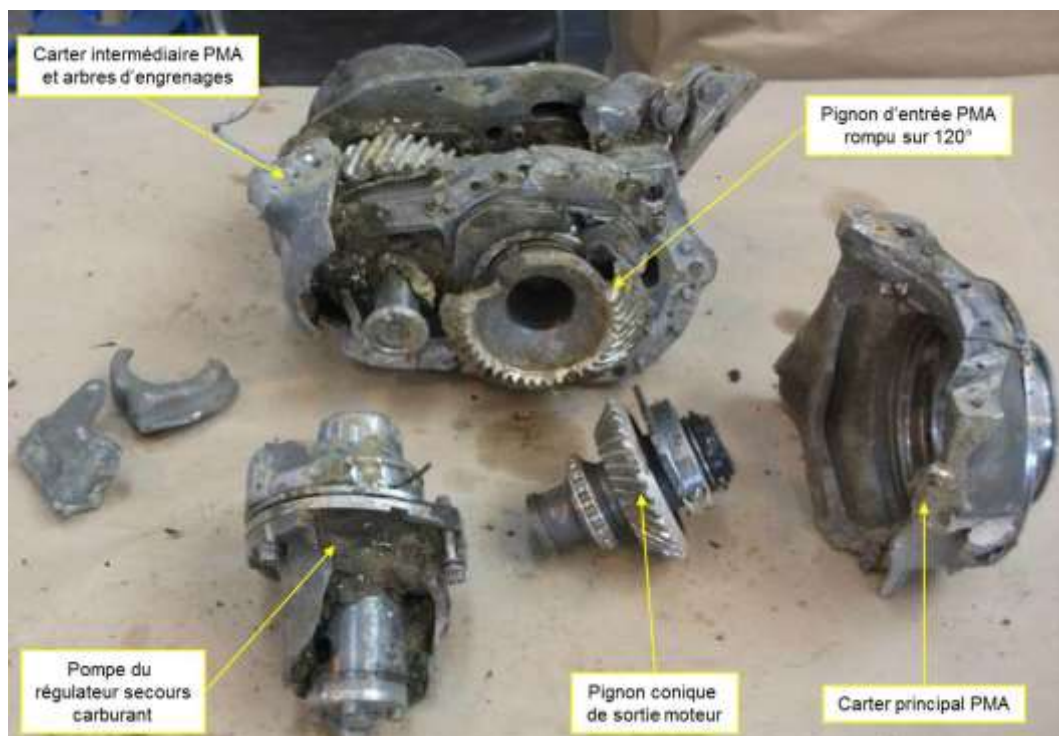
Aspects des fragments principaux de la PMA et de la roue conique d'entrée

Un secteur de 120° est rompu et manquant.

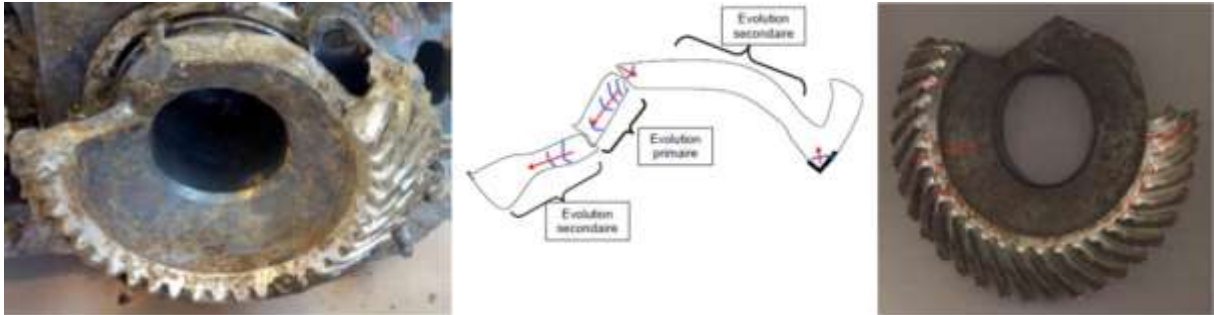
La rupture du pignon conique d'entrée PMA s'est produite en fonctionnement.

Analyse du faciès de rupture du pignon conique d'entrée PMA ; propagation de la fissure et amorces de fissures secondaires en fond de denture

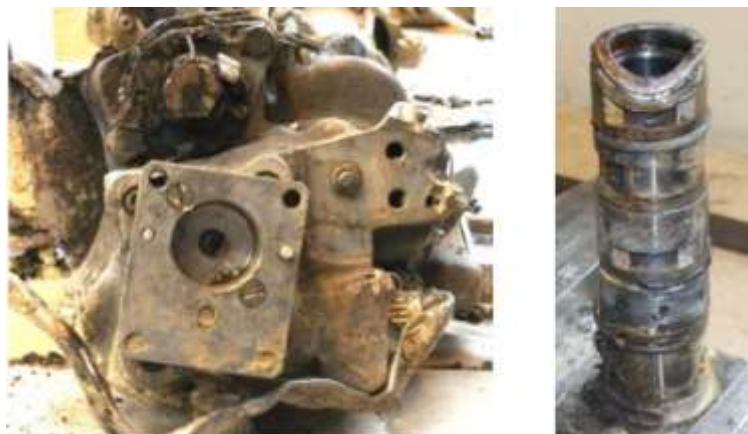
Des traces d'incendie sont visibles à l'extérieur et à l'intérieur du carter, au niveau de la pompe du régulateur.

Aspect du régulateur secours et boisseau

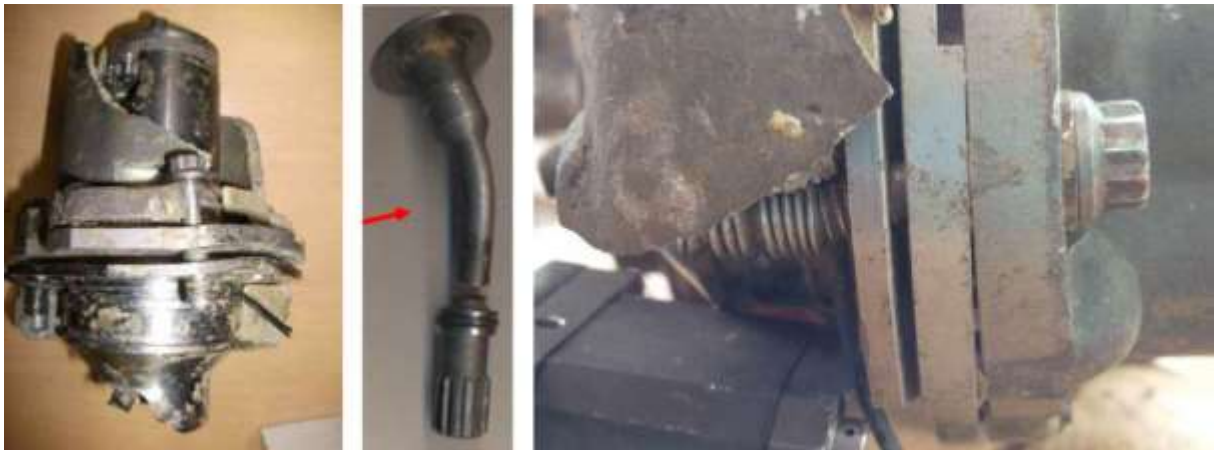
- la pompe n'est pas bloquée, toutes les palettes sont présentes et intègres, la came et le rotor ne présentent pas de trace d'interférence ou de frottements relatifs bien que l'arbre soit rompu au niveau du palier arrière ;
- les déformations des brides, des vis d'assemblage et les traces de *fretting* montrent une très importante sollicitation vibratoire ;
- des écartements inter-brides de l'ordre de 5 mm (desserrage des vis) et l'extrusion des joints toriques sont observés, conséquences vraisemblables d'une excitation vibratoire ;
- la rupture de l'arbre de la pompe de secours est secondaire et est consécutive à une déformation (désalignement en rotation) ;
- les constats attestent de fortes contraintes vibratoires sur ces ensembles.

Aspect de la pompe de secours carburant ; de l'arbre d'entraînement et des liaisons sur la PMA

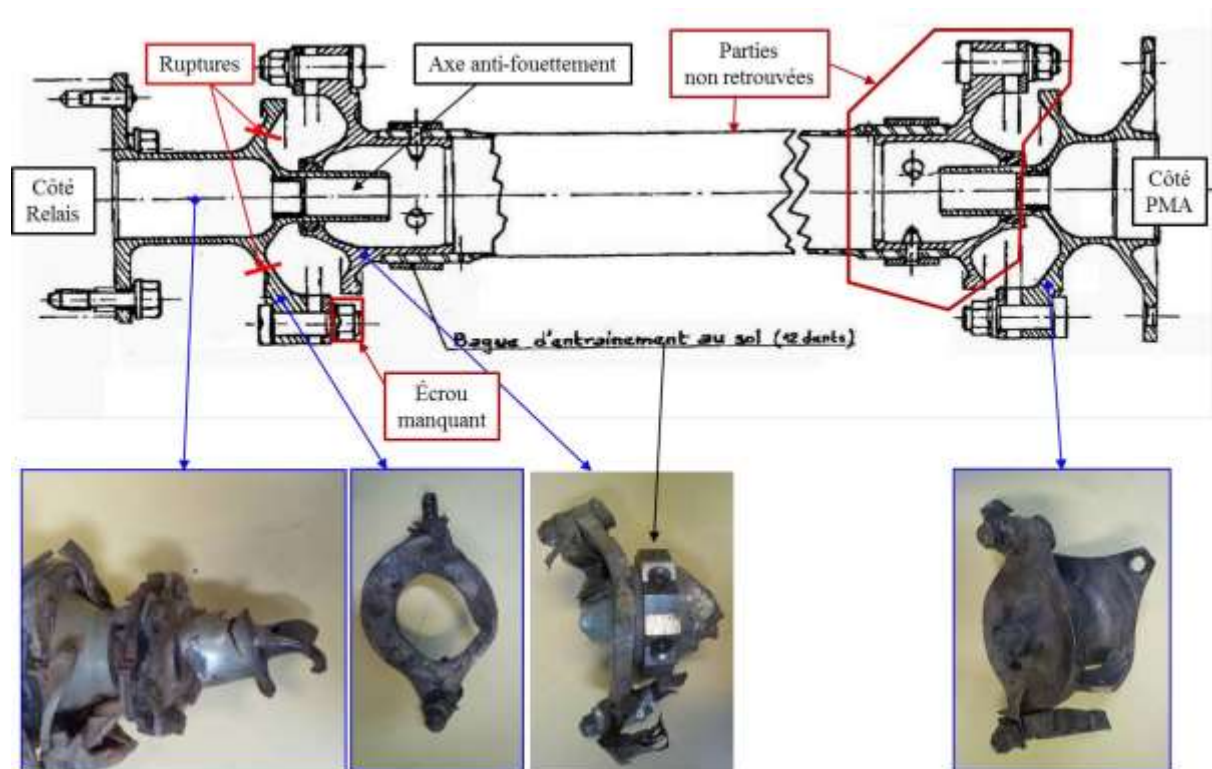
Endommagement sur débris d'arbre flexible

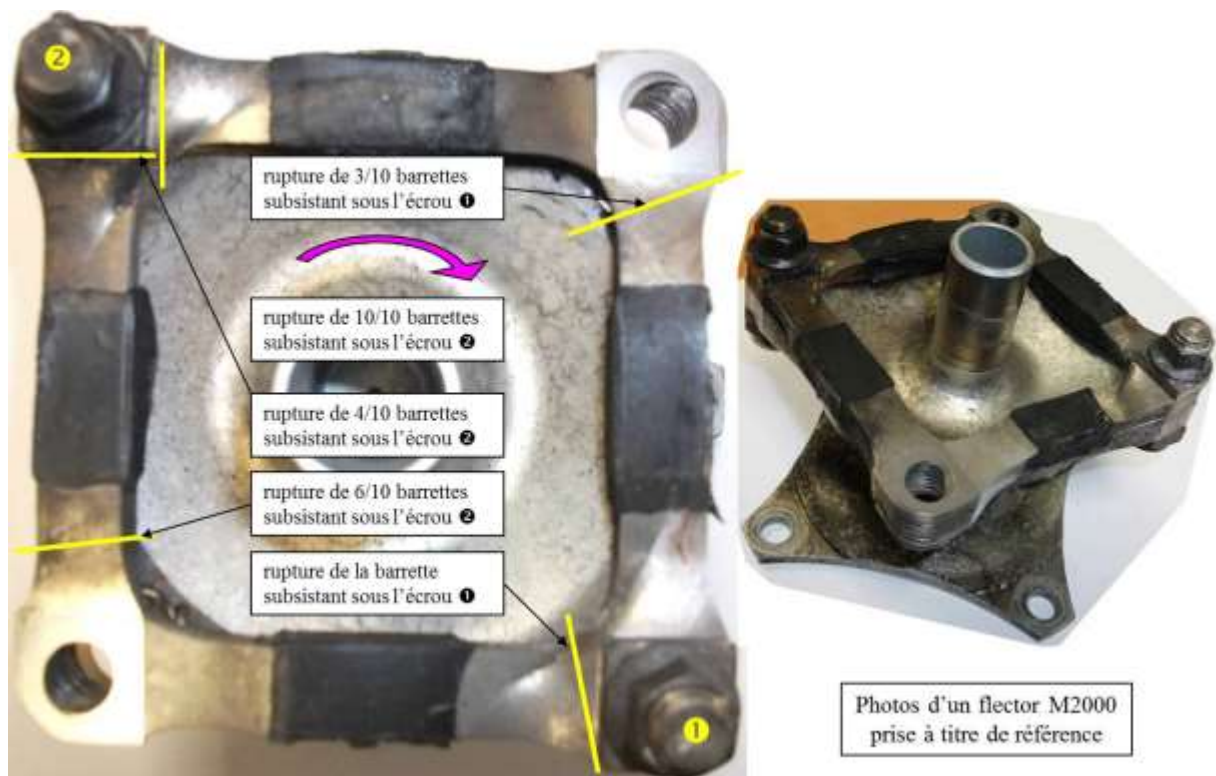
Endommagements sur les « flectors » côté PMA (vu depuis l'avant sur organe intègre de référence)

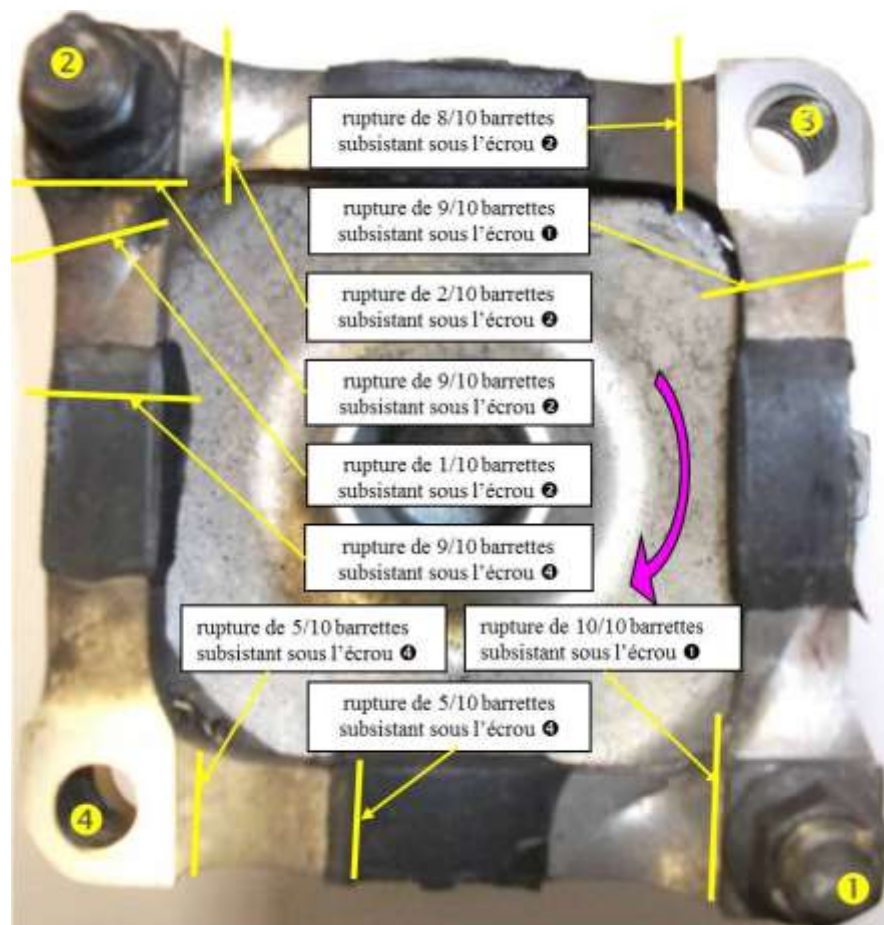
Endommagements sur les flectors côté relais (vu depuis l'avant sur un organe intègre de référence)

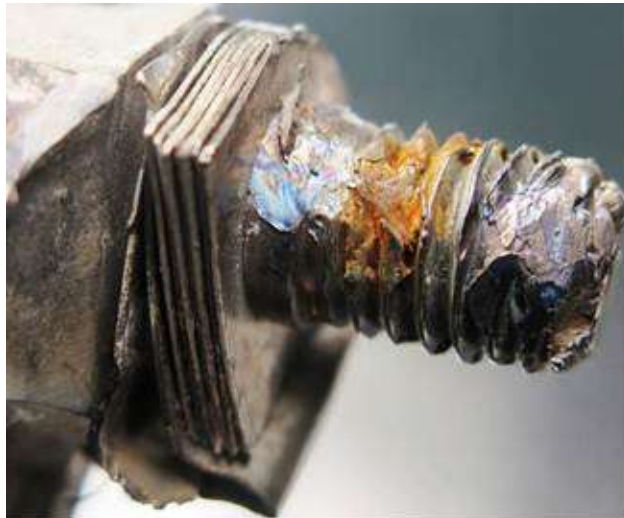
Endommagements sur la vis de la liaison « flector » côté relais (écrou manquant)

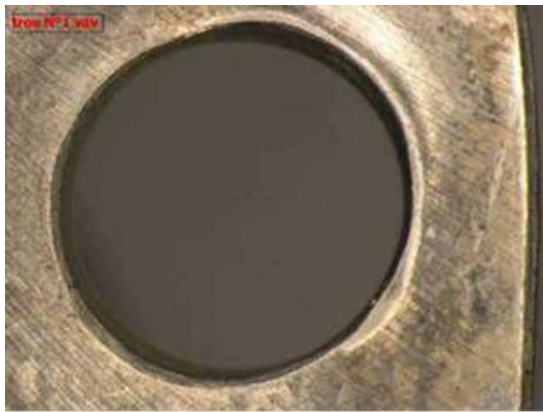
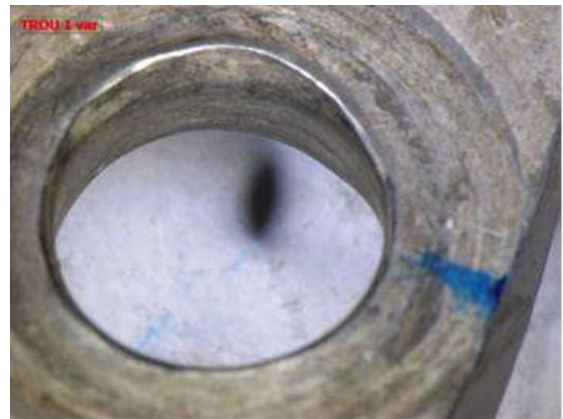
Plateau PMA trou n°1 vu de l'avant

Les ovalisations du trou n°1 sont décalées d'environ 180° au débouché sur les faces. La vis semble s'être mise en biais dans le sens « couple résistant côté arbre ».

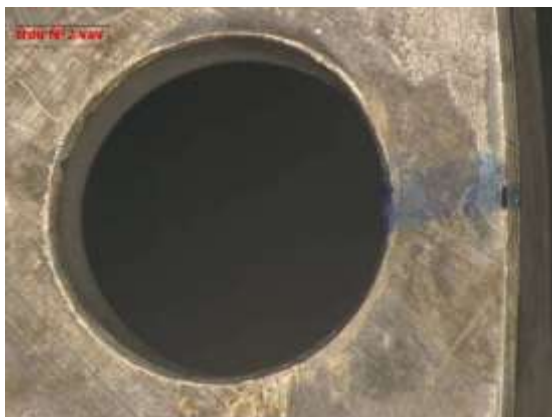
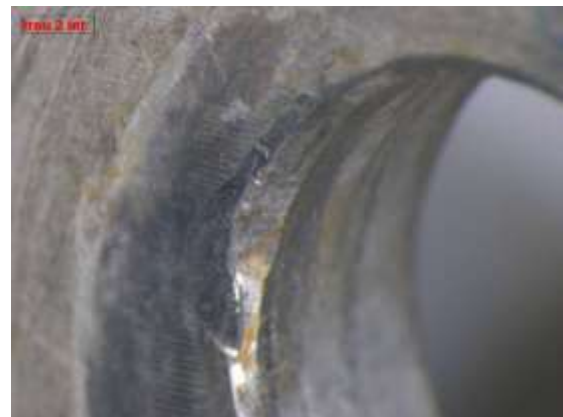
Plateau PMA trou n°2 vu de l'avant

L'ovalisation sur 60° du trou n°2 affecte environ un tiers de l'épaisseur (côté PMA) 45° environ avant la radiale extérieure (dans le sens de rotation). Le bord du trou est très endommagé avec un « tartinage » de métal.

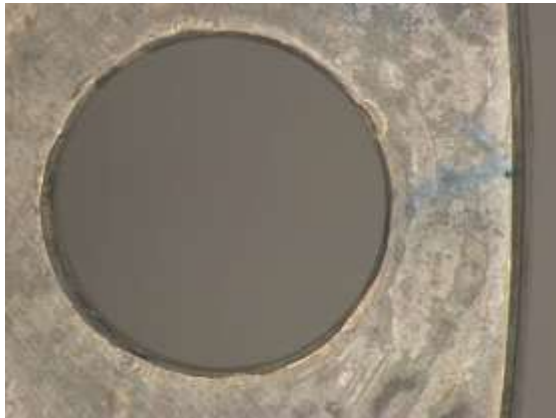
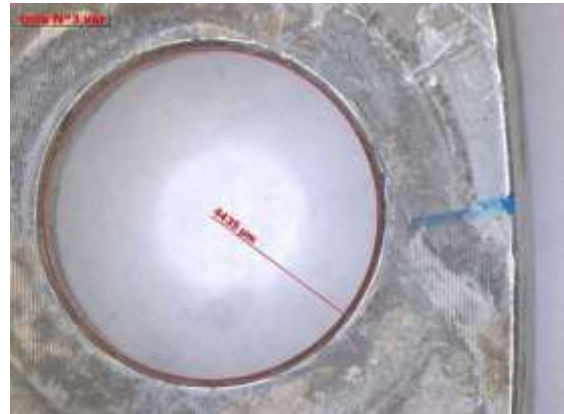
Plateau PMA trou n°3 vu de l'avant

Le bord du trou n°3 est endommagé sur 90° avec une bavure 45° environ avant la radiale extérieure. Côté arbre flexible sur un secteur d'environ 180°, une trace est identifiée sur 1/3 de l'épaisseur centrée sur la radiale extérieure.

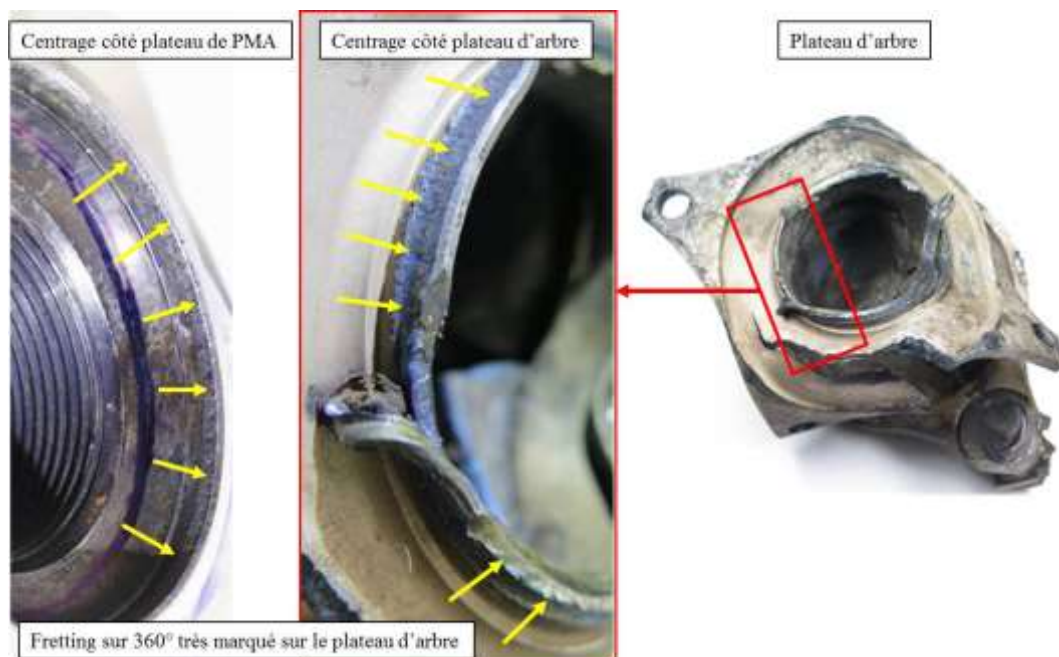
Aspect des endommagements sur le plateau d'arbre

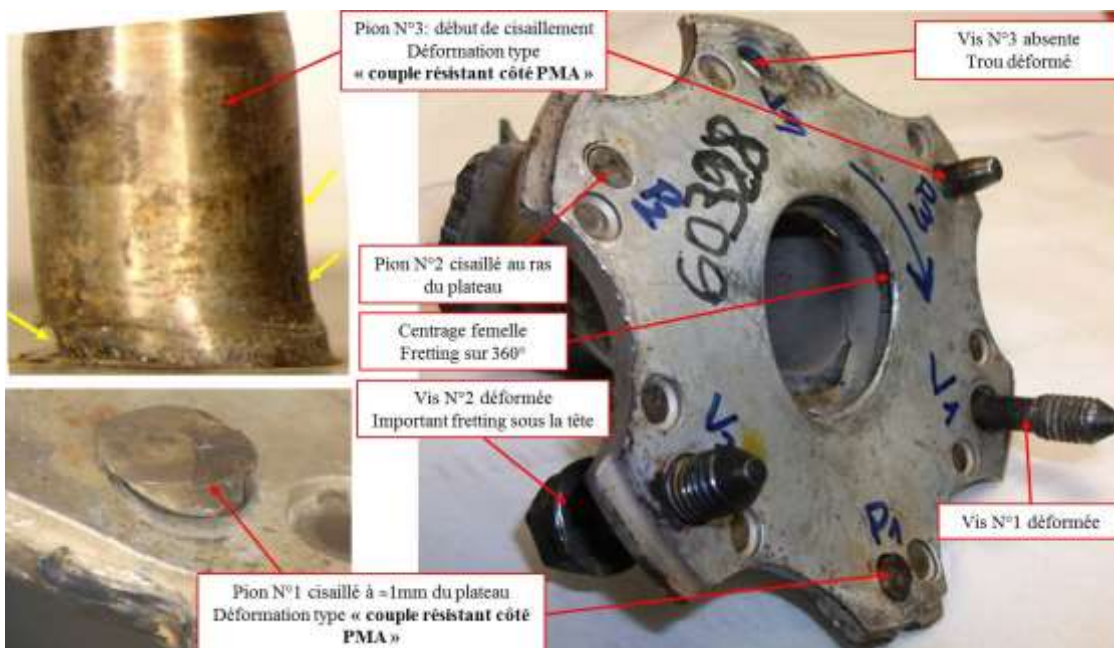
Le pion n°3 est présent mais tordu dans le sens d'un couple résistant vers la PMA. Sa position en retrait indique l'espacement des plateaux.

Endommagements des fixations de l'extrémité de l'arbre de transmission côté relais

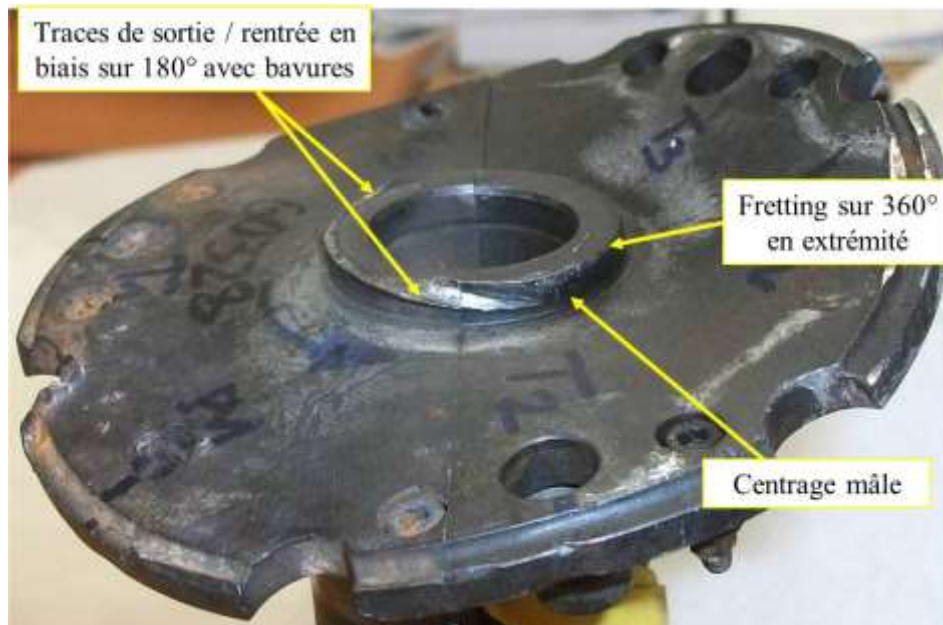
Mise en évidence des endommagements sur le centrage de l'arbre
